# BIOPOLYMEERIT SORATEIDEN PÖLYNSIDONNASSA

Opinnäytetyö  
Tekniikka ja liikenne  
Rakennustekniikka  
Insinööri

<b>Tekijä</b>	Tuomas Tervashonka	<b>Vuosi</b>	2016
<b>Ohjaaja(t)</b>	Kauko Nikkanen		
<b>Toimeksiantaja</b>	Destia Oy		
<b>Työn nimi</b>	Biopolymeerit sorateiden pölynsidonnassa		
<b>Sivu- ja liitesivumäärä</b>	42 + 1

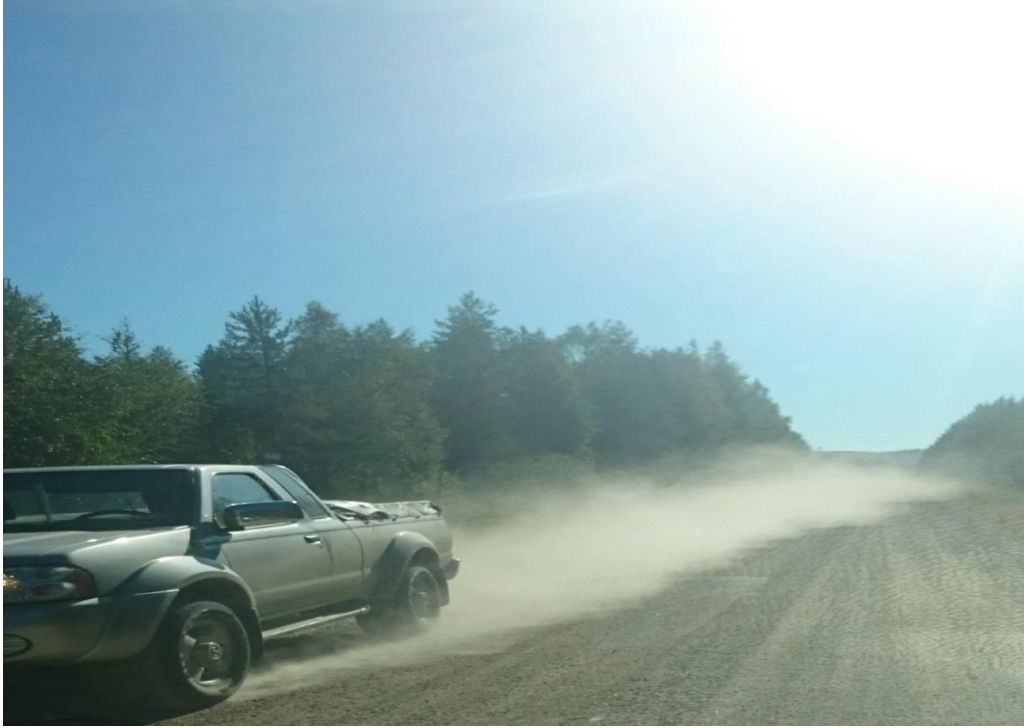
Kuvio 5. Pölyämisen seuranta Jongunjoentiellä testikohteella II

Destia Oy valitsi testikohteet ja tarjosi työvoimaa kohteiden seurantaan varten alueurakoistaan. Nurmeksen alueurakasta kohteeksi valittiin 5260 Jongunjoentie hoitoluokka II. Lapuan alueurakasta seurantaan valittiin 17685 Jokitie hoitoluokka II. Molempien koekohteiden seurantaan ja valvontaan osallistuivat Destia Oy:n työntekijät ja menetelmän kehittäjät Kemion Oy:stä ja JP-Konsultoinnista. Tarkastuskäynneillä pyrittiin tekemään huomioita tien pinnan kiinteydestä ja mahdollisista eroista käsittelemättömiin pätkiin verrattuna. Havainnot dokumentointiin valokuvoin ja täyttämällä Destia Oy:n sorateiden laadunseurantalomaketta. Testikohteilla pyrittiin käymään vähintään kahden viikon välein aineen levityksen jälkeen aikavälillä 1.6–27.8.2015. Seurantakäynnit suoritettiin muiden töiden ohella ja ne pyrittiin ajoittamaan mahdollisuuksien mukaan poutaisille päiville, jotta tien pölyämisestä saataisiin mahdollisimman luotettava kuva. Tien pölyämistä seurattiin silmämääräisesti 60 km/h nopeudella ajettavasta autosta ja irtoavan pölyn määrää pyrittiin arvioimaan kuvion 4 mukaisesti asteikolla 1-5.

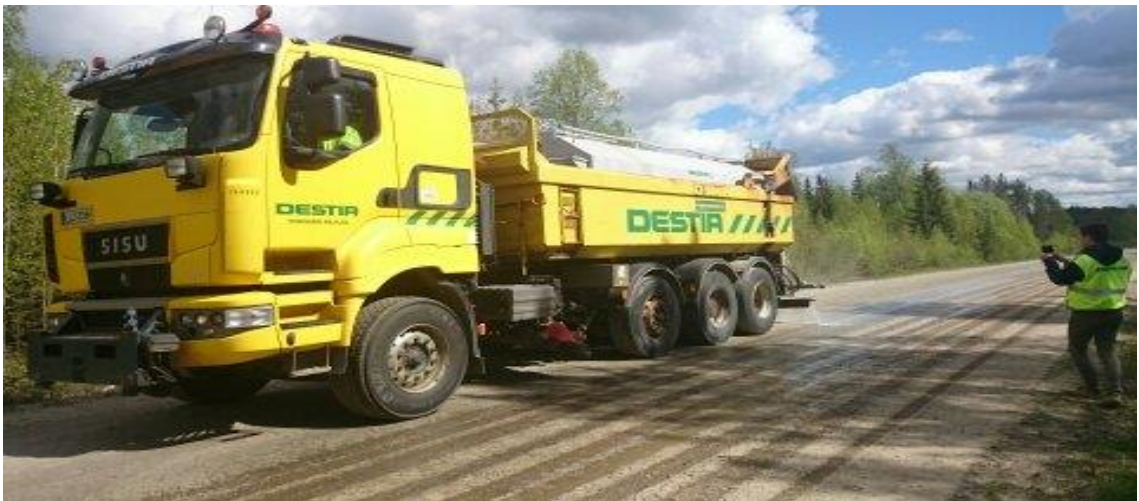
Kuvio 8. Biopolymeerinlevitystä Jongunjoentielle 1.6

Testipäivä aloitettiin poutaisessa säässä Jongunjoentiellä. Kuviossa 8 on esitetty havainnekuva aineen levityksestä. Läheisen tiesääaseman tietojen mukaan testihetkellä ilmanlämpötila oli: +17,2 °C ja tienpinnan lämpötila +30,8. Samana iltana klo 18 alkaen testialueella oli kevyttä sadetta, minkä epäiltiin vaikuttavan aineen kovettumiseen ja pölynsidontatehoon.

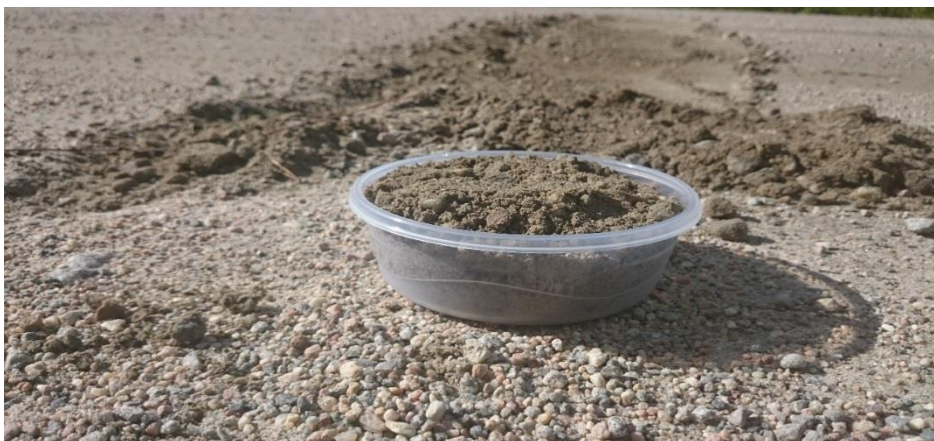
kuvio 10. Maanäytteen ottaminen 13.8 Jongunjoentiellä.

Testikohteilta otettiin maanäytteet poikkien ja 2-5 cm syvyydeltä ennen biopolymeerinlevitystä 1.6 sekä kahtaviikkoa ennen testin päättymistä 13.8 (kuvio 10). Maanäytteet lähetettiin johtokykytestiin Oulun yliopistoon, jolla haluttiin selvittää kalsiumkloridin määrää näytteissä. Tuloksilla haluttiin selvittää suojaako biopolymeerikalvo tiehen levitettyä kalsiumkloridia.

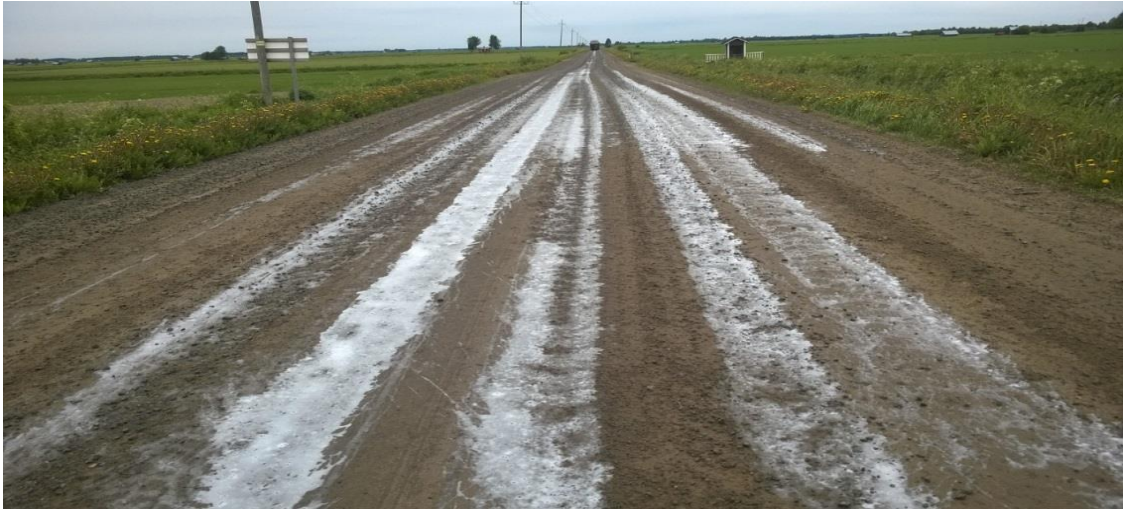
Kuvio 12. Biopolymeerinlevitystä Jokitielle 10.6

Tie oli käsitelty keväällä 2015 ennen biopolymeerikokeilua kaksi kertaa määrällä 1,32 tn liuosta/km 32 –prosenttista  $\text{CaCl}_2$ . Hoitotoimia ei tarvinnut tielle kohdentaa kokeilujakson aikana. Biopolymeeri levitettiin Jokitielle kuvion 12 mukaisesti 10.6, eikä aineen levittymisessä huomattu ongelmia. Ennen testin aloitusta huomattiin, että erityisesti testikohtien II ja III pinnat olivat pääosin irtonaisia.
