Rintamamiestalon korjaustoimenpiteet

Opinnäytetyö

Kevät 2016

SeAMK Tekniikka

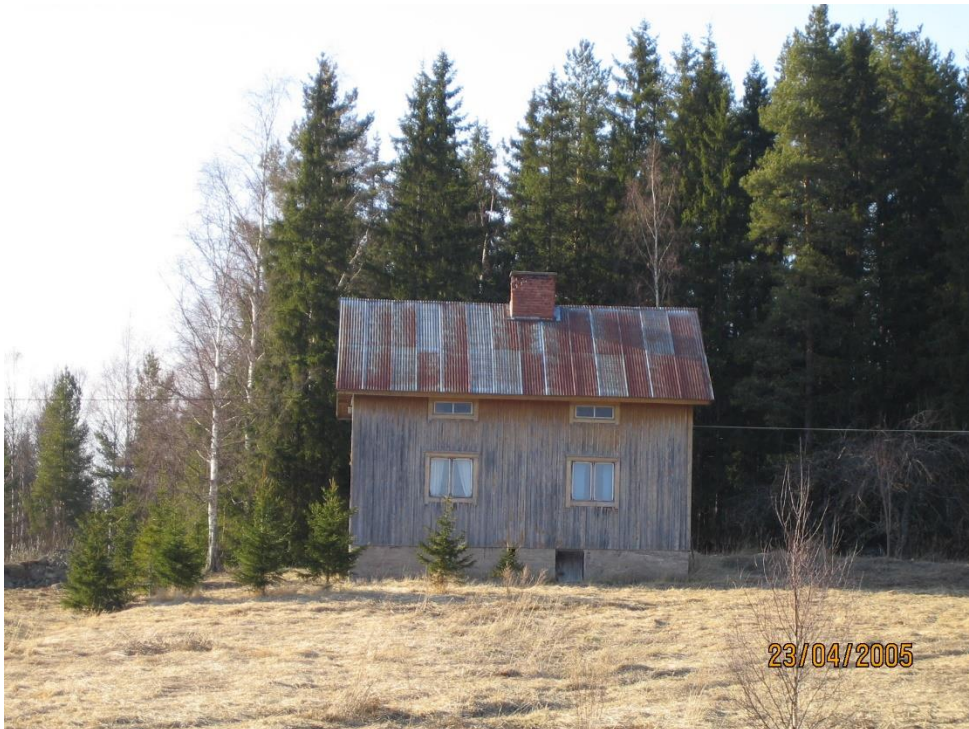
Tässä työssä esiteltävän kunnostustyön kohteena oli vuonna 1948 valmistunut, 6 vuotta asumattomana ollut rintamamiestalo (Kuva 1). Talon kerrosluku oli 1,5 + kellari / osittainen rossipohja. Talossa oli peltikatto, lautaverhous ja betonisokkeli.

Kuva 1. Remonttikohde ostohetkellä.

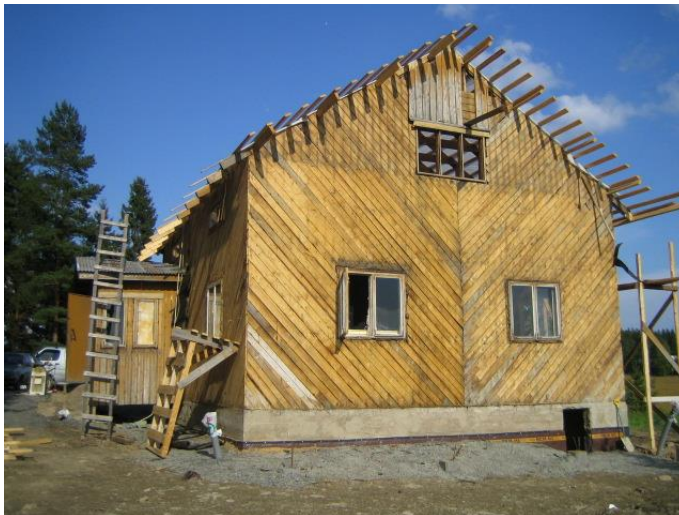
Rintamamiestalon seinän perusrakenne on 50 x 100 mm runko. Alkuperäisimpänä voidaan pitää rakennetta, jossa tolpparunko on jäykistetty ulkopuolelta vinolaudoituksella ja sisäpuolelta vaakalaudoituksella. (Rinne 2013, 196.) Koska remonttikohteen ulkoverhous oli päässyt jo huonoon kuntoon, päädyttiin se purkamaan kokonaan. Alkuperäisestä rakenteesta jäi jäljelle vain runko ja vinolaudoitus (kuva 9).

Kuva 9 Vinolaudoitus

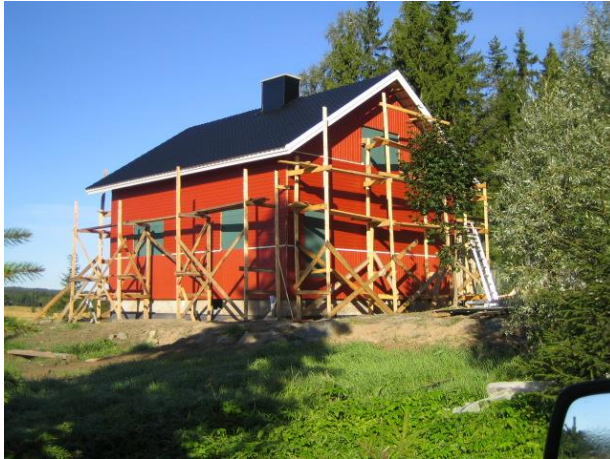
Kuva 10 Ulkoverhous valmis. Ikkuna- ja oviaukot vielä ummessa. Vaakalistat näkyvät paneelien suunnanmuutoskohdissa valkoisina.

Vaakalaudoitus aloitettiin mahdollisimman pitkällä, hyvänlaatuisella ja suoralla laudalla. Aloituslaudan vaakasuoruus tarkistettiin vaaituskoneella, ja seinäautojen vaakasuoruus tarkistettiin myös usein työn edetessä. Lautojen jatkokset tehtiin koolauksen kohdalle ja jatkokset hajautettiin tasaisesti koko seinäpinnalle. Myös vaakalautojen päät pohjamaalattiin ennen kiinnittämistä. Aina ulkoverhouksen vaihtaessa suuntaa asennettiin väliin peltinen vaakalista estämään sadeveden pääsy ulkoverhouksen väliin. Ulkoverhouksen valmistumisen jälkeen kiinnitettiin 95 x 20 mm valmiiksi maalatut räystäslaudat paikoilleen.

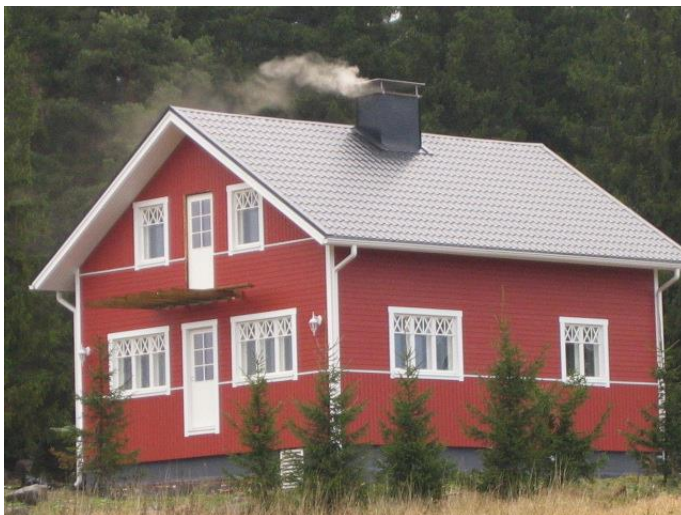
Kuva 11 Ovet, ikkunat ja vuorilaudoitus paikoillaan.

Uudet ikkunat olivat kolminkertaiset. Sisäikkunoissa oli kaksinkertainen selektiivilasi ja ulomman ikkunan ulkoprofiili oli alumiinia. Ikkunat ja ovet asennettiin aukko kerrallaan. Paikoilleen asennusten jälkeen kiinnitettiin ikkuna- ja ovipellit ja tehtiin vuorilaudat.
