KIINTEISTÖN KÄYTTÖ- JA HUOLTO-OHJEEN LAATIMINEN
BUILDERCOM-OHJELMISTOON

Opinnäytetyö
Huhtikuu 2016

Jyrin koulun kuntoarvioraportti

Patteristontie 12 A,
80400 Ylämylly

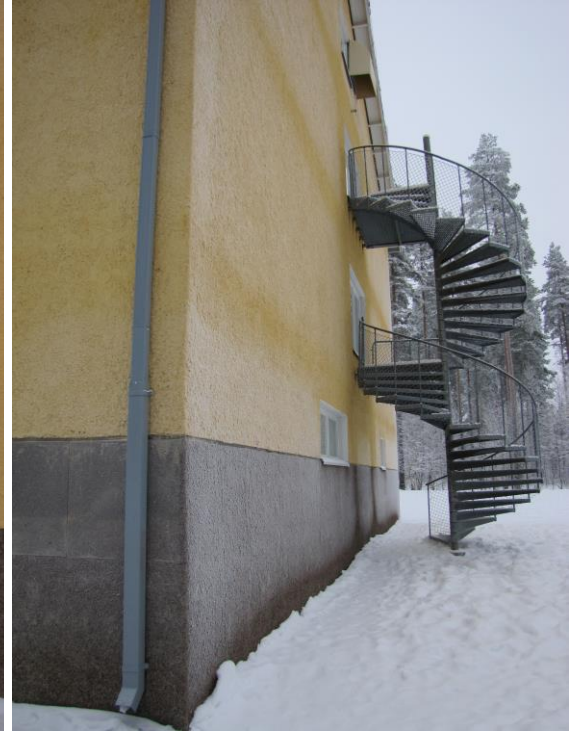
Havainnot	<ul style="list-style-type: none"> • Rakennuksessa teräsrakenteiset varapoistumisportaat • Portaiden seinäkiinnityksessä ruoste jäljet • Lepotasojen teräsverkko osittain rikki
Riskihavainnot	<ul style="list-style-type: none"> • Esteetön pääsy kierreporaisiin: putoamisriski
Toimenpidesuositukset	<ul style="list-style-type: none"> • <i>Teräsverkkojen korjaaminen</i> • <i>Seinäkiinnikkeiden tarkastus</i>

Kuva 8. Esteetön pääsy portaisiin

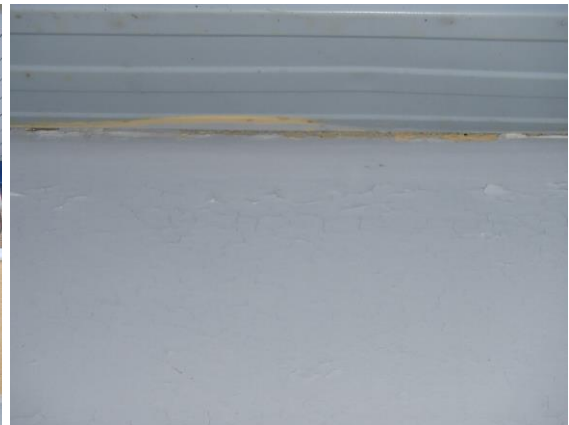
Kuva 25. Maali hilseilee kourun alla

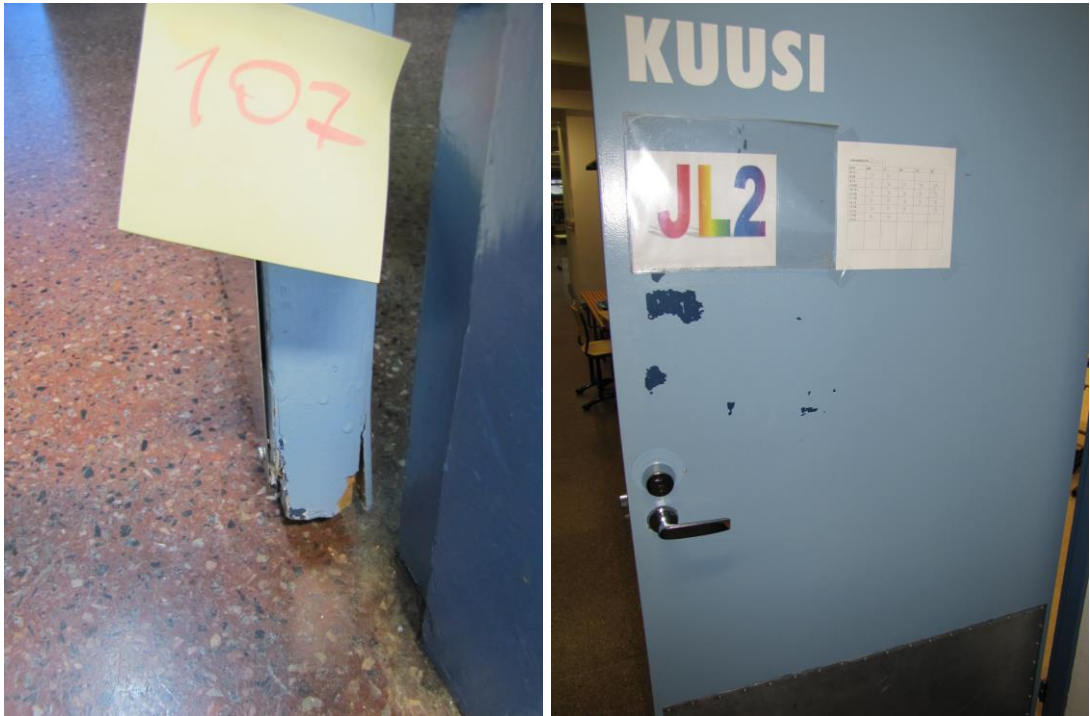
Kuva 36 ja Kuva 37. Luokkien ovet

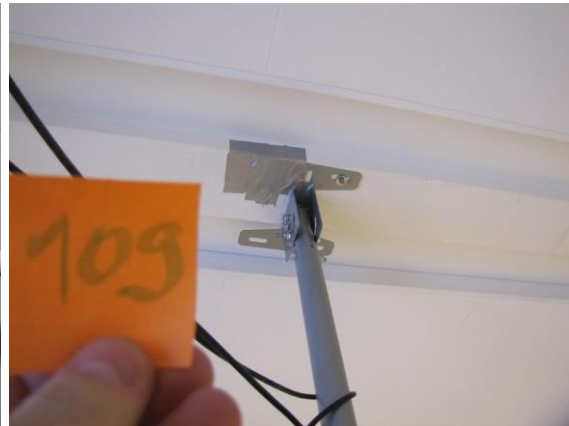
Kuva 41. Projektorin asennus teipillä

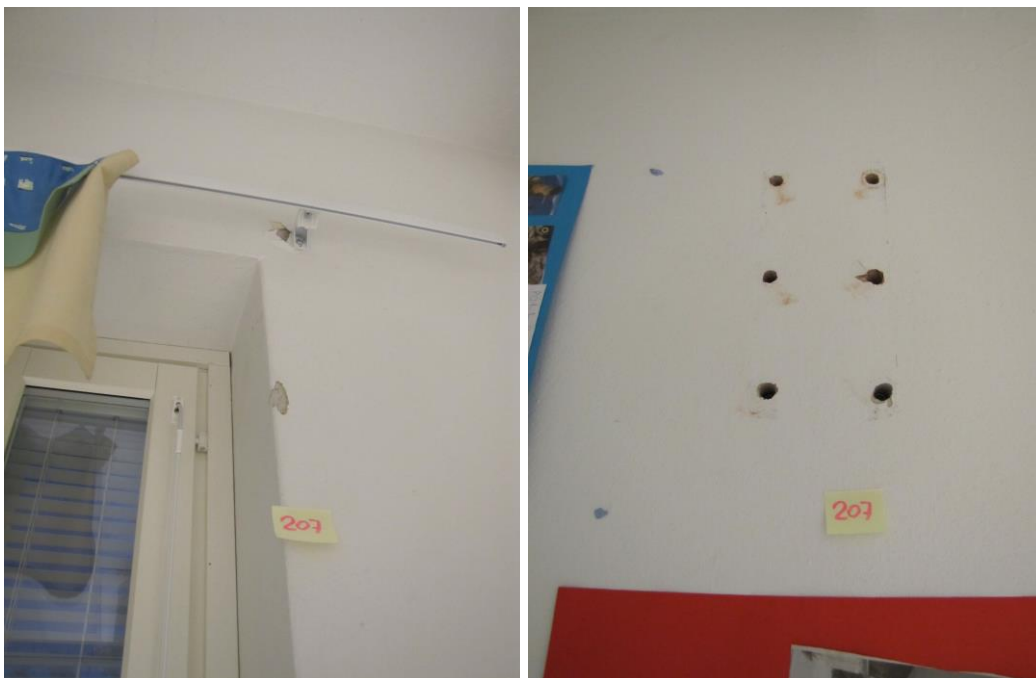
- Kaikissa luokissa seinissä kolhuja, reikiä, halkeamia ja käytön jälkiä
- Luokan 211 laatoituksessa saumalaasti irtoillut

Kuva 50 ja Kuva 51. Luokkien seinät

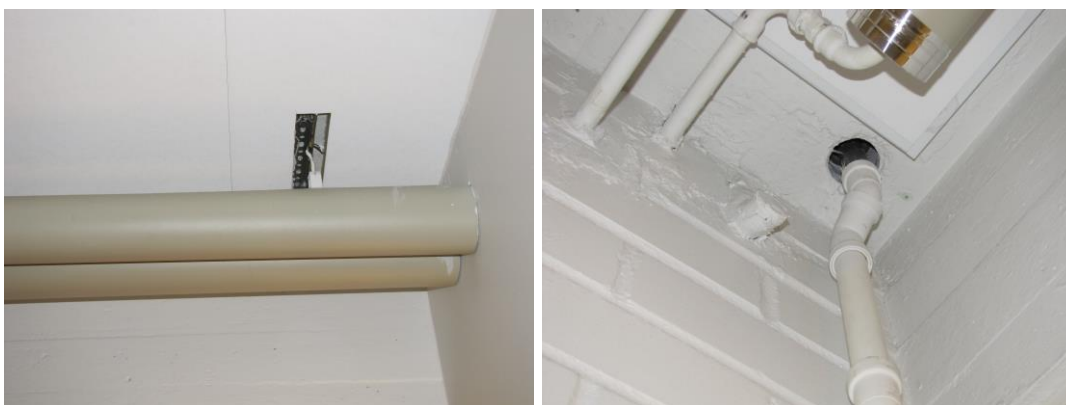
<p>Havainnot</p>	<p>Lattiat</p> <ul style="list-style-type: none"> • Luokissa hyväkuntoinen muovimatto <p>Sisäkatot</p> <ul style="list-style-type: none"> • Luokassa 018 alakatossa halkeamat ja reikä. Putkien läpiviennit eivät ole tiivistetty. Mineraalivilla näkyvissä putkien kiinnityksillä • Luokan 020 alakatossa halkeamat <p>Seinät</p> <ul style="list-style-type: none"> • Molemmissa luokissa seinässä halkeamat ja käytön jäljet <p>Ikkunat ja ovet</p> <ul style="list-style-type: none"> • Ikkunan karmin ja rungon välisestä raosta vetää molemmissa luokissa. Luokassa 020 alin mitattu pistelämpötila oli -15.4 °C ja luokassa 018: -9.0 °C, <p>KL:1</p> <ul style="list-style-type: none"> • Luokassa 018 hyväkuntoinen lasiteräsovi • Luokan 020 ja käytävän 025 välinen ovi ilman tii-
-------------------------	---

Kuva 58 ja Kuva 59. Läpiviennit ja kiinnikkeet

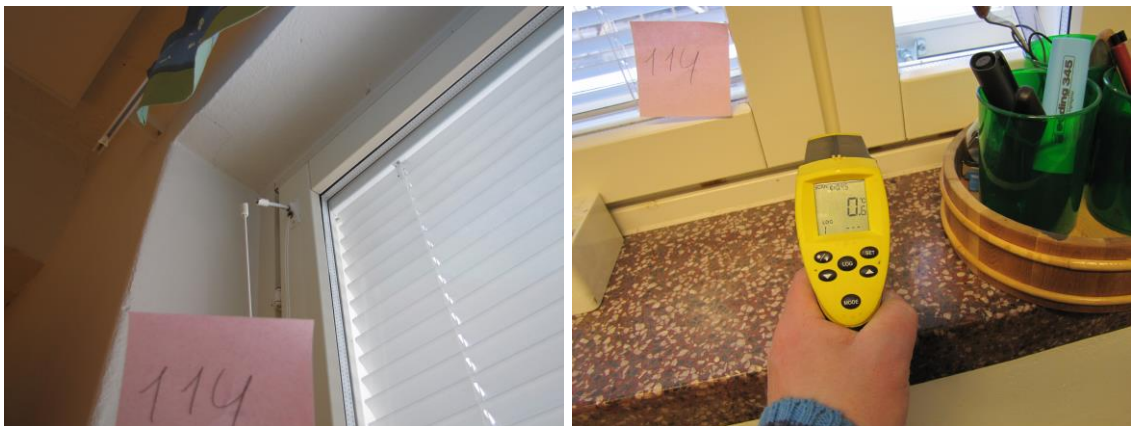
Kuva 72 ja Kuva 73. Huoneen 114 ikkuna

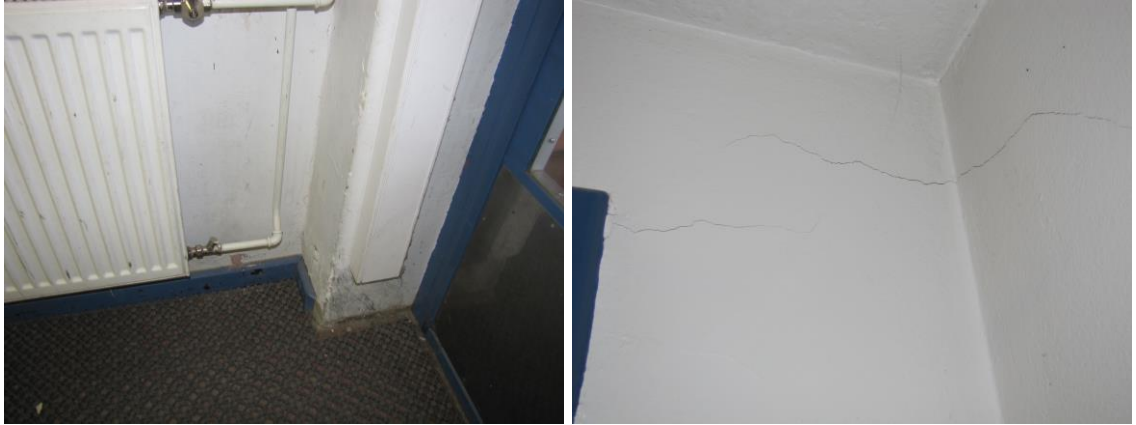
Kuva 90 ja Kuva 91. Porrashuoneen seinät

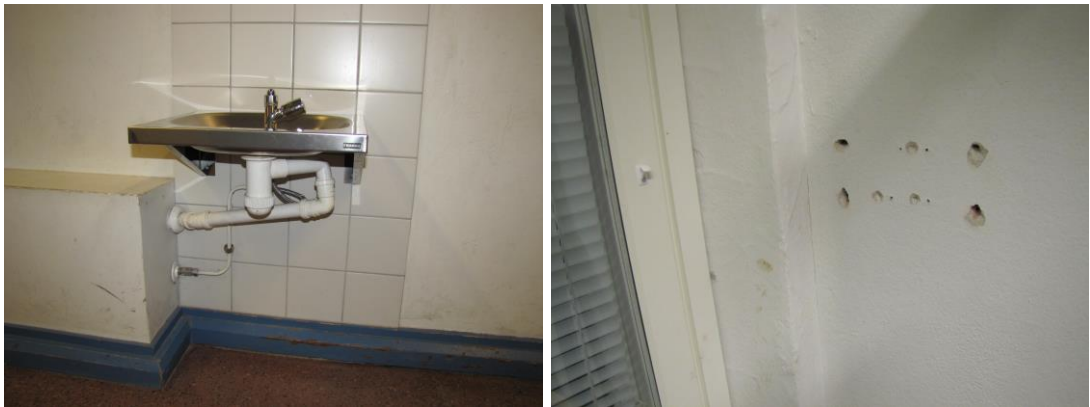
Kuva 92 ja Kuva 93. Käytävän 202 seinät

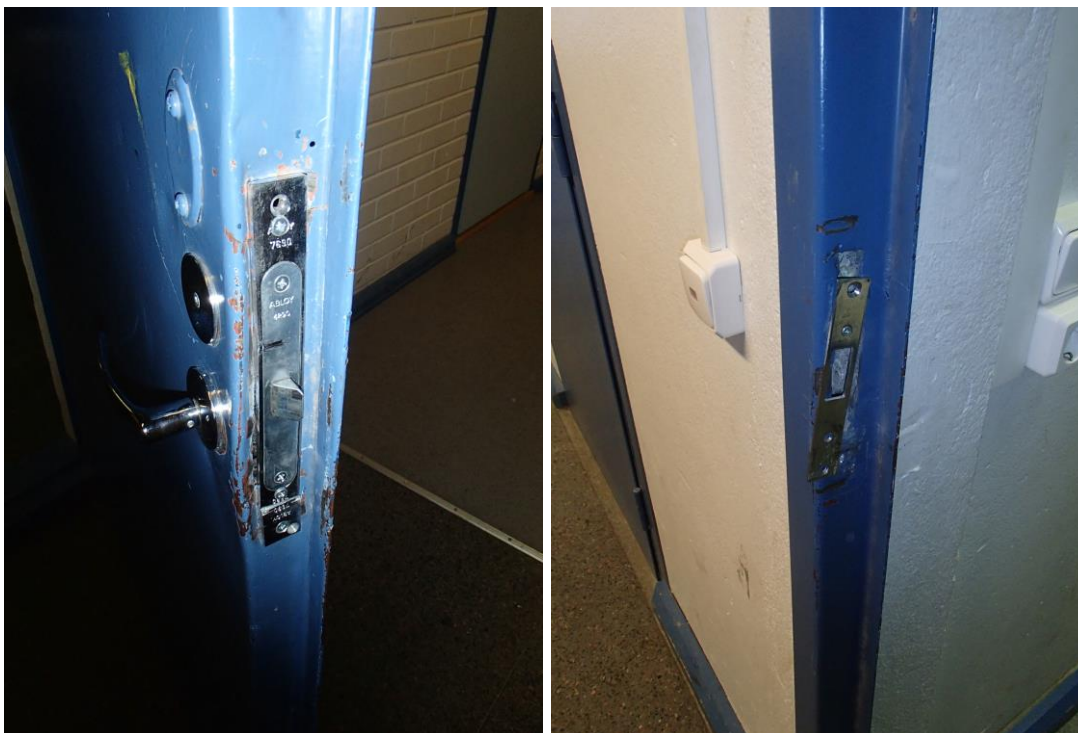
Kuva 96. Käytävän 002 ja käytävän 003 välinen ovi

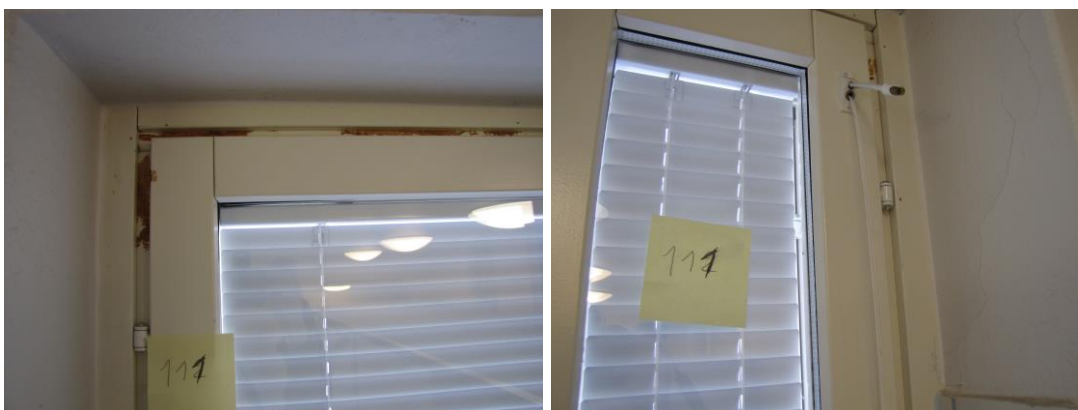
Kuva 107 ja Kuva 108. WC:n 111 ikkuna

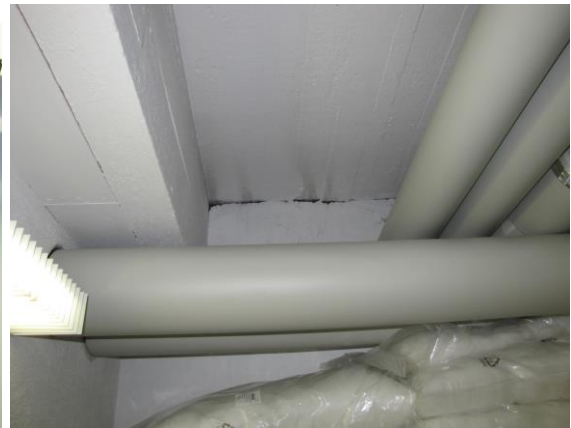
Kuva 112. Seinän ja katon liitos (025)
