Adolf von Becker: Ranskalainen kyrassieeri

Teoksen tutkimus, konservointi ja restaurointi

Opinnäytetyö

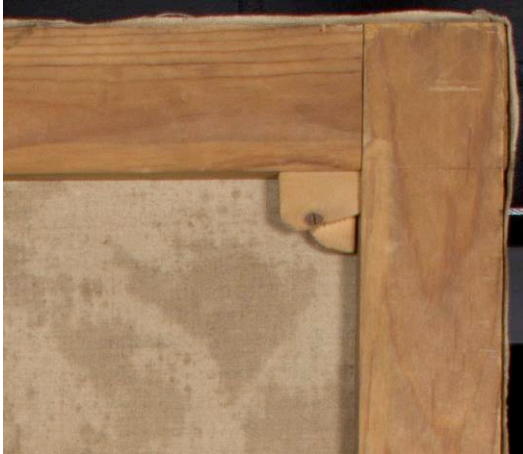
Kiilakehys on todennäköisesti havupuuta. Se koostuu neljästä kiilapuusta, jotka ovat kiinni yksinkertaisilla tappiliitoksilla. Kiilapuiden paksuus on 1,8 cm ja leveys on 6,3 cm. Kiilakehyksen kunto on tyydyttävä. Kiilapuiden liitokset pysyvät kiinni toisissaan heikosti eli liitoksien tapit liikkuvat vapaasti urissa. Koska vasen ja oikea kiilapuu ovat diagonaalisesti hieman vinossa, teoksen diagonaalimitta mitattuna vasemmasta yläkulmasta oikeaan alakulmaan on 121 cm ja oikeasta yläkulmasta vasempaan alakulmaan on 119 cm. Oikeasta yläkulmasta kiilat puuttuvat. Vasemman ja oikean kiilapuiden yläosassa on reiät mahdollisesti ripustusruuveista. Kiilakehys on likainen ja pölyinen, ja monissa paikoissa näkyy pintanaarmuja ja maalitahroja. Puumateriaali vaikuttaa erittäin pehmeältä ja vanhentuneelta, ja puun väri on todennäköisesti tummunut. Kulmaliitosten tapit ovat vähän halkeilleet sivuista niihin hakattujen naulojen takia.

Kuva 8. Kiilakehyksen kiilapuiden tappiliitos, oikea yläkulma

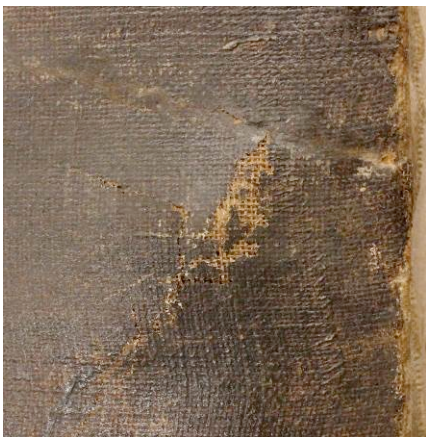
Pohjustuksen kunto on tyydyttävä ja se on enimmäkseen hyvin kiinni kankaassa. Oikean reunan yläosassa, kankaan ryppyjen alueella pohjustus- ja maalikerrokset ovat irronneet kankaasta ja nousseet vähän harjanteille muodostamalla ryppyjä. Pohjustus- ja maalikerroksen pienet puutokset ovat oikean reunan yläosassa, ilmataskun ja L:n muotoisen repeämän kohdalla (Kuva 11), pohjustus- ja maalikerroksien ryppyjen alueella (Kuva 13) ja alareunan keskellä. Näissä paikoissa puutoksien ympärillä pohjustus näyttää olevan huonosti kiinni pohjassa. Pienet pistemäiset pohjustuksen puutokset ovat myös reikien ympärillä ja repeämiä pitkin (Kuva 12).

Kuva 11. Pohjustuksen puutos ilmataskun ja L:n muotoisen repeämän kohdalla

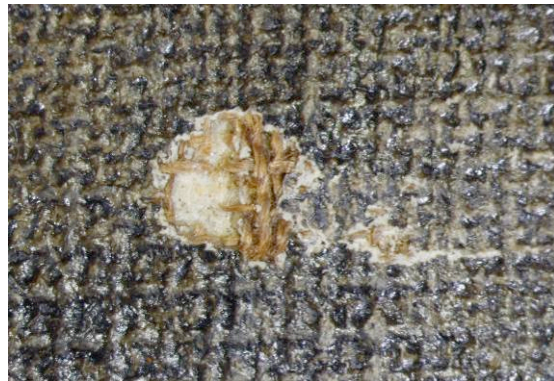
Kuva 12. Pienet pohjustuksen puutokset reikien ympärillä, 10x suurennos

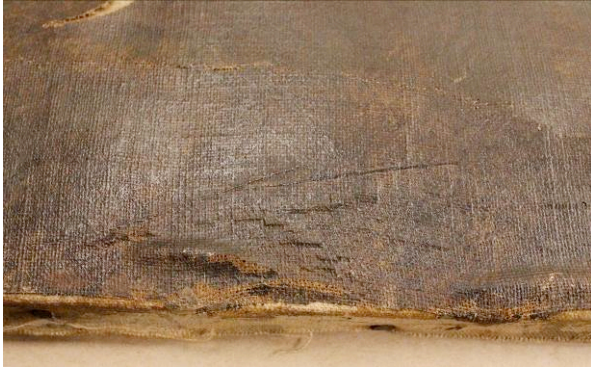
Kuva 13. Oikean reunan yläosassa, kankaan ryppyjen alueella pohjustus- ja maalikerrokset ovat irronneet kankaasta ja nousseet vähän harjanteille muodostamalla ryppyjä

Kankaan ryppyjä oikean reunan yläosassa ja pieni kankaan taitos oikeassa yläreunassa suoristetaan paikallisesti maalauksen taustapuolelta vuorausliiman poiston jälkeen. Kovettunutta maalausliimaa voidaan pehmentää kosteuden avulla. Niille paikoille tehdään kosteuskompressia, eli kevyesti vedellä kostutettua imupaperia laitetaan

Kyrassieeri-maalauksen alueet, joissa oli maalin irtoamisen vaara, kiinnitettiin 4-prosenttisella sampiliimalla hunajan kanssa. Maalin- ja pohjustuskerroksen vaurioille levitettiin vähän liimaa ja kiinnitettiin päälle japaninpaperin palat, jotka liimattiin pinnalle samalla liimalla vaurioalueiden suojaamiseksi. Liimatut paikat silitettiin lämpöpusikalla (70°C) Hollytex®-polyesteriharson läpi, jotta saataisiin aikaan maalin ja pohjustuksen parempi kiinnitys ja liiman nopeampi kuivuminen (Kuva 37). Liimatut alueet ilmataskun kohdalla ja kankaan ryppyjen kohdalla oikean reunan yläpuolella silitettiin painaamalla niiden pinnalle erittäin kevyesti, koska kova painaminen niille olisi voinut aiheuttaa kankaan ja maalikerrosten rikkoutumisen. Vaurioalueiden kiinnityksen aikana pohjustus- ja maalikerroksien rypyt oikean reunan yläpuolella suoristuivat ja painautuivat pohjaan kiinni hyvin.

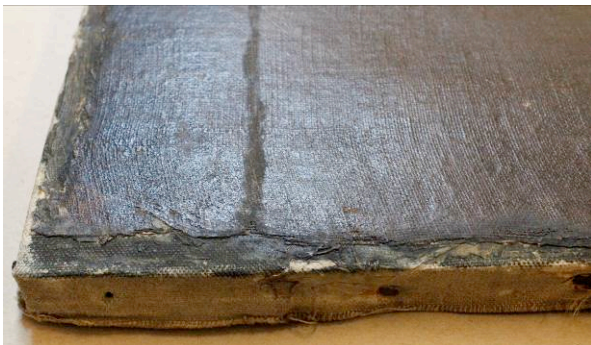
Alkuperäisen maalauskaan koko on vähän pienempi kuin kiilakehyksen koko. Etupuolelta näkyvissä olevat vuorauskaan alueet maalauskaan reunojen ja pingotusreunojen taitoksien välissä on retusoitu (Kuva 18). Suuri osa tästä retusoinnista on irronnut. Maalauskaan puutokset yläreunan vasemmalla puolella ja oikean reunan alaosassa, diagonaalinen repeämä oikean reunan yläosassa ja suurin osa pienistä rei'istä on kitattu ja retusoitu. Kittaukset ovat hyvin hauraat, läpikuultavat ja väriltään tummankeltaiset (Kuva 19). FTIR -tutkimuksen mukaan ne on tehty mehiläisvahaa ja dammarhartsin sekoituksesta (Liite 9). Retusoinnit ovat mattapintaisia ja erottuvat selkeästi maalauspinnasta.

Kuva 18. Maalauksen etupuolelta reunoissa näkyvä vuorauskaan alue on retusoitu; mattapintaiset retusoinnit erottuvat maalauspinnasta

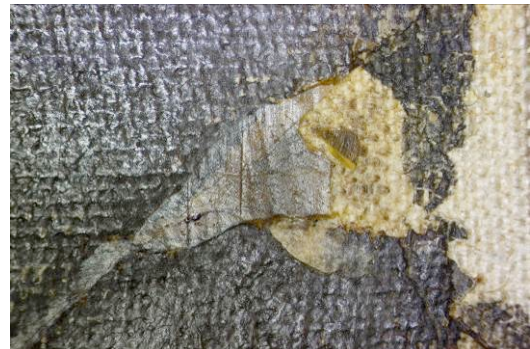
Kuva 19. Vanhat kittaukset, 10x suurennot

Koska kittaukset olivat hyvin hauraat ja irtosivat pinnasta helposti, niitä poistettiin mekaanisesti skalpellilla. Pienet kittauksien jäämät kankaan vaurioissa poistettiin samalla liuottimella kuin retusoinnit.

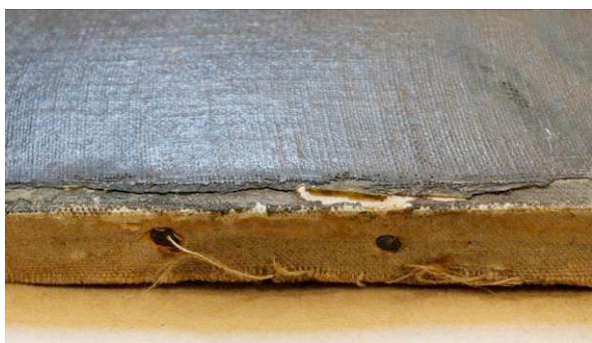
Vasemmalle ja ylemmälle pingotusreunalle on liimattu paperikantit, ja niiden jäämät näkyvät myös oikealla ja alimmalla pingotusreunalla (Kuva 20). Joissakin paikoissa näyttää siltä, että paperikantit ovat osittain maalauskaan ja vuorauskaan välissä. Paperikantit osittain peittävät vuorauskaan pingotusreunat. Paperi on ohut (todennäköisesti skissipaperi tai silkkipaperi), tosi hauras ja kellastunut, reunojen monissa paikoissa paperi puuttuu tai on repeillyt pois. On mahdollista, että alun perin paperikantit eivät olleet liimattuja reunojen koko pituudelta, koska osa reunoja pitkin olevasta

Kuva 20. Maalauksen reunojen paperikantit Ei ole ihan paras kuva kun paperi ei näy kunnolla

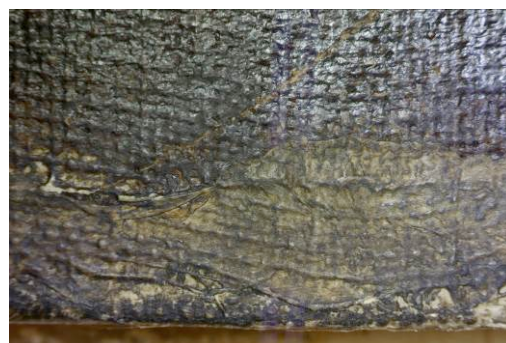
retusointimaalista on levitetty suoraan vuorauskankaalle ja osa paperikanteille. On myös mahdollista, että retusointimaalaus on tehty myöhemmin, kun osa paperia on pudonnut pois. Joissakin paikoissa paperi on liimattu reunoille toisena kerroksena ja se hieman peittää alkuperäistä kangasta reunoiltaan (Kuva 21). Mahdollisesti sen tarkoitus oli tasoittaa jyrkkää ja epätasaista siirtymää maalauskanan reunoilta vuorauskanalle ja jonkin verran paikata alkuperäisen kankaan puutoksia. Paperi on liimattu huolimattomasti: monissa paikoissa se on rypistynyt ja erottuu huomattavasti reunoissa. Pingotusnaulat on hakattu paperin läpi.

Kuva 21. Joissakin paikoissa paperi on liimattu reunoille toisena kerroksena, ja se peittää alkuperäistä kangasta, 10x suurennos

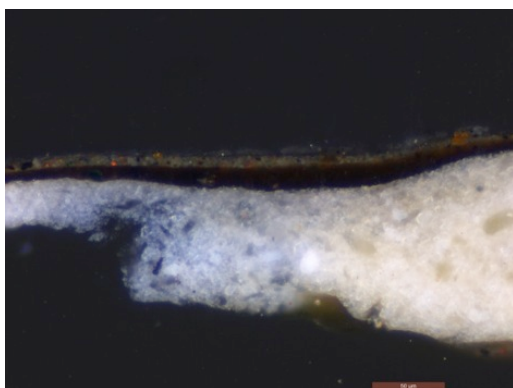
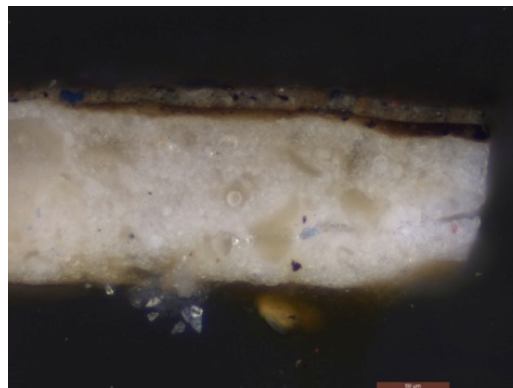
XRF7 (tumma tausta): Alue sisältää sellaiset avainalkuaineet kuten alumiini (Al), rauta (Fe) ja magnesium (Mg). Piin (Si) pitoisuus on myös korkea. Taustan värisekoituksessa on todennäköisesti käytetty pääasiassa maavihreä ($\text{K}[(\text{Al},\text{Fe}^{\text{III}}),(\text{Fe}^{\text{II}},\text{Mg})(\text{AlSi}_3,\text{Si}_4)\text{O}_{10}(\text{OH})_2]$). Molemmissa poikkileikkausnäytteissä, jotka otettiin taustan kahdesta eri paikasta, ylimmässä värikerroksessa näkyy myös jonkin verran punaisia, sinisiä, kirkkaanvihreitä ja mustia partikkeleita sekoitettuna. Todennäköisesti ne ovat päässeet vahingossa maalikerrokseen taiteilijan paletista, ja niiden takia mittauksissa näky pieniä määriä elohopeaa (Hg), kobolttia (Co) ja kromia (Cr). Värikerros voi myös sisältää maaväripigmenttiä, jonka erilliset oranssit partikkelit näkyvät siellä täällä poikkileikkauksissa.

Kuva 25. a. ja b. Poikkileikkausnäytteet maalauksen taustan alueesta. 200x suurennos

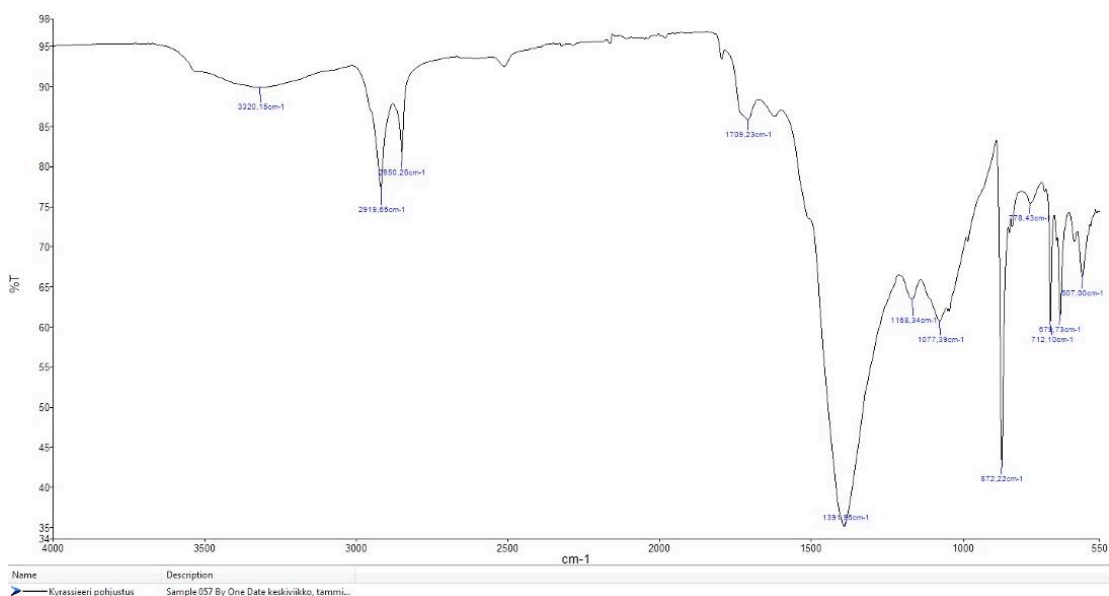
Pohjustuksen FTIR- spektrin (näyteottopaikka FTIR 3, liite 8) kohdissa 1391 cm^{-1} , 872 cm^{-1} ja 712 cm^{-1} näkyvät selkeästi kalsiumkarbonaatille tyypilliset piikit. Hiilivetypiiikit (C-H) alueilla 2919 cm^{-1} ja 2850 cm^{-1} sekä pienehkö karbonyylipeikki ($\text{C}=\text{O}$) kohdassa 1709 cm^{-1} viittaavat öljysideaineeseen, todennäköisesti pellavaöljyyn. (Kuva 26; liite 9.)

Kuva 26. Pohjustuksen FTIR-spektri

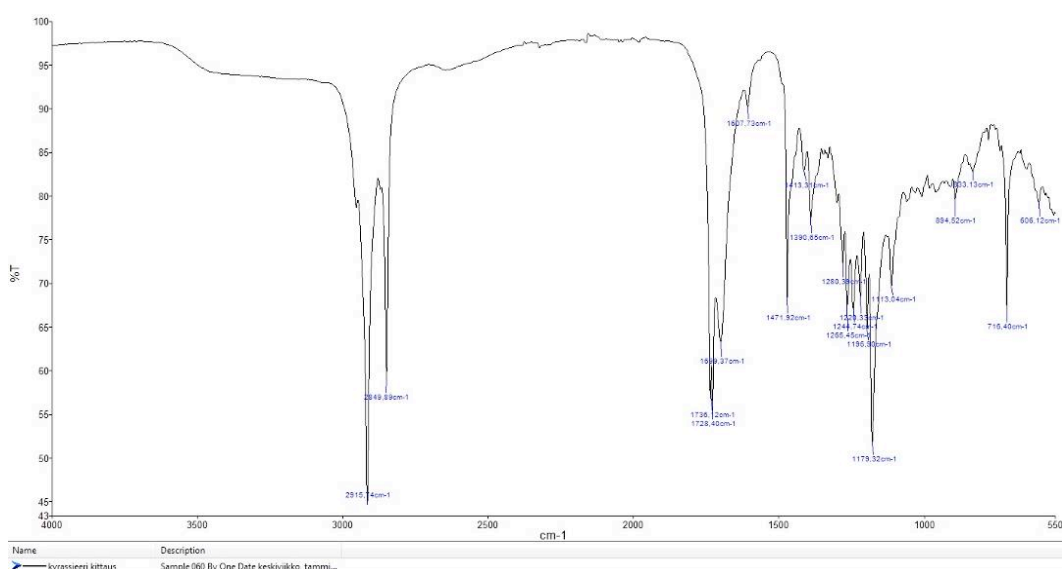
Kittausnäytteen FTIR-käyrä (näyteottopaikka FTIR 6, liite 8) vastaa melkein täydellisesti mehiläisvahan ja dammarhartsin sekoituksen vertailuspektriä. Yleensä vahoille tyypilliset piikit ovat kohdissa 2962 cm^{-1} ja 2850 cm^{-1} . Muut vahaan viittaavat piikit ovat pienet ja terävät kaksoispiikit aaltoluvun $1466/1462\text{ cm}^{-1}$ ja $730/720\text{ cm}^{-1}$ kohdissa. Mehiläisvaha koostuu 70-prosenttisesti alifaattisista esteristä, 12 % vahan hapoista ja noin 12 % hiilivedyistä. Esteriryhmä vastaa karbonyylipeikkaa ($\text{C}=\text{O}$) kohdassa 1740 cm^{-1} ja 1175 cm^{-1} . (Derrick, Landry, Stulick 1999, 102.) Kaikki mehiläisvahalle tyypilliset piikit näkyvät kittauksen FTIR-spektrissä samoilla alueilla. Luonnonhartsin, eli tässä tapauksessa dammarhartsin ominaiset piikit ovat alueilla $2930\text{--}2868\text{ cm}^{-1}$, karbonyylipeikki kohdassa 1699 cm^{-1} , ja ne sijaitsevat samoilla alueilla kuin mehiläisvahalle ominaiset piikit. Myös dammarin FTIR-vertailuspektri muistuttaa hyvin kittausnäytteen spektriä. (Kuva 27; liite 9)

Kittauksien koostumus vastaa niiden ulkonäköä ja haurasta strukturia. Sen lisäksi tieto kittauksien koostumuksesta helpottaa liuottimien valitsemista niiden poistoa varten, jos joissakin paikoissa se ei onnistu mekaanisesti skalpellilla. Luonnonhartsit liukenevat helposti orgaanisiin liuottimiin, esim. etanoliin, ja kittauksien poistossa voidaan käyttää sitä sisältäviä liuottimia, kuten etanoli-Ligroin seos (petrolieetteri, kiehumispiste $100\text{--}140\text{ °C}$, hiilivetyliuotin).

Kuva 27. Kittauksen FTIR-spektri

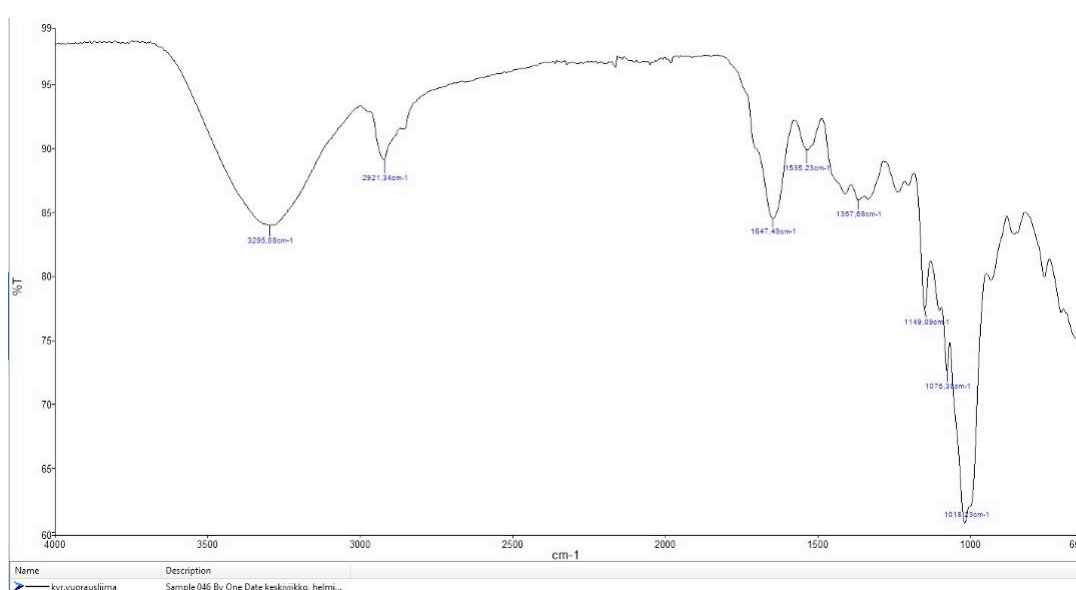
Vuorausliiman FTIR-spektri (näyteottopaikka FTIR 1-2, liite 8) on hyvin samannäköinen kuin vehnätärkkelysliiSTERIN vertailuspektri, ja melkein kaikki näytteen piikit vastaavat vertailuspektrin piikkiä. On mahdollista, että vuorauksen vehnäliiSTERiin on myös sekoitettu eläinliimaa. Proteiineille luonteenomaiset piikit, jotka johtuvat I-, II- ja III-amidiryhmistä, ovat alueilla $1650\text{--}1550\text{ cm}^{-1}$ ja 1450 cm^{-1} . Amidit esiintyvät myös lähellä aaltolukua 3350 cm^{-1} . (Derrick, Landry, Stulick 1999, 108.) Vuorausliiman FTIR-spektrissä eläinliimalle ominaiset piikit voi erottaa kohdissa 1647 cm^{-1} ja 1535 cm^{-1} ja kohdassa 3295 cm^{-1} . Luultavasti eläinliimalle tyypilliset piikit eivät erotu selkeästi spektrissä ikääntymisen ja kemiallisen koostumuksen muuttumisen takia. (Kuva 28; liite 9.)

Kuva 28. Vuorausliiman FTIR-spektri

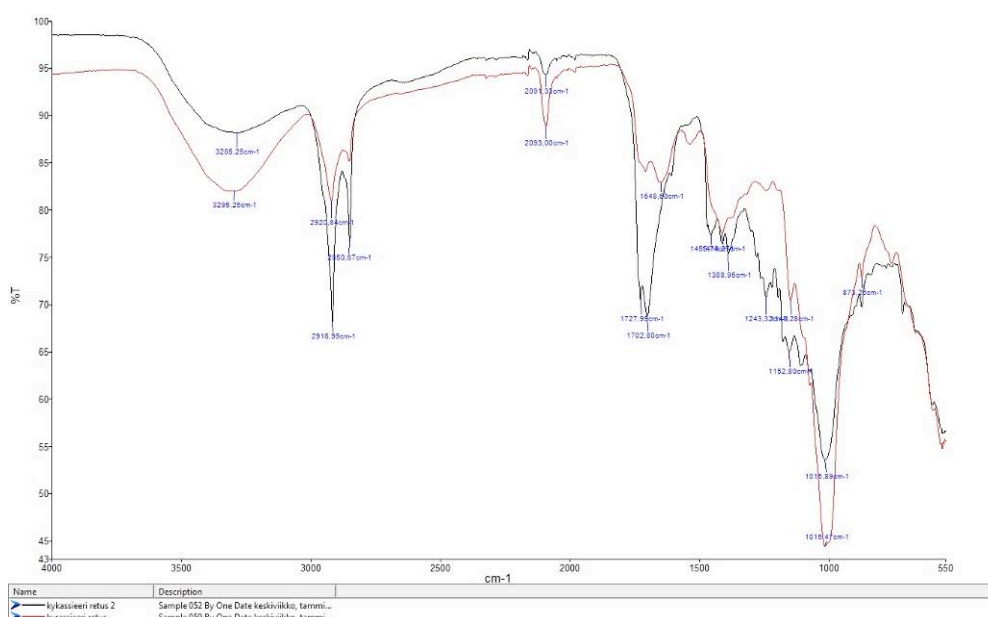
Retusointien FTIR-analyysia varten näytteet otettiin kahdesta eri paikasta: mattapintaisen retusoinnin alueesta ja kiiltävän retusoinnin alueesta (näyteottopaikka FTIR 4-5, liite 8). Molempien näytteiden FTIR-käyrät muistuttavat paljon toisiaan. Kiiltävämmän retusoinnin FTIR-spektrissä sideaineen piikit erottuvat paljon selkeämmin kuin mattapintaisen retusoinnin käyrässä, joten sideaineen määrittämiseksi analysoitiin kiiltävän näytteen spektriä. Mattapintaisen näytteen käyrässä pigmentin piikki näkyy kuitenkin paremmin kohdassa 2093 cm^{-1} , joka mahdollisesti viittaa maavihreä pigmenttiin. Öljylle tyypillinen hiilivetykaksospiikki näkyy alueilla 2916 cm^{-1} ja 2850 cm^{-1} . Toinen öljyn luonteenomainen karbonyylipiikki sijaitsee aaltoluvun 1727 cm^{-1} kohdassa. Yleensä öljyn karbonyylipiikki näkyy alueella $1750\text{--}1740\text{ cm}^{-1}$, mutta sekoitettuna joidenkin pigmentti-

en kanssa se voi siirtyä alempaan aaltolukuun (Derrick, Landry, Stulick 1999, 103). Muut piikit, jotka mahdollisesti kuuluvat öljylle, ovat hyvin pienet alifaattiset piikit kohdissa 1455 cm^{-1} ja 1388 cm^{-1} , sekä C-O piikki kohdassa 1152 cm^{-1} . Paitsi öljyä, retusoinnit sisältävät myös luonnon hartsia, todennäköisesti sellakkaa, jonka vertailuspektrin piikit vastaavat hyvin retusoinnin spektrin piikkiä. Sellakalle tyypillinen hiilivetykaksoispiikki, sama kuin öljyllä, sijaitsee retusoinnin spektrin alueella $2916\text{--}2850\text{ cm}^{-1}$ ja karbonyylipiikit näkyvät alueella $1727\text{--}1702\text{ cm}^{-1}$. Pienet C-O -piikit esiintyvät aaltoluvun 1240 cm^{-1} , 1152 cm^{-1} ja 1015 cm^{-1} kohdissa. (Kuva 29; liite 9.)

Kuva 29. Retusointien FTIR-spektri: mustalla kiiltävän retusoinnin spektri, punaisella mattapintaisen retusoinnin spektri

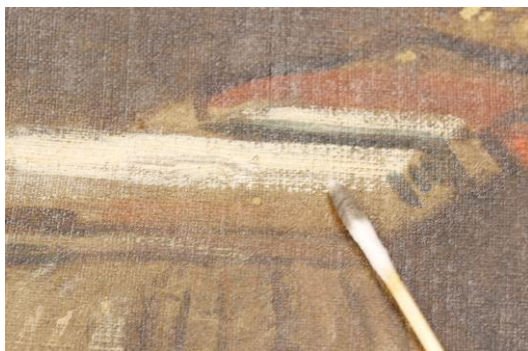
Kuva 31. Liukoisuustesti epoletin alueella; pinnalta lähti tummanharmaata likaa

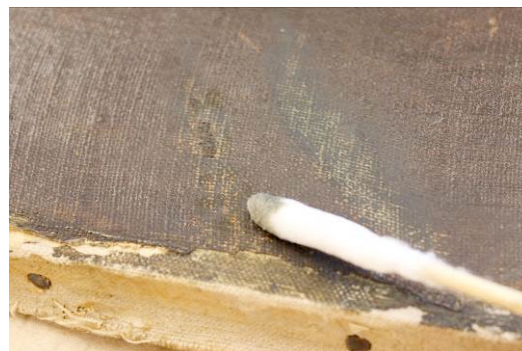
Kuva 32. Liukoisuustesti retusoinnin alueella; pumpuli värjäytyi vähän vihreäksi

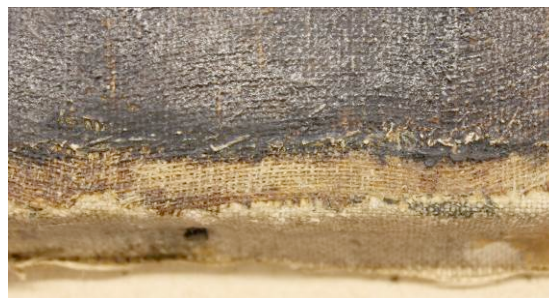
Kuva 34. Paperin alta paljastuivat alkuperäisen kankaan pingotusreunan jäämät

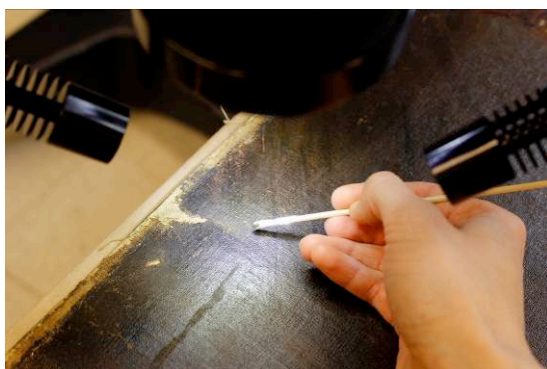
Kuva 35. Retusoinnin poisto mikroskoopin alla

Ennen vanhojen retusointien poiston aloittamista tehtiin retusoinnin alueille liukoisuustesti Ligroin/etanoli liuottimien sarjalla. Testaukset aloitettiin heikoimmasta liuottimesta, jonka Ligroin/etanoli-suhde oli 90%:10%. Katsomatta siihen että retusoinnit olivat hyvin mattapintaisia, testauksen aikana tuli selväksi, että retusointimaali liukenee hyvin liuotineseoituksiin, joiden etanoli-suhde oli korkeampi kuin 60%. Kaikkein sopivimpana pidettiin suhdetta 20%:80%, koska retusoinnit liukenivat siihen paremmin kuin 30%:70%- suhteeseen ja seos vaatii vähemmän pinnan mekaanista rasitusta pumpulilla. Testit ja osa retusoinnin poistosta suoritettiin mikroskoopin alla, jotta toimenpiteen seuranta olisi tarkempaa. Mikroskoopin avulla näkyi hyvin selkeästi, kuinka kiiltävä alkuperäinen maalipinta paljastui retusointikerroksen alta sen poiston aikana (Kuva 36). Koska tämä toimenpide suoritettiin käyttäen aika vahvaa liuotineseosta, jonka etanolin pitoisuus oli korkea, on mahdollista, että myös päällemaalauksien alla oleva ohut alkuperäinen lakkakerros liukeni liuottimeen. Sellaiset alueet olivat kuitenkin hyvin pieniä.

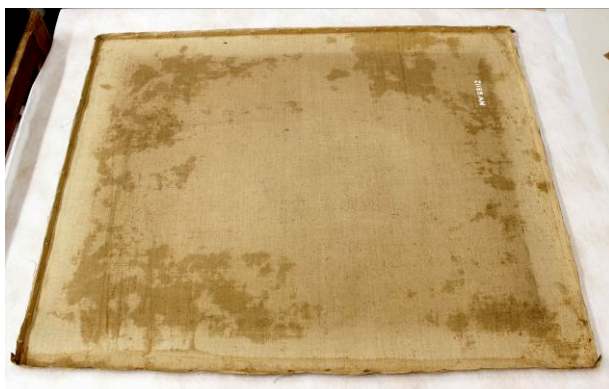
tärkeää enimmäkseen oman turvallisuuden kannalta. Se estää vanhan pölyn nousemista ilmaan ja pääsemistä keuhkoihin vuorauskankaan poistamisen aikana. Kun kiilakehys poistettiin, maalauksen vasemman reunan yläosasta paljastui pieni vesivaurio, jonka kapeat veden valumajäljet menevät yläreunaa pitkin (Kuva 41). Vesivaurio on samalla alueella kuin etupuolen pohjustus- ja maalikerroksien sekä kankaan rypyt. Todennäköisesti silloin kun maalaukseen on kohdistunut pieni vesivaurio, teos on ollut vaaka-asennossa ja kosteus on aiheuttanut alkuperäisen maalauskanan irtoamisen vuorauskanasta ja sen kutistumisen.

Kuva 40. Maalaus on poistettu kiilakehyksestään; taustapuoli

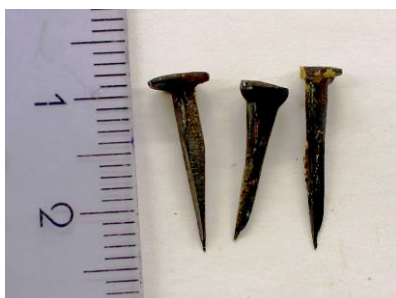
Kaikki poistetut nupinaulat ovat käsin valmistetut. Siihen viittaa se, että naulojen päät ovat vähän erimuotoiset, pääasiassa soikeanmuotoiset. Niiden varsiosat ovat neliskulmaiset ja eripituiset, ja kärki on terävä (Kuva 42). Melkein kaikki nupinaulat ovat ruostuneet ja kangas niiden ympärillä on muuttunut ruskeaksi. Tämä johtuu kankaan kuitujen oksidoinnista, joka on aiheutunut kontaktista metallin kanssa (Pinna, Galeotti & Mazzeo 2010, 49).

Kuva 42. Nupinaulat, joilla maalaus oli kiinnitetty kiilakehykseen

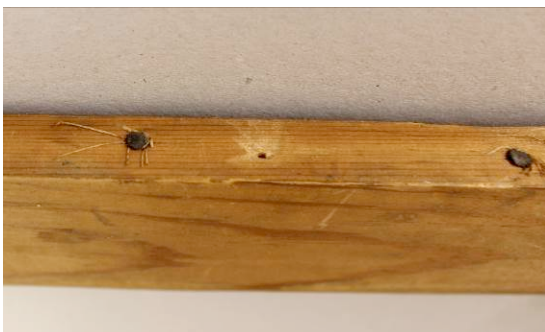
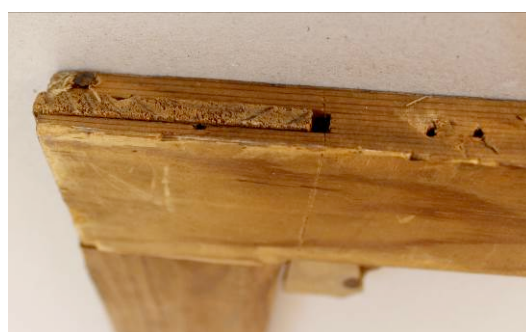
Kun maalaus poistettiin kiilakehyksestä, kiilapuiden ulkoreunoilta paljastuivat myös reiät edellisestä pingotuksesta ja joissakin paikoissa niihin jääneet nupinaulat. Monen naulan alta näkyi kankaan lankoja, jotka olivat jääneet naulojen ja kiilapuiden väliin (Kuva 43 a ja b). Voidaan olettaa, että ennen edellistä konservointia maalauksen pingotusreunat olivat niin hauraat, että maalauksen kangas irrotettiin kiilakehyksestä kiskomalla se osittain naulojen läpi. Kiilakehykseen jätetyt naulat ovat erittäin ruostuneet ja haurastuneet. Niiden päät lähtivät irti varsiosista melkein heti nauloja poistaessa. Maalauksen irrottamisen jälkeen vasemman ja oikean kiilapuiden yläosassa sekä yläriman keskellä (maalauksen puolelta) paljastuivat reiät todennäköisesti ripustusruuveista. Sen perusteella voidaan olettaa, että alun perin maalaus oli kuitenkin pingotettu kiilakehyksen oikealle, viistotulle puolelle.

Kuva 43. a. ja b. Kiilakehykseen jätetyt naulat edellisestä pingotuksesta

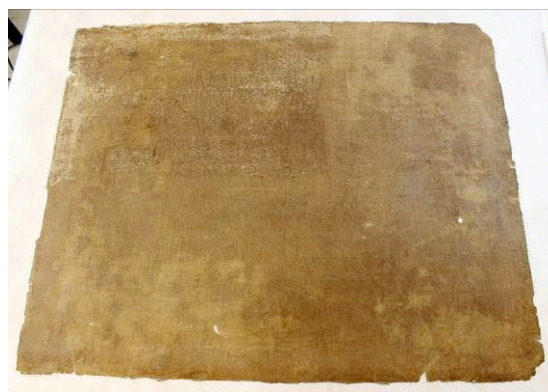
Kuva 47. Vuorausliiman poiston prosessissa: maalauskankaan oikealla yläpuolella näkyy vuorausliiman alue, muu kankaan pinta on puhdistettu

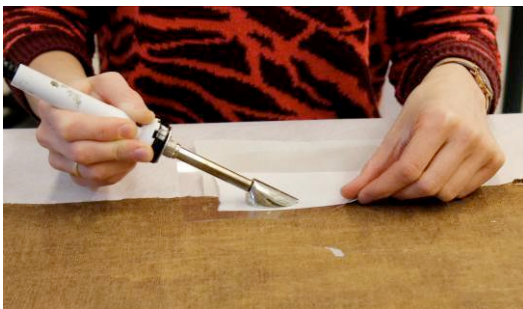
Kuva 48. Kankaan ryppyjen suoristaminen

Kun vanha vuorausliima oli poistettu, oikean reunan yläosassa olevat kankaan rypyt ja pieni kankaan taitos oikeassa yläkulmassa suoristettiin taustapuolelta. Ryppyjen ja taitoksen alle laitettiin paperiset käsipyyhkeet ylimääräisen kosteuden poistamiseksi, niiden päälle laitettiin kevyesti vedellä kostutettu imupaperi ja Melinex[®]-kalvo. Sitten ryppyjen ja taitoksen alueet lämmitettiin lämpölusikalla (n. 65°C), ja kun maalauskangas muuttui pehmeäksi ja joustavaksi kosteuden vaikutuksesta, painettiin ne kevyesti alas. Kun rypyt ja taitos olivat suoristuneet, silitettiin niitä lämpölusikalla vielä vähän aikaa ilman imupaperia Melinex[®]-kalvon läpi ja sitten käsipyyhkeen läpi kosteuden poistamiseksi. Suoristetut alueet jätettiin painojen alle yön yli.

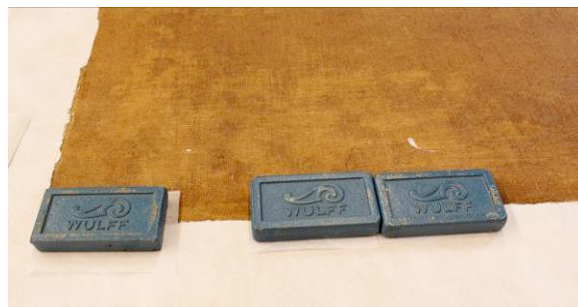
Kuva 49. Suoristetut kankaan pienet deformaatiot jätettiin painojen alle yön yli

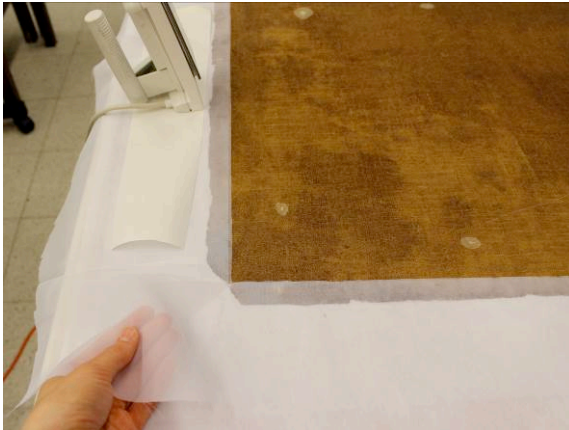
Kuva 52. Väliaikaiset pingotusreunat Tergal-Voile-polyesterikankaasta

Kun kaikki repeämät ja reiät oli paikattu ja maalauksen rakenne tuli stabiilimmaksi, maalaus pingotettiin työkehukseen kosteuskäsittelyn suorittamiseksi. Pingotusreunoja varten valittu Tergal-Voile-polyesterikangas liimattiin maalauksen reunoille Beva[®] 371 –liimakalvolla. Pingotusreunat liimattiin taustapuolelta noin kahden senttimetrin alueelle teoksen reunoista sulattamalla niiden alla oleva Beva-liimakalvo silitysraudalla (n. 70°C) silikonipaperin läpi.

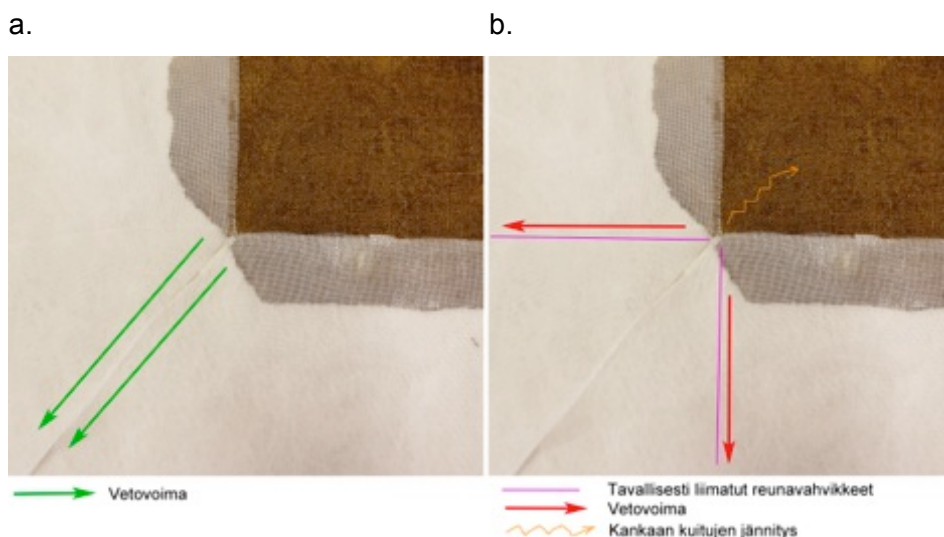
Kuva 53. Pingotusreunojen liimaaminen *Kyrassieeri* –maalaukselle tapa (a.) tavalliseen pingotusreunojen liimaamiseen tapaan verrattuna (b.)

Koska maalauksen alakulmat puuttuivat, pingotusreunat leikattiin puolisuunnikkaanmuotoiseksi niin, että niiden diagonaaliset reunat menevät maalauksen kulmien suuntaisesti ja täten pingotetun maalauksen vaurioituneet kulmat pingottuvat tasaisesti ja turvallisesti, diagonaaliseen suuntaan (kuva 53).

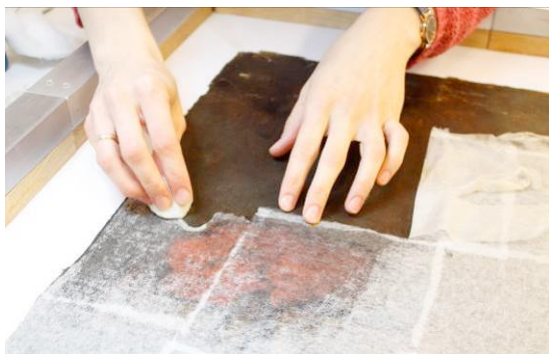
Kuva 54. Pintasuojan poisto

Pingotusreunojen liimauksen jälkeen maalaus pingotettiin kuvapuoli ylöspäin kulmistaan avattavaan Lascaux-työkehykseen. Ja kun teos oli hyvin pingotettu, kuvapuolelta poistettiin pintasuojaus kostuttamalla papereiden pieni alue kerallaan vedellä pumpulin ja luonnonsienien avulla ja vetämällä irronnut paperi pois. Sen jälkeen maalauksen pinta puhdistettiin liiman jäämistä lämpimällä vedellä kostutetulla luonnonsienellä ja poistamalla kosteutta paperikäsipyyhkeillä.

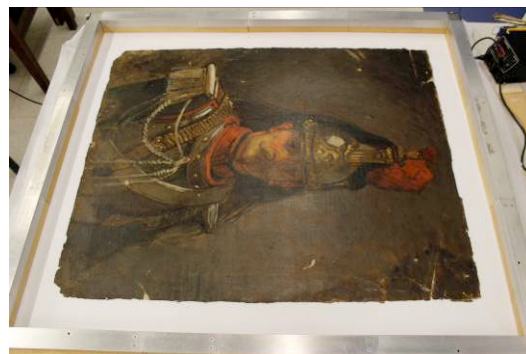
Kuva 55. Maalaus on pingotettu työkehykseen

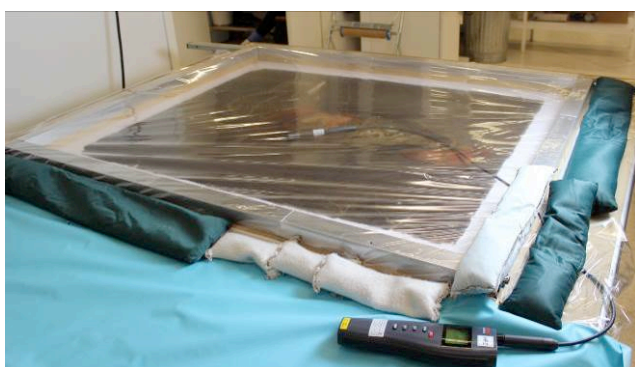
Kuva 56. Kosteuskäsittely; maalaus kosteuskammion sisällä

Maalauskanan deformaatioiden suoristamiseksi maalaukselle tehtiin kosteuskäsittely alipainepöydällä. Alipainepöydän perforoidun metallilevyn alle laitettiin vedellä kostutettu ohut puuvillakangas. Kankaan pitää olla saman kokoinen kuin maalauskanas, jotta kosteus vaikuttaisi tasaisesti koko maalauksen alueelle. Jos reunavahvikkeeksi tai väliaikaisiksi pingotusreunoiksi käytetään pellavakangasta, kostutettu kangas ei saa olla kooltaan isompi kuin maalauskanas, muuten kosteus vaikuttaa myös niihin. Jos käytetään synteettistä kangasta, joka ei reagoi kosteuteen, esimerkiksi Tergal-Voile – polyesterikangas, silloin kostutettu kangas voi vähän ylittää teoksen koon. Metallilevyn päällä olevalle Promatko[®]-arkille laitettiin Hollytex[®]-polyesteriharso Promatkon suojaamiseksi liialta ja liimalta, jotka toimenpiteen aikana voivat tulla maalauksen kankaasta taustapuolelta, ja ettei maalauksen taustapuoli missään tapauksessa tarttuisi kiinni Promatkon pinnalle. Työkehykseen pingotettu maalaus laitettiin Hollytex[®]-polyesteriharson päälle kuvapuoli ylöspäin ja peitettiin se Melinex[®]-kalvolla niin, että kalvo ei koskisi maalauksen pintaa ja muodostaisi niin sanotun kosteuskammion sen yläpuolelle. Kosteuskammion sisälle laitettiin kosteusmittari. Alussa päätettiin, että maalaukselle riittävä kosteus voi olla noin 70%. Kosteuskäsittelyn aikana piti seurata toimenpiteen etenemistä ja 15-20 minuutin välein tarkistaa, kuinka nopeasti kosteus nousee kammiossa ja miten maalauskanas reagoi. Kosteuskäsittelyn alussa kosteusprosentti oli vain 23% RH ja maalaus jätettiin alipainepöydälle ilman lämpöä, mutta

kosteus nousi hyvin hitaasti ja tunnin päästä, kun kosteus oli noussut 54 prosenttiin, laitettiin lämpö päälle ja asetettiin 30°C. Päätaavoitteena oli pehmentää maalaukseen jääneet ja koventuneet kyrassieerin pään alueen vasemmalla puolella olevat rypyt kankaassa. Vielä yhden tunnin kuluttua lämmön kytkemisestä päälle, kosteus oli noussut 70 prosenttiin, kangas oli hyvin rentoutunut ja vähän laajentunut. (Lämpimällä liimalla esiliimatut ja vuorausliimalla kyllästyneet maalauskancaat laajenevat kosteuden vaikutuksesta, koska kuiduissa oleva liima turpoaa.) Maalauksen keskelle ja vasempaan yläkulmaan maalauskancaaseen ilmestyivät pienet aallot, mutta rypyt tuntuivat vielä liian kovilta. Siksi päätettiin nostaa suhteellista kosteutta 80 prosenttiin. Lämpö asetettiin 33 asteeseen, mikä nopeutti kosteuden nousua.

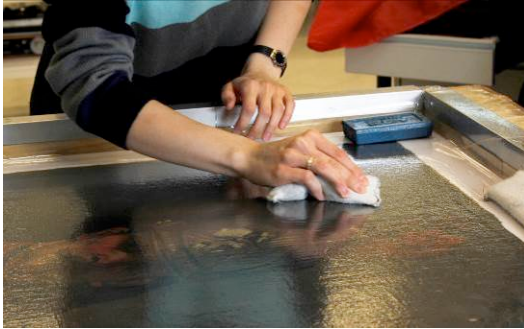
Kuva 57. Maalaus alipaineessa; rypyt hierottiin hiekkapussilla Melinex®-kalvon läpi

Kosteuskäsittelyä jatkettiin siihen asti, kunnes rypyt tuntuivat riittävän pehmeiltä painamista ja suoristamista varten. Kolmen tunnin kuluttua toimenpiteen alusta, kun suhteellinen kosteus kammiossa oli 77% ja kankaan rypyt pehmenivät, hyvin rentoutunut kangas kiristettiin (venytettiin) avaamalla työkehysten kulmia puolitoista kierrosta. Heti sen jälkeen alipainepöydän perforoidun levyn alta poistettiin kostutettu kangas, Melinex®-kalvo suoristettiin maalauksen pinnalle ja laitettiin imu päälle. Kalvon reunat teipattiin huolellisesti pöydän reunoille, ettei ilma pääsisi kalvon alle. Näin saadaan tehokas alipaineen vaikutus maalauksen pintaan. Pöydän imu asetettiin noin 38 mBar:ksi (alemmaksi asettaminen ei onnistunut). Rypyjien tehokkaammaksi suorittamiseksi hierottiin niitä alueita kevyesti hiekkapussilla Melinex®-kalvon läpi. Lämpö otettiin pois päältä ja annettiin alipaineen vaikuttaa maalauskancaaseen vielä tunnin Melinex®-kalvon alla. Sitten kalvoon tehtiin maalauksen kokoinen ikkuna ja annettiin maalauksen kuivua imussa toisen tunnin. Kaikki deformaatiot suoristuivat todella hyvin. Kosteuskäsittelyn jälkeen maalaus jätettiin painojen alle huopa maalauksen päällä yön yli kankaan stabiloimiseksi.

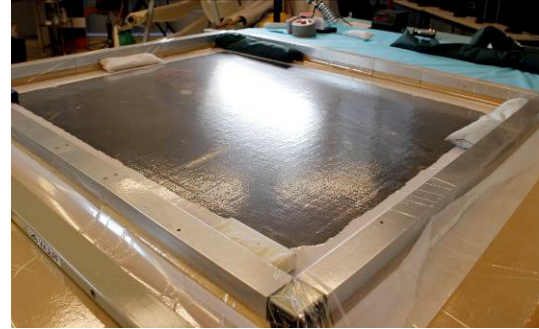
Kuva 58. Maalaus alipaineessa Melinex®-kalvon alla

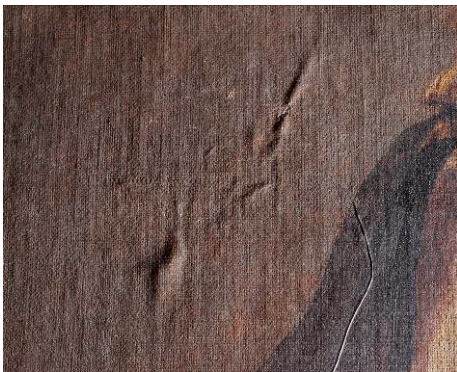
a.

Kuva 59. Kyrassieerin pään alueen vasemmalla olevat rypyt kankaassa a.) ennen kosteuskäsittelyä ja pintasuoristusta ja b.) sen jälkeen

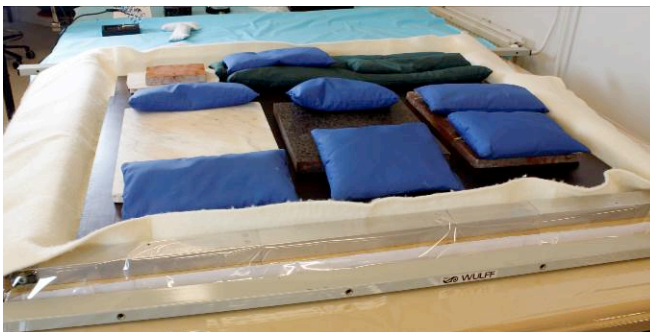
Kuva 60. Maalaus painojen alla

Tarkoitus oli, että maalaus vuorataan heti suoristuksen jälkeen. Jos jostakin syystä sitä ei voi tehdä riittävän pian, maalaus pitää jättää pingotettuna työkehukseen tai painojen alle, muuten kaikki suoristuneet deformaatiot voivat ilmestyä kankaaseen uudestaan.

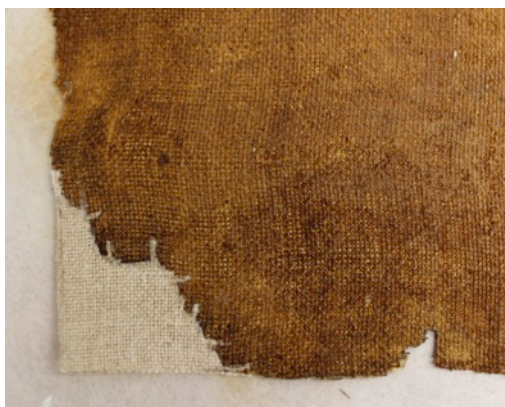
Kuva 80. Alakulmiin tehtiin lisäykset esiliimatusta pellavakankaasta

Kun sopiva menetelmä oli valittu, maalaus ja vuorauk kangas valmistettiin vuorauksen suorittamista varten. *Kyrassieeri*-maalaus irrotettiin työkehuksesta ja poistettiin väliaikaiset pingotusreunat asetonilla kostutetun pumpulin avulla. Sen jälkeen maalauksen alakulmiin tehtiin lisäykset samasta esiliimatusta pellavakankaasta kuin muut intarsiat ja paikattiin pienet reiät ja repeämät reunoissa, jotka oli peitetty väliaikaisilla pingotusreunoilla. Paikkaukset ja heikot maalaukseen alueet tuettiin Beva[®] 371 -liimakalvolla ja Stabiltex[®]-harsokankaalla. Teos pidettiin painojen alla, kunnes se oli vuorattu, ettei maalaukseen aiheutuisi deformaatioita.

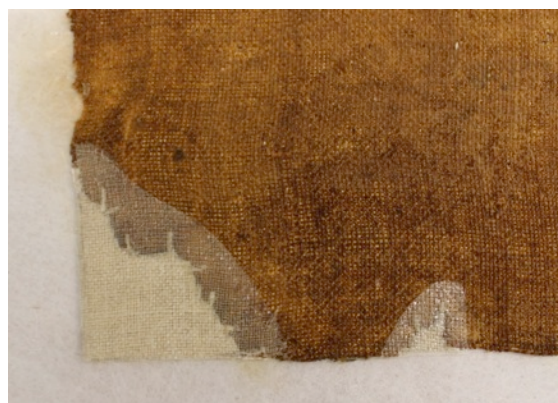
Kuva 81. Lisäykset tuettiin Beva[®] 371 -liimakalvolla ja Stabiltex[®]-harsokankaalla

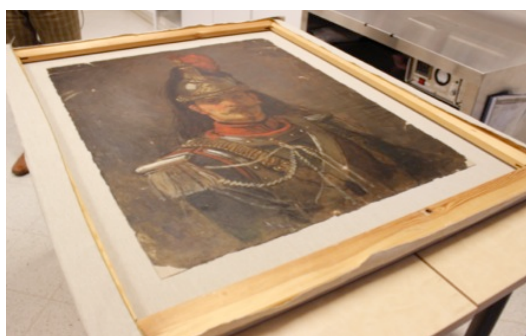
Kuva 88. Maalaus laitettiin vuorauskaalle liima-alueen päälle

Ennen vuorauksen suorittamista vuorauskannealta poistettiin suojapaperit ja teipit ja laitettiin maalaus liima-alueelle katsoen, että maalaus tulee tarkalleen piirretyn ääri viivan sisälle. Sitten työkehys siirrettiin alipainepöydälle Hollytex®- polyesteriharson päälle. Vuoraus suoritettiin samalla tavalla kuin vuorausmenetelmien testaukset. Työkehys maalauksen kanssa peitettiin ohuella Melinex®-kalvolla, ja kun imu laitettiin päälle, Melinex® suoristettiin huolellisesti maalauksen pinnalla ja kalvon reunat teipattiin pöydän reunoille. Pöydän imu asetettiin noin 38 mBariksi ja lämpö 70 asteeksi. Lämpötila maa-

lauksen pinnalla ja alipainepöydän pinnalla tarkastettiin lämpömittarin avulla, jonka elektrodit kiinnitettiin neljälle eri alueelle. Koska maalauksen vuorauksessa päätettiin käyttää vähän korkeampaa aktivointilämpötilaa kuin testauksissa, lämpö otettiin pois päältä, kun se oli noussut 62 asteeseen maalauksen pinnalla ja 65 asteeseen alipainepöydän pinnalla. Maalaus jätettiin alipaineeseen, kunnes se oli täysin jäähtynyt. Jäähdytystä hieman nopeutettiin laittamalla maalauksen Melinex-kalvolla päällystetylle pinnalle yhä uudelleen kylmällä vedellä kostutettu rätti. Kun lämpö pöydän pinnalla oli laskenut 25-26 asteeseen, imu otettiin pois päältä, poistettiin Melinex® -kalvo ja jätettiin maalaus painojen alle yön yli, jotta liimakerros stabiloituisi ja tarttuisi hyvin maalaukankaaseen.

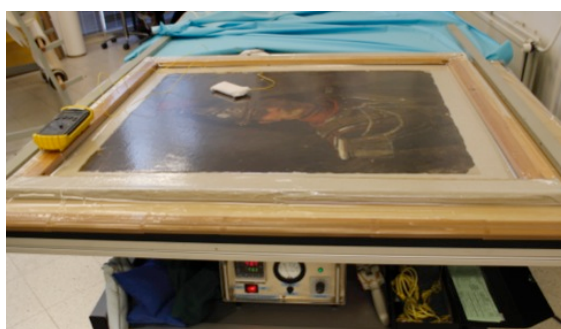
Kuva 89. Vuorauksen suorittaminen

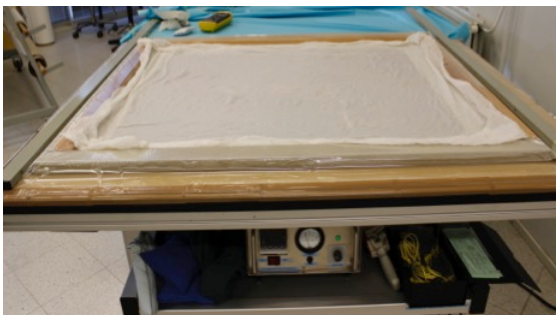
Kuva 90. Vuorausliiman jäähtymistä nopeutettiin laittamalla maalauksen pinnalle kylmällä vedellä kostutettua rättiä

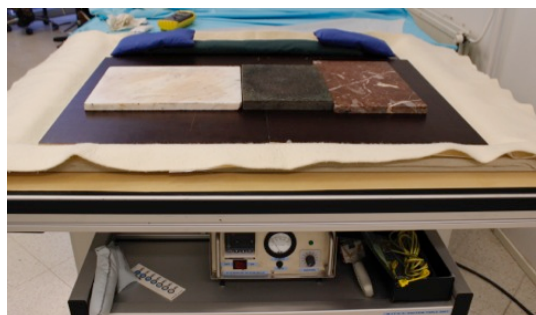
Kuva 91. Maalaus jätettiin painojen alle yön yli

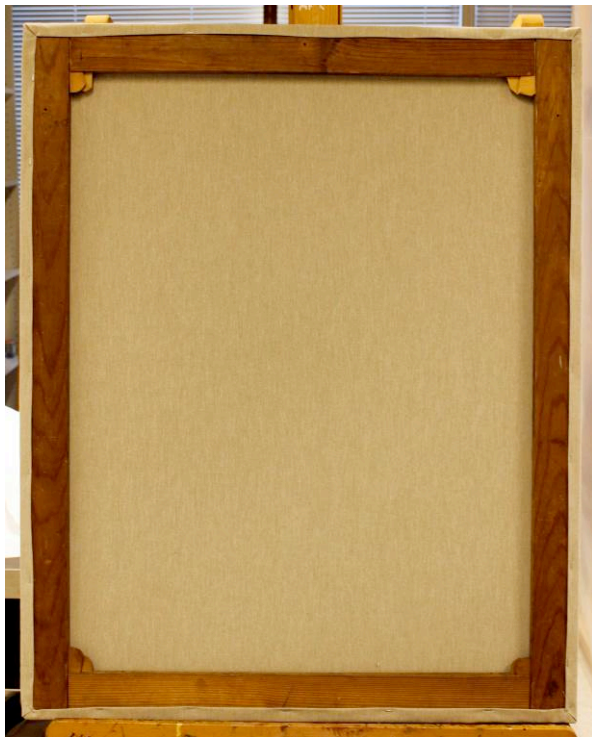
Kuva 92. Kiilakehykseen pingotettu maalaus taustapuolelta

Seuraavana päivänä *Kyrassieeri* -maalaus irrotettiin työkehystä ja leikattiin ylimääräistä kangasta pingotusreunoista pois. Ennen maalauksen pingotusta, alkuperäisen kiilakehyksen liitokset kiinnitettiin niiteillä taustapuolelta, jotta kulmat pysyisivät kiinni ja suorana pingotuksen aikana. Vasempaan yläkulmaan laitettiin uudet kiilat. Maalaus

kiinnitettiin kiilakehykseen nupinauloilla. Pingotusreunojen ylimääräistä kangasta taitettiin reunoiltaan ja kiinnitettiin niiteillä kiilakehyksen taustapuolelle. Niitit liitoksista poistettiin.

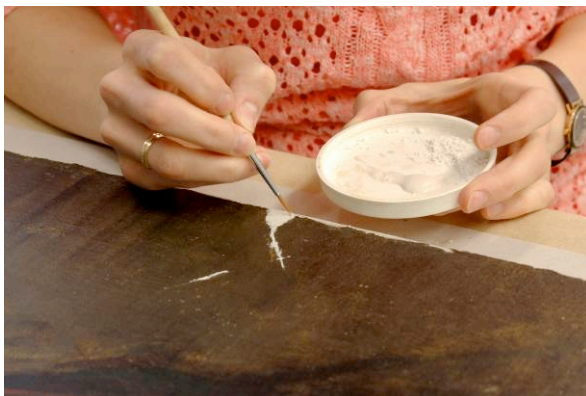
Kuva 93. Kittaus

Maalauksen pingotuksen jälkeen kaikki paikatut reikien ja repeämien kohdat, lisäykset kulmissa ja pohjustus- ja maalikerroksen puutokset kitattiin Mowiol 3-83[®] ja Vinnapas EP1[®] -liimojen sekoituksesta (1:1) ja liidusta valmistetulla kitillä. Ohut kerros kittiä levitettiin siveltimellä niin, että intarsian ja lisäyksien kankaan struktuuri näkyisi kittauksien läpi. Kittauksien kuivuttua ne tasoitettiin (vedellä kevyesti kostutetulla polyuretaani sienellä ja vanupuikolla), ja eristettiin ennen retusointia Paraloid B72:lla (5%). Pienille maalauspinnoille, joista oli liuennut alkuperäinen lakka vanhoja retusointia poistaessa, levitettiin ohut kerros Regalrez 1094 -lakkaa (15% Shellsol D 40:ssa), jotta saadaan koko pinnalle tasaista kiiltoa. Lakka levitettiin Tergal-Voile -kankaaseen käärityllä pumpulilla (Kuva 95).

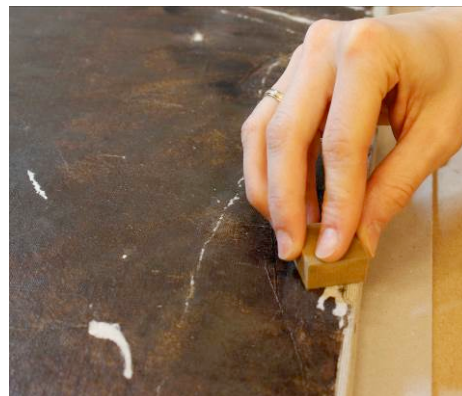
Kuva 94. Kittauksien tasoittaminen

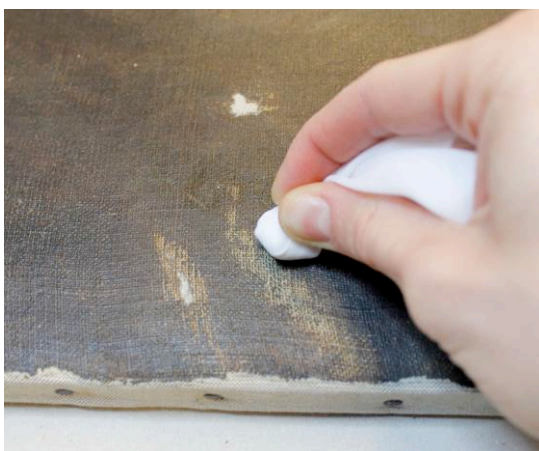
Kuva 95. Lakan levittäminen

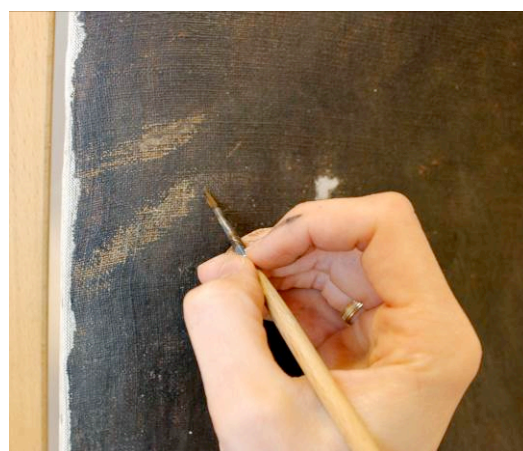
Kuva 96. Retusointimaalaus

Retusointimaalaus aloitettiin Kremerin retusointivärillä, mutta niiden sideaineen pituus oli hyvin iso, ja värit, jopa hyvin laimennetut etanolilla, tuntuivat liian kiiltävältä maalauksen pinnalla. Sen takia retusointia jatkettiin jauhepigmenttien ja Mowilith® 20 –sekoituksella. Tässä tapauksessa oli helpompi saada sopivaa kiiltoa lisäämällä pigmentteihin tarvittavaa määrää sideainetta ja laimentamalla etanolilla.

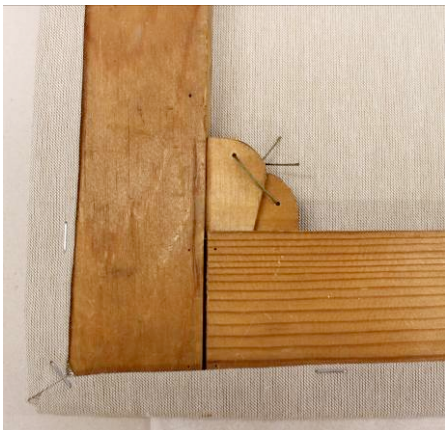
Kuva 97. Kiilat tuettiin narulla

Retusointimaalauksen jälkeen, ennen maalauksen taustapuolen suojaamista kiilakehyksen kiilat kiinnitettiin toisiinsa narulla niihin porattujen reikien kautta, estämään kiilojen putoamista (Kuva 97). Lopuksi maalauksen taustapuoli suojattiin taustasuojapahvilla, joka estää pölyn ja lian pääsemistä maalauksen taustapuolen pinnalle, ja suojaa mekaanisilta vaurioilta ja jonkin verran olosuhteiden vaikutuksilta.

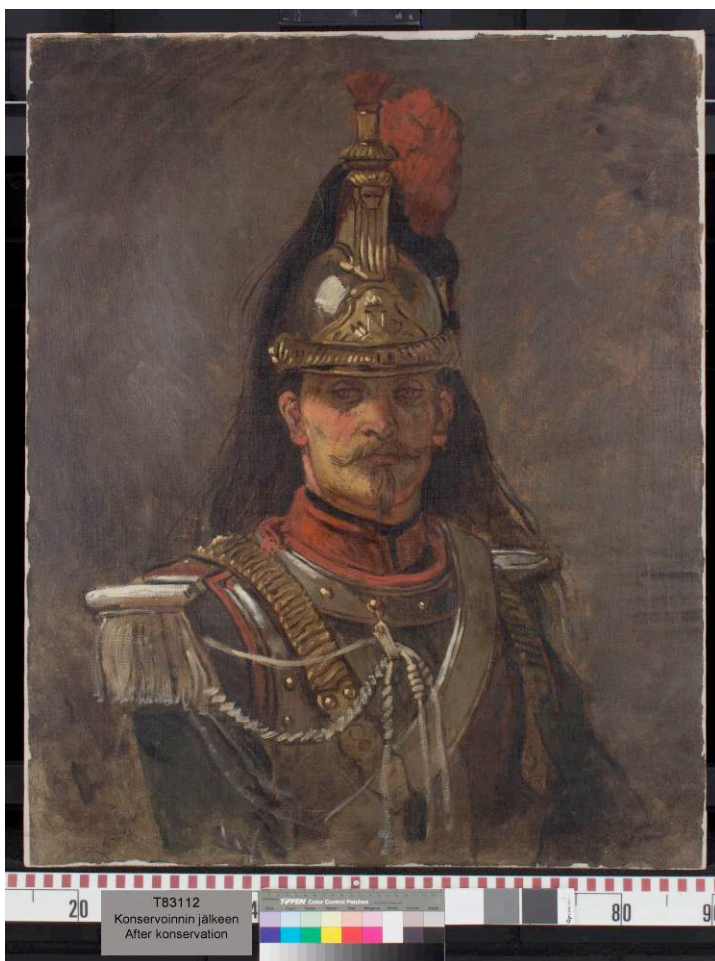
Kuva 98. *Ranskalainen kyrassieeri* –maalaus konservoinnin jälkeen

On suositeltava, että tulevaisuudessa maalaus asetetaan kehykseen. Kehys suojaa maalauksen reunat ja antaa niille lisää tukea. Sen lisäksi kehyksen huullosreuna peittää maalauksen reunoissa näkyvää vuoraus kangasta ja epätasaiset maalaus kankaan reunat, mikä parantaa teoksen esteettistä ulkonäköä. Huullosreunan syvyys tulee olla noin 1,3 cm. Myöskin kehys tukee kiilakehyksen rakennetta, antaa lisää turvallisuutta teosta käsiteltäessä ja auttaa sen säilymisessä.

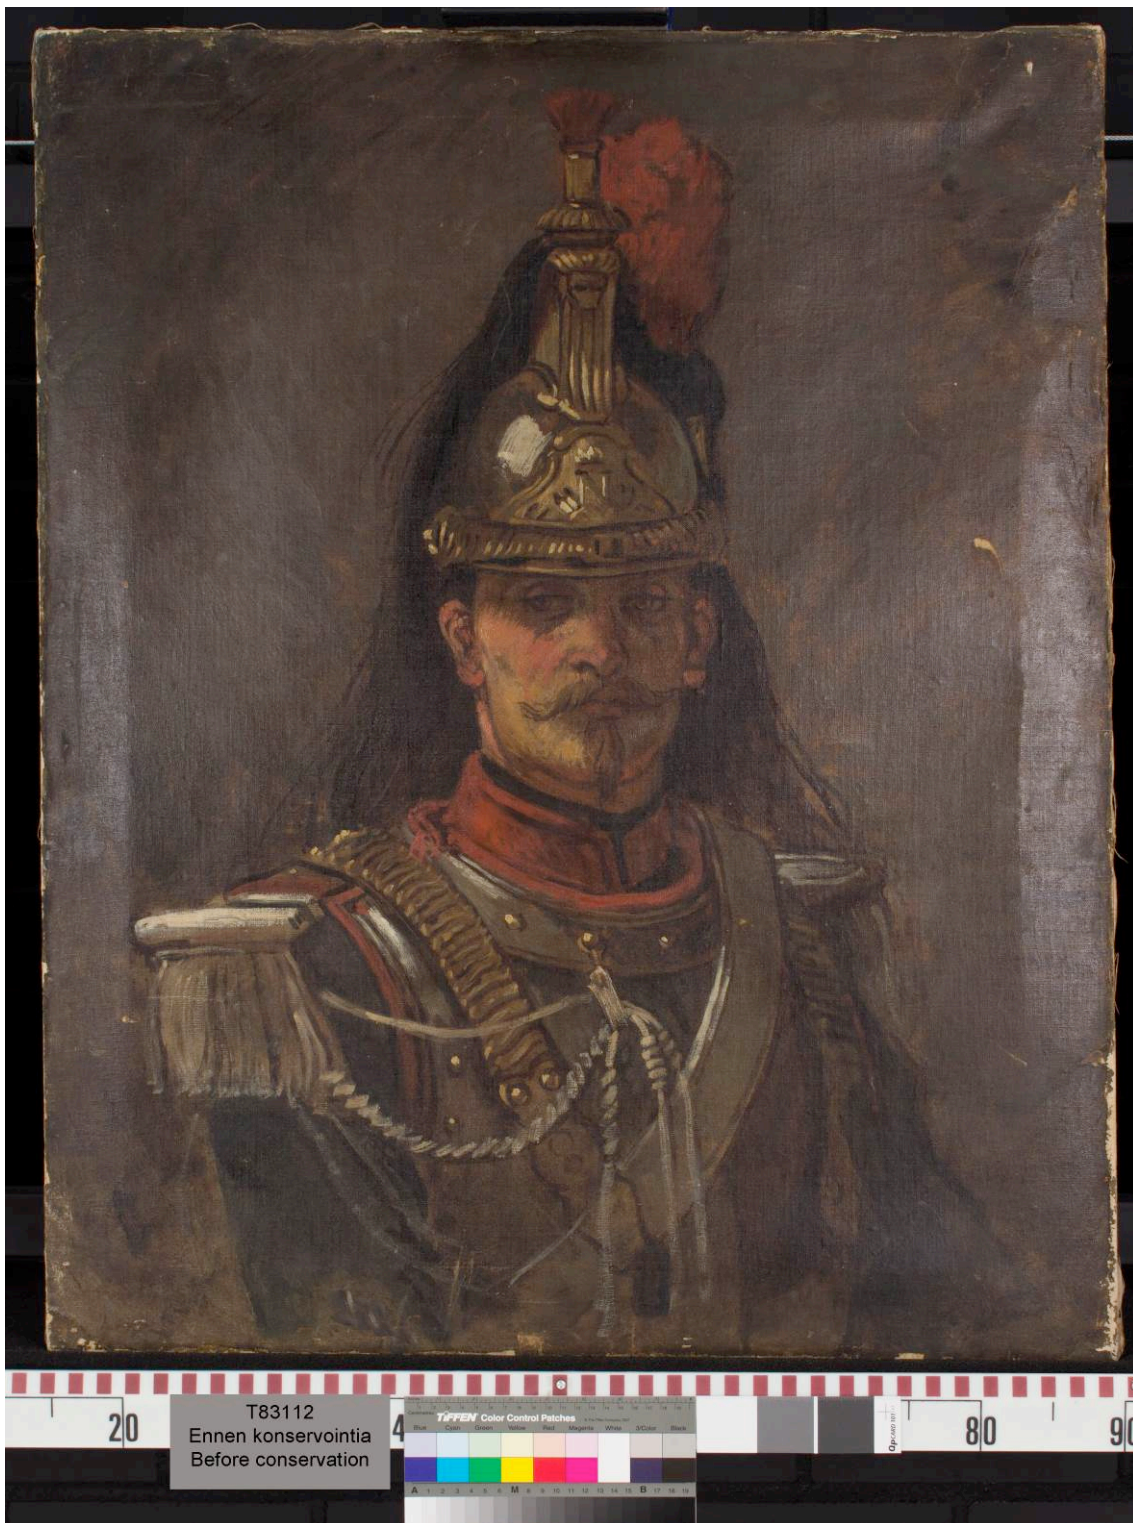
Ennen konservointia, edestä, symmetrinen päivänvalo
