Adolf von Becker: Ranskalainen kyrassieeri

Teoksen tutkimus, konservointi ja restaurointi

Opinnäytetyö

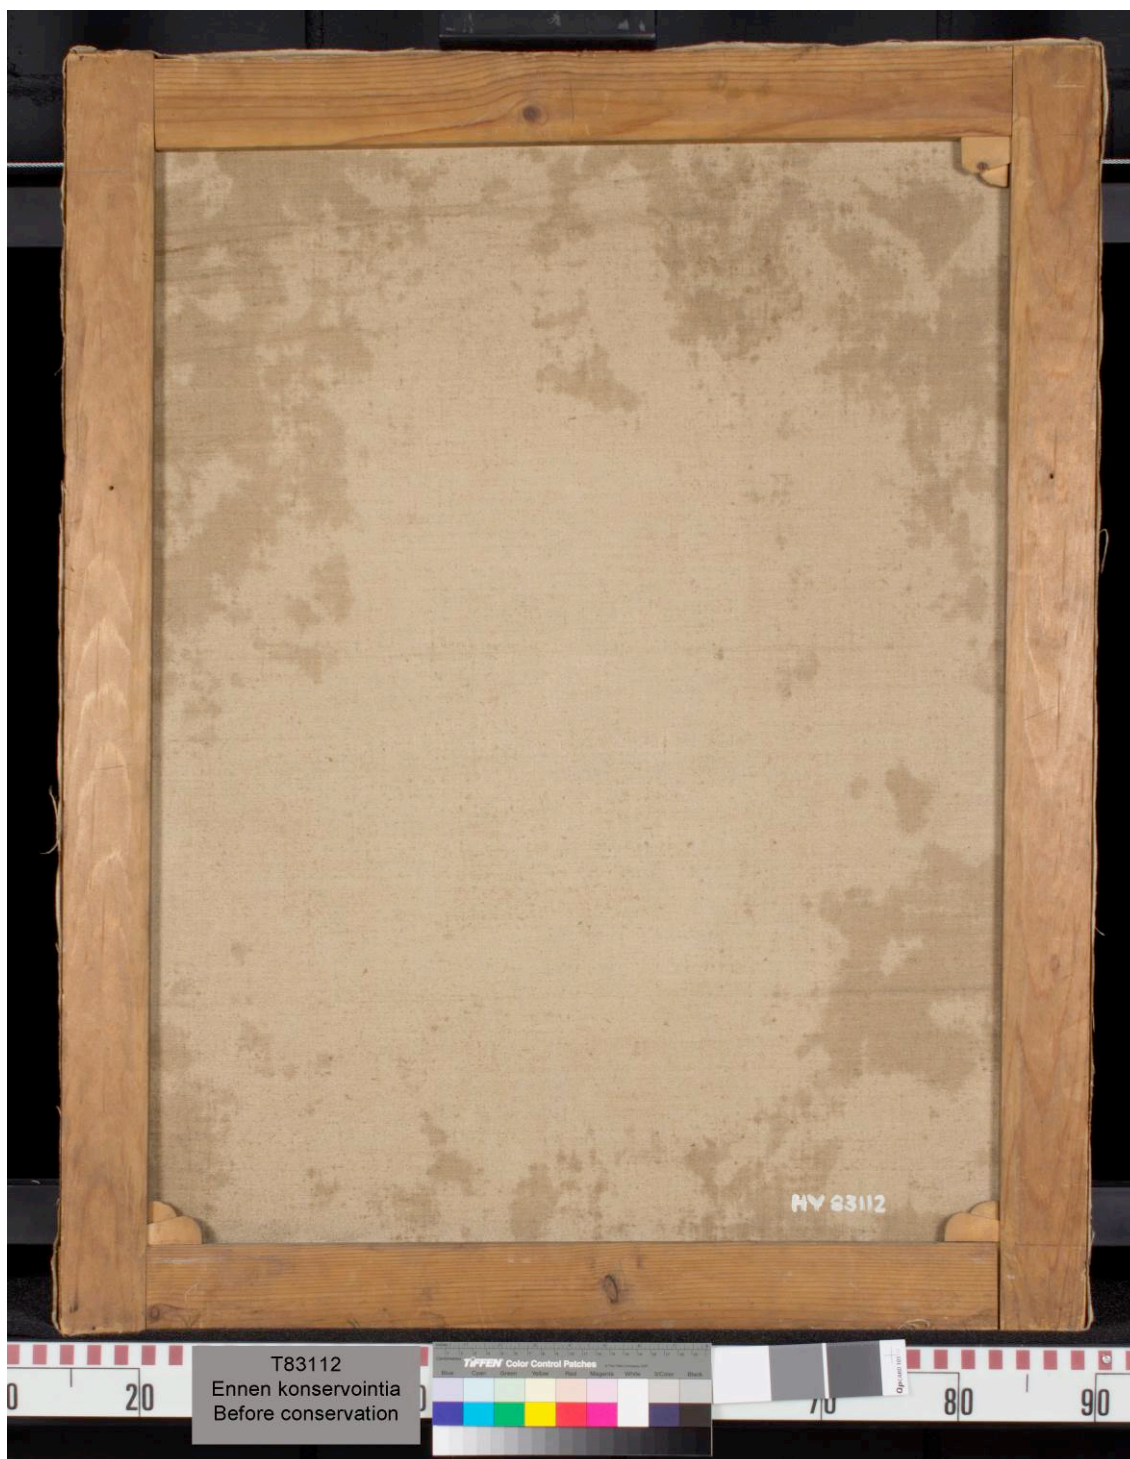
Ennen konservointia, takaa, symmetrinen päivänvalo

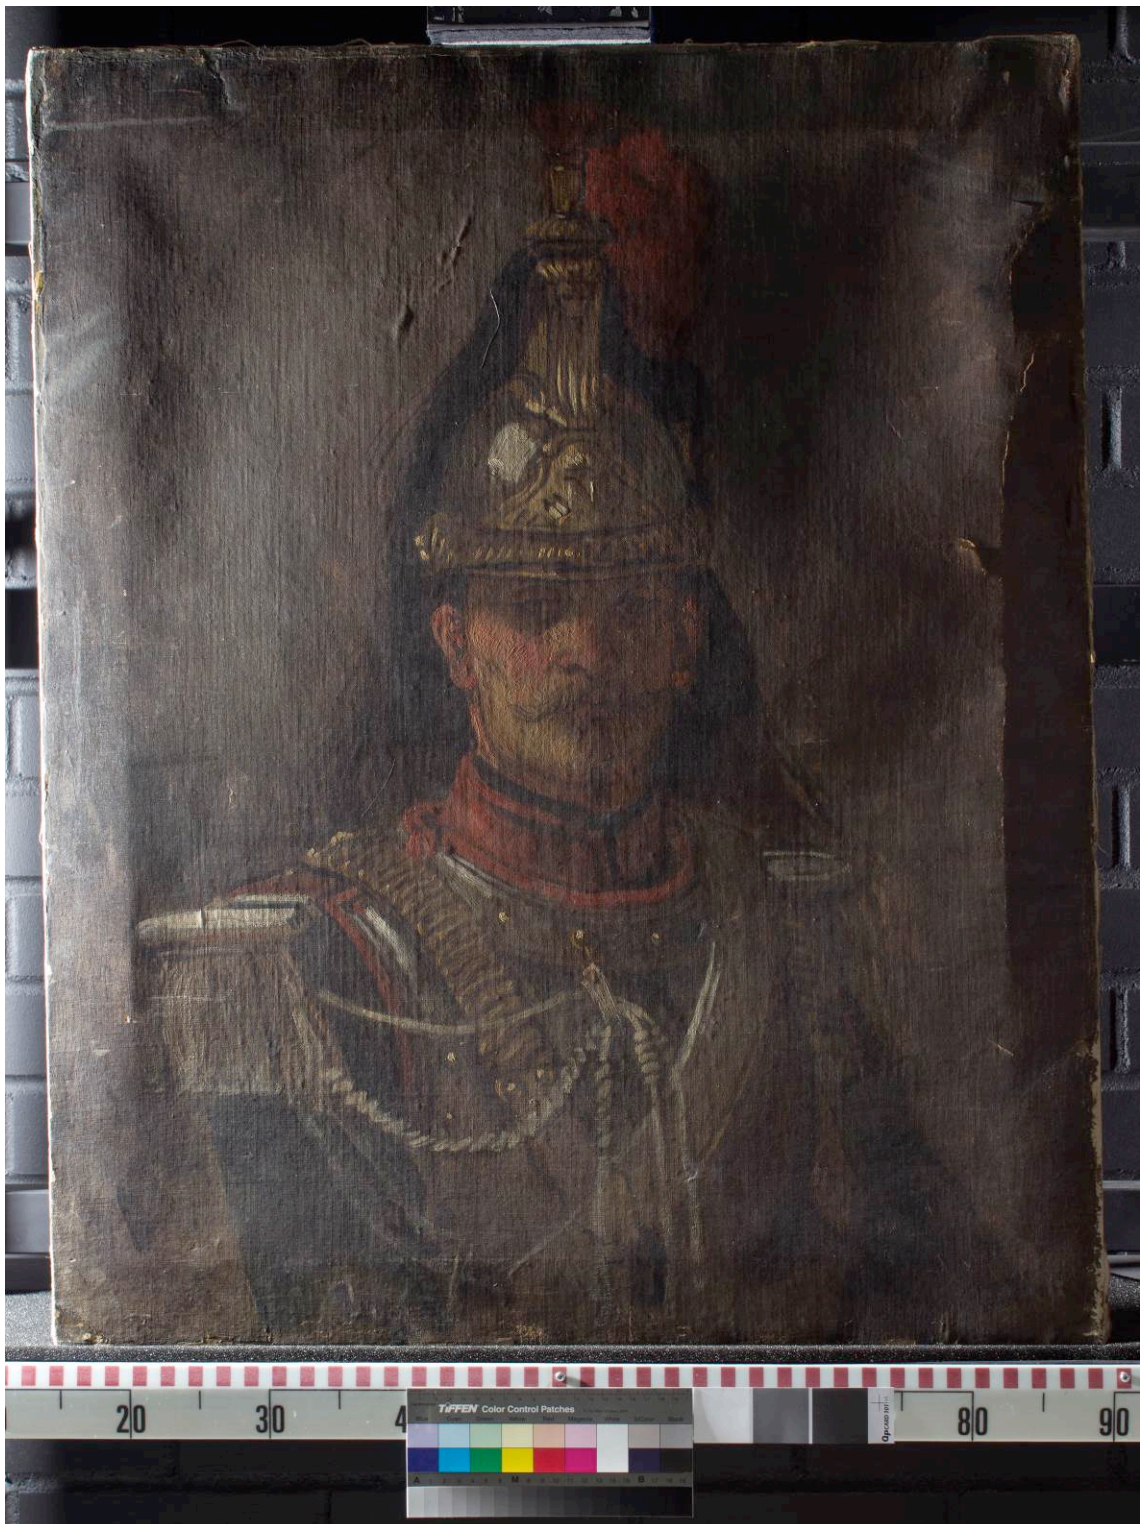
Ennen konservointia, sivuvalo vasemmalta

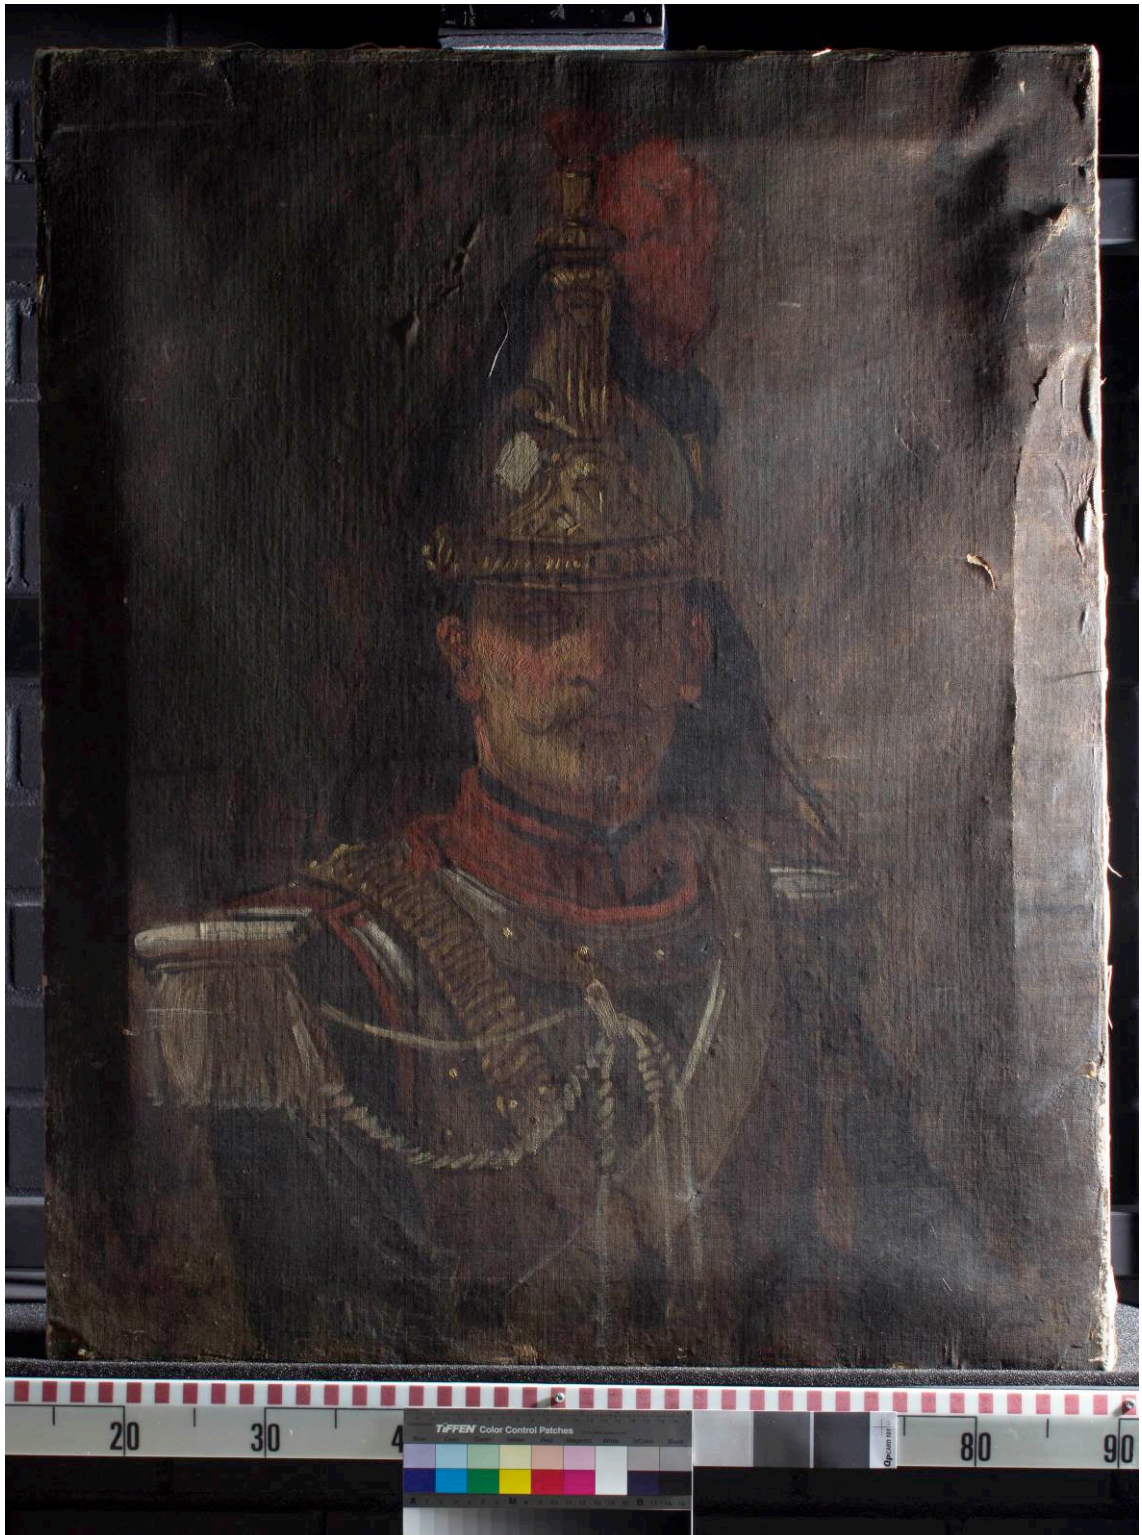
Ennen konservointia, sivuvalo oikealta

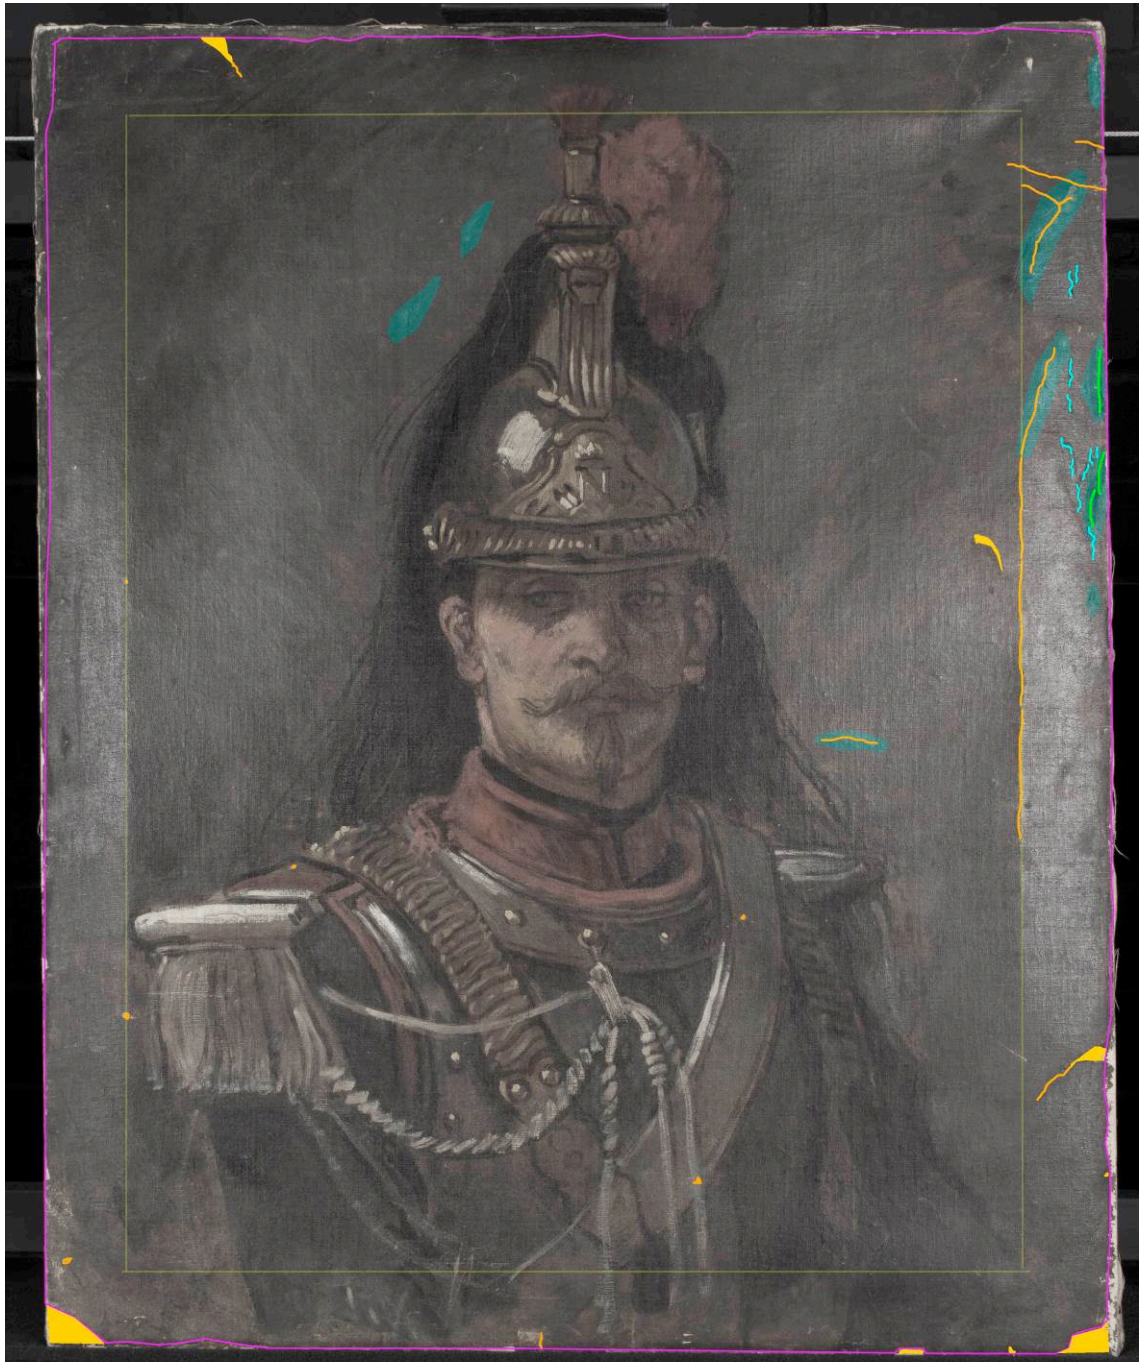
Vauriokartoitus 2

| | Maalauskanan koko | | Repeämät ja reiät |
| | Maalauskanan rypyt | | |

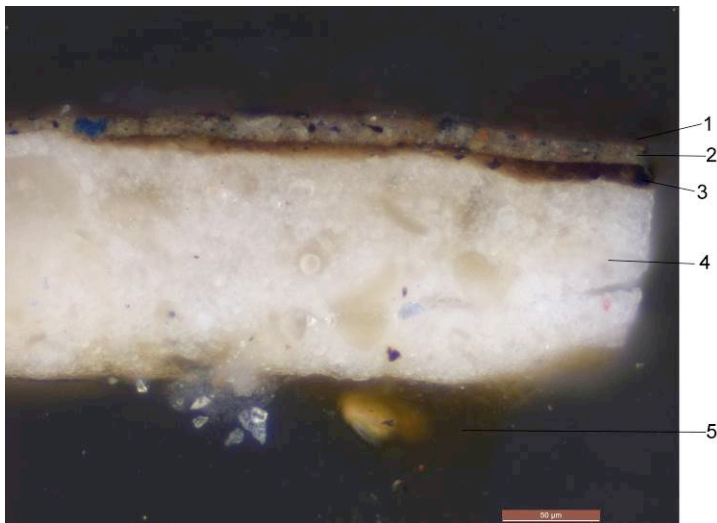
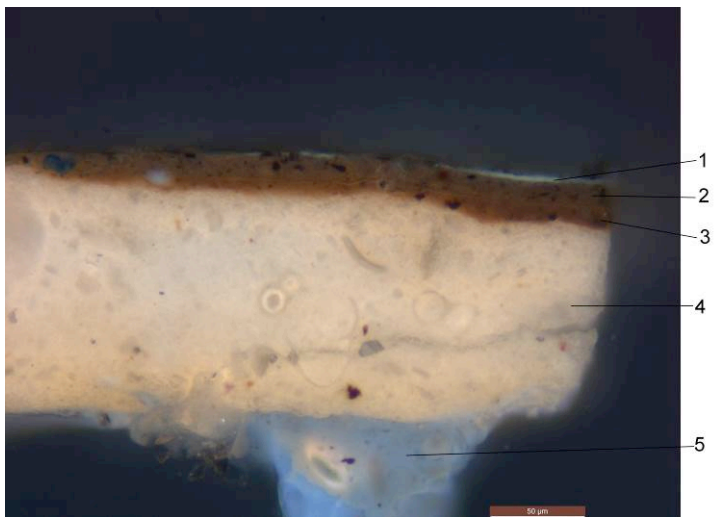
P1 Tausta

1. Ohut ja epätasainen lakkakerros
2. Ylin maalikerros, joka pääasiassa koostuu maavihreästä ja sisältää vielä punaisia, sinisiä, kirkkaanvihreitä ja mustia partikkeleita.
3. Alin maalikerros (alusmaalaus), joka koostuu mahdollisesti ruskeasta okrasta ja tummasta orgaanisesta pigmentistä, esim. hiilimustasta tai asfaltista.
4. Pohjustuskerros, joka koostuu kalsiumkarbonaatista, lyijyvalkoisesta ja bariumsulfaatista.
5. Esiliimaus tai vuorausliima

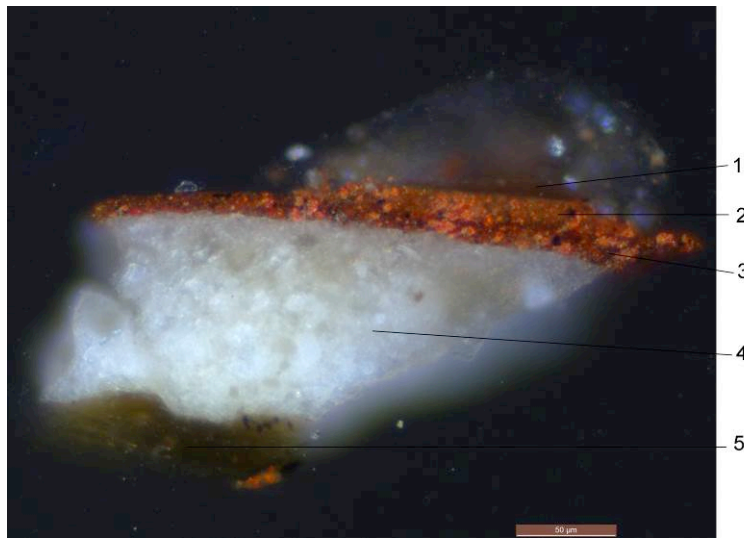
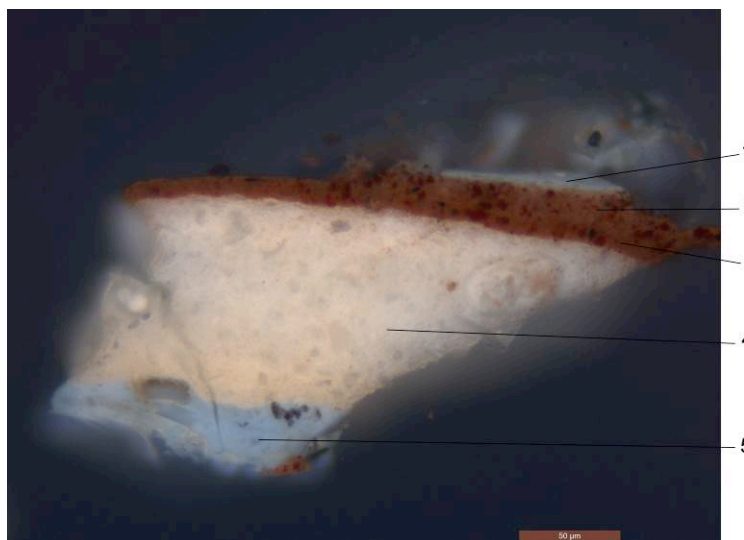
P2 Kaulus, punainen

1. Lakkakerros
2. Ylin maalikerros, jossa näkyy kirkkaanpunaisia sinooperin pigmenttipartikkeleita si-deaineessa.
3. Alin maalikerros, todennäköisesti pääasiallisesti rautaoksidipunainen, jossa näky samat kirkkaanpunaiset partikkelit.
4. Pohjustuskerros
5. Esiliimaus tai vuorausliima

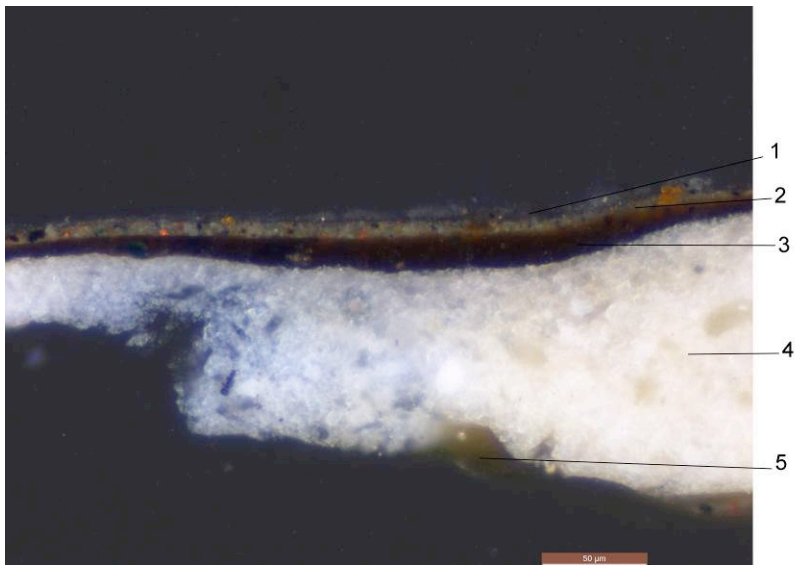
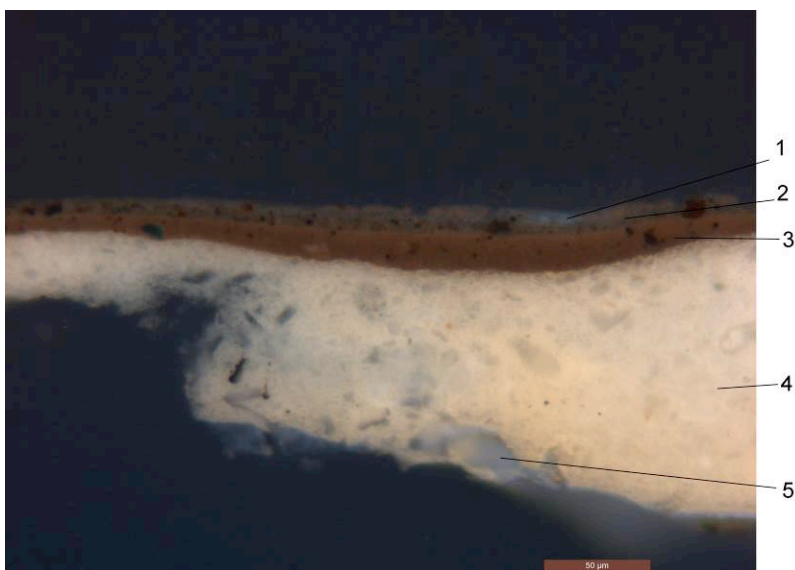
P3 Tausta

1. Lakkakerroksen jäämät
2. Ylin maalikerros
3. Alin maalikerros, alusmaalaus
4. Pohjustus
5. Esiliimaus tai vuorausliima

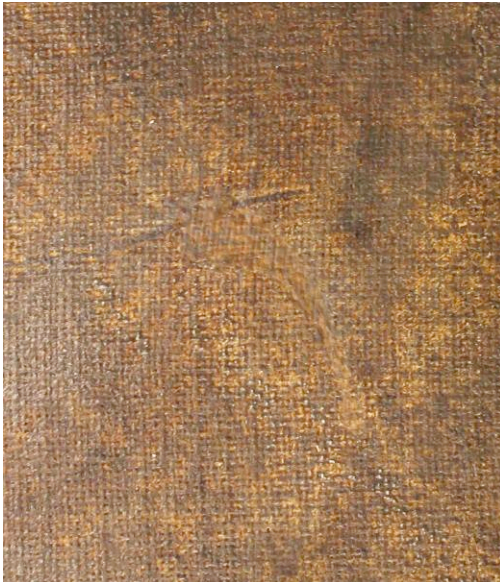
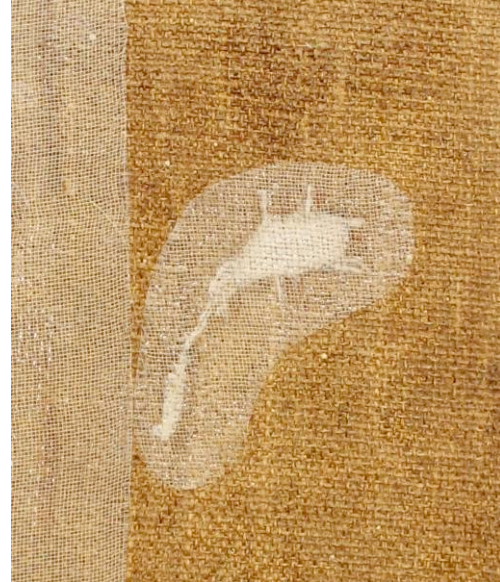
Kaarevan muotoinen kankaan puutosalue konservoinnin jälkeen a) edestä ja b) takaa.

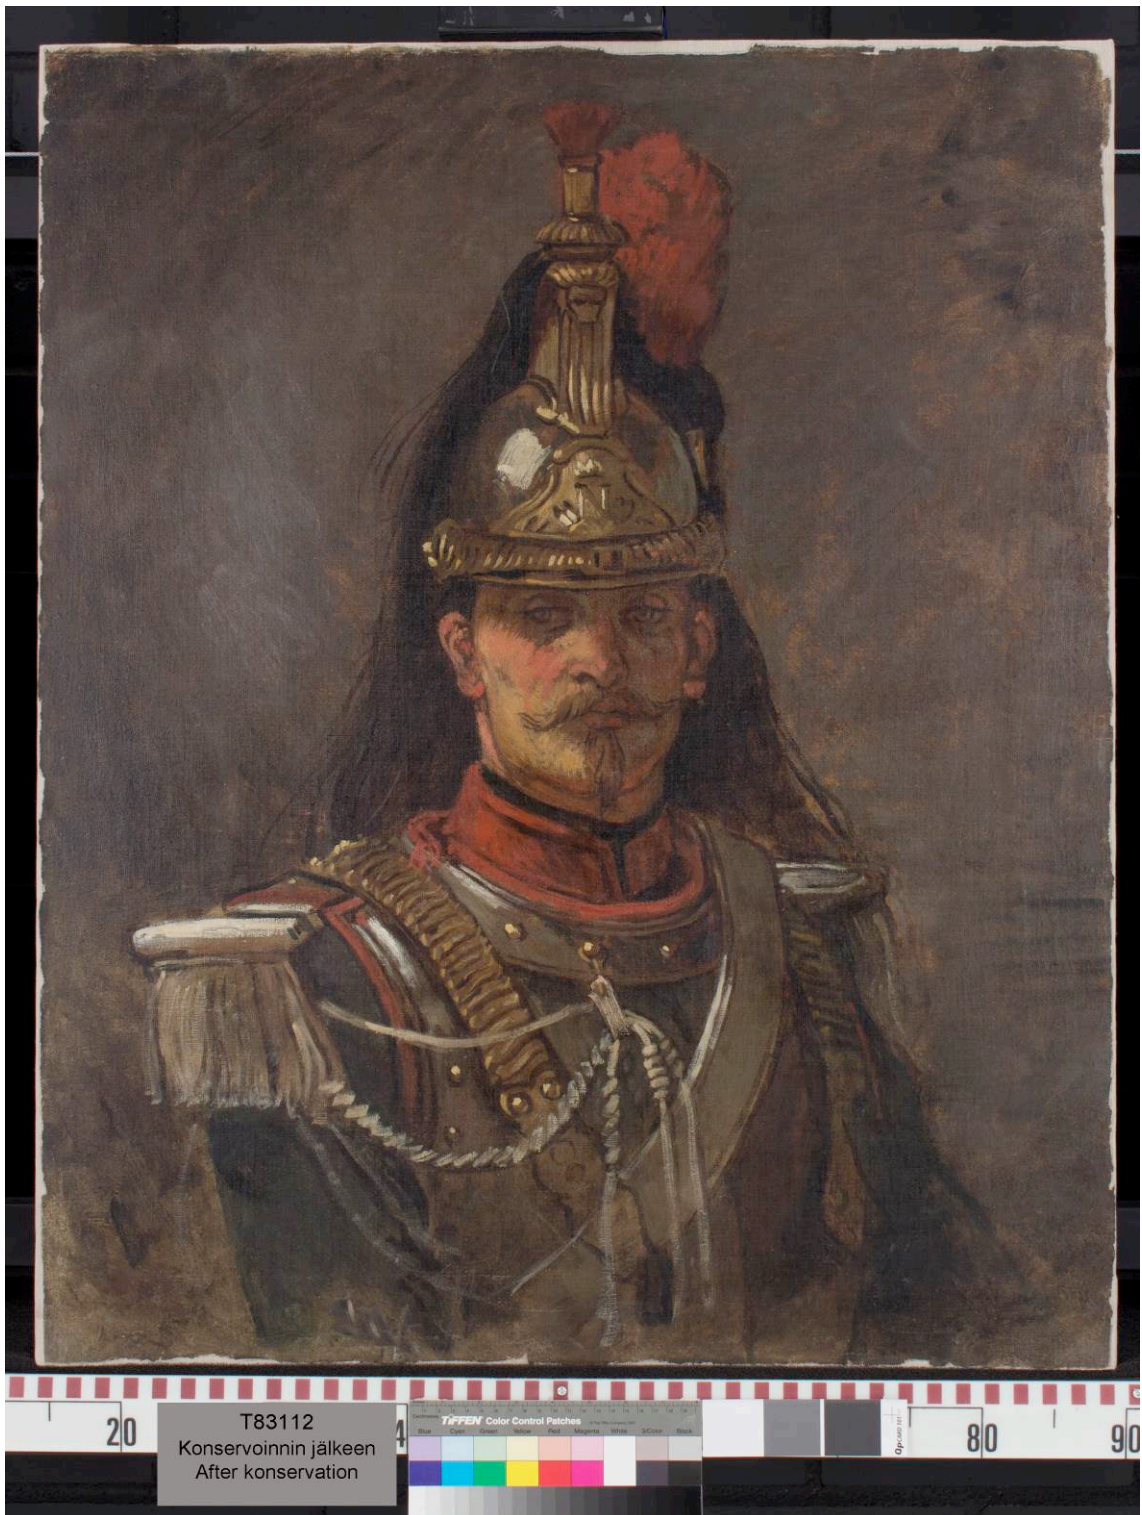
Konservoinnin jälkeen, edestä, symmetrinen päivänvalo

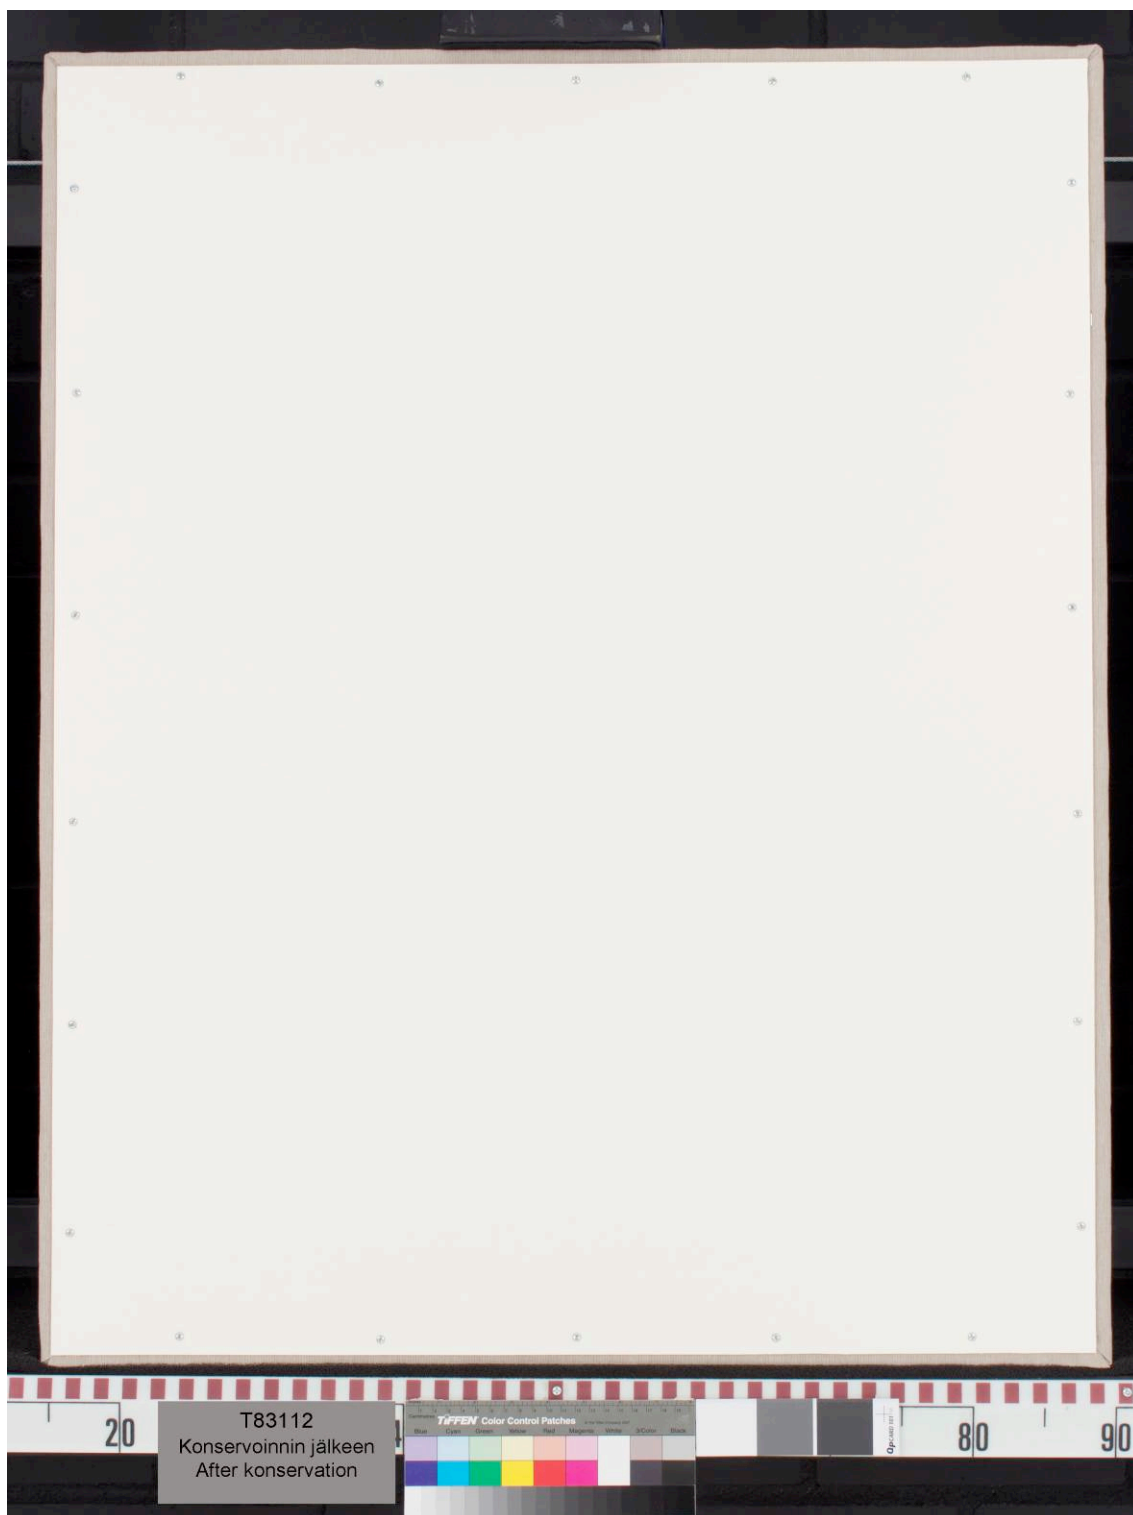
Konservoinnin jälkeen, takaa, symmetrinen päivänvalo
