Tampereen museoiden kynttiläkruunun konservointi ja materiaalitutkimus

Metropolia Ammattikorkeakoulu

Opinnäytetyö

25.4.2016

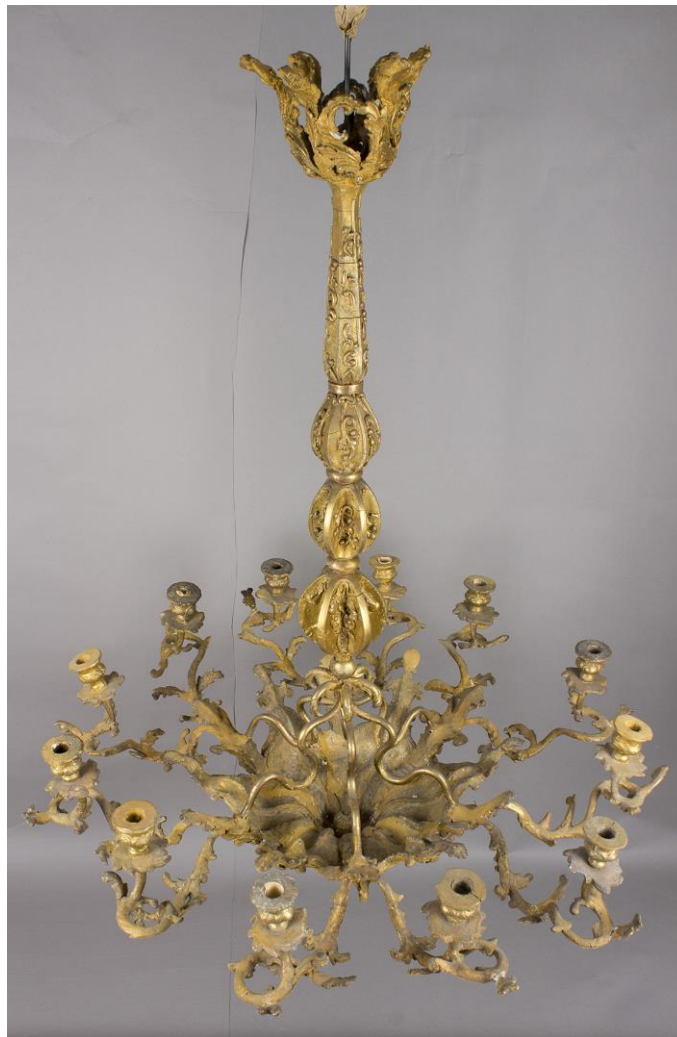
Kuva 1. Kynttiläkruunu yläviistosta ennen konservointia

Kuvassa 1 on kuvattu kynttiläkruunu yläviistosta ennen konservointia. Kynttiläkruunun yläosa on kruunumainen tai muistuttaa hieman lehtikimppua. Yläosassa on nähtävissä C-kirjaimen muotoisia kuvioita, joiden alla on rypyttetty kangasta muistuttavia koristeita. Varsi koostuu kolmesta pallomaisesta osasta ja yhdestä pidemmästä osiosta, ja näiden välissä on pienemmät pyöreähköt tai matalan lieriön muotoiset välisosat. Varressa on lukuisia kukka- ja lehtiaiheisia (kuva 4) sekä koristeellisia C-kirjaimia (kuva 3) muistuttavia kohokuvioita, joista osa etenkin varren yläosasta on irronnut. Varren alapuolella on maljamainen alaosa, joka on kiinni varressa kuuden kiemuraisen tukipidikkeen avulla. Maljasta lähtee 12 kiemuraista ja lehtiaihein koristeltua kynttiläpidikettä, jotka ovat maljassa kiinni pareittain. Maljassa on pidikkeiden väleissä myös kuusi koristeltua uloketta. Kynttiläpidikkeen talivadin alaosa muistuttaa hieman kukkaa, ja varsinainen kynttiläpesä on koristeltu soikioilla sekä viiva- ja ruutukuvioilla. Kynttiläkruunun hienoimmat koristelut ovat esineen alapuolella sen maljamaisessa alaosassa. Malja on koristeltu runsaasti alapuolelta esimerkiksi kasvi-, kukka- ja ruutuaiheisilla kuvioilla (kuva 2). Kynttiläkruunun alaosassa on ollut todennäköisesti alun perin kiinni koristepallo, mutta se on katkennut ja kadonnut.

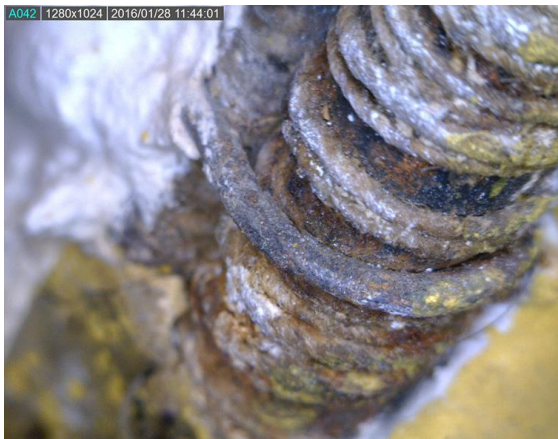
Kynttiläkruunun runkona valumassan alla on käytetty eripaksuisia taivutettuja metallitankoja ja rautalankaa (kuva 11). Paksumpien tankojen ympärille on kierretty tiheästi lankaa, jotta valumassalle on saatu parempi tarttumapinta (kuva 10). Kuiduntunnistuksessa havaittiin ainakin kahta eri lankaa, joista vanhempi on todennäköisesti pellavalankaa ja uudempi kipsitäydennyksen vieressä oleva puuvillaa. Kruunun yläosassa on pyöreä rautalenkki esineen ripustamista varten. Metallirunko kulkee todennäköisesti kynttiläkruunun varren läpi alas asti, ja jokaisen kynttiläpidikkeen ja pohjan maljan sisällä on myös metallitukia. Kynttiläpidikkeiden sisällä olevat tuet eivät ole kovin paksua metallia, koska esineeseen kohdistuvan värinän aikana pidikkeet heiluvat helposti, ja osa pidikkeistä on taipunut hieman vinoon. Kynttiläpesien sisäosat on lisäksi päällystetty kiiltävällä vaalealla metallilla, joka paljastui röntgenfluoresenssimittauksessa tinaksi.

Kuva 10. Dino-Lite-kuvassa on nähtävissä metallitangon ympärille kierrettyä lankaa.

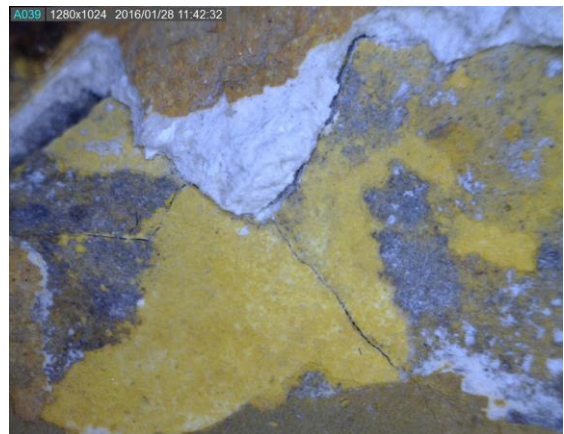
Vuoden 1979 tehdyt kipsitäydennykset retusoiitiin luettelointitietojen ja Leena Kerttusen sähköpostin mukaan ranskalaisella pronssikullalla tai kultamaalilla, jotka todennäköisesti tarkoittavat tässä tapauksessa pronssimaalia. Dino-Lite-mikroskooppitarkastelussa huomattiin, että pronssimaalin pinta on selvästi rakeisempaa kuin kultauksen (kuva 15). Kynttiläkruunussa olevan pronssimaalin alla on käytetty lisäksi vaaleanruskeaa pohjustuskerrosta, ja esimerkiksi täydennettyjen kynttiläpidikkeiden retusoinnissa on käytetty osin vain tätä vaaleanruskeaa väriä. Kuvassa 16 on tarkasteltu kynttiläkruunun pinnan eri kerroksia, ja siinä on nähtävissä massapinnan päällä olevaa keltaista polumenttia, kipsiä ja vaaleanruskeaa uutta pohjustusta. Tarkemmassa tarkastelussa huomattiin, että pronssimaalia ja vaaleanruskeaa väriä on levitelty aika runsaasti osin myös kuluneiden kultauksen päälle, ja ne erottuvat välillä melko selvästi muusta pinnasta.

Kuva 16. Dino-Lite-mikroskooppikuva pinnan eri kerroksista.

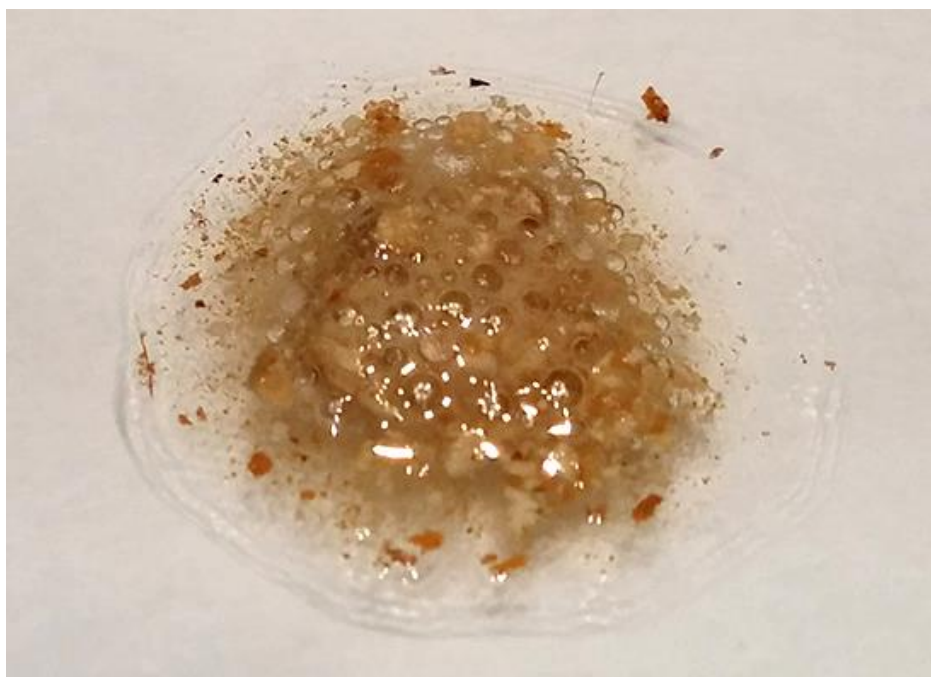
Suolahapotestin avulla voidaan tunnistaa, sisältääkö näyte karbonaattiryhmiä. Testillä pystytään erottamaan liitu ja kipsi toisistaan, koska liitu reagoi voimakkaasti hapon kanssa. Kynttiläkruunussa käytetystä vanhasta massasta otettiin näyte, jonka päälle pudotettiin pipetillä suolahappoa. Tutkimus tehtiin stereomikroskoopin alla, jotta nähtäisiin paremmin mahdollisesti tapahtuvat reaktiot. Näyte reagoi selvästi hapon kanssa muodostaen paljon kuplia ja vaahtoa (kuva 21), jotka kertovat näytteen sisältävän karbonaattiryhmiä. XRF-analyysi varmisti kalsiumin läsnäolon, joten kyseessä on todennäköisesti kalsiumkarbonaatti eli liitu. Kalsiumkarbonaatin ja suolahapon välisessä reaktiossa syntyy kalsiumkloridia, hiilidioksidia ja vettä ($\text{CaCO}_3 + 2\text{HCl} \rightarrow \text{CaCl}_2 + \text{H}_2\text{O} + \text{CO}_2$). Syntyvä hiilidioksidi näkyy kuplintana.

Kuva 21. Näytteessä näkyvää kuplintaa, joka on peräisin suolahapon ja liidin välisestä reaktiosta.

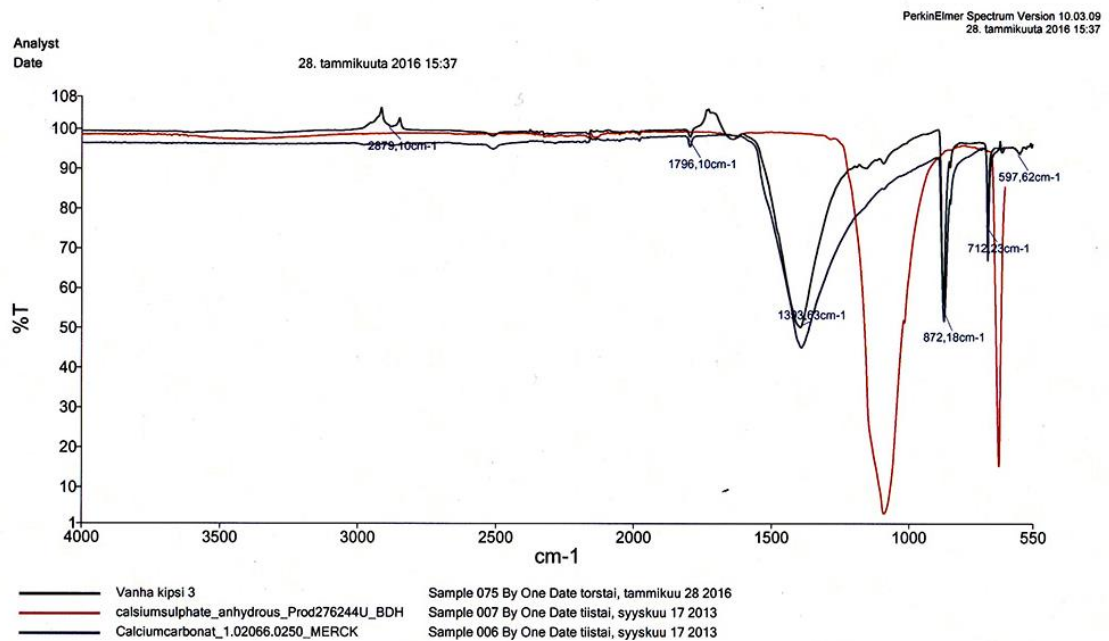
Kuva 22. Vanhasta massasta otetun näytteen spektri sekä kalsiumkarbonaatin ja kalsiumsulfaatin vertailuspektrit.

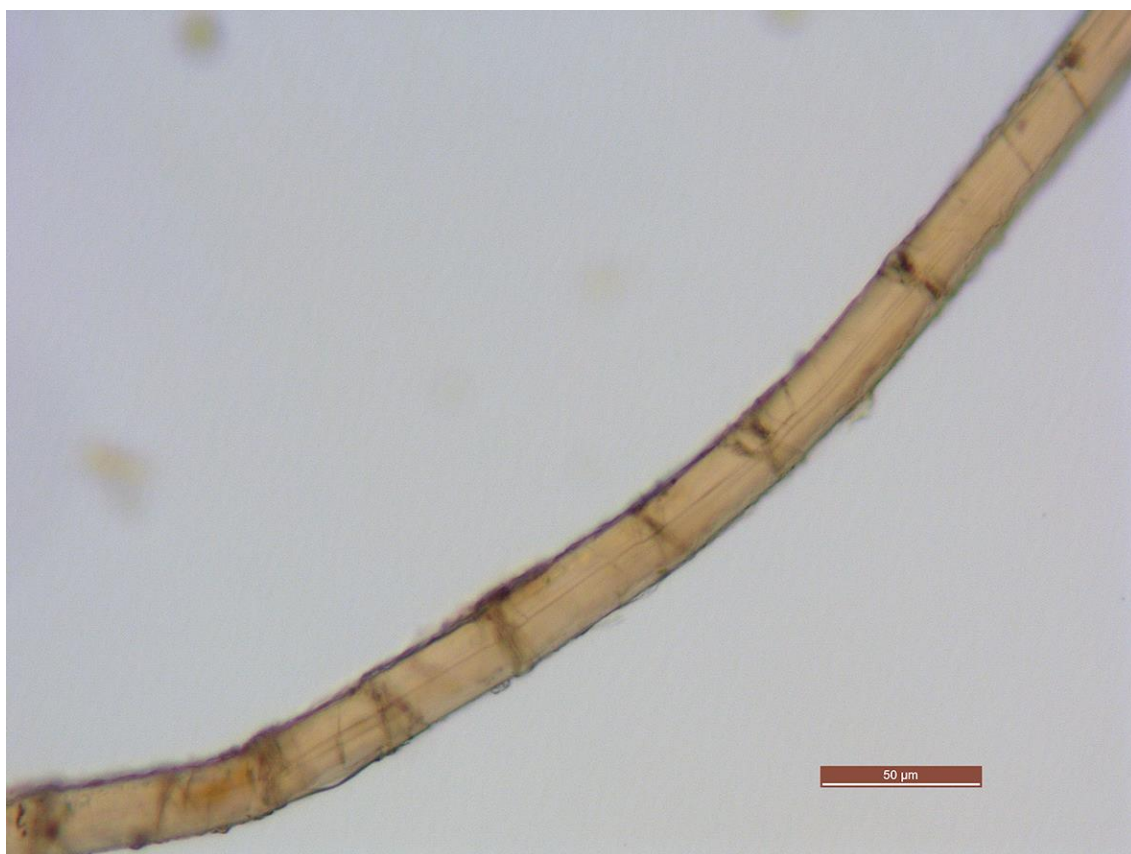
Kuva 23. Vanhemmasta langasta otettu kuitunäyte, jossa on näkyvissä pellavalle tyypillisiä poikkijuovia ja solmukohtia (suurennos 200x).

Näytettä 1 eli vanhempaa lankaa tarkasteltaessa kuiduissa havaittiin poikkijuovia sekä paksuja solmukohtia, jotka viittaisivat pellavan käyttöön (kuva 23). Näytteessä 2 eli täydennyksen vierestä otetussa uudemman langan kuitunäytteessä oli nähtävissä pääasiassa puuvillalle tyypillisiä kierteisiä kuituja (kuva 24). Näytteen seassa oli lisäksi muu-

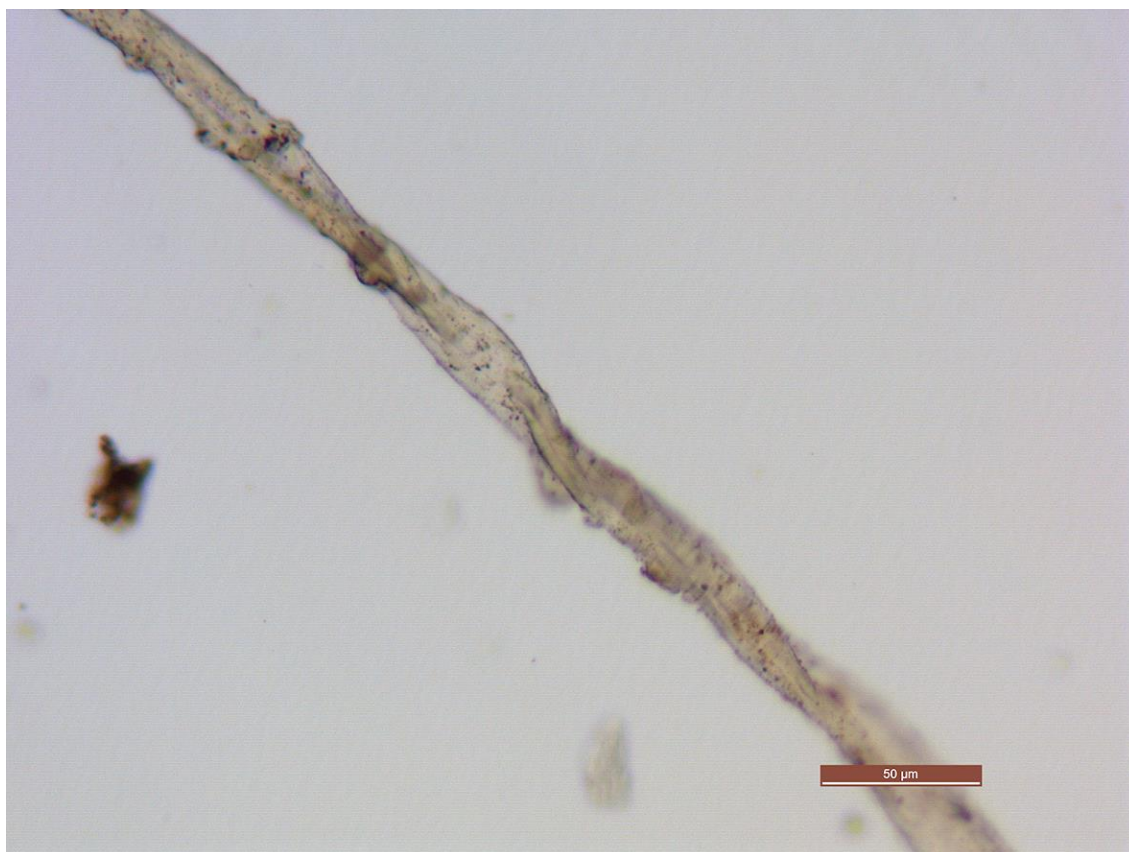
tama hieman paksumpi ja suurempi luonnonkuitu, sekä kuitu, jossa oli nähtävissä eläinten karvoille tyypillisiä suomuja. Voi olla kuitenkin mahdollista, että kuitunäytteen joukkoon on näytteen valmisteluvaiheessa päätynyt vahingossa esimerkiksi kissankarva vaatteiden mukana. Kuidut olivat osittain melko likaisia ja haurastuneita, minkä vuoksi niiden tunnistus ja käsittely oli melko haastavaa. Näytteiden perusteella voidaan sanoa kuitenkin, että kynttiläkruunussa on käytetty ainakin kahta eri lankaa, joista vanhempi on pellavalankaa, ja uudempi puuvillalanka on lisätty mahdollisesti täydennyksen mukana myöhemmin.

Kuva 24. Kipsitäydennyksen vierestä otettu kuitunäyte, jossa on puuvillaan viittaavia kierteitä (suurennos 200x).

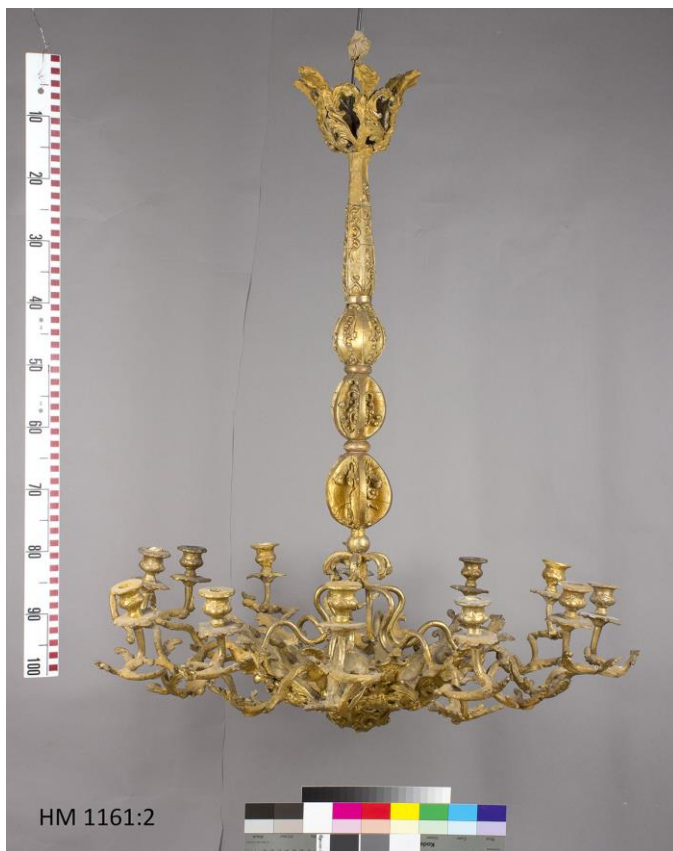
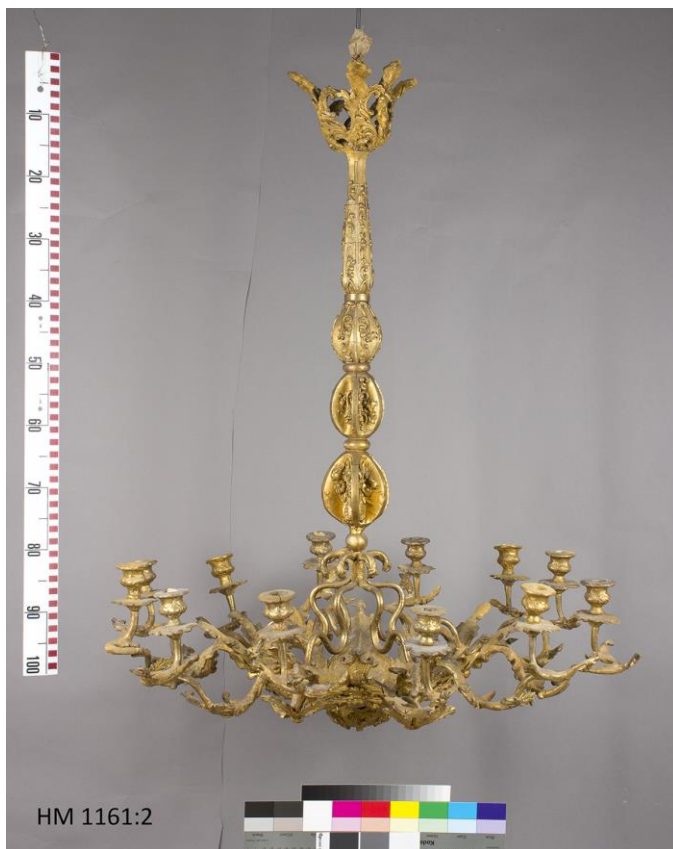
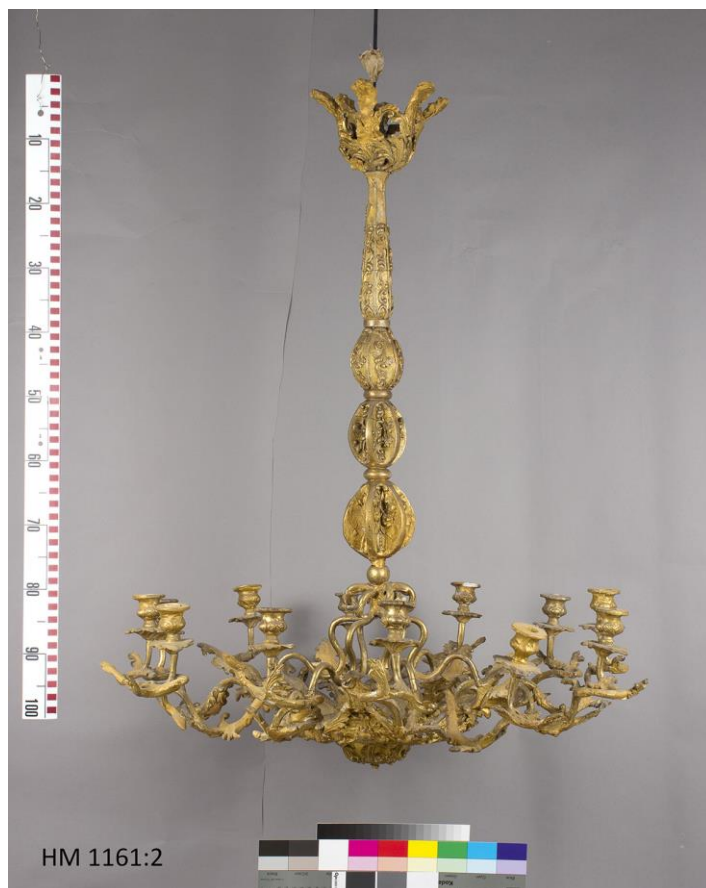
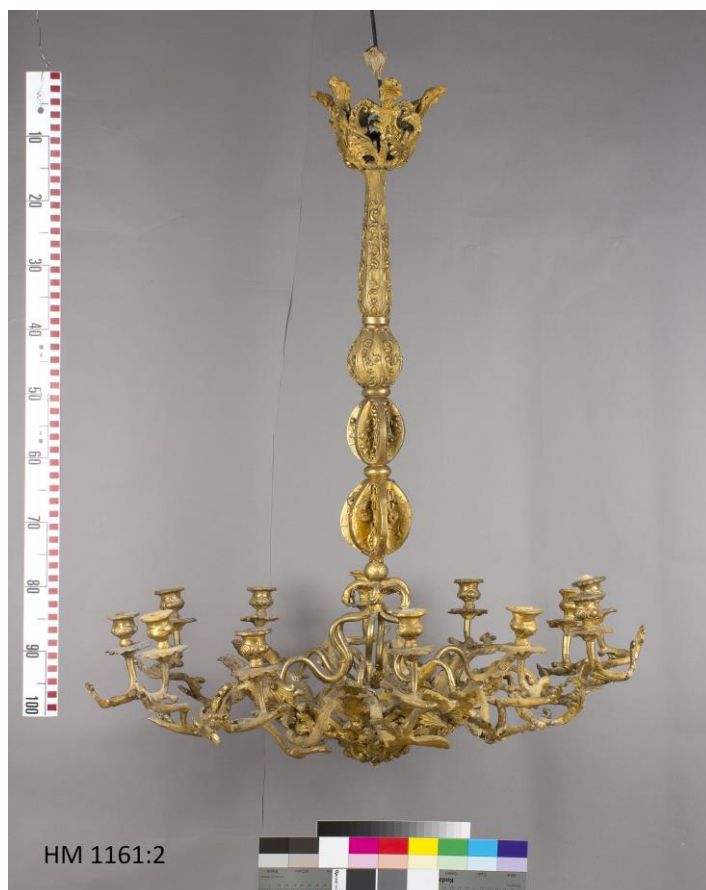
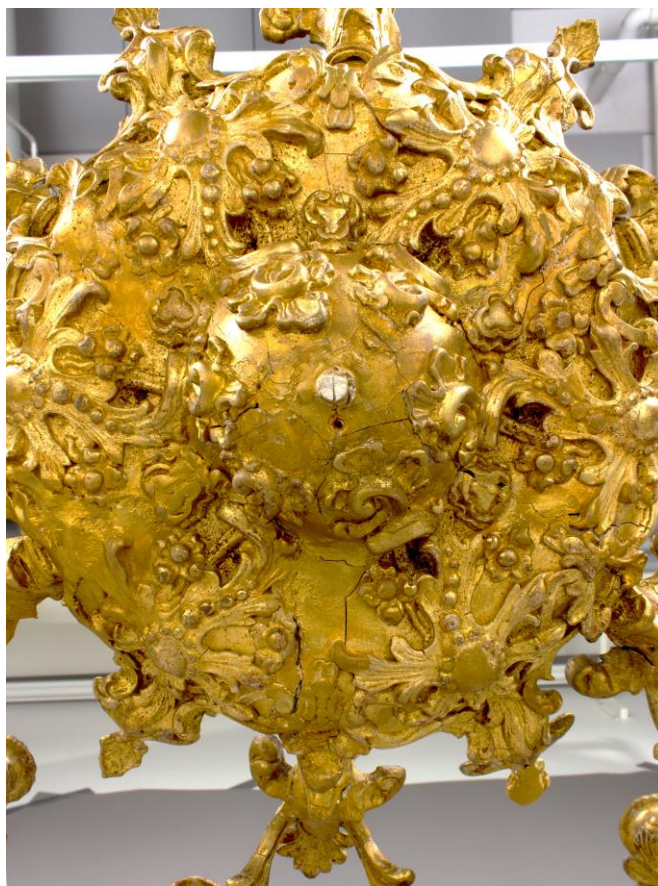
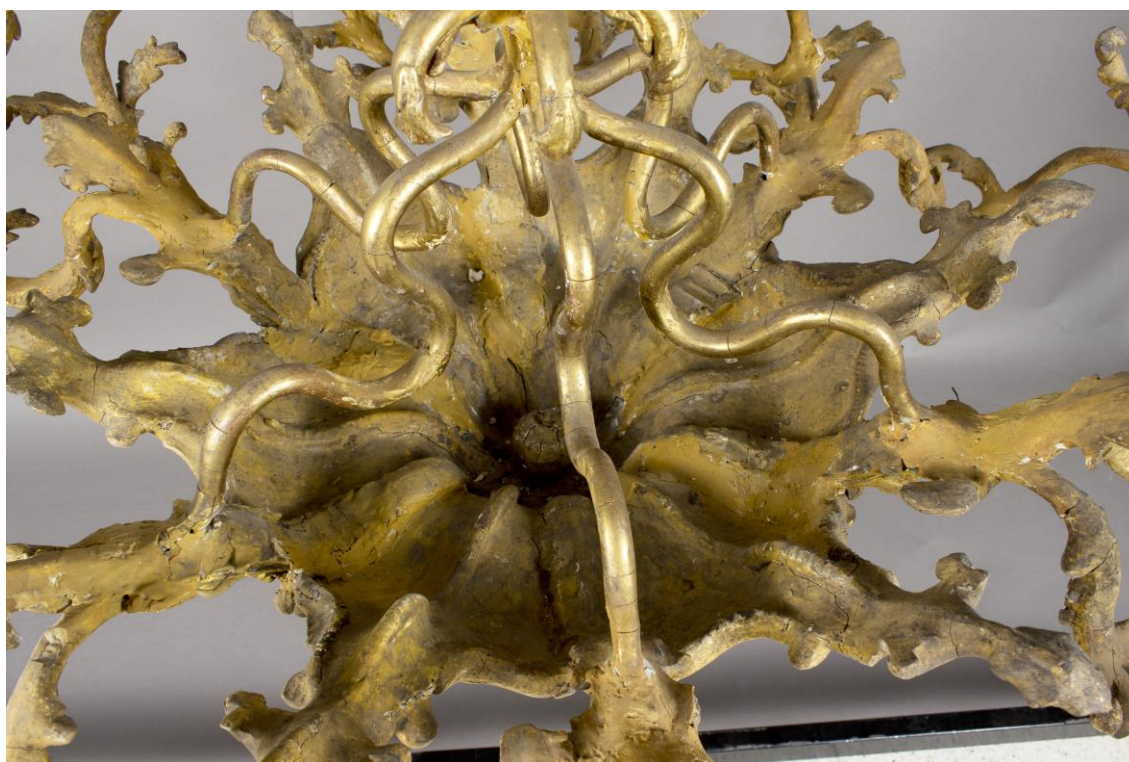
Liite 1. Kuvat ennen konservointia

Opinnäytetyön lopussa ovat liitteenä kuvat ennen konservointia (liite 1), kuvat konservoinnin jälkeen (liite 2) ja vauriokartat (liite 3), joissa on nähtävissä suurin osa kynttiläkruunussa olevista vaurioista. Kynttiläkruunun yleisilme on likainen, pölyinen ja hyvin vaurioitunut. Sen rakenne vaikuttaa melko heikolta, ja siitä putoilee irti pieniä kipsin palasia. Kruunussa on kauttaaltaan lukusia halkeamia, ja joissain kohdissa massa on murenevaa. Halkeamat voivat johtua esimerkiksi compomassassa käytettyjen aineiden, kuten pellavaöljyn hapettumisesta (Thornton & Adair 1994). Esineeseen liikuteltaessa kohdistuva värinä on todennäköisesti edistänyt halkeamien syntymistä. Myös massan sisällä olevan tukimetallin korrodoituminen voi aiheuttaa halkeamia, jolloin korroosiotuotteet ovat laajentuneet ja saaneet aikaan massan murtumisen. Osa rungon koristeluista on irronnut ja kadonnut, ja esimerkiksi yhden kynttiläpidikkeen reunasta (kuva 19) ja maljan koristeista puuttuu paloja. Lisäksi osa varren ja pohjan koristeornamenteista ja erityisesti kynttiläpidikkeiden lehtikoristeista heiluvat hieman tai ovat melkein irti.

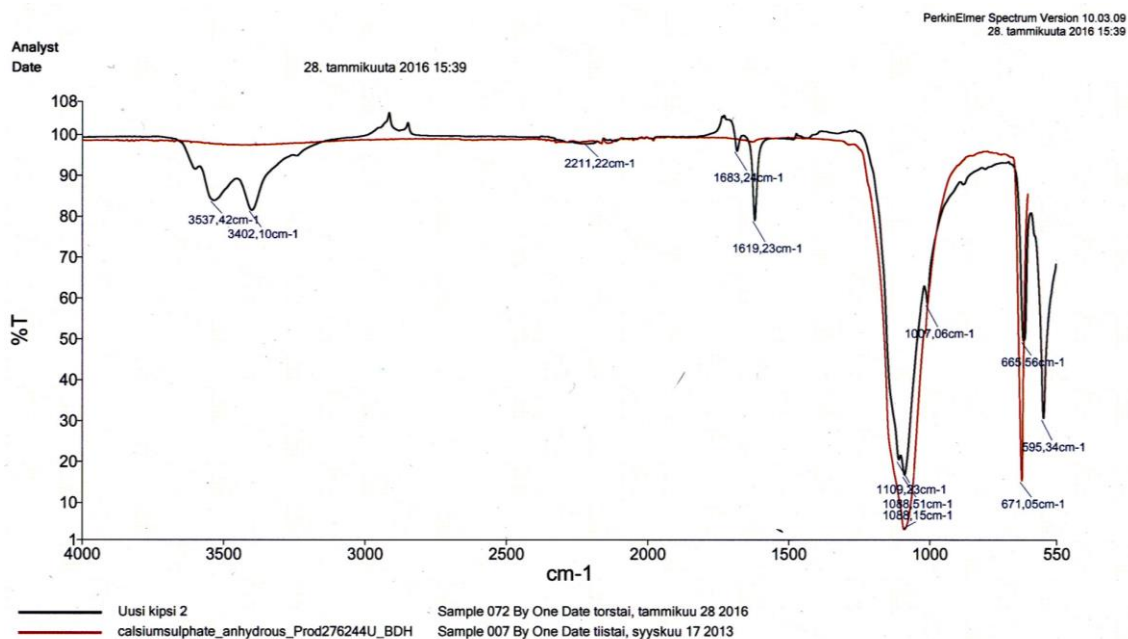
Uudesta täydennyksestä otetun näytteen spektri taas sisälsi sulfaattioppiikin kohdassa $1088,51 \text{ cm}^{-1}$. Näytteen ja referenssikalsiumsulfaatin spektrit ovat nähtävissä liitteissä. Tulos vahvistaa sen, että täydennyksissä on käytetty kalsiumsulfaattia eli kipsiä.

Kuva 18. FTIR-spektri kipsitäydennyksestä sekä kalsiumsulfaatin vertailuspektri.

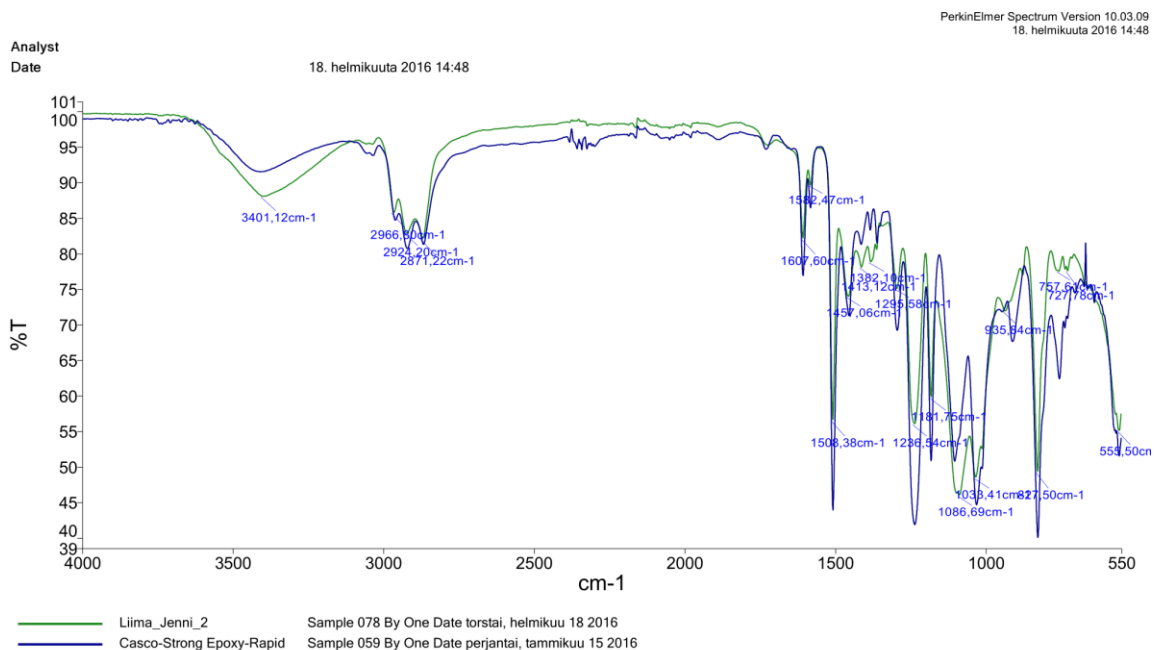
Pronssimaalin ja vaaleanruskean pohjustuksen spektrit kulkivat melko samalla tavalla kuin kalsiumsulfaatin eli kipsin spektri, joka voi johtua siitä, että näytteen seassa on saat-
tanut olla mukana kipsiä. Punaisen polumentin spektrissä ovat karbonaattihiipit kohdissa
1400 cm^{-1} ja 870 cm^{-1} eli näytteessä on mukana todennäköisesti liitua, ja lisäksi 1000
 cm^{-1} alueella oleva piikki on todennäköisesti silikaattiryhmän piikki. XRF-mittauksen mu-
kaan punainen polumentti sisältää muun muassa piitä, joten silikaattihiikki johtuu mah-
dollisesti siitä. Rautalangan ympärille kierretystä langasta otettiin näyte, ja sen FTIR-
spektri oli lähimpänä selluloosan spektriä, joka kertoo langan olevan jotain luonnon kas-
vikuitua. Myös kynttiläkruunun alapuolella olevasta liimasta otettiin näyte, ja se näyttäisi
olevan lähimpänä epoksiliimaa.

Kuva 21. Esineen pohjassa olevan liiman FTIR-spektri ja epoksiliiman vertailuspektri.
