# AS. OY HONKALANKIVEN RAKENNUSTEK- NINEN KUNTOARVIO

Vili Teutari

Opinnäytetyö  
Elokuu 2015  
Rakennustekniikka  
Kiinteistönpitotekniikka

**KUNTOARVIORAPORTTI**

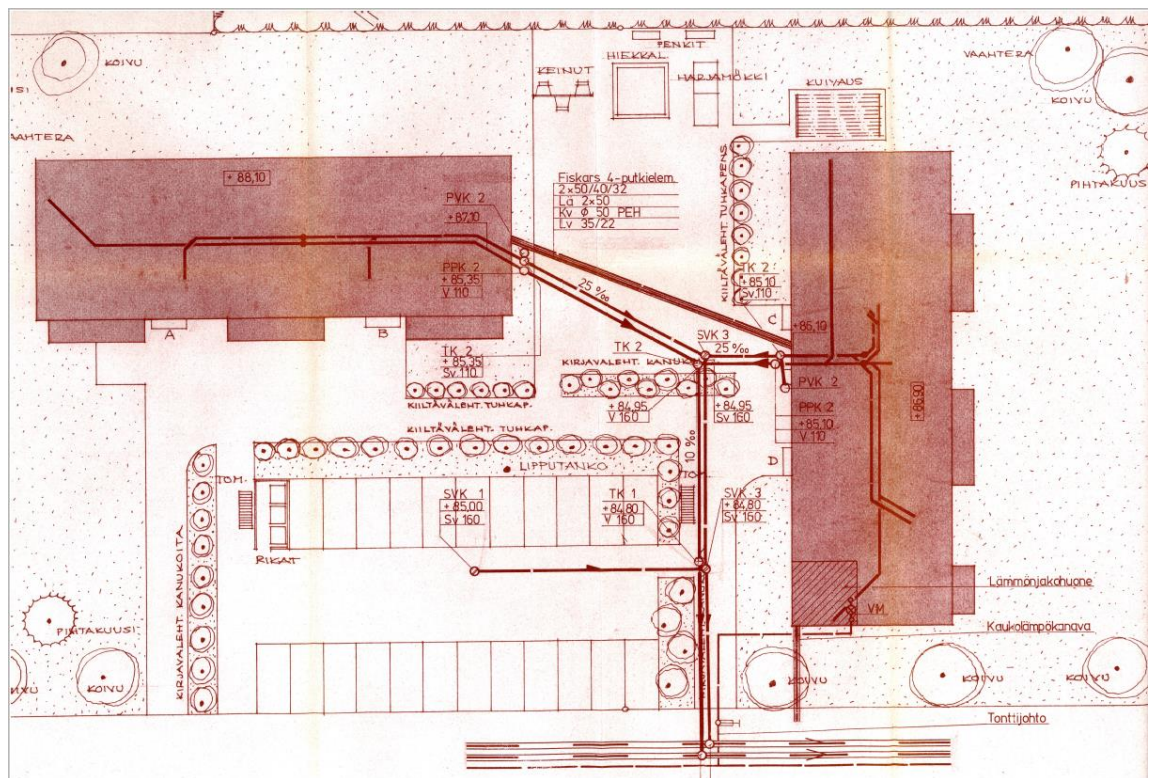
Piirustuksia tutkimalla voidaan todeta, ettei tontin sadevesien poistoon ole panostettu riittävästi. Tontille ei ole tehty erillistä pintavesisuunnitelmaa maa-alueen kallistusmerkintöineen. Tontin pintavesien poisto on toteutettu sadevesikaivoilla LVI-suunnittelutoimisto Enertan (1978) suunnitelmien mukaan (kuva 7). Koko tontilla on vain kolme sadevesikaivoa, joista yksi on rakennusten välissä, toinen CD-rakennuksen pitkällä sivulla ja yksi keskellä parkkipaikkaa. Tasakatot ovat sisäänpään viemäroityjä, mutta parvekekattojen vesi johdetaan suoraan maahan ilman erillisiä rännikaivoja. Sadevesikaivojen vähäinen määrä saattaa haitata pintavesien poistoa ja aiheuttaa veden seisomista tontilla, mikä johtaa ajan kuluessa tontin pinnan epätasaiseen painumiseen ja muihin vaurioihin. Tähän tulee kiinnittää huomiota kiinteistökierröksellä.

KUVA 7. Tontin viemärikuva, johon on merkitty sadevesikaivojen paikat. AB-rakennuksen edustalla ja kuvassa parkkipaikan vasemmassa reunassa olevalla alueella sadevesien poisto saattaa olla riittämätön. (LVI-suunnittelutoimisto Enerta 1978)

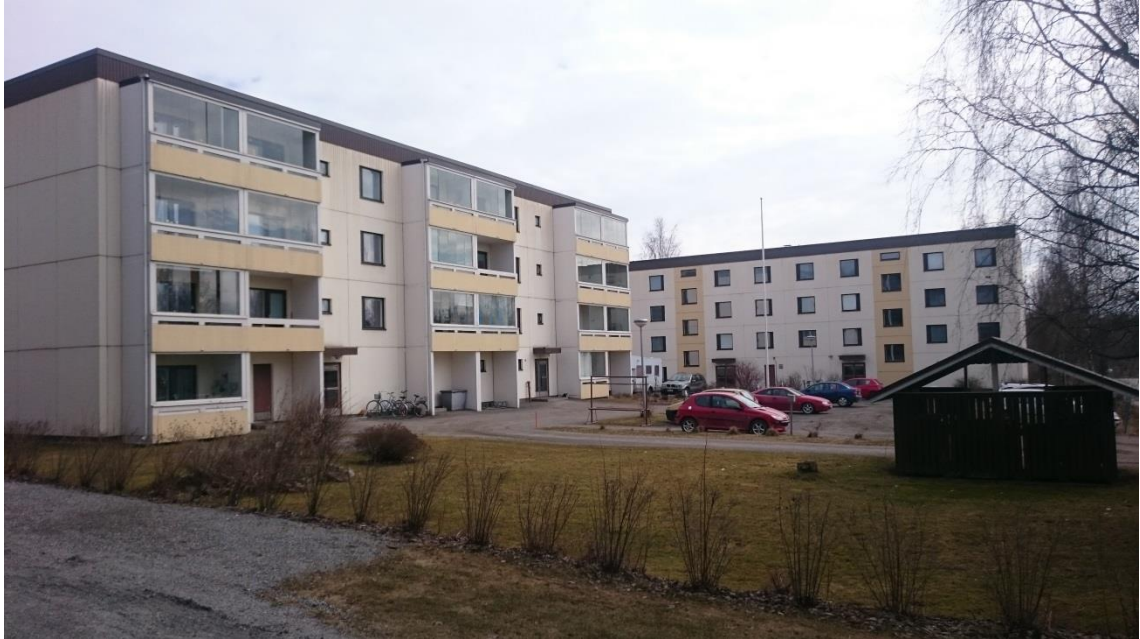
Kuva 6. Yleiskuva julkisivuista

Rakennuksen ulkoseinät ovat rapattuja ja maalattuja teräsbetonelementtejä. Elementtien tuuletus on järjestetty pysty- ja vaakasauman risteykseen asennetuilla tuuletusputkilla. Julkisivuihin on tehty maalaus ja elementtisaumojen uusiminen 1997. Vanhoista korjauksista ei ole olemassa dokumentteja. Jos huoltomaalaus on tehty vanhan maalin päälle on seuraavalla maalauskerralla poistettava molemmat vanhat maalikerrokset hiekkapuhaltamalla. Ulkoseinissä ei ole havaittavissa pakkasrapautumaa tai raudoitteiden korroosion aiheuttamia vaurioita. Maalipinnoite on molemmissa taloissa kauttaaltaan hyväkuntoinen.

Elementtisaumat ovat paikoin todella leveitä ja epätasaisesti täytettyjä (Kuva 8). Rakennusten päädyissä elementtisaumat ovat syvällä elementtien välissä eikä saumojen reunoja ole pyöristetty. Elementtisaumat ovat erityisen huonokuntoisia talotikkaiden kiinnitysten kohdilta. Vesikaton osuudella pystysuorat seinäpinnat on tehty profioidusta pellistä puurungon varaan. Pellistä valuva vesi aiheuttaa ylimääräistä kosteusrasitusta ylimmille ulkoseinäelementeille. Valuva vesi myös värjää ruman näköiset raidat ylimpiin elementteihin (Kuva 7). Ulkoseinien osalta kuntoluokan määräytymiseen vaikuttaa edellisistä huoltotoimenpiteistä kulunut pitkä aika.
