## **Asuinrakennuksen kuntoarvio ja korjaussuunnitelma**

Opinnäytetyö

Kuntoarvion kohteena oli yksityinen kaksikerroksinen, vuonna 1948 rakennettu asuinrakennus Seinäjoella. Kuntoarvio on toteutettu pääosin silmämääräisesti ja muutamia tutkimusvälineitä, kuten lämpökameraa ja kosteusmittaria apuna käyttäen.

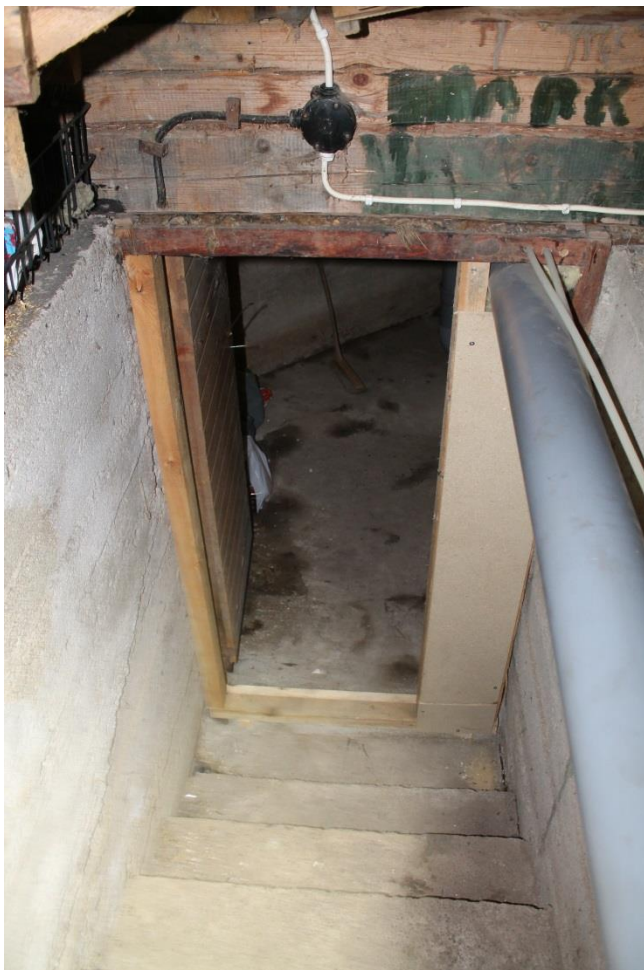
Rakennuksen kellarissa on maanvarainen betonilaatta ja seinät ovat betonisia ja osasta tiilisiä. Kellarissa on kellarimainen, tunkkainen hajua. Lattiasa näkyy kosteita alueita (Kuvat 11 ja 12), jotka viittaavat salaojituksen toimimattomuuteen tai salaojien korkeaan korkeuteen. Tuuletusluukku on suljettu talvisin, mutta auki kesäisin. Kellarista menee myös tuuletushormi savupiippuun.

Kuva 11. Kellarin oviaukko ja keittiöön menevät vesi- ja viemäriputket.

**G22 Vesijohtoverkosto.** Rakennuksen vesijohtoverkosto on hyvässä kunnossa. Verkostoa on uusittu keittiö- kylpyhuoneremonttien yhteydessä. Vesijohdot ovat joko uusittuja muoviputkia tai kupariputkia. Keittiöön menevät muoviputket kellarin katossa ovat eristämättömiä (Kuva 11), mikä voi johtaa niiden jäätymiseen talvella, koska kellarin lämpötila voi laskea alle 0 °C talvella. Kuntoluokka on 3.

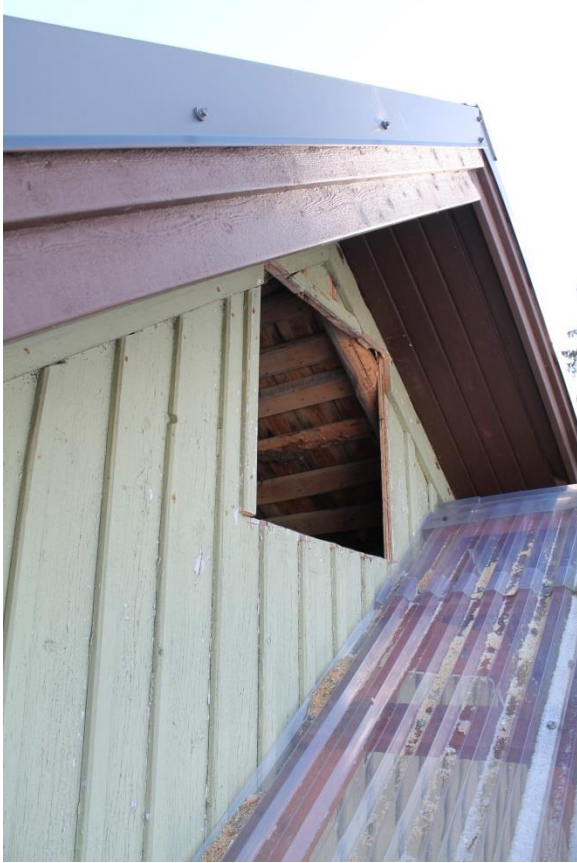
**F4 Yläpohjarakenteet.** Rakennuksen yläpohjaan päästääkseen täytyi seinään tehdä kulkuaukko (Kuva 28) omistajan luvalla. Yläpohjaan on ollut kulku ennen vesikaton kautta luukusta, mutta kattoremontin yhteydessä luukku on tehty umpeen. Rakennuksen yläpohjarakenne on alkuperäisessä osassa pyöröhirrestä tehty (Kuva 29). Alkuperäisen osan vesikatemuotona on jyrkkä harjakatto. Yläpohjan tuuletusta ei ole, koska räystäslaudat ovat paneelista eikä harjallakaan ole tuuletusta, niin ikään. Yläpohjassa on sahanpurua yläpohjan reunoilla kattokannattajiin saakka. Yläpohjan rakenne on ollut tähän asti toimiva ja niin sen täytyy olla tästä eteenkinpäin. Eristepaksuus yläpohjassa on noin 400 mm. Hormin ulkopinnassa näkyy valumajälkiä, mikä viittaa vesikatteen vuotoon (Kuva 30). Hormi on paloeristetty muusta rakenteesta lautamuotilla, jonka sisällä on hietaa (Kuva 30).

Kuva 28. Kulkuaukko yläpohjaan.

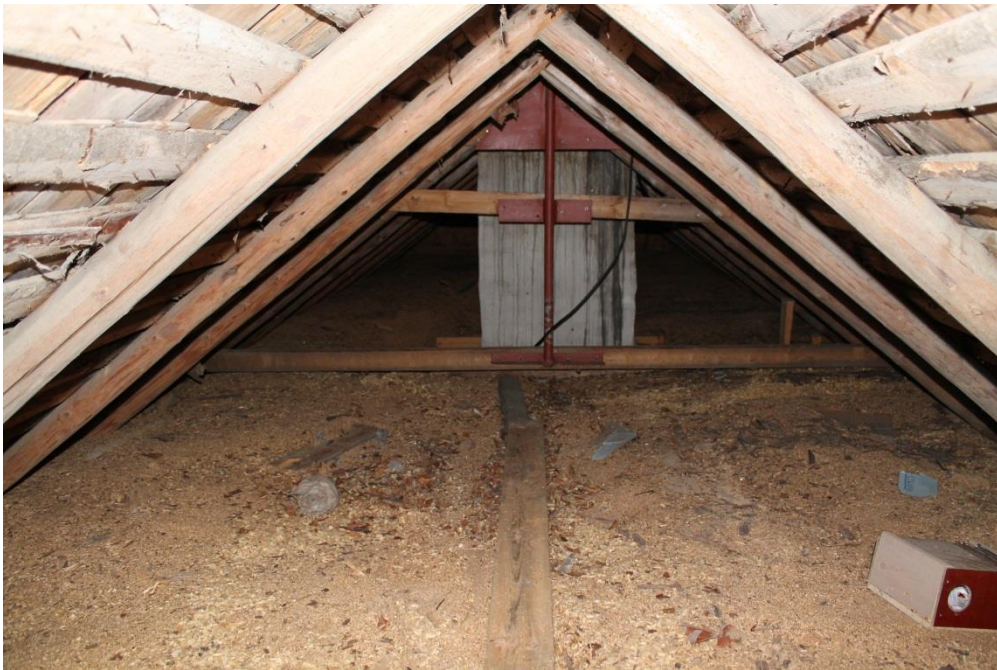
Kuva 29. Yläpohjan tuuletustila.
