Tove Jansson: *Sähkö*

Kuitulevylle maalatun teoksen konservoinnin suunnittelu ja osittainen toteutus

Metropolia Ammattikorkeakoulu

Opinnäytetyö

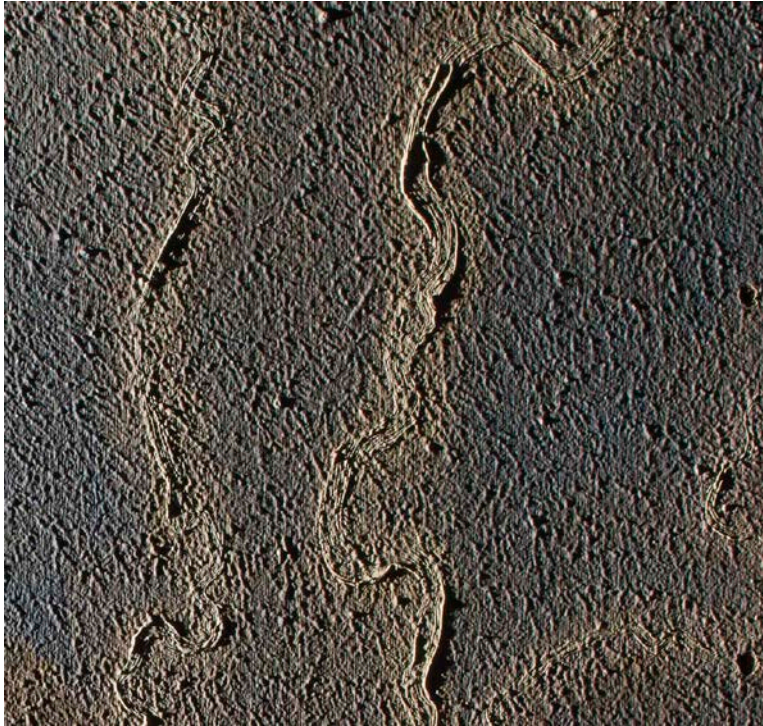
Kuva 14. Maalipinnan impastoja. Yksityiskohta sivuvalokuvasta (levy 5).

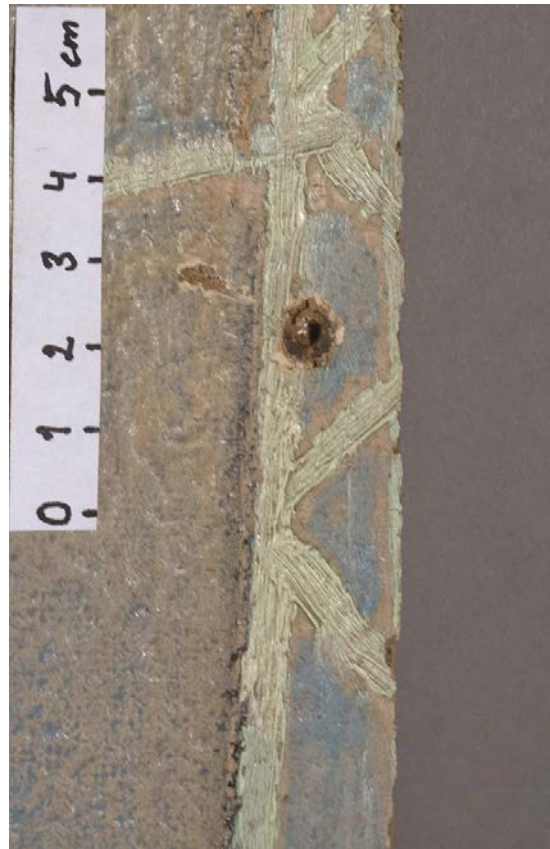
Läheltä tarkasteltaessa vaalean taustamaalin päällä erottuu selkeästi monin paikoin todennäköisesti lyijykynällä tai hiilellä hahmoteltu aluspiirustus (kuva 15). Aluspiirustus on nähtävissä myös teoksesta otetuissa IR-reflektiokuvissa (liite 4). Maalatuun kuvan linjat eroavat hieman aluspiirustuksen ääri viivoista, mutta mitään merkittäviä muutoksia maalausvaiheessa ei ole tapahtunut.

Kuva 15. Aluspiirustus näkyy esimerkiksi levyssä 1. Hahmotelma on tehty mahdollisesti hiilellä tai lyijykynällä.

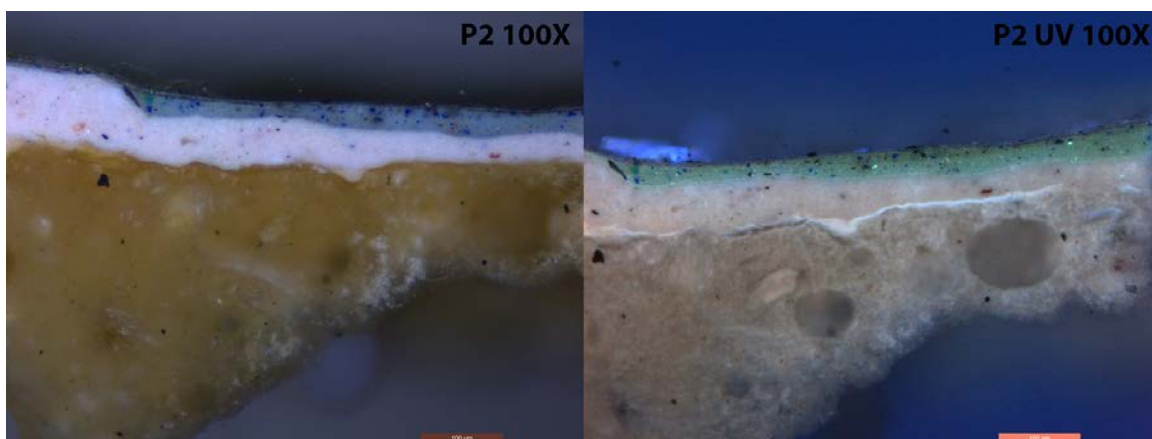
Poikkileikkausnäytteitä tarkasteltaessa pohjustus näkyi erittäin huokoisena ja kellertävän läpikuultavana (kuva 21). Kellertävä väri saattaa johtua maalaus pohjana käytetyn kuitulevyn ikääntymisestä, ja sen sisältämien materiaalien imeytymisestä pohjustuskerrokseen. Myöskin levyjä pohjustettaessa märkä pohjustus on saattanut kostuttaa niitä sen verran, että levyistä on imeytynyt materiaaleja pohjustukseen. Sävytetystä pohjustuksesta ei luultavasti ole kyse, sillä poikkileikkausnäytteissä ei näkynyt kellertäviä pigmenttipartikkeleita pohjustuksen alueella. Kaikissa poikkileikkausnäytteissä näkyi pohjustuksen ja maalikerroksen välissä hyvin ohut UV-valossa fluoresoiva kerros, joka mahdollisesti on pohjustuksen eristykseksi kauttaaltaan levitetty liima- tai öljykerros. Yhdessä poikkileikkausnäytteessä (P2) näkyy erittäin ohut fluoresoiva kerros myös maalikerrosten välissä (kuva 21). Pohjustuksen huokoisuudesta huolimatta vesi ei tuntunut imeytyvän siihen erityisen helposti¹⁹. Tähän saattavat vaikuttaa ohuen fluoresoivan kerroksen lisäksi pohjustuksen mahdollinen öljypohjainen sideaine tai synteettiset ainesosat.

Kuva 21. Kuva poikkileikkausnäytteestä P2 päivänvalossa ja UV-valossa. Kuvassa näkyy pohjustuksen huokoisuus. Pohjustuksen ja maalikerrosten välissä oleva ohut kerros sekä maalikerrosten välissä oleva erittäin ohut kerros näkyvät fluoresoivina.

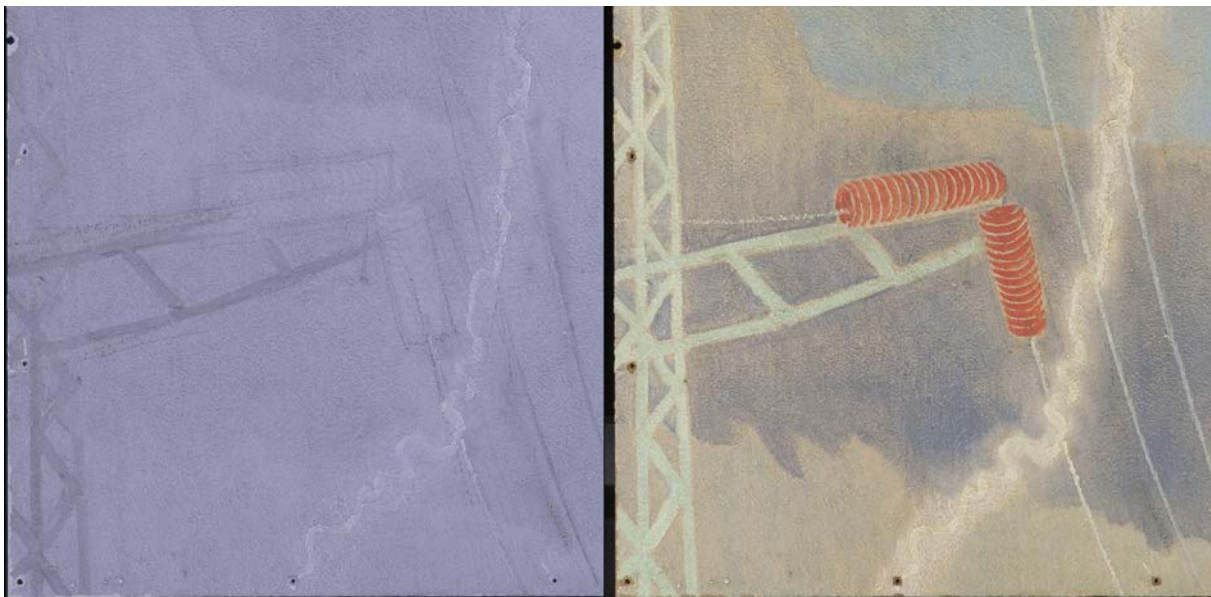
Kuva 22. Yksityiskohta levystä 5. Vasemmanpuoleisessa IR-kuvassa näkyy kuva-aiheen aluspiirustus.

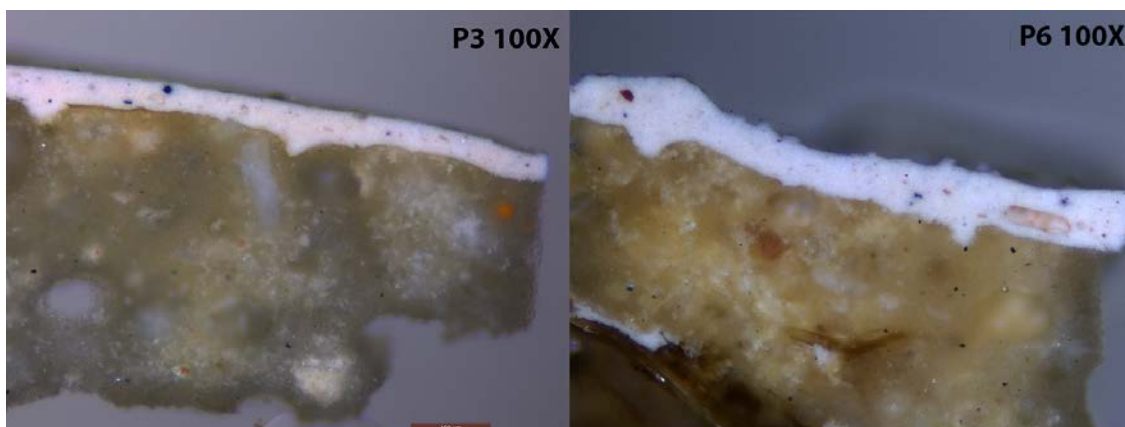
Kuva 23. Toisiksi alimman rivin levystä 12 otettu poikkileikkausnäyte P3 sekä ylimmän rivin levystä 1 otettu poikkileikkausnäyte P6. Ylempää tumman ohuen kerroksen alueelta otetussa näytteessä ei näy mitään erityistä tummaa ohutta kerrosta.

Poikkileikkausnäytteitä tarkasteltaessa mahdollisen tummemman ohuen maalikerroksen voisi kuvitella näkyvän teoksen ylimmän rivin levystä (levy 1) otetuissa poikkileikkausnäytteissä (ks. liite 9 P6 ja P7). Etenkin alemmaa vaaleamman taustamaalin alueelta otetun poikkileikkausnäytteen ja ylempää tummemmalta alueelta otetun poikkileikkausnäytteen kerroksissa luulisi näkyvän eroavaisuuksia (kuva 23). Teoksen ylimmän rivin levystä tummemmalta alueelta otetussa poikkileikkausnäytteessä ei kuitenkaan jostain syystä näy mitään erityistä tummaa kerrosta. Poikkileikkausnäytteiden lisäksi ajateltiin kokeilla löytyisikö ylempien levyjen maalipinnasta otetuissa XRF-mittaustuloksista eroavaisuuksia alempien levyjen tuloksiin, mutta niitä ei juurikaan löytynyt. Maalipinnan XRF-mittaustulokset löytyvät liitteestä 8 ja näytteidenottoaikat liitteestä 6. Mikroskoopilla maalipintaa tarkasteltaessa ohut kerros kuitenkin näkyi selvästi vanhojen ruuvireikien kohdalla, joissa vain ohut tumma kerros on lohjennut pois vaaleamman taustamaalin päältä (ks. aikaisempi luku 3.4.1, kuva 17).

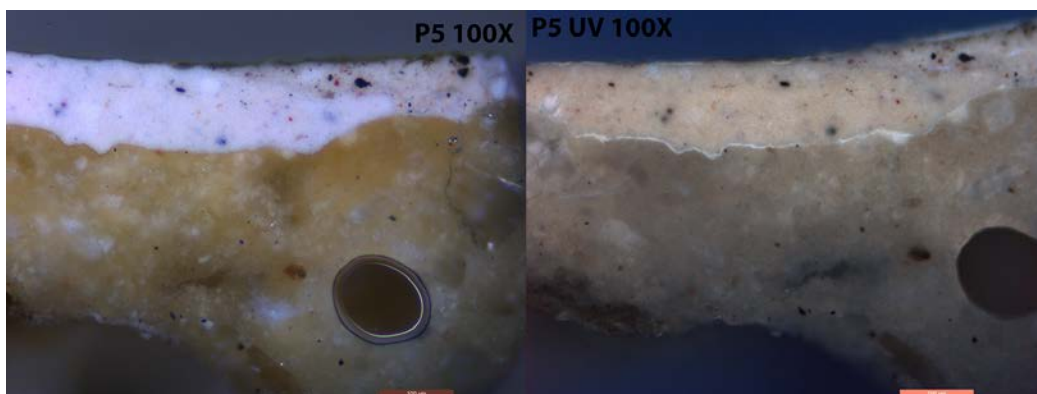
Poikkileikkausnäytteiden avulla yritettiin tutkia, olisiko maalauksen päälle levitetty lakkaa pintasuojaksi. Muutamissa näytteissä näkyi päällimmäisenä todella ohut epämääräinen kerros, joka paikoitellen fluoresoi UV-valossa (kuva 24). Joissain kaikista kuluneimmista alemmista levyistä otetuissa poikkileikkausnäytteissä näkyy tämä fluoresoiva kerros, kun taas joissain ylemmistä ei niin kuluneista otetuissa kerrosta ei näy. Tästä syystä jäi epäselväksi olisiko kyseessä vain teoksen pinnalla fluoresoivasta liasta vai lakan jäämistä. UV-valossa koko teoksen pintaa tarkasteltaessa se ei fluoresoinut ainakaan luonnonhartsilakalle ominaisella tavalla. Luonnonhartsilakan fluoresenssi voimistuu, kun lakka-pinta hapettuessaan ikääntyy ja kellastuu. Tämä lisää pidempiaaltoisen UV-säteilyn ja lyhempiaaltoisen näkyvän valon imeytymistä, jolloin syntyy helposti tunnistettava fluoresenssi. (Hill Stoner & Rushfield (edit.) 2012, 294.)

Kuva 24. Muutamissa poikkileikkausnäytteissä näkyi paikoitellen päällimmäisenä todella ohut epämääräinen kerros, joka fluoresoi UV-valossa.

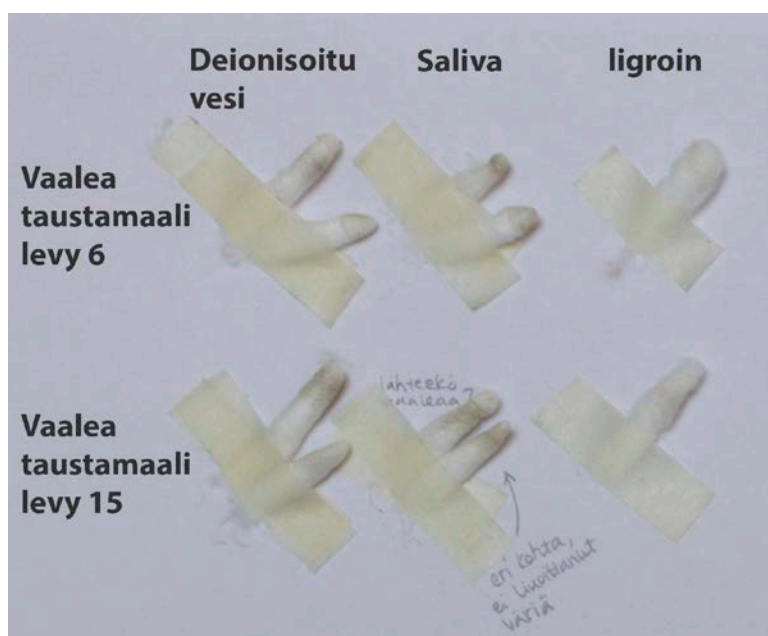
Testien mukaan etenkin Etax A, 1-prosenttinen triammoniumsitraatti sekä trietanoliamiini-sitruunahappo-liuos liuottivat maalauksen eri värialueilta pigmenttiä. Näitä ei siis muuten voitaisi puhdistuksessa käyttää, kuin mahdollisesti joidenkin pienien tahrojen poistoon. Ligroin, iso-oktaani ja White Spirit eivät liuottaneet värejä, eivätkä näyttäneet silmämääräisesti tarkasteltuna vaikuttavan maalikerrokseen. Niiden puhdistusteho rajoittui kuitenkin vain maalipinnalla olevaan pölyyn, eikä niinkään pinttyneeseen likaan. Deionisoidulla vedellä ja salivalla saatiin aikaiseksi parhaat puhdistustulokset (kuva 27).

Ne eivät irrottaneet pigmenttiä, mutta tehosivat pinttyneeseen tummaan likaan. Ongelmalliseksi ne kuitenkin osoittautuivat, koska vaalea taustamaali tuntui paikoitellen reagoivan niihin arvaamattomasti. Nihkeä pumpulipuikko ei vaikuttanut maalipintaan eikä sen likaan juuri ollenkaan. Kostutetulla pumpulipuikolla pintaa puhdistettaessa maalipinta saattoi yhtäkkiä tuntua sormella kokeiltaessa hiukan pehmenneeltä ja paikoin tahmealta. Myös maalipinnan kiilto saattoi muuttua joko mattapintaisesta kiiltäväksi, tai kiiltävästä mattapintaiseksi. Kiillon muuttuminen voi olla seurausta siitä, että liuotin on vaikuttanut maalisideaineeseen. Vaikka lika irtosi suhteellisen hyvin, tuntui sitä kuitenkin jäävän maalikerroksen struktuurin pieniin painaumiin. Näin ollen puhdistettu pinta saattoi näyttää jopa epätasaisemmalta, kun sen sävyjen välinen kontrasti kasvoi. Pintastruktuuri nousikin tärkeäksi asiaksi sopivaa puhdistusmenetelmää valittaessa.

Kuva 27. Yksityiskohta liukoisuustesteistä. Kaikki liukoisuustestien tulokset ovat nähtävissä liitteessä 10.

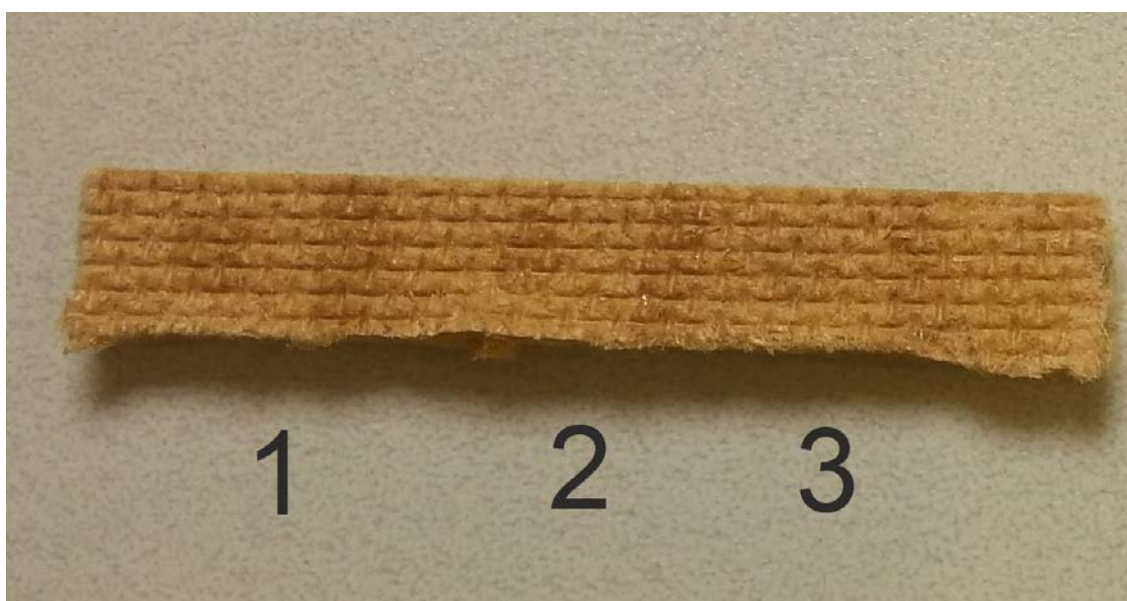
Kuva 28. Sampiliiman imeytyminen kuitulevyyn. 1. 4,5-prosenttinen sampiliima imeytyi hitaasti kuitulevyyn, eikä turvottanut sitä.. 2. 6-prosenttinen sampiliima jäi kuitulevyn pinnalle, eikä imeytynyt. 3. 4,5-prosenttisen sampiliiman imeytymistä edistettiin ligroinilla.

4,5-prosenttista sampiliimaa testattiin myös erilliselle uudelle kovalevyllä ennen varsinaisen maalin kiinnityksen aloitusta (kuva 28), koska maalipinnan kiinnittyvyyden lisäksi haluttiin nähdä miten kuitulevy reagoi sampiliimaan: muun muassa kuinka nopeasti se imeytyy levyyn, turpoaako levy tai muuttuuko levyn väri esimerkiksi tummemmaksi. Liian nopea imeytyminen olisi haitaksi maalipinnan kiinnittymiselle, joten liiman tulee olla sopivan viskoottista. Liiman viskoottisuus on olennaista konsolidoinnissa (Schniewind 1998, 89). Viskoottisuutta voidaan säädellä liiman lämmön ja konsentraation avulla. Mitä viileämpää ja konsentraatiooltaan (sekä molekyylipainoltaan) suurempaa eläinliima on, sitä viskoottisempaa se on. Liima ei kuitenkaan saa olla niin viskoottista, ettei se kulkeutuisi konsolidoitavaan materiaaliin. (Schellmann 2008, 57.)

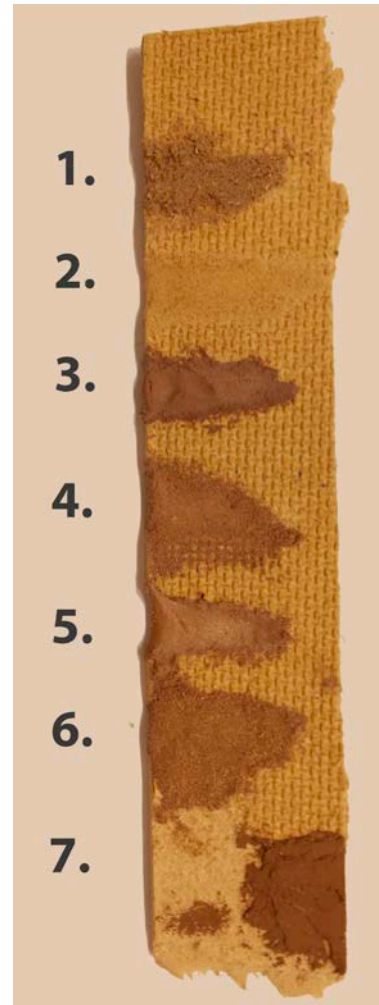
Kuva 29. Täytemassatestilevy

1. Karkea sahajauho + kylmä kalaliima
2. Hieno koivusahajauho + kylmä kalaliima
3. Fenolimikropallot + kylmä kalaliima
4. Fenolimikropallot + hieno sahajauho + kylmä kalaliima
5. Sama kuin yllä, mutta enemmän fenolimikropalloja
6. Fenolimikropallot + hieno sahajauho + Plextol® B 500
7. Tikkurila Spakkeli puukitti

Puutoskohdan täyttämistä testattiin erilaisilla täytemassoilla testilevyille. Testilevynä toimi kuitulevy, johon oli kaiverrettu osittain levyn läpi meneviä uria (kuva 29). Täytemassan liima-aineeksi testeihin valittiin yleisesti puisten esineiden konservoinnissa käytössä

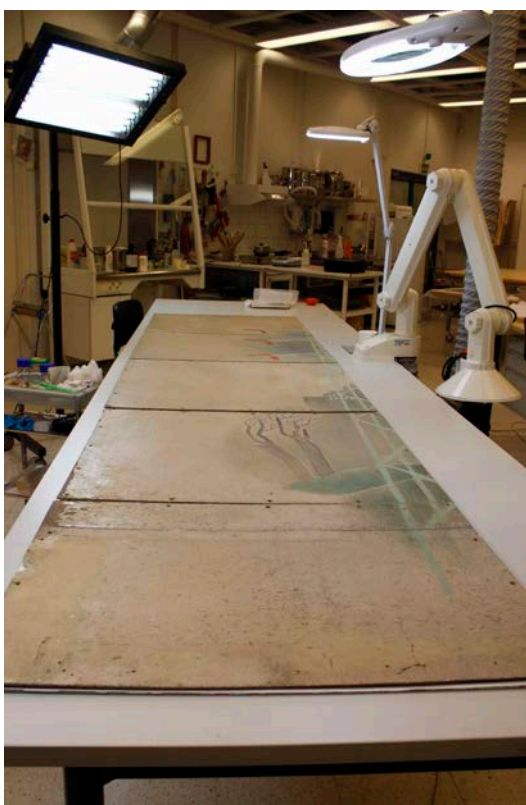
Kuva 31. Konservoitavat levyt yhtä aikaa työpöydällä.

Opinnäytetyönä suoritettiin *Sähkö*-teoksen viiden vasemmanpuoleisen levyn (levyt 1, 4, 7, 10 ja 13) konservointi ja restaurointi. Konservointi ja restaurointi käsittävät päällemaalauksen poiston, maalipinnan puhdistuksen ja konsolidoinnin, kittauksen, levyn 13 kuitulevyn vaurioalueen restauroinnin ja kitattujen alueiden restaurointimaalauksen. Jokainen työvaihe tehtiin yksi kerrallaan jokaiselle viidelle levyille ennen seuraavaan työvaiheeseen siirtymistä. Nämä samat toimenpiteet on tarkoitus toteuttaa teoksen muille osille opinnäytetyön ulkopuolella.

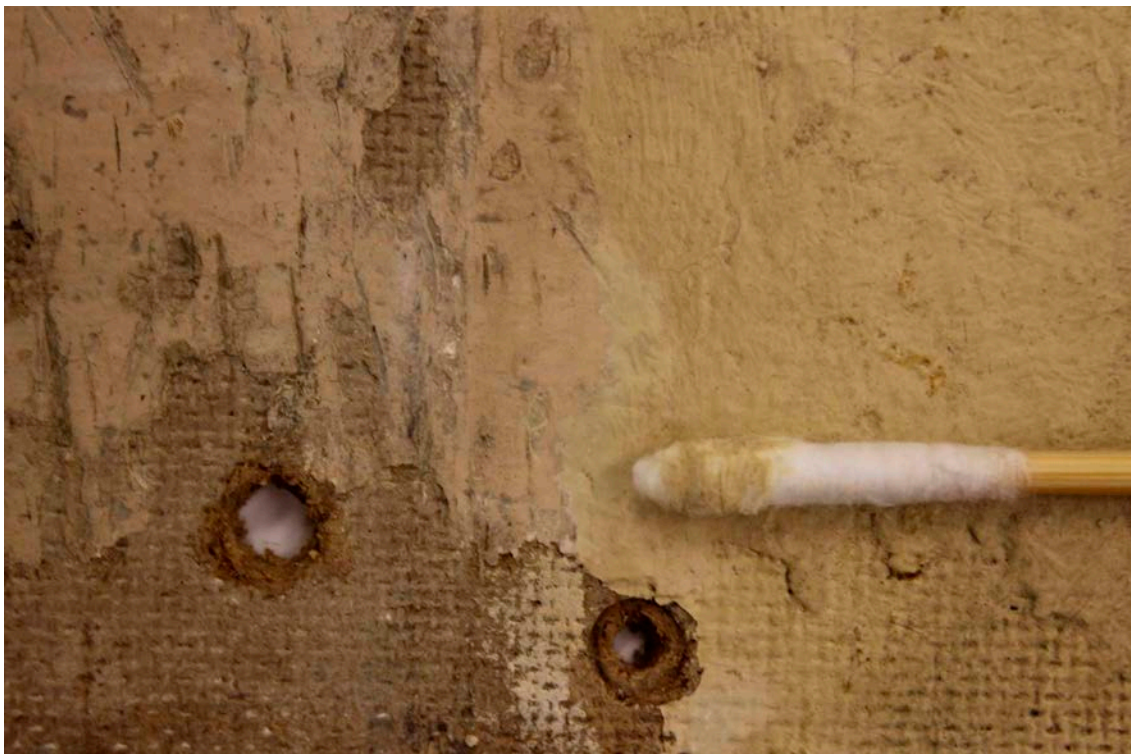
Ennen maalipinnan puhdistusta alimmassa levyssä oleva kellertävä päällemaalauus poistettiin asetoniin kostutetulla vanupuikolla varovasti pyöritellen (kuva 32). Päällemaalauus liukeni hyvin asetoniin. Asetoni haihtuu nopeasti, joten sillä aktivoitiin ja poistettiin vain pieni alue päällemaalausta kerrallaan.

Kuva 32. Päällemaalauksen poistoa asetonilla.

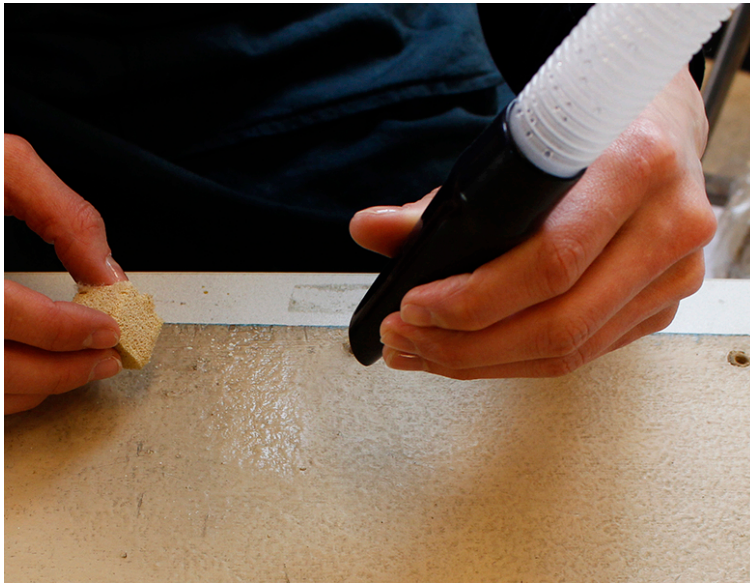
Kuva 33. Maalipinnan puhdistusta vesihöyryn avulla.

Yleisesti parhaaksi tekniikaksi puhdistuksessa osoittautui vesihöyryn, hammasharjan ja Alron-sienen yhdistelmä. Maalipintaa höyrytettiin pieneltä alueelta, ja höyryn annettiin vaikuttaa muutamia sekunteja (kuva 33). Tämän jälkeen pintaa harjattiin varovasti pehmeällä hammasharjalla pyörivin liikkein (kuva 34). Kosteus ja irronnut lika pyyhittiin lopuksi pois Alron-sienellä. Jos kohta pääsi kuivahtamaan liikaa, sitä höyrytettiin hiukan lisää ennen Alron-sienellä pyyhkimistä.

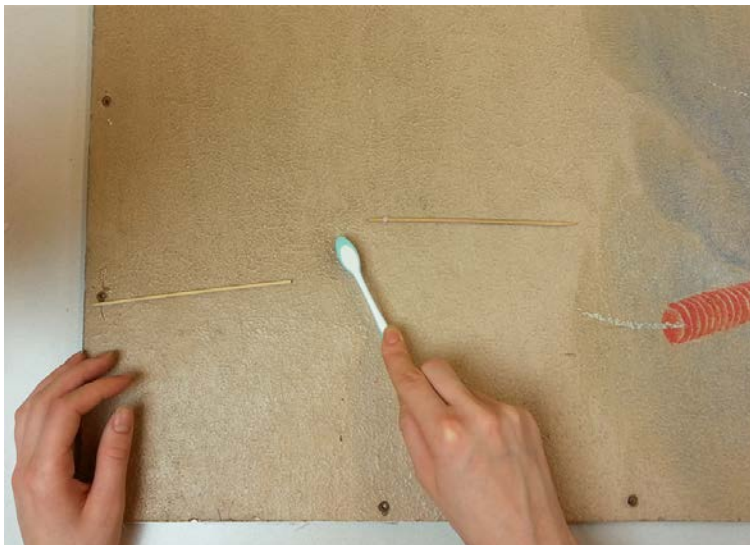
Kuva 34. Maalipinnan puhdistusta.

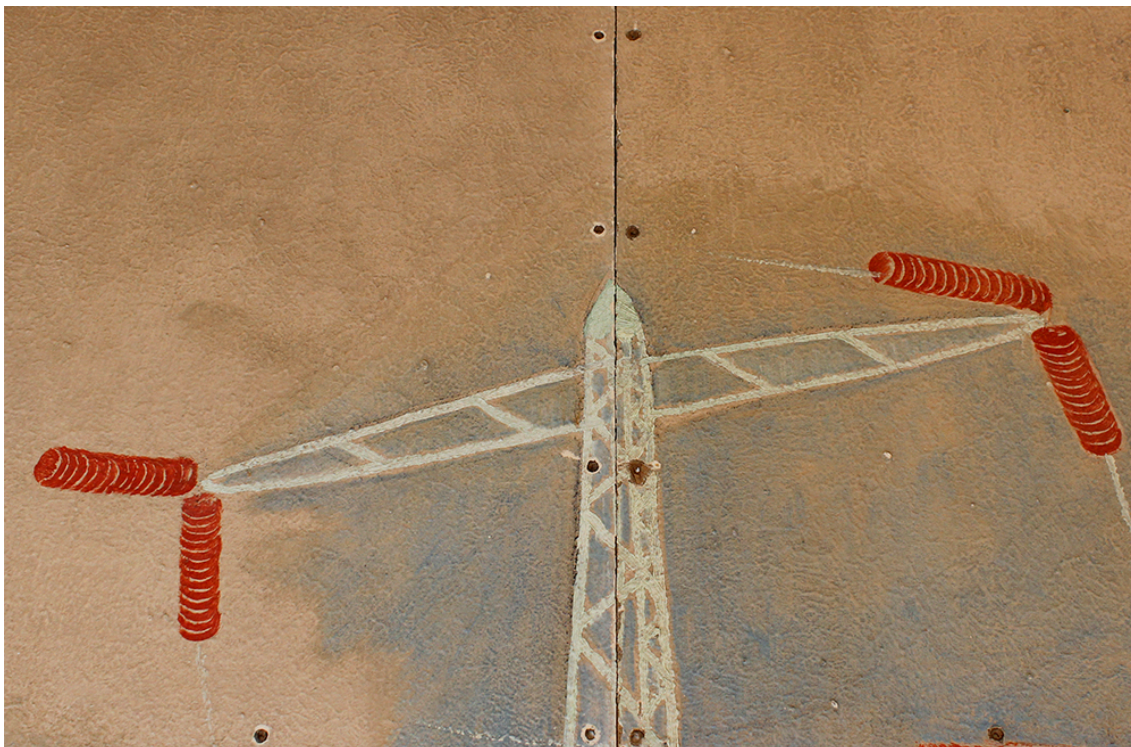
Puhdistettu maalipinta kirkastui ja värit tulivat selkeämmin esille. Vaalean taustamaalin sekä muiden vaaleiden värialueiden kohdalla puhdistuksen vaikutus näkyi selkeimmin. Puhdistettujen levyjen maalipintaa verrattaessa puhdistamattomien levyjen maalipintaan, voidaan havaita selkeä ero (kuva 36).

Kuva 36. Levy 1 (vasemmalla) puhdistuksen jälkeen verrattuna puhdistamattomaan levyyn 2 (oikealla).

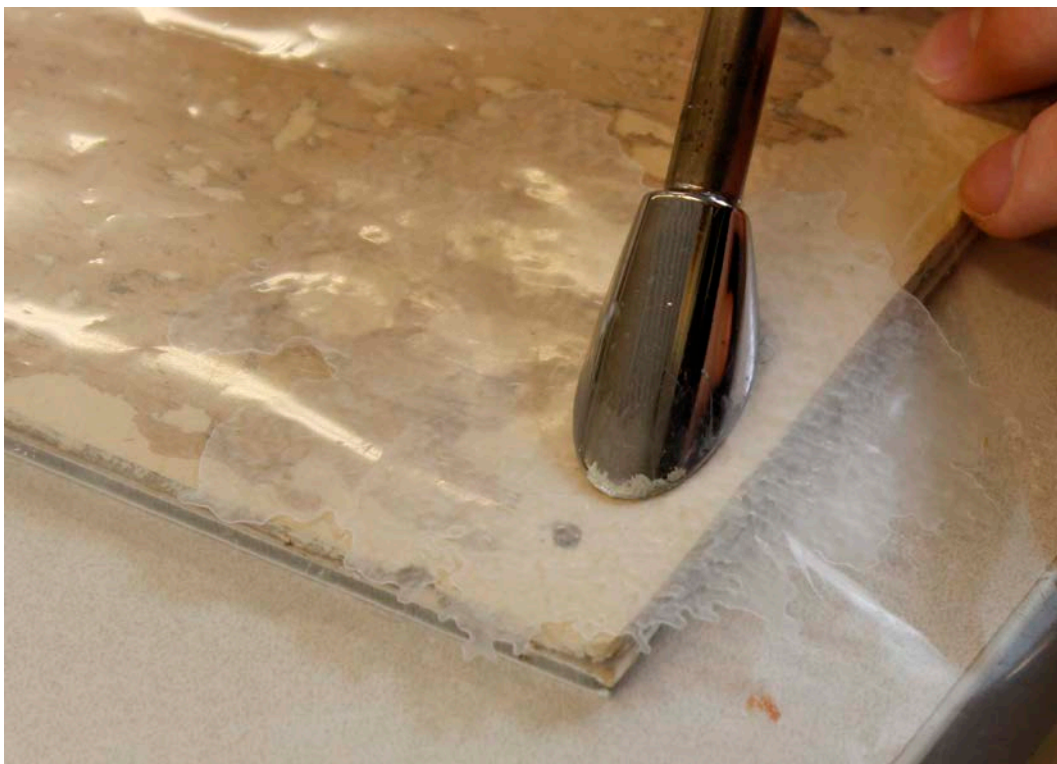
Kuva 40. Kittauksen teksturointia silikonimuotin ja lämmön avulla.

Käytetty silikonimuottimassa vaatii 24 tunnin kuivumisajan. Tämän jälkeen muotti on käyttövalmis ja se voidaan irrottaa maalauksen pinnasta ja pyyhkiä liitujäämät pois. Silikonimuotti asetettiin teksturoitavan kittauksen päälle, minkä jälkeen muotin pintaa lämmitettiin tasaisesti lämpölusikalla (noin 80-100 °C) (kuva 40). Muotti voitiin nostaa käsitellyltä pinnalta heti, kun pinta ei enää tuntunut lämpimältä. Teksturoinnin jälkeen ylimääräinen kitti puhdistettiin ligroiniin kostutetun vanupuikon avulla.

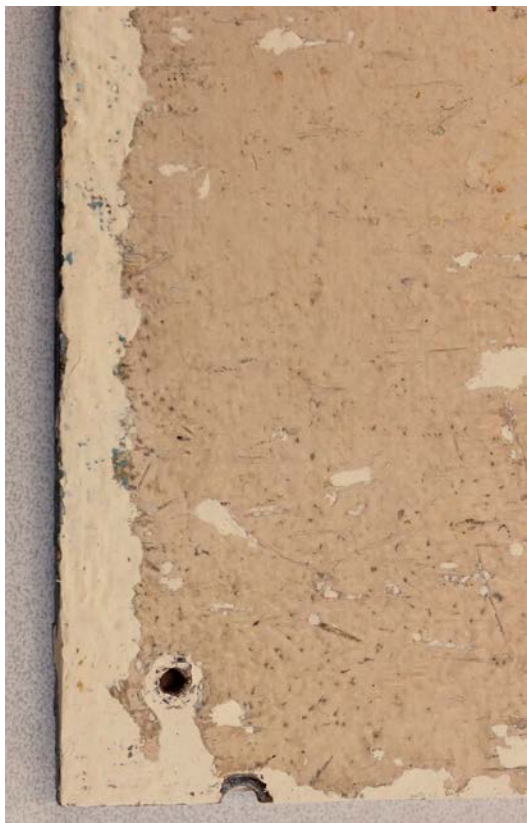
Kuva 41. Vasen alakulma (levy 10) kitattuna.

Valmiiden teksturoitujen kittausten päälle tehtiin suoraan restaurointimaalaus käyttämällä kuivapigmenttejä ja 50-prosenttista Lascaux® Retouching Medium Mowilith 20 (AYAB) -pohjaista retusointiin tarkoitettua sideainetta³⁷. Restaurointimaalusta suositellaan tehtäväksi suoraan teksturoidun kitin päälle, koska välilakkaus voisi muuttaa teksturoitua pintaa, varsinkin jos pinnan struktuuri on hyvin pientä (Folkes & Reddington 2010, 162). Retusointisideaine on valmistettu 50-prosenttisesta Mowilith 20:stä laimentamalla se etanolilla 10-prosenttiseksi, ja lisäämällä siihen DPGME:ta (Dipropylene

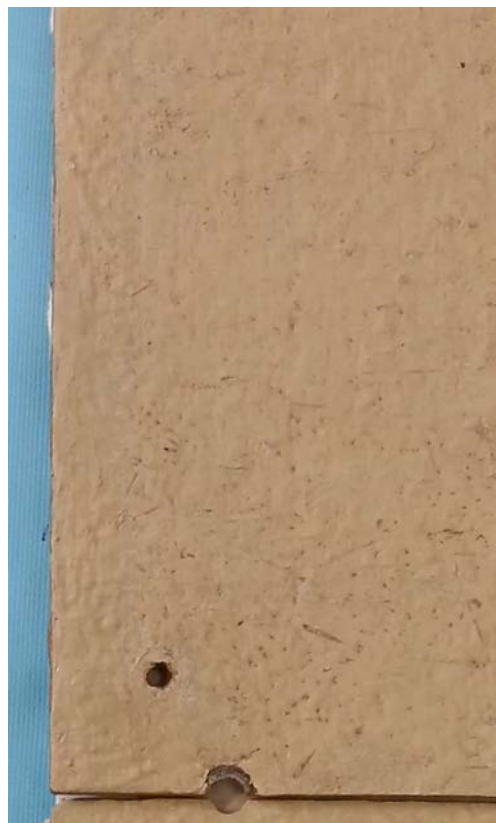
Kuva 42. Vasen alakulma (levy 10) retusoituna.

Glycol Methyl Ether), jotta työstettävyys olisi parempi ja liuottimen haihtuvuus hitaampaa. Valmis 10-prosenttisen liuoksen käyttö sideaineena antoi vielä hiukan liian kiiltävän pinnan, joten liuos laimennettiin etanolilla vielä 5-prosenttiseksi. Näin restaurointiväri saatiin sopivan mattapintaiseksi (kuvat 41 ja 42).

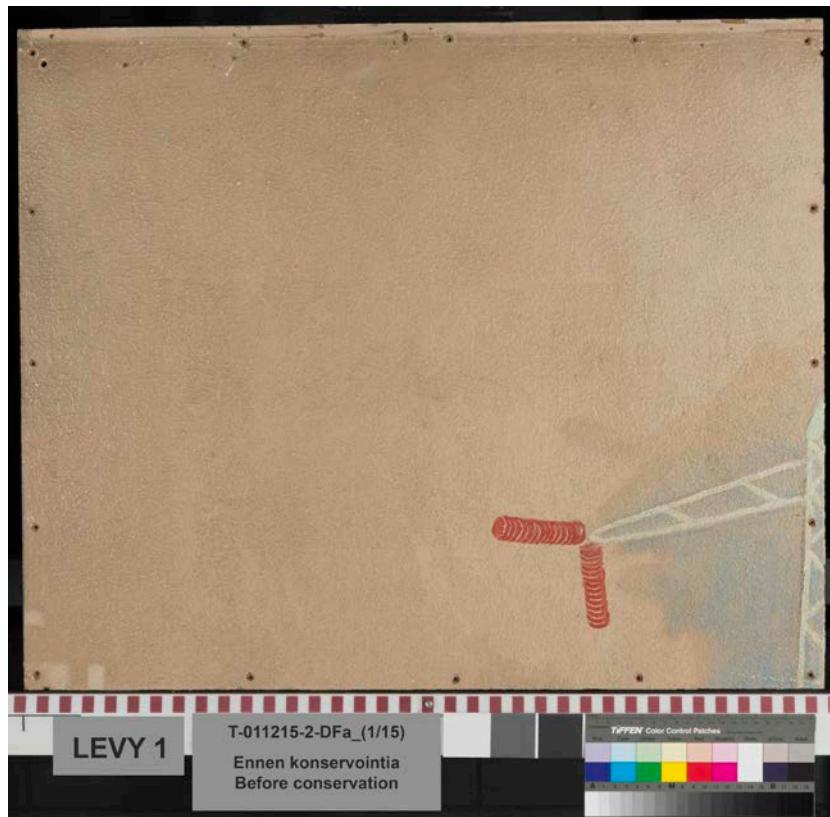
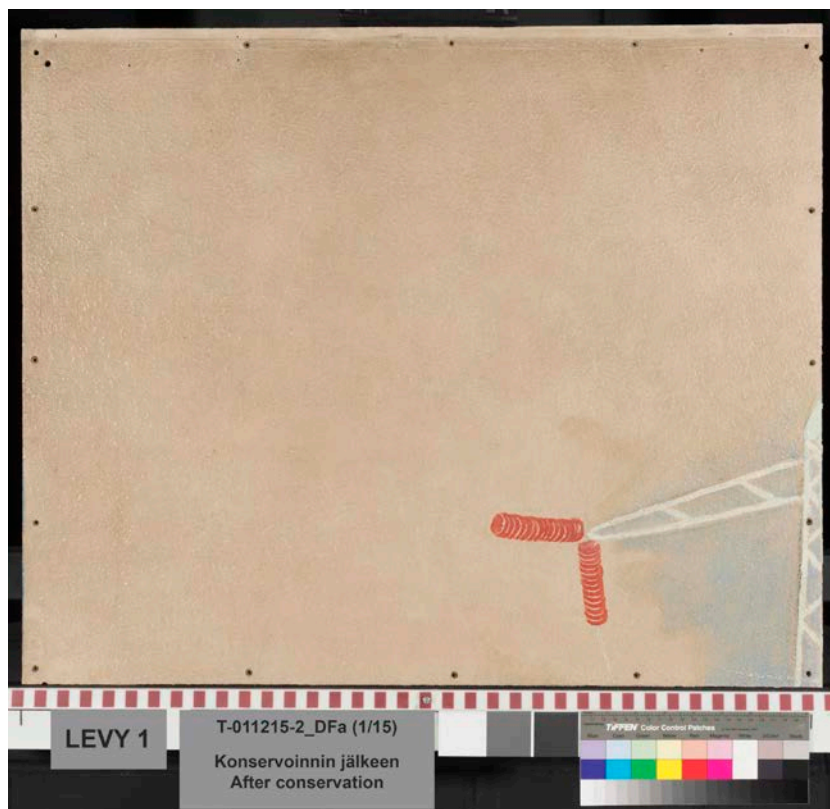
Opinnäytetyönä konservoidut levyt 1, 4, 7, 10 ja 13 teoksesta *Sähkö* (T-011215-2) ennen ja jälkeen konservoinnin. Levy 13 myös takaa ennen ja jälkeen konservoinnin.

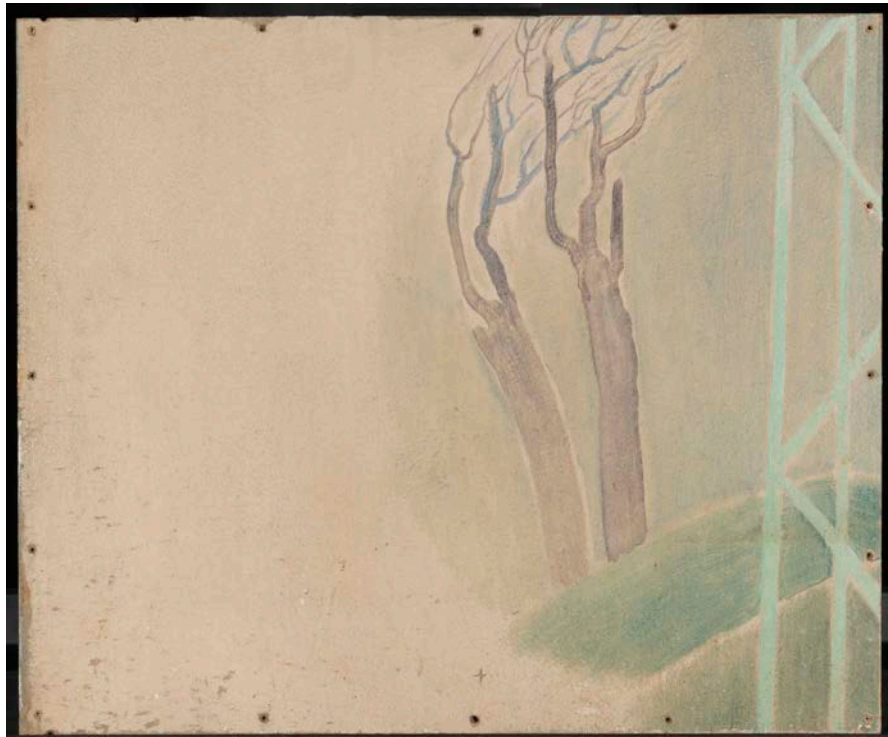
LEVY 10

Ennen konservointia
Before conservation

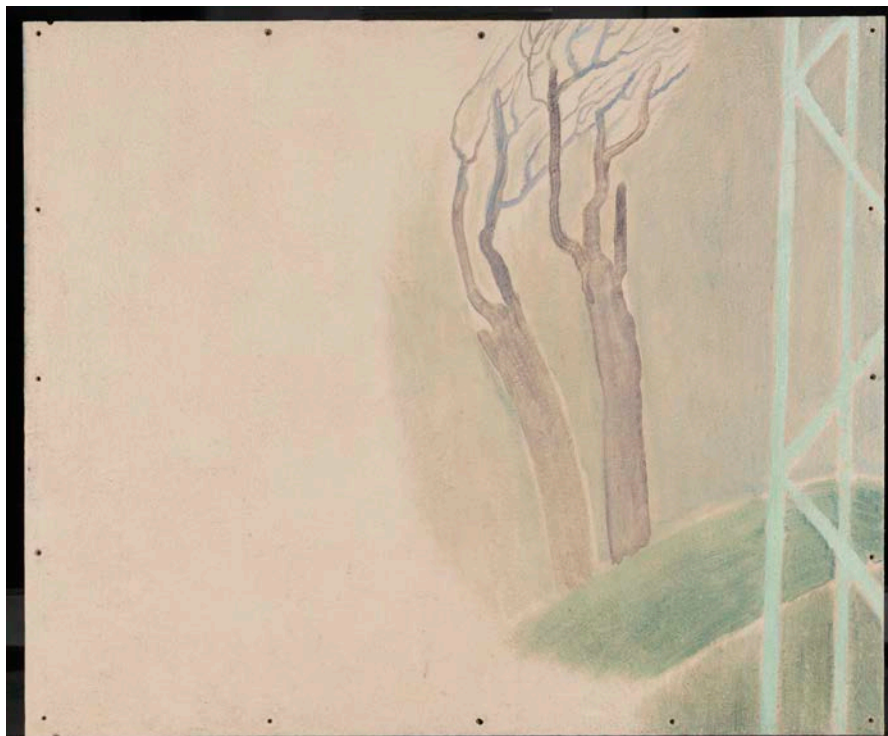
LEVY 10

Konservoinnin jälkeen
After conservation
