Lars Theodor Billing - *Vuoristomaisema*

1800-luvun öljyvärimaalauksen rakenteellinen konservointi

Opinnäytetyö

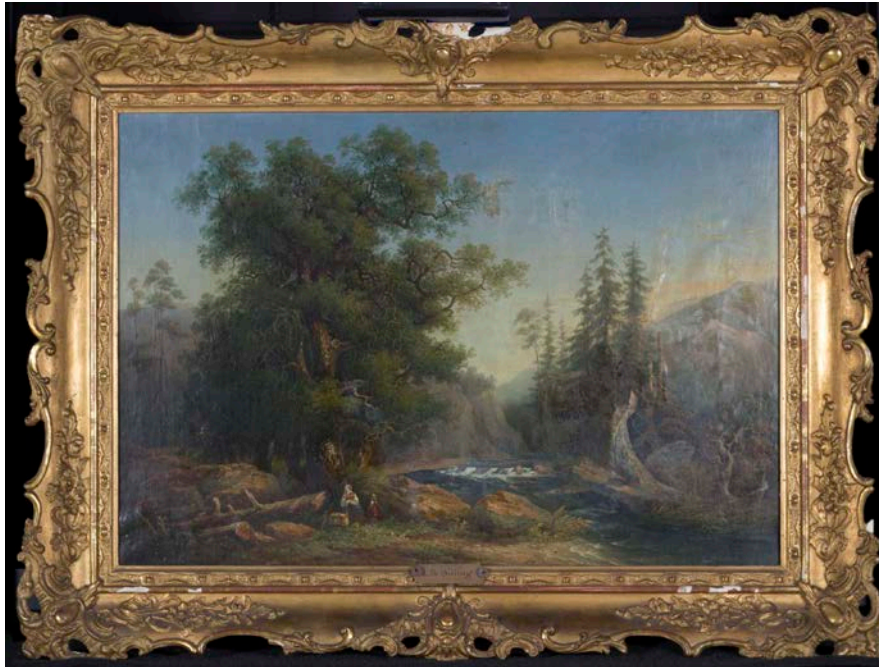
Kuva 1. *Vuoristomaisema* -maalaus

Vuoristomaisema -maalaus on kankaalle maalattu öljyvärimaalaukset vuodelta 1851. Se on pingotettu puiselle kiilakehykselle ja kehystetty kullatulla koristekehyksellä (Kuva 1.). Ilman kehystä sen koko on 52,1 x 74,4 cm ja kehyksineen 70,5 x 92,5 cm.

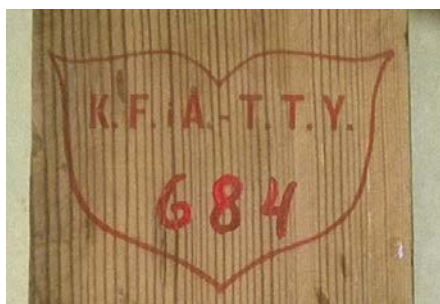
Kuva 4. Merkintä kiilakehyksessä (leimaus)

Kiilakehyksen taustapuolella on erilaisia merkintöjä. Ylä- ja alarimassa on lyijykynällä tehtyjä kirjoituksia. Ylärimassa oleva kirjoitus on taiteilijan nimi "Billing" (Kuva 3.), ja sen oikealla puolella on numero "26", joka näyttää raapimalla tehdyttä. Sen vieressä on leimaus, jossa lukee "K.F.i Å.-T.T.Y." (Kuva 4.) ja leimauksen sisällä on mahdollisesti öljyvärillä kirjoitettu numerosarja "684". Vasemmanpuoleisessa rimassa on samaa tyyppiä isompi leima, joka on painettu punaisella värillä. Alarimassa on kiekuraiselta merkinnältä näyttävä lyijykynällä tehty merkintä (Kuva 5.). Sen lisäksi alarimassa on noin 8 mm x 5 mm kolmion muotoinen paperin jäämä, jossa on kuvio. Alarimassa on myös maalijälkiä, jotka ovat luultavasti taiteilijan siveltimen osumia. Kiilakehyksen taustapuolella on runsas määrä naarmuja ja erikokoisia reikiä. Kaikki reiät ovat alle 5 mm halkaisijaltaan. Yläriman sisäpuolella keskikohdassa on naula. Kiilakehyksen sivureunoissa olevien reikien määrä vastaa suunnilleen alkuperäisessä maalauskancaassa olevien reikien määrää, joten kiilakehys voisi olla alkuperäinen. Koska kangas on kuitenkin hauras materiaali ja jotkut alkuperäisessä maalauskancaassa olevista rei'istä ovat niin lähellä toisiaan, osa niistä on todennäköisesti liittynyt yhteen, joten alkuperäisten naulanreikien määrää ei voida tietää tarkasti. Naulat ovat käsin tehtyjä nupinauloja.

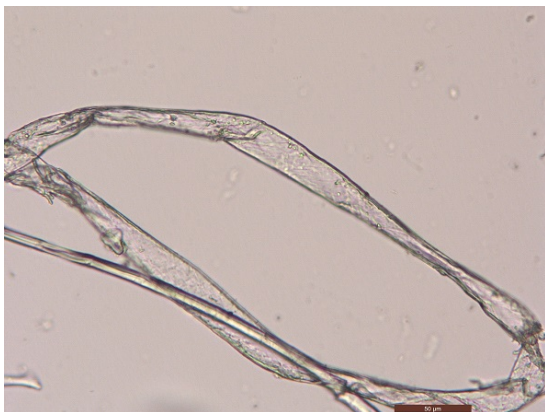
Kuva 7. Kuitunäyte suurennos 200x
(puuvilla)

osaan, ja jokaisesta osasta otettiin kuva ja ne yhdistettiin kuvankäsittelyohjelma Photoshopin avulla (Kuva 6.). Röntgenkuvassa näkyy useita erikokoisia kankaan repeämiä, ja suurin osa repeämistä on maalauksen oikealla puolella. Röntgenkuvassa näkyy myös kaksi kangaspalalla tehtyä paikkausta. Yksi noin 16 cm x 10 cm:n kokoinen on puron kohdalla, ja yksi noin 5,3 cm x 3 cm:n kokoinen kuusien oikealla puolella olevan puurungon kohdalla (Liite 6. 3/4.). Kankaan materiaalin selvittämiseksi suoritettiin kuiduntunnistaminen. Alkuperäisestä maalaus kankaasta otetut kuitunäytteet keitettiin natriumkarbonaatissa (Na_2CO_3) vesihauteessa, jotta liima irtoaisi ja saataisiin puhtaita kuituja. Kuitukimput purettiin yksittäisiin kuituihin ja tarkastettiin Leica DMLS -valomikroskoopin alla. Kuiduista otettiin kuvia Leica DFC420 -mikroskooppikameralla (Kuva 7, 8.). Kuiduntunnistamisen mukaan maalaus kangas on mahdollisesti pellavan ja puuvillan sekoitus.

Pellavan ja hampun kuidut näyttävät hyvin samanlaisilta, joten teoriassa saattaa hyvinkin olla, että kangas on hampun ja puuvillan sekoitus. Pellava, hamppu ja puuvilla käytettiin yleisesti 1800-luvun maalauskankeissa. Mikroskoopilla otetussa kuvassa näkyy puuvillalle tyypillinen ominaisuus eli kuidun kierto. Puuvilla reagoi nopeasti kosteuteen, mikä vaikuttaa konservointitoimenpiteeseen, jossa käytetään kosteutta. Se on pidettävä mielessä toimenpiteen aikana jatkuvasti. Kankaan kudus on yksinkertaista palttinakudosta. Kankaassa ei ole hupioreunaa, joten siitä ei voi erottaa loimilankaa (pystysuuntainen) ja kudelankaa (vaakasuuntainen). Teollisesti kudottu kankaan loimi on yleensä tiheämpi kuin kude, koska se on edullisempi tapa tuottaa kangasta. Lankojen määrä *Vuoristomaisema* -maalauksessa on keskimäärin noin 12 x 19 / cm², ja kudus on tiheä. Kankaan pH on mitattu WTW pH 330/SET-1 Best. -Nr. 100 787 -mittauslaitteella, ja se on 4,46, mikä tarkoittaa, että kangas on hapanta.

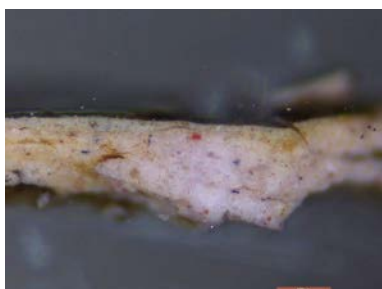
Kuva 10. Poikkileikkausnäyte pohjustuksesta suurennos 100x

Pohjustus on melko ohut, ja se on levitetty esiliimatun kankaan päälle. *Vuoristomaisema* -maalauksen maalaus kangas on mahdollisesti kaupallinen. Valmiiksi pohjustettu ja pingotettu maalaus kangas oli saatavilla jo 1600-luvulla, ja 1800-luvulla monet taiteilijat ostivat valmiiksi pohjustetut ja pingotetut maalaus kankaat kaupasta (Bomford & Kirby & Leighton & Roy 1990, 44). Silloin myydyt kaupalliset maalaus kankaiden pohjustukset olivat yleensä öljypohjaisia ja sisälsivät lyijyvalkoista tai bariumsulfaattia ja liitua (Bomford ym. 1990, 48). Lyijyvalkoisen sisältävä pohjustus on melko kova ja pehmenee kosteuteen hitaasti (Ruuben 2014). XRF -tutkimuksen mukaan *Vuoristomaisema* -maalauksen pohjustus sisältää runsaan määrän (610 030 ppm) lyijyvalkoista (Pb), kalsiumkarbonaattia (Ca) ja rikkiä (S). Pohjustus on levitetty koko maalaus kankaaseen pingotusreunojen ulkoreunoille asti, ja kuva on maalattu hieman pingotusreunan yli. Pohjustus on kiinnittynyt hyvin maalaus kankaaseen. Pingotusreunojen päällä oleva pohjustus ei hilseile eikä ole krakeloitunut paitsi nauvoja ympäriltä. Pohjustus on säilynyt joustavana. Pingotusreunoilla olevan pohjustuksen väri on punaruskehtava, mutta poikkileikkauksnäytteessä se näyttää hieman kellertävän valkoiselta (kuva 10.). Pohjustus tutkittiin

FTIR:lla sellaisenaan, ja sen jälkeen siitä poistettiin kalsiumkarbonaatti suolahapolla ja tutkittiin uudestaan FTIR:lla (Liite 9. 1/2.). Pohjustus sisältää FTIR -analyysin mukaan täyteainetta, joka on mahdollisesti liitua tai kipsiä ja öljysideainetta, ja ei sisällä eläinperäistä liimaa. Luultavasti *Vuoristomaisema* -maalauksen maalaus kangas on pohjustettu lyijyvalkoisepohjustuksella öljysideaineessa.

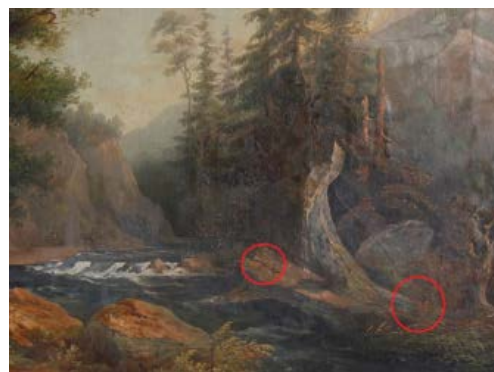
Kuva 16. Kyseiset paikat *Vuoristomaisema*-maalauksessa

Alkuperäisissä maalikerroksissa on ohuita ja paksuja kohtia. Maalauksen vasemmalla puolella olevan puunrungon, oikealla puolella alhaalla olevan kaatuneen ja haljenneen puun, keskellä alhaalla olevan puron virran roiskahduksen ja sen alla olevan lohcareiden kohdalla näkyy erikoisesti maalin kohoumia. Maalikerrokset ovat kiinnittyneet pohjustukseen hyvin. Suuremmat maalikerrosten halkeamat ovat maalauksen oikealla puolella, ja niiden varsinaiset koot ovat vaikeita nähdä päällemaalausten takia. Maalauksen alaosalla näkyvät pahasti vaurioituneet maalikerrokset tai näkyy pahasti vaurioitunut maalipinta. Sillä alueella maalikerroksissa esiintyy paljon pieniä pyöreitä reikiä (Kuva 11, 12.), ja maalipinnan kiilto on myös eri tasolla (kuva 13.). Syynä on luultavasti aikaisemmin tehty konservoinnin toimenpide eli paikkapalan kiinnityksessä tai paikkapalan kiinnityksessä käytetty yli kuumennettu silitysrauta. Leikkausmikroskoopin alla katsottuna alue

näyttää siltä, että maalikerros on kuumuuden takia sulanut, kiehunut, kuplinut ja rikkoutunut, ja sen tuloksena on tullut reikiä. Toisena vaihtoehtona on liian vahvan liuottimen käyttö, mutta sillä alueella kahdessa paikassa näkyy hyvin pieniä numeroita, jotka ovat todennäköisesti vuorauksen aikana maalauksen pinnalla käytetystä sanomalehdestä siirtyneet (Kuva 14, 15.).

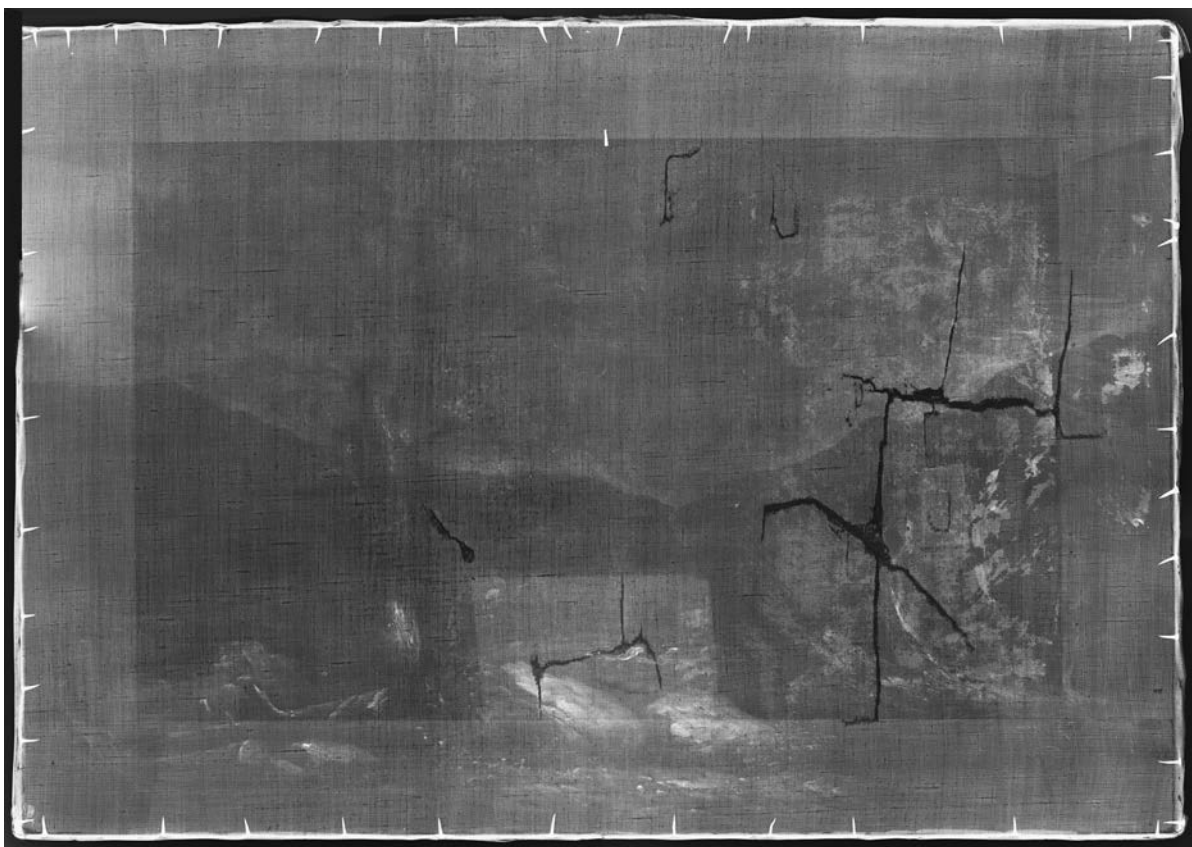
Röntgenkuva

Vaurioalueelle jäi todella kovaa ainetta, joka on valkoisempaa kuin vuorauskanan pohjustus ja sisältää myös pigmenttejä. Röntgenkuvassa maalauksen oikean puolen vaurioalueella näkyy valkoisia tahroja, mikä viittaa lyijyvalkoisen käyttöön (Liite 5.).

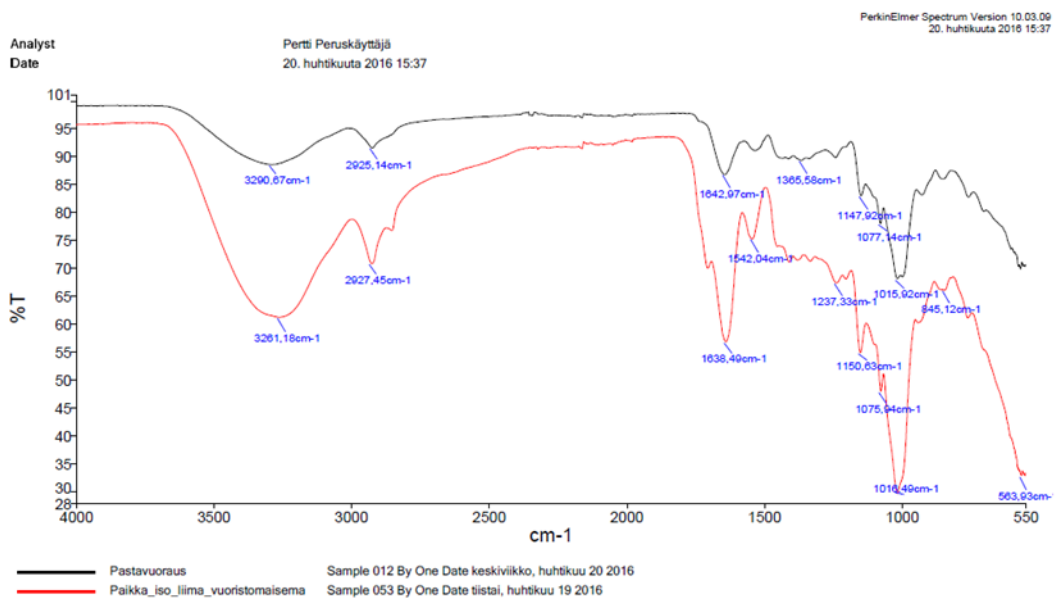
Tukipaikan liimasta 2/2

että jostain syystä tukipaikka ei toiminut tai sitä pidettiin sopimattomana, joten seuraavassa konservoinnissa paikka otettiin pois, mutta kuitenkin liimana käytetyn lyijyvalkoisen jäämiä ei poistettu ja uusi vuoraus on tehty niiden päälle. Vaurioalueen paikkakankaan jäämien poistossa skalpelli asetettiin pystysuorasti maalauksenkangasta vasten ja raaputettiin pois kovaa. Se on todella rasittava toimenpide sekä maalauksenkankaalle, että pohjustukselle ja maalikerroksille. Jäämät olivat kiinnittyneet niin sitkeästi alkuperäiseen maalauksenkankaan taustapuolelle, ettei niitä voitu poistaa täysin vahingoittamatta alkuperäistä maalauksenkangasta. Jäämien poistossa lähti myös hiukan alkuperäistä maalauksenkankaan kuitupintaa, mutta se oli välttämätön toimenpide, koska maalauksenkankaan taustapuolen pitäisi olla mahdollisimman tasainen, jotta uusi vuorauksenkangas kiinnittyisi siihen kunnolla ja tukisi sitä hyvin. Myös kova lyijyvalkoinen maali aiheuttaa jännitettä kankaassa. Tämän toimenpiteen aikana maalauksenkankaan päälle laitettiin painot, maalauksenkangasta pidettiin toisen käden sormilla hyvin paikoillaan ja jäämät raaputettiin sormien väliltä, jotta maalauksenkankaan rasitus olisi vähäisin. Lopuksi koko maalauksenkankaan taustapuoli puhdistettiin imuroimalla ja samanaikaisesti siveltimellä pyyhkäisemällä taustapuolen pintaa. Maalauksenkankaan taustapuolelle jäi vielä todella hienoa pölyä imuroinnin jälkeenkin, joten Alron®-sienellä puhdistettiin pinta vielä kolme kertaa. Sekä vuorauksen, että vuorauksenkankaan jäämien poisto suoritettiin koulun laboratorioissa hengityssuojainta ja suojakäsineitä käyttäen eristyksessä, ettei lyijyvalkoista sisältävää pölyä leviäisi muihin paikkoihin ja kaikki pohjustuksen irrotetut jäämät hävitettiin asianmukaisesti.

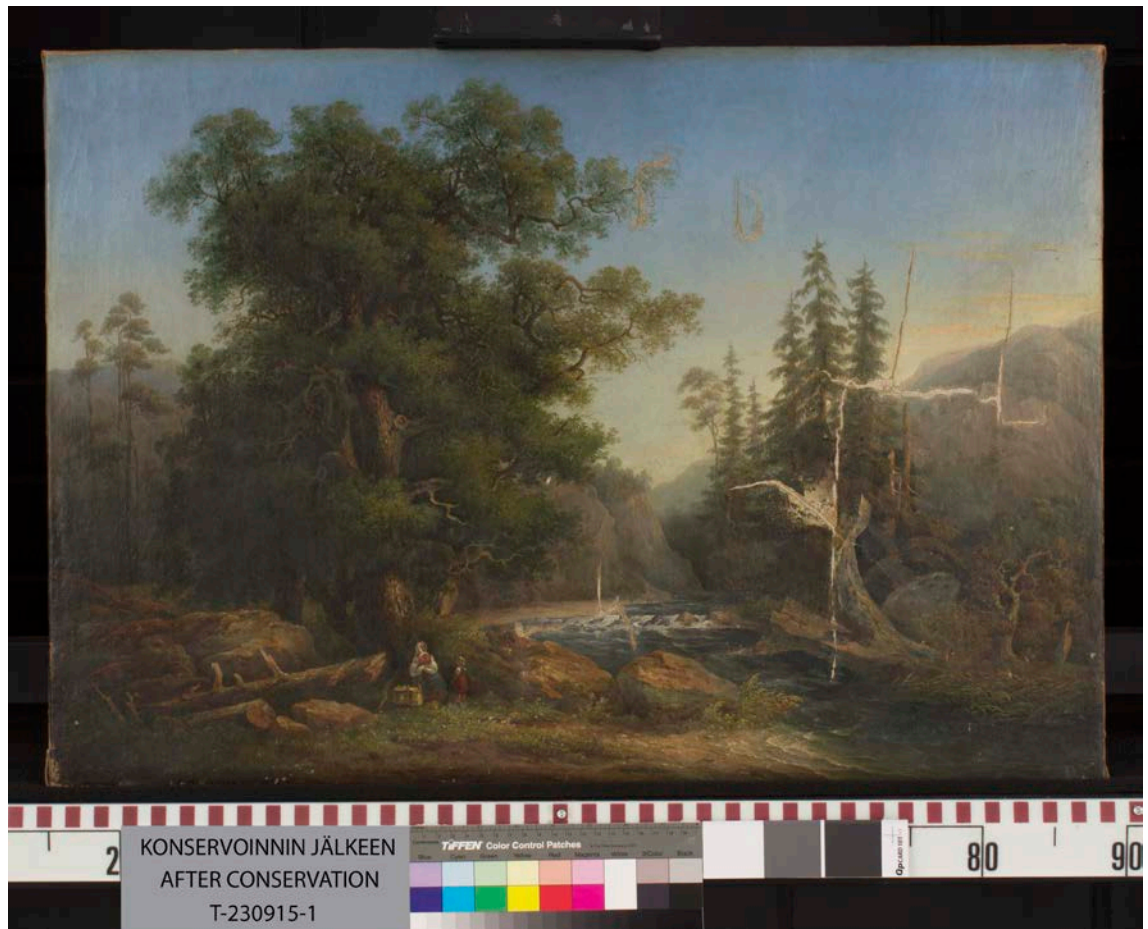
Konservoinnin jälkeen, symmetrinen päivänvalo (Edestä)

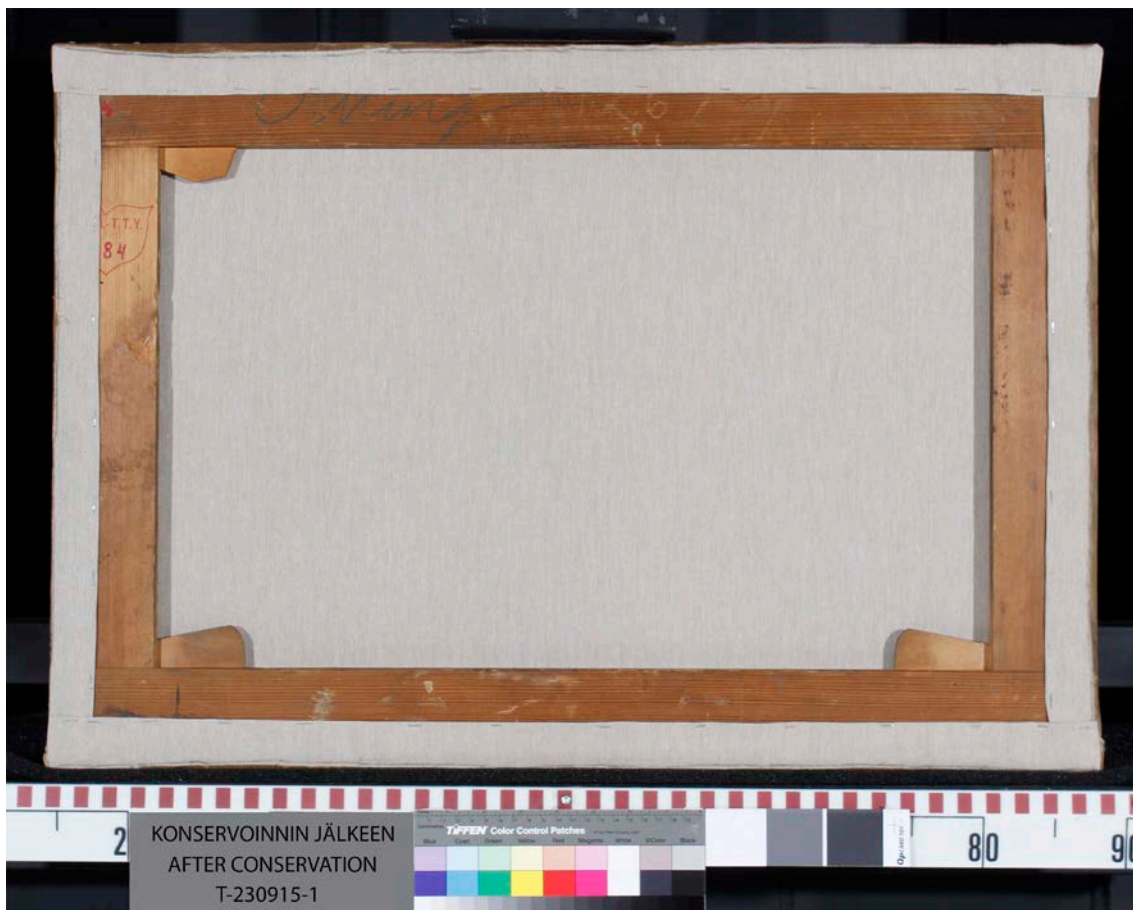
Konservoinnin jälkeen, symmetrinen päivänvalo (Takaa)
