**Laskeutusaltaiden kunto ja toimivuus
kunnostusojitusalueella 5–10 vuotta kaivuutöiden
jälkeen Alajärvellä**

Opinnäytetyö

Kevät 2016

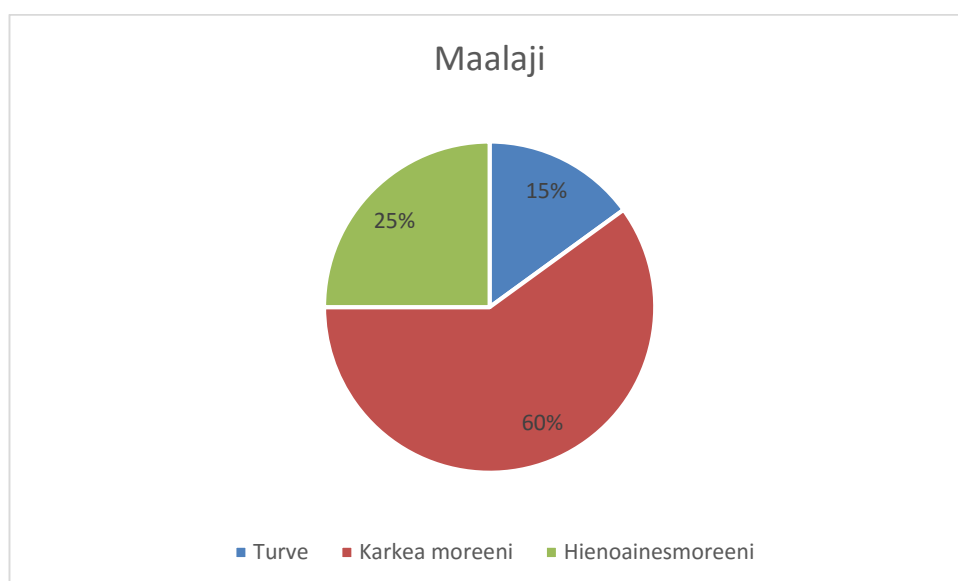
Kuvio 1. Kohteiden maalajijakauma.

Maalajit arvioitiin silmämääräisesti sekä maalajinäytteiden avulla. Otson tekemissä vesiensuojelusuunnitelmissa oli myös arvioitu maalajit kunkin altaan osalta. Maastossa tutkitut ja Otso Metsäpalvelun vesiensuojelusuunnitelmien maalajiarvioinnit eivät poikenneet toisistaan. 60 prosenttia tutkimuksen altaista sijaitsi karkealla moreenimaalla, 25 prosenttia hienoainesmoreeni maalla ja 15 prosenttia turvemaalla. Tutkimuksessa tutkitusta kolmesta turvemaalla sijaitsevasta laskeutusaltaasta kaikki olivat hyvin vähän täyttyneitä.

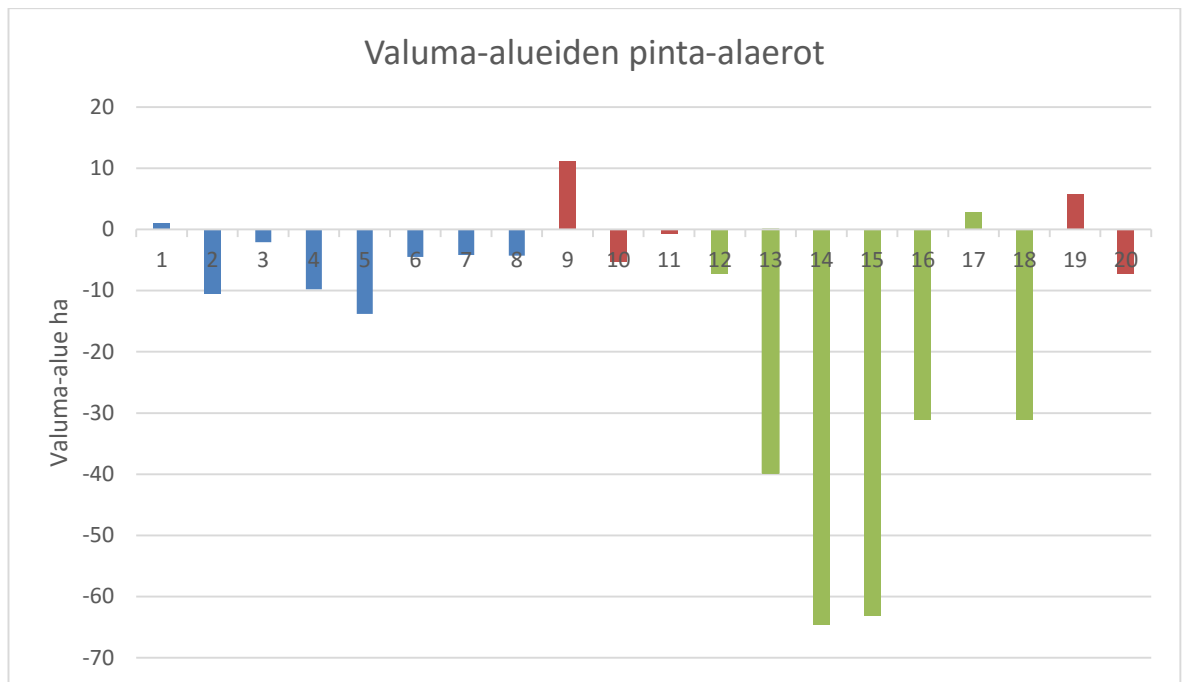
Kuvio 2. Otson ja tutkimuksen välinen valuma-alue vertailu. Sininen pylväs Möksy, punainen pylväs Isoniemi ja vihreä pylväs Uusikylä.

Kuviossa 2 vertaillaan Otson ja tutkimuksen mittaamia valuma-alueita. Numerot 1-20 kuvastavat kunkin tutkimuksessa tutkitun altaan valuma-alueita. 0-akseli kuvastaa tutkimuksen mitattujen valuma-alueiden pinta-alaa. Väri kertoo tässä alueen palkin korkeus poikkeaman tutkimuksessa mitattujen ja Otson mittaamien valuma-alueiden pinta-alojen välillä.

Kuvioista käy ilmi, että Otson tekemät valuma-alue-laskelmat Uusikylän hankkeella poikkeavat merkittävän paljon tutkimuksen valuma-alue-laskelmiin verrattuna. Altaiden 13,14,15,16 ja 18 valuma-alueiden pinta-ala erot ovat merkittävän suuria muiden altaiden valuma-alue pinta-alan vertailuun nähden. Suurin ero on altaan numero 14. valuma-alueessa, kun Otso on laskenut sille pinta-alaksi 45 hehtaaria, niin tutkimuksessa valuma-alueen pinta-alaksi on mitattu 110 ha. Kuva 3. näyttää altaan numero 14 valuma-alueen mittauksen, josta käy ilmi, että valuma-alue on noin 110ha.

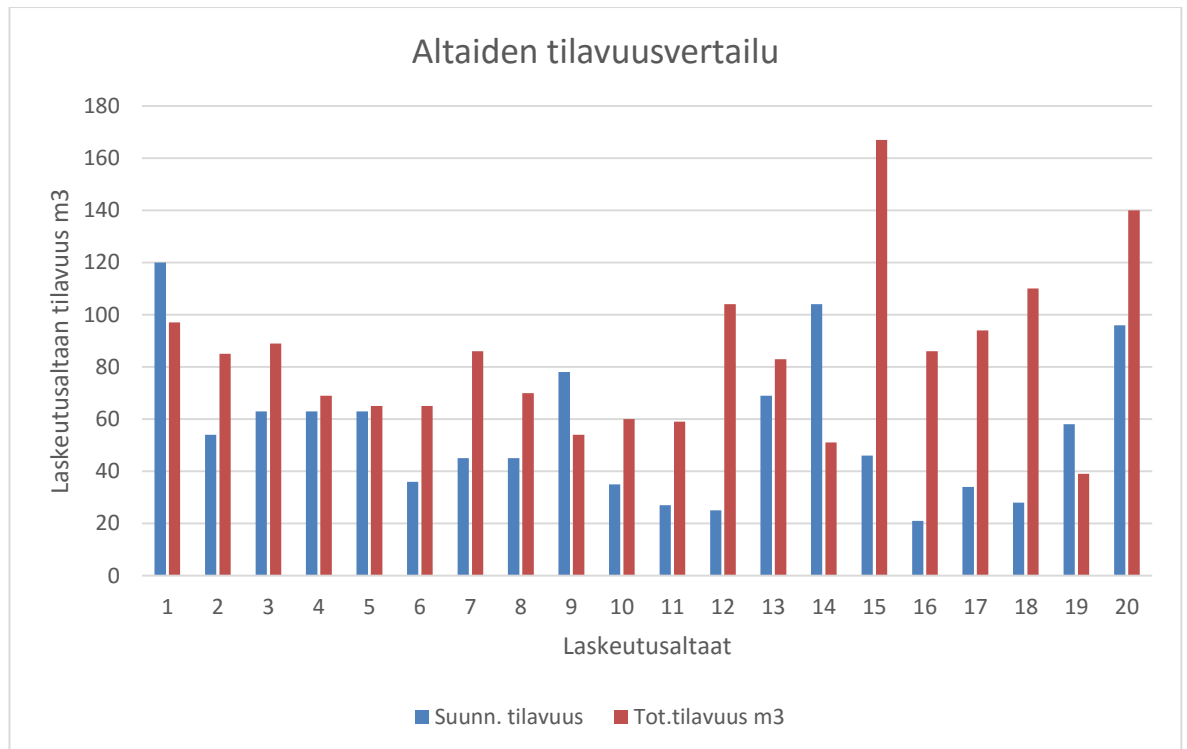
Allaslaskenta ohjelmalla saatuja allastilavuuksia verrattiin Otson laskeutusallasuunnitelmissa ilmoitettuihin allastilavuuksiin. Eroavaisuuksia oli paljon. Kaikkien

Otson suunniteltujen altaiden keskiarvoksi tuli 55,5 m³, kun taas tutkimuksessa mitattu ja laskettu allastilavuuskeskiarvo oli 83,7 m³. Tässä huomionvaraista on, että toteutuneet allaskoot ovat 16 tapauksessa 20:sta suuremmat kuin suunnitellut. Suurimmat erot juuri Uusikylässä, jossa vain yksi on jäänyt suunniteltua pienemmäksi.

Kuvio 3. Altaiden tilavuusvertailu.

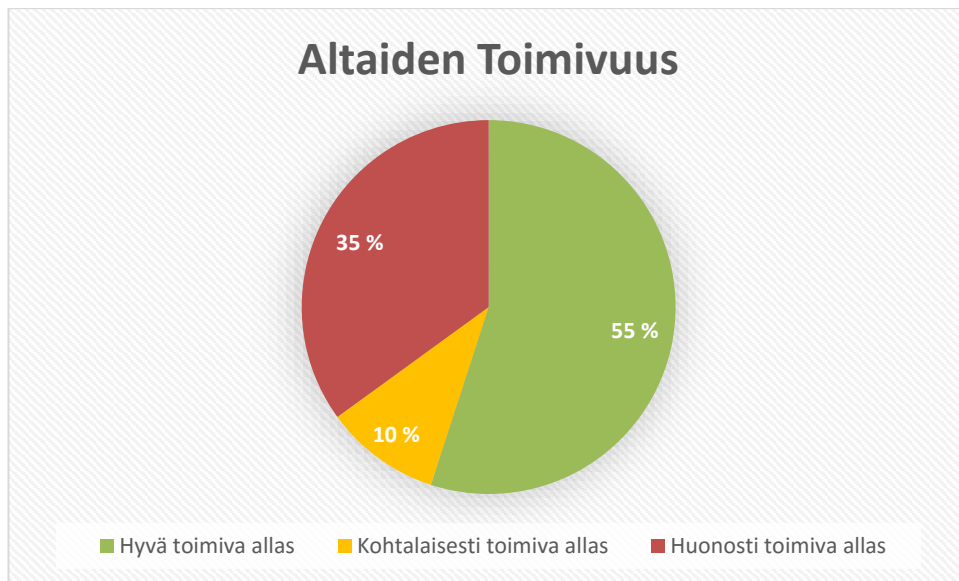
Hyviä toimivia altaita oli 11, kohtalaisesti toimivia altaita 2 ja huonosti toimivia altaita oli 7 kappaletta, joka käy ilmi kuviosta 4 ja kuviosta 5. Kuviosta 5 voidaan myös päätellä, että kun altaan valuma-alue on suunniteltu yli 30 hehtaaria liian pieneksi, niin altaan toimivuus tulee olemaan huono, tai kohtalainen.

Kuvio 4. Altaiden jakautuminen toimivuutta kuvaaviin luokkiin.

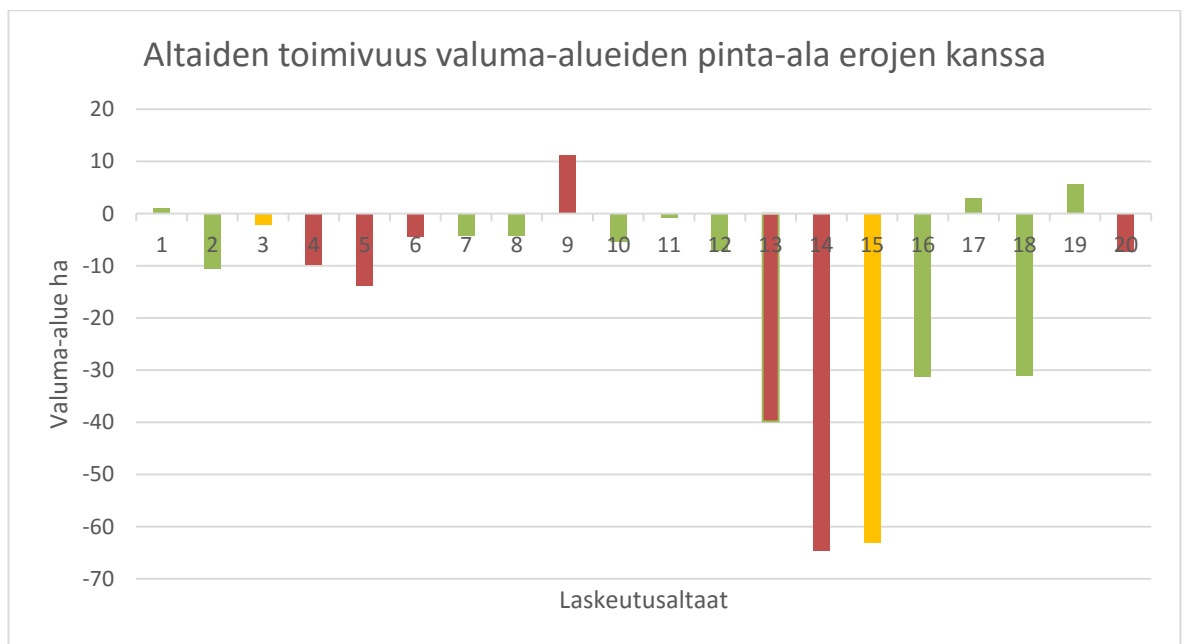
Kuvio 5. Altaiden jakautuminen toimivuutta kuvaaviin luokkiin valuma-alueiden pinta-ala erojen kanssa. Vihreä: Hyvä toimiva allas, keltainen: kohtalainen toimiva allas, punainen: huonosti toimiva allas.
