VÄSTILÄN KOULUN KUNTO- TUTKIMUS JA PTS-EHDOTUS

Tekniikka
2016

Author	Jussi Heikkilä
Title	The Condition Survey of Västilä School Building and a Long Term Plan
Year	2016
Language	Finnish
Pages	53 + 62 Appendices
Name of Supervisor	Heikki Paananen

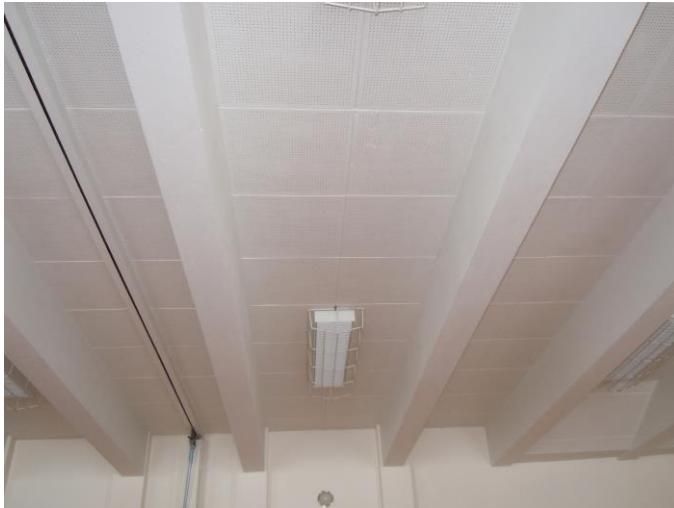
Kuva 6. Liikuntasalin sisäkatto.

Kantavina pystyrakenteina ovat betoniset ja tiilirakenteiset kantavat seinät. Kantavina vaakarakenteina on teräsbetoniset paikalla valetut palkit ja laatat (kuva 6). Rakennuksen runko on kauttaaltaan kohtalaisessa kunnossa, eikä rungossa havaittu kosteusmittauksia tehdessä kosteutta kahdesta ylimmästä kerroksesta. Kellarin alapohjasta löytyi korkeita kosteuslukemia.

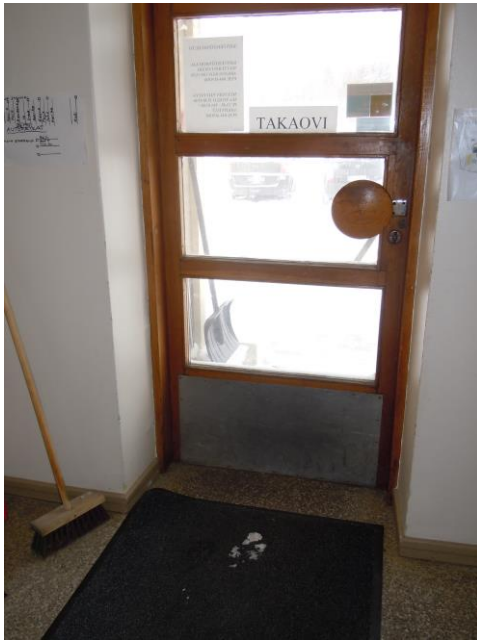
Kuva 10. Ulko-ovi takapihalle.

Pääsisäänkäynnin ulko-ovet ovat alkuperäiset teräsrunkoiset ja ne ovat lasia (kuva 9). Niiden toiminnassa ei ollut ulkoisesti huomautettavaa, mutta lämpökuvasta tehdessä huomattiin, että ovet vuotavat erittäin pahasti. Lisäksi palotarkastaja on käskenyt lasit vaihdettavaksi turvalaseihin. Ovet olisi syytä vaihtaa uusiin terässiin oviin, joissa on lämpökatko. Koulun takapihalle menevä ulko-ovi (kuva 10) ahdistaa, eikä mene kiinni kunnolla, joten myös se tulisi vaihtaa. Ulko-ovista löydettiin pahoja ilmavuotoja, joten niiden uusiminen on olennaista rakennuksen lämpöhukan pienentämiseksi.

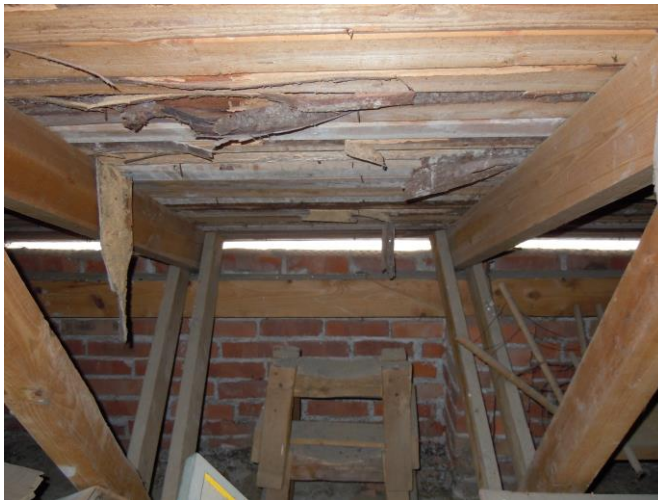
Kuva 12. Rakennuksen vesikatto.

Rakennuksen vesikaton kantavana rakenteena ovat puurakenteiset palkit ja pilarit (kuva 12). Vesikatteena toimii alkuperäinen tiilikate (kuva 13), jonka alla on asennusrimat, bitumihuopa ja umpilaudoitus. Kun ilmanvaihto vaihdettiin vuonna 2013 koneelliseksi, samassa yhteydessä katolle uusittiin tiiliä, mutta kate on silti teknisesti vanhentunut ja tulisi vaihtaa uuteen. Katolla on myös huomattava määrä sammalta, joten se heikentää tiilen kestävyyttä. Tiilikatteen keskimääräinen käyttöikä (noin 45 vuotta) on myös ylittynyt 15 vuodella, joten katon uusiminen on ajankohtaista. Vesikaton tuuletus on kunnossa, tuuletusvälit ovat riittävät ja yläpohjarakenne pääsee tuulettumaan.
