Vesivaurioituneen öljyvärimalauksen tutkimus, konservointi ja restaurointi

Tapauksena Onni Oja – Ylösnousemus (1938)

Metropolia Ammattikorkeakoulu

Opinnäytetyö

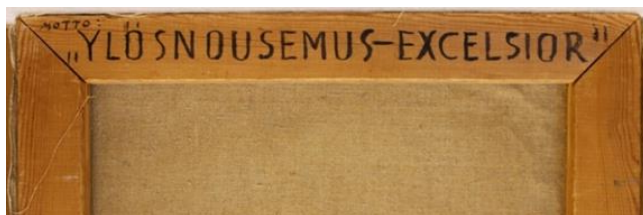
Kuva 8. Tussiteksti kiilakehysten taustapuolella.

⁹ Teksti on alun perin sijainnut oikeinpäin teoksen yläosassa, mutta aiemman vesivaurioon johtaneen entisöinnin yhteydessä maalaus pingotettiin väärinpäin kiilakehykseensä.

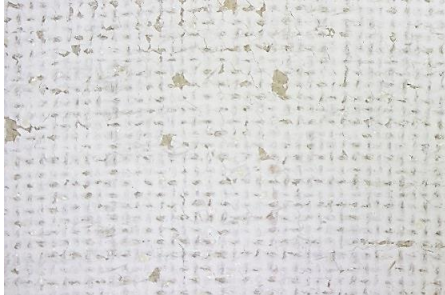
on runsaasti alueita, joista pohjustus puuttuu kokonaan tai on hilseilemässä irti. Maalauksen pelkällä pohjustuskerroksella käsitellyt alueet ovat hilseilleet irti pienen pieninä hippuina. Sen sijaan maalauksen alueilla, joissa pohjustuksen päällä on myös maalikerroksia, pohjustus on irronnut yhdessä maalikerrosten kanssa isompikokoisina paloina.

Kuva 9. Mikroskooppikuva kankaan päällä olevasta ohuesta pohjustuskerroksesta. 4.725x suurennos.

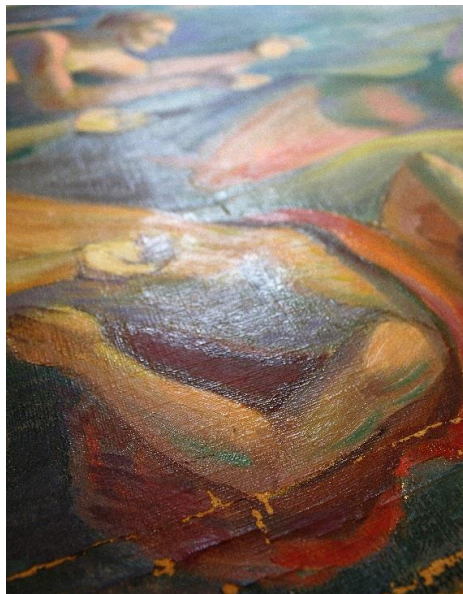
Kuva 16. Yksityiskohtakuva maalauksen osittain lakatusta maalipinnasta.

Maalauksen pinta on osittain lakattu. Ohutta lakkaa on käytetty laseerauksen omaiseen tapaan korostamaan haluttuja alueita maalauksessa. Lakkamaisen kiiltäviä pintoja on myös mattapintaisempien maalikerrosten alla, joten lakkaa ei luultavasti ole käytetty pelkästään maalauksen viimeistelyvaiheessa. Lakka on levitetty maalaukseen erikokoisilla siveltimillä. Maalauksen lakattujen alueiden koko vaihtelee laajemmista kokonaisuuksista muutamiiin siveltimen kärjellä tehtyihin hienovaraisiin vetoihin.

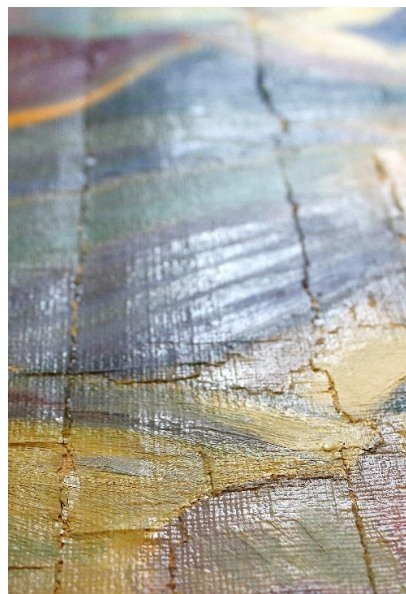
Kuva 17. Yksityiskohtakuvan keskellä lakkaa on levitetty erillisin siveltimenvedoin.

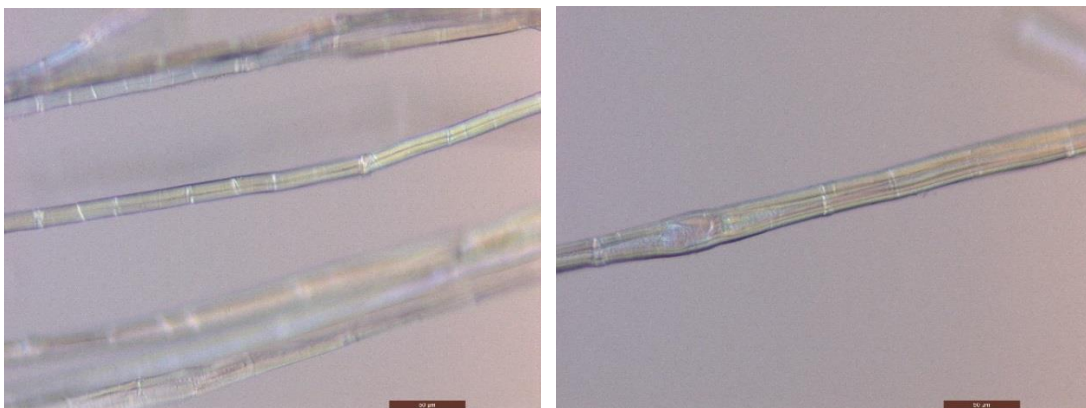
Maalauksen kangas on kuiduntunnistuksen mukaan todennäköisimmin pellavaa (kuvat 18 ja 19). Mikroskooppitarkastelun perusteella molemmissa kuitunäytteissä on pellavakuiduille ominainen rakenne. Pellavakuidun tunnusomaisin piirre on sen solurakenteessa olevat poikittaiset solmunkohdat, jotka voi havaita mikroskooppikuvassa usein myös X:n muotoisina. Yksittäisen pellavakuidun sanotaankin mikroskooppitarkastelussa muistuttavan ulkonäöltään hieman bambunvartta. (Galeotti ym. 2009: 42.) Pellavakuidut ovat pitkiä ja läpikuultavia. Niillä on paksu soluseinä, jonka sisällä oleva tila (*lumen*) on ohut. Nuorten pellavakuitujen soluseinä ei ole yhtä paksu kuin täysikasvuisten. (Cook 1993: 10.) On myös mahdollista, että maalauksen kankaan kuidut ovat pellavan sijasta hampua, koska hampun ja pellavan kuitujen sanotaan muistuttavat usein toisiaan (Galeotti ym. 2009: 42).

Kuvat 18 ja 19. Mikroskooppikuvat maalauksen kankaan loimi- ja kudelankojen kuiduista. Molemmissa kuvissa 200x suurennos.

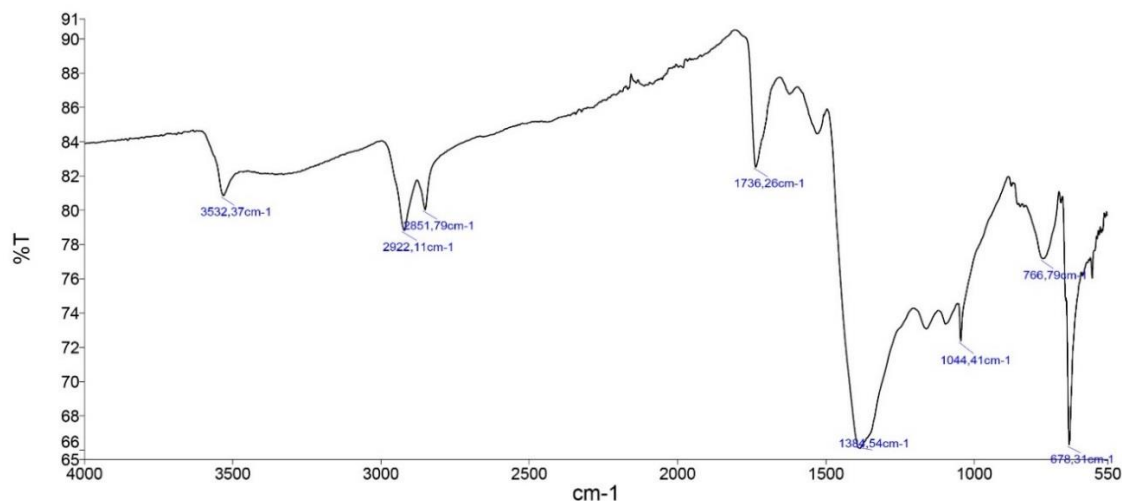
Maalauksen pingotusreunassa olevasta pohjustuksesta otettiin näyte. Siitä ajettiin FTIR-spektri (kuva 20), jonka mukaan pohjustus sisältää todennäköisesti kalsiumkarbonaattia (CaCO_3) eli liitua. Spektristä on nähtävissä CaCO_3 :lle ominainen karbonaattipiikki aallonpituudella $1384,54 \text{ cm}^{-1}$. Karbonaattipiikille (CO_3^{2-}) tyypillinen aallonpituusalue on välillä $1490 - 1370 \text{ cm}^{-1}$ (Derrick ym. 1999: 194).

Kuva 20. FTIR-spektri pohjustusnäytteestä

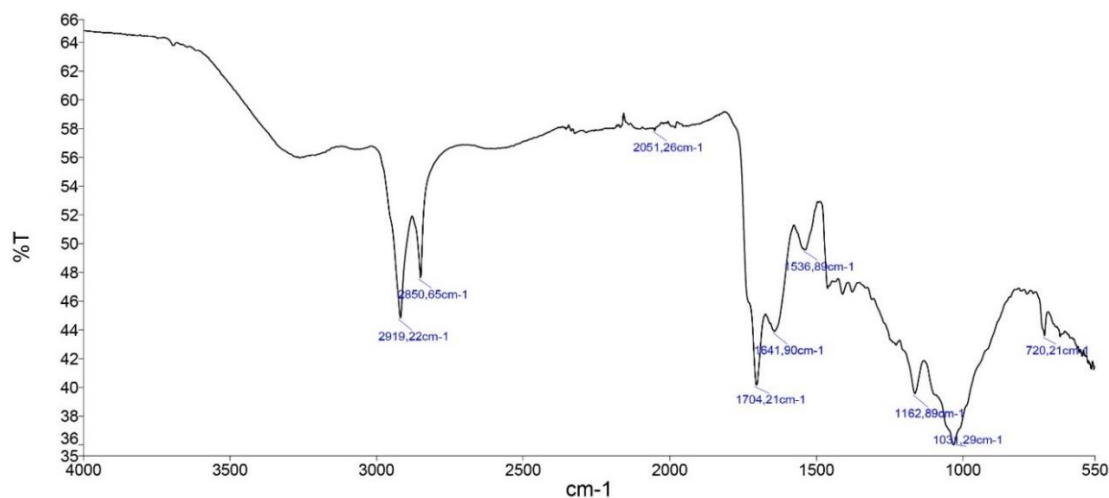
Kuva 21. FTIR-spektri pohjustuksesta, CaCO₃ poistettu

Positiivisen suolahappotestin jälkeen näyte kuivattiin ja siitä ajettiin uudelleen FTIR-spektri (kuva 21), jossa CaCO₃:n aiheuttama karbonaattihiikki ei häiritse spektrin muiden piikkien tarkastelua. Suolahappotestillä käsitellyn pohjustusnäytteen FTIR-spektrissä on viitteitä öljyistä. Spektrissä näkyvät hiilivetyjen kaksoispiikit aallonpituudella 2919,22 cm⁻¹ ja 2850,65 cm⁻¹ ja karbonyylihiikki (C=O) aaltoluvulla 1704,21 cm⁻¹. Tyypillisesti öljyjen kaksoispiikit sijaitsevat aallonpituusalueella 3000–2800 cm⁻¹ ja karbonyylihiikki aaltoluvulla 1750–1730 cm⁻¹ (Derrick ym. 1999: 102-103,185). Näytteestä ajettua spektriä verrattiin myös konservointiosaston tietokannan valmiisiin referenssispektreihin, joiden perusteella pohjustuksessa oleva öljy voi olla pellavansiemenöljyä.

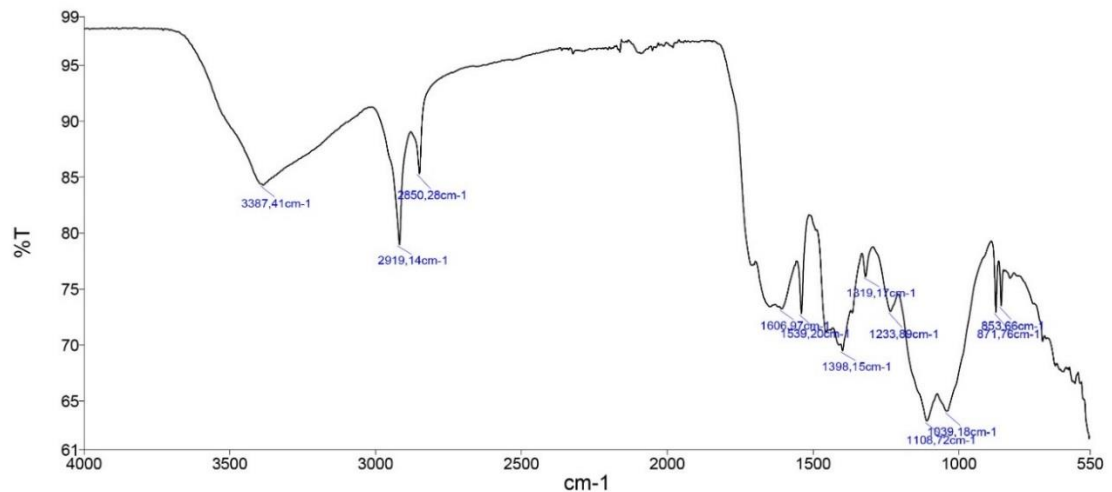
Maalauksen pinnasta jo valmiiksi kokonaan irronneesta maalihipusta ajettiin FTIR-spektri (kuva 22), jolla haluttiin varmistaa ennako-olettamus siitä että maalaukseen käytetty maali on öljyväriä. Maalihipun FTIR-spektrissä näkyvät öljyille tyypilliset hiilivetyjen kaksoispiikit aaltopituudella $2919,14 \text{ cm}^{-1}$ ja $2850,26 \text{ cm}^{-1}$, joiden perusteella voidaan todeta että maalin sideaine on öljyä. Aikaisempien spektrien tapaan tämäkin spektrin loppuosa on melko vaikeaselkoinen, koska siinä on paljon päällekkäisiä piikkejä. Hiilivetyjen kaksoispiikit aallonpituusalueella $3000\text{--}2800 \text{ cm}^{-1}$ kuitenkin kertovat öljyn läsnäolosta.

Kuva 22. FTIR-spektri maalihipusta.

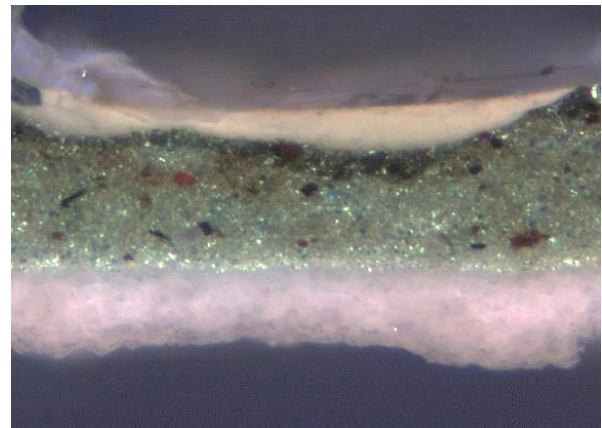
Kuva 23. Lakkakerros fluoresoi selkeästi UV-valaistuksessa (P3). Myös maalikerrosten sinkkivalkoinen pigmentti voidaan havaita. 200x suurennos

myös maalipinnan päällä oleva erillinen lakkakerros. Lakka näkyy parhaiten poikkileikkausnäytteistä otetuissa ultravioletivalokuvissa, joissa se fluoresoi vaaleana ja ehkä hiukan kellertävänä. Tämä on erikoista, koska aiemman dokumentoinnin yhteydessä teoksesta otetussa UV-valokuvassa lakka vaikutti sävyltään enemmänkin sinivihreältä. Kaikilla maalauksen alueilla ei ole lakkaa, minkä vuoksi sitä ei myöskään ole kaikissa poikkileikkausnäytteissä. Maalikerrosten ja lakan lisäksi myös pohjustuskerros näkyy hyvin poikkileikkauksissa. Poikkileikkausnäytteistä otettujen UV-kuvien perusteella pohjustuksen päällä voi olla ohut välikerros sinkkivalkoista (kuva 23).

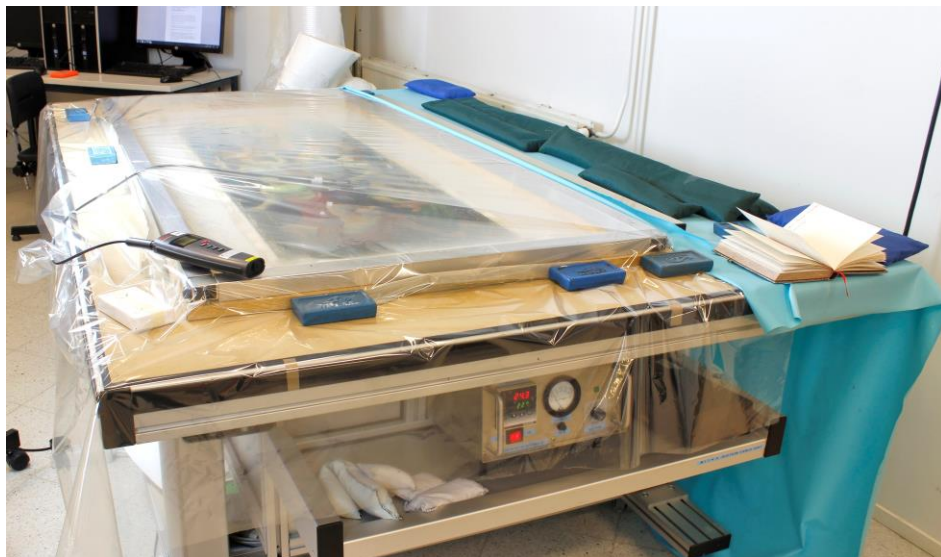
Kuva 29. *Ylösnousemus*-maalaus kosteuskäsittelyssä alipainepöydällä.

Maalaukselle tehtiin kokonaisvaltainen kosteuskäsittely alipainepöydällä sen kankaan venyttämiseksi ja deformaatioiden suoristamiseksi. Jo ennen tätä maalausta oli suoritettu kosteusteltan 60% RH olosuhteissa työkehyksen kulmia hieman laajentamalla, mutta etenkin teoksen alaosassa ja reunoissa kankaassa oli havaittavissa epätasaisuutta. Maalauksen kankaan suoristamisen ja venyttämisen lisäksi kosteuskäsittelyn toivottiin auttavan maalipinnan tasoittamisen jatkamisessa. Kosteuskäsittelyn tavoitteena oli nostaa maalausta ympäröivä suhteellinen ilmankosteus noin 75-%:iin. Käsittely haluttiin tehdä melko hitaasti usean tunnin aikana. Ennen kosteuskäsittelyä kahden maalauksen keskellä olevan reiän pintasuojauksen päälle siveltiin 10% Beva® 371-liuosta, koska niitä ei voitu paikata aiemmin.

Kosteuskäsittelyssä alipainepöydän perforoidun alumiinilevyn alle laitettiin kosteutettu harsokangas, joka oli kooltaan maalausta hieman suurempi. Reikälevyn päälle laitettiin pehmusteeksi synteettisestä paperimateriaalista koostuva Promatco® -huopa, ja sen päälle laitettiin maalauksen taustan suojaksi keskipaksu Hollytex® -polyesterikuitukangas. Työkehykseen aiemmin pingotettu maalaus asetettiin Hollytexin® päälle. Tämän jälkeen maalauksen ylle rakennettiin kosteusteltoa ohuen Melinex® -kalvon ja painojen avulla. Teltan sisään ujutettiin lämpöä ja kosteutta mittaavan laitteen anturi, jotta olosuhteita voitiin seurata.

Kosteuden annettiin kohota 3 tunnin ajan. Käsittelyn alussa alipainepöydän lämpö oli 24,2°C ja teltan RH 45,5%. Kosteus nousi kahden tunnin aikana tasaisesti 69% RH asti. Kahden tunnin jälkeen alipainepöydän lämpöä piti kohottaa asteittain 29°C lämpötilaan, jotta kosteus nousisi lisää. Kolmen tunnin kosteuskäsittelyn jälkeen teltan suhteellinen ilmankosteus oli noussut haluttuun 75%:iin ja maalauksen kangas oli rentoutunut. Käsittelyn lopussa RH oli 77%. Kosteuden nostamisen jälkeen työkehysten kulmia avattiin maalauksen kankaan venyttämiseksi.

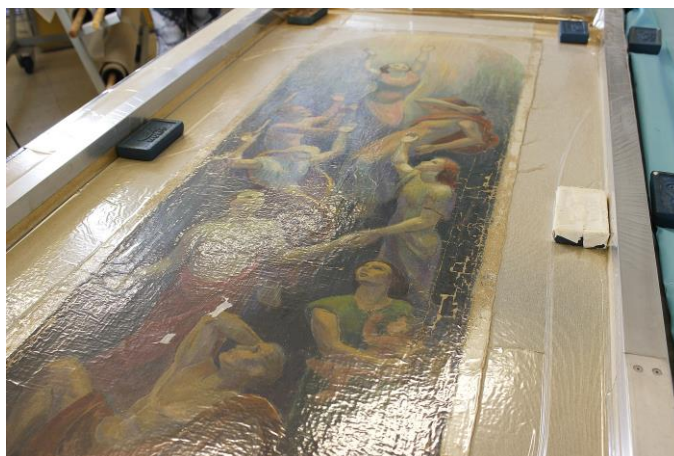
Kuva 30. Maalaus alipainepöydän imussa.

Useita tunteja kosteuskäsittelyn lomassa jatkuneen maalauksen maalipinnan ja sen keskiosan harjanteiden kiinnityksen ja tasoituksen jälkeen maalaus päätettiin kuivata. Kosteaa harsokangas otettiin ensin pois alipainepöydän rakenteesta. Telttana käytetty Melinex® -kalvo asetettiin maalauksen pintaa vasten ja kalvon reunat tehtiin ilmatiiviiksi teippaamalla ja painojen avulla. Tämän jälkeen maalauksen annettiin kuivua 45 minuuttia noin 30 mBar alipaineessa. Imu pidettiin melko alhaisena, koska kosteuskäsittelystä oli kulunut jo useita tunteja eli maalipinta ei ollut enää joustava. En myöskään hieronut maalauksen pintaa kuivattamisen alussa sen tasoittamiseksi, koska riskinä oli tälle maalaukselle ominaisen kovan ja hauraan maalipinnan murtuminen. Lopuksi imu ja alipainepöytä kytkettiin pois päältä. Maalausta suojaavan Melinex® -kalvon päälle laitettiin villa-huopa, puulevyjä ja painoja ja se jätettiin yön yli tasoittumaan ja kuivumaan.

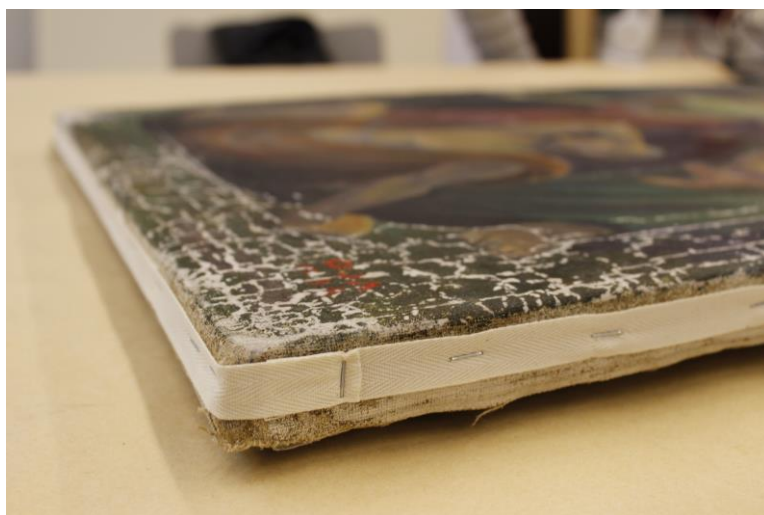
Kuva 33. Maalauksen reunat suojattiin pingotuksen yhteydessä valkoisella puuvillanauhalla.

Irtovuoraus tehtiin pingottamalla ja nitomalla Lascaux® P110 polyesterikangas kiinni maalauksen kiilakehykseen. Tämän jälkeen maalaukseen irrotettiin työkehyksestä. Ensin sen päälle laitettiin suojapaperia ja hiekkapainoja, minkä jälkeen työkehyksen avattuja kulmia suljettiin. Työkehyksen pienentämisen jälkeen suurin osa reunavahvikkeista työkehyyksessä kiinni pitäneistä niiteistä irrotettiin ja maalaukseen nostettiin työkehyksen avulla irtovuoratun kiilakehyksen viereen pöydälle. Tämän jälkeen loput niitit irrotettiin ja maalaukseen nostettiin reunavahvikkeineen irtovuoratun kiilakehyksen päälle.

Maalaus ajateltiin ensin pingottaa ja kiinnittää takaisin pienillä nupinauloilla. Naulaaminen aiheutti kuitenkin aivan liikaa tärinää ja stressiä koostumukseltaan hauralle maalipinnalle, minkä vuoksi pingotus tehtiin nitomalla. Ensin maalauksen neljä kulmaa nidottiin paikoilleen ja muillekin alueille laitettiin tukiniittejä. Kaikkien tukiniittien alle laitettiin pienet paperinpalat, jotta niitit eivät ole kontaktissa maalauksen pingotusreunan kankaan

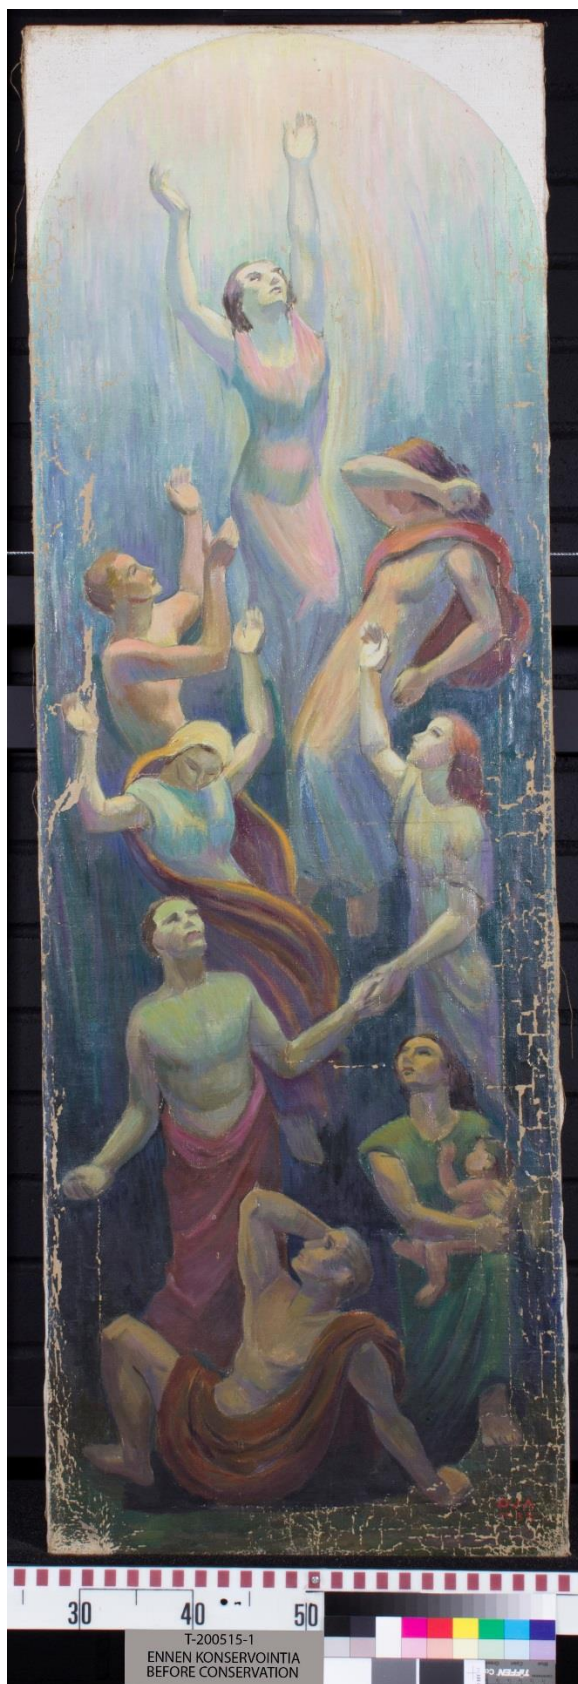
Ennen konservointia, edestä, symmetrinen päivänvalo

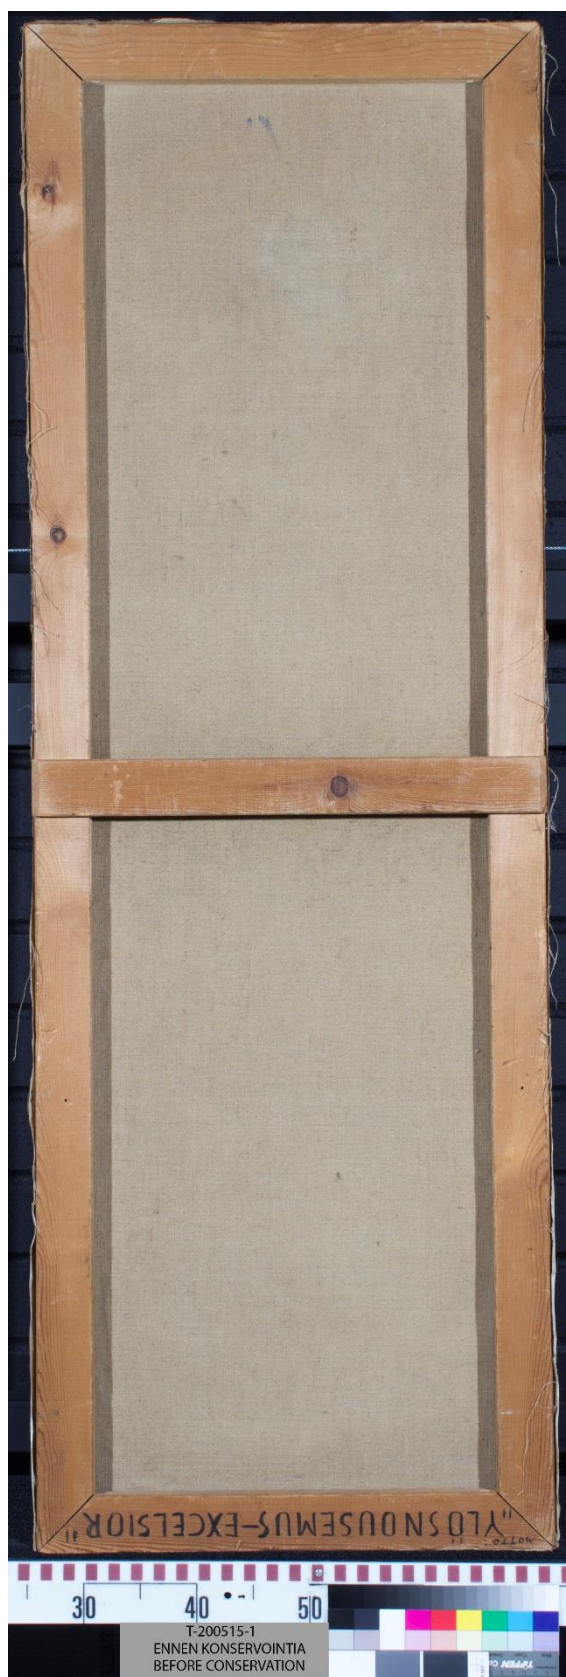
Ennen konservointia, takaa, symmetrinen päivänvalo

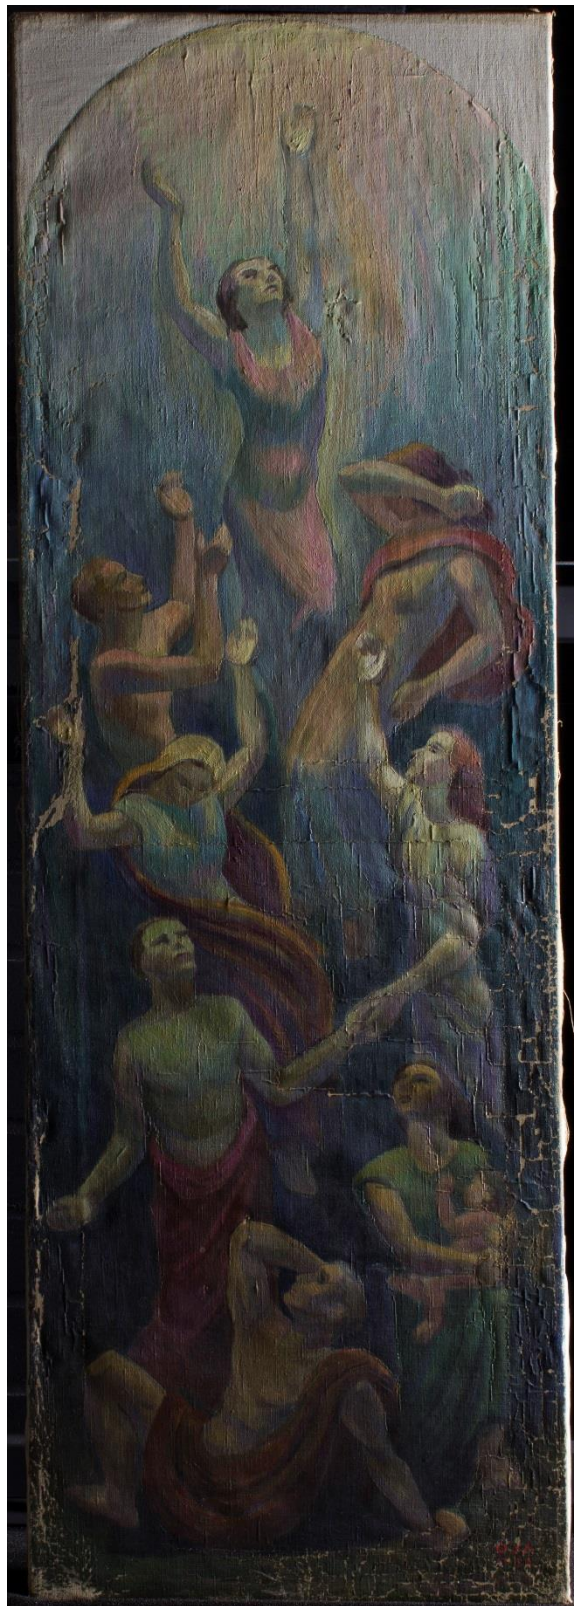
Ennen konservointia, sivuvalo

valonlähde oikealla

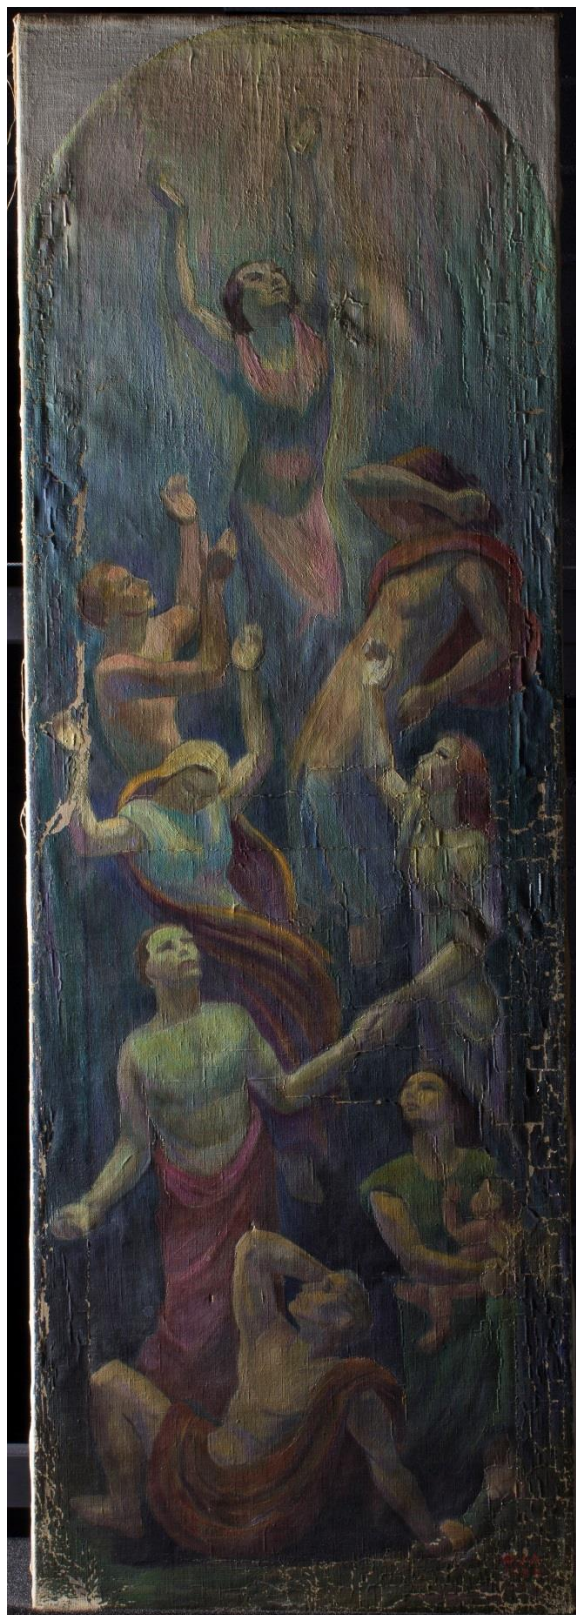
Ennen konservointia, sivuvalo

valonlähde vasemmalla

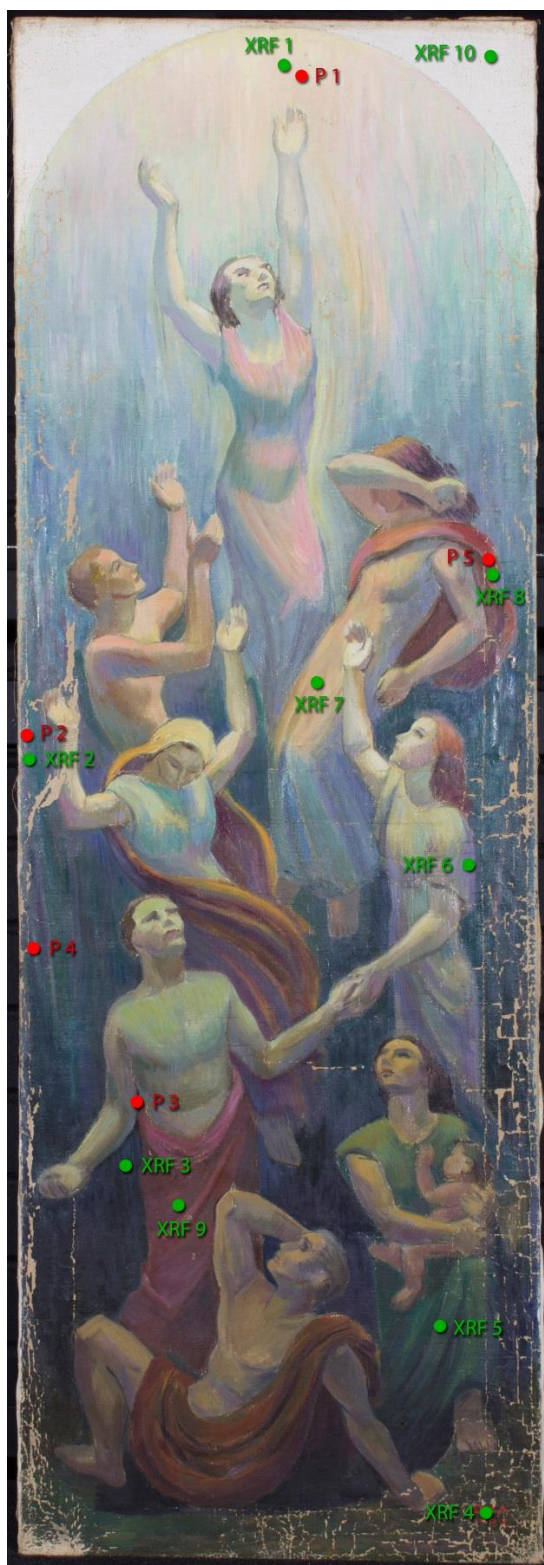
Mittausten ja näytteiden ottopaikat

- Poikkileikkausnäytteet
- XRF-mittaukset

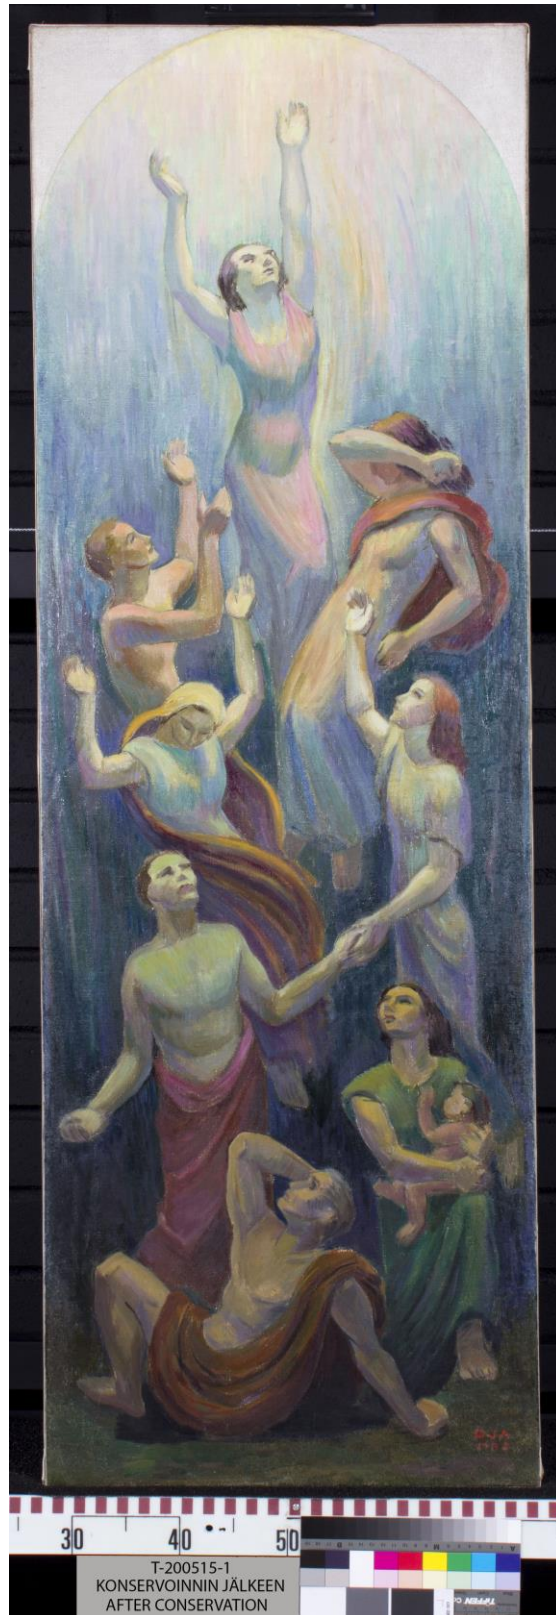
Konservoinnin jälkeen, edestä, symmetrinen päivänvalo

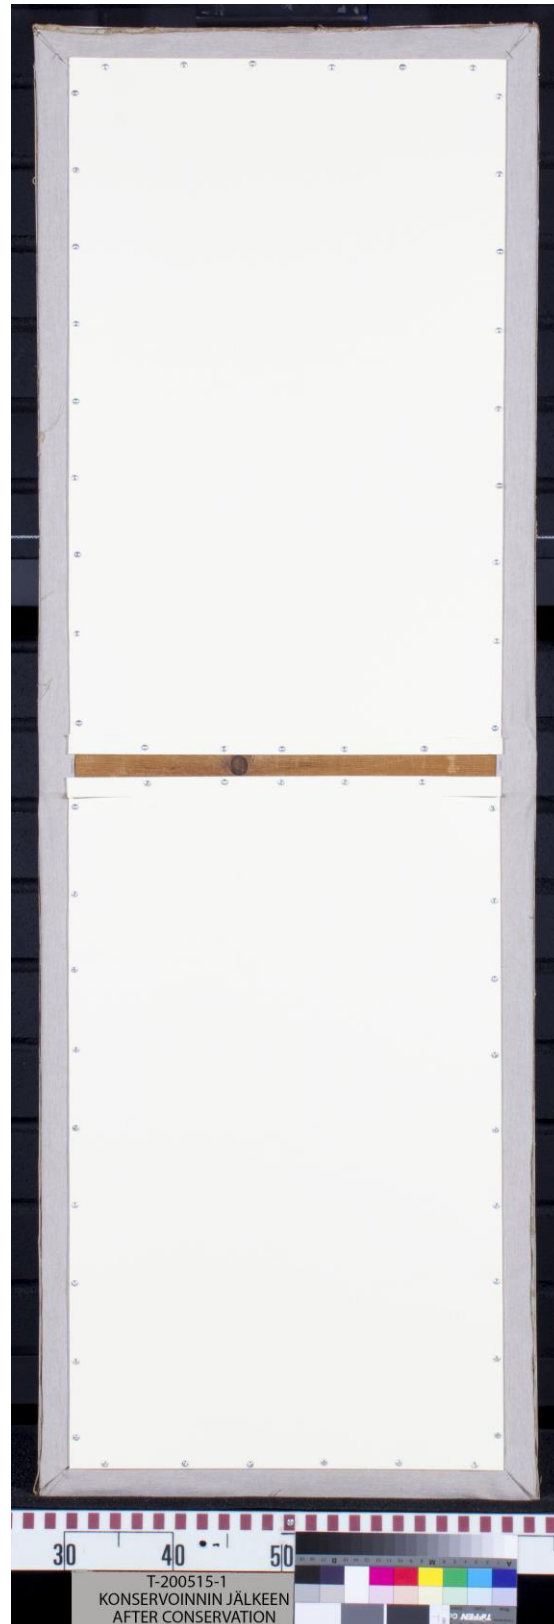
Konservoinnin jälkeen, takaa, symmetrinen päivänvalo

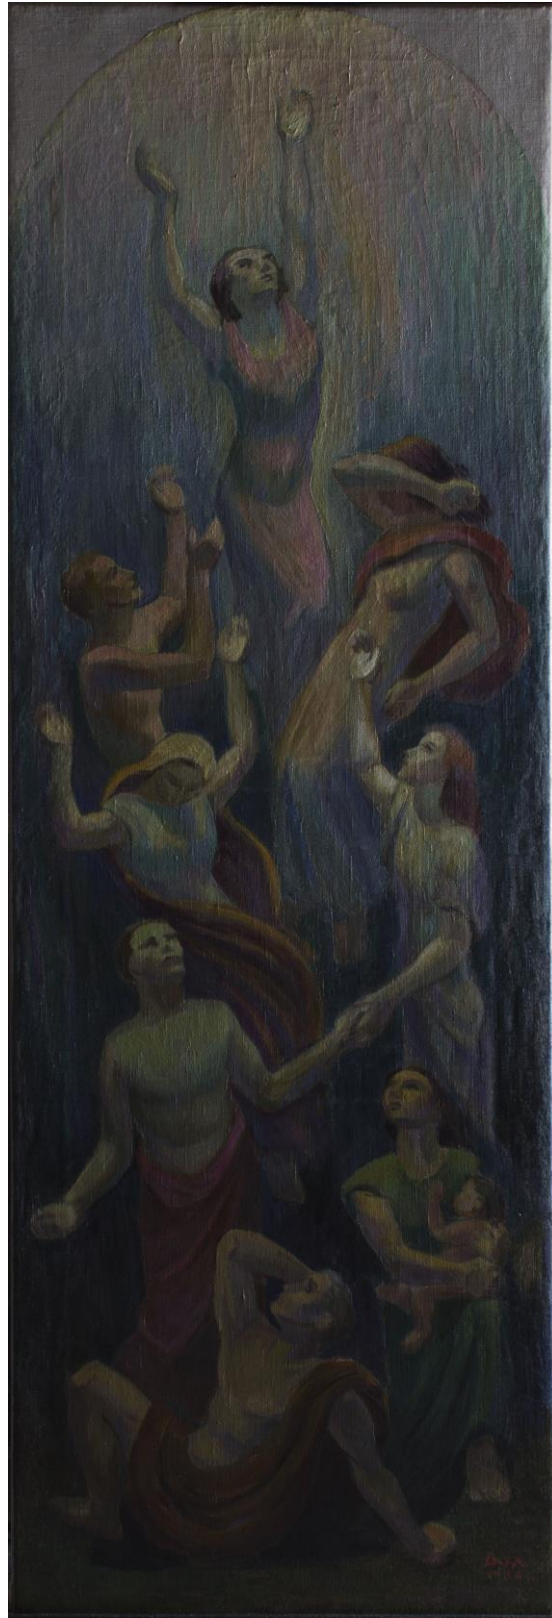
Konservoinnin jälkeen, sivuvalo

valonlähde oikealla

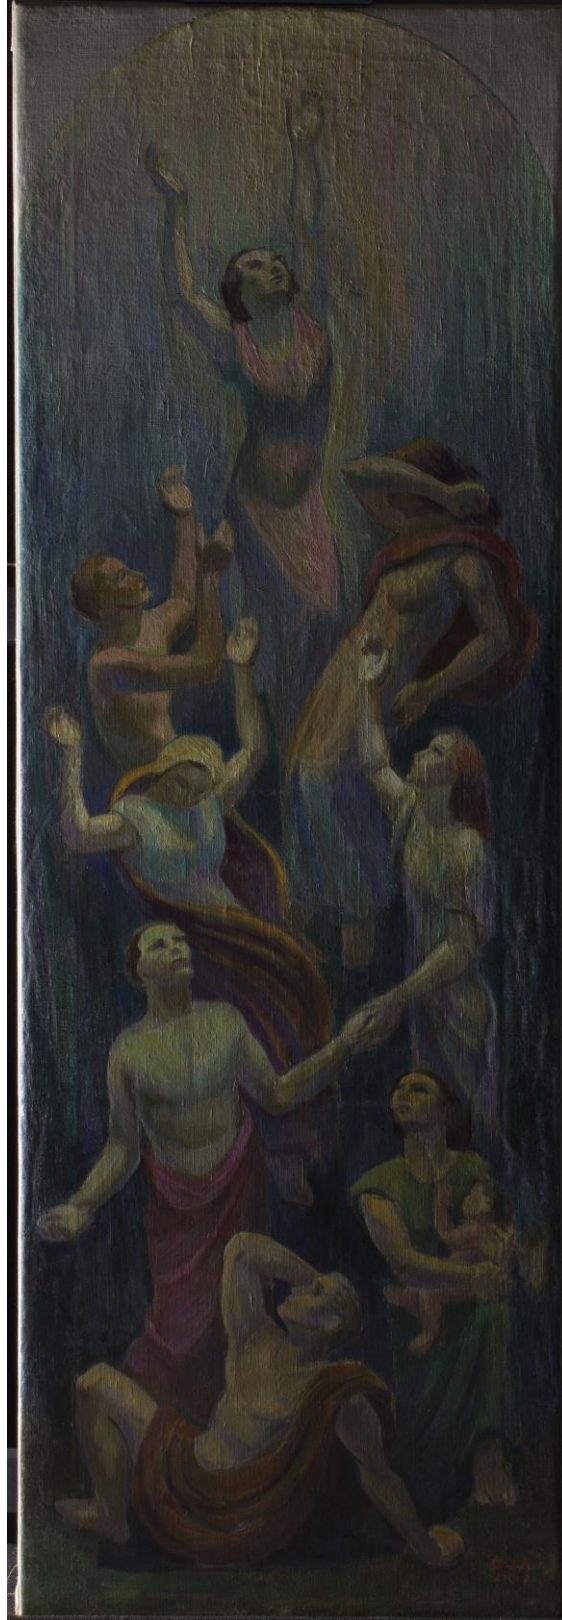
Konservoinnin jälkeen, sivuvalo

valonlähde vasemmalla
