# Vanhan omakotitalon saneeraus

Case : Kuivanto

LAHDEN  
AMMATTIKORKEAKOULU  
Tekniikanala  
Ympäristöteknologia  
Energia-ala  
Opinnäytetyö  
23.5.2016  
Viivi Nieminen, Saku Salminen

Renovation of old small residential  
house  
Case: Kuivanto

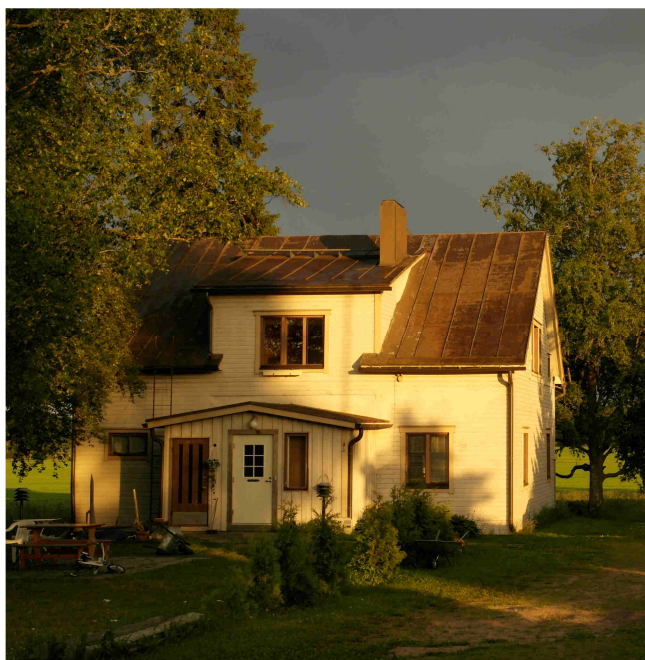
KUVIO 5. Kuva kohteena olevasta pientalosta

Kohteena oleva pientalo sijaitsee Orimattilan kunnassa Kuivannon kylässä. Kohteessa asuu neljä henkeä, joista kaksi on pieniä lapsia. Kohteena oleva pientalo on vanha, hirsirunkoinen ja omaleimainen rintamiestalo, jota aikojen saatossa on laajennettu niin vaaka-, kuin pystysuunnassakin (KUVIO 5).
