Viemärisaneeraus katusaneerauksen yhteydessä

Antti Kujala
Opinnäytetyö
Kevät 2016
Rakennusalan työnjohdon koulutusohjelma
Oulun ammattikorkeakoulu

Oulun ammattikorkeakoulu
Rakennusalan työnjohdon Koulutusohjelma, yhdyskuntatekniikka

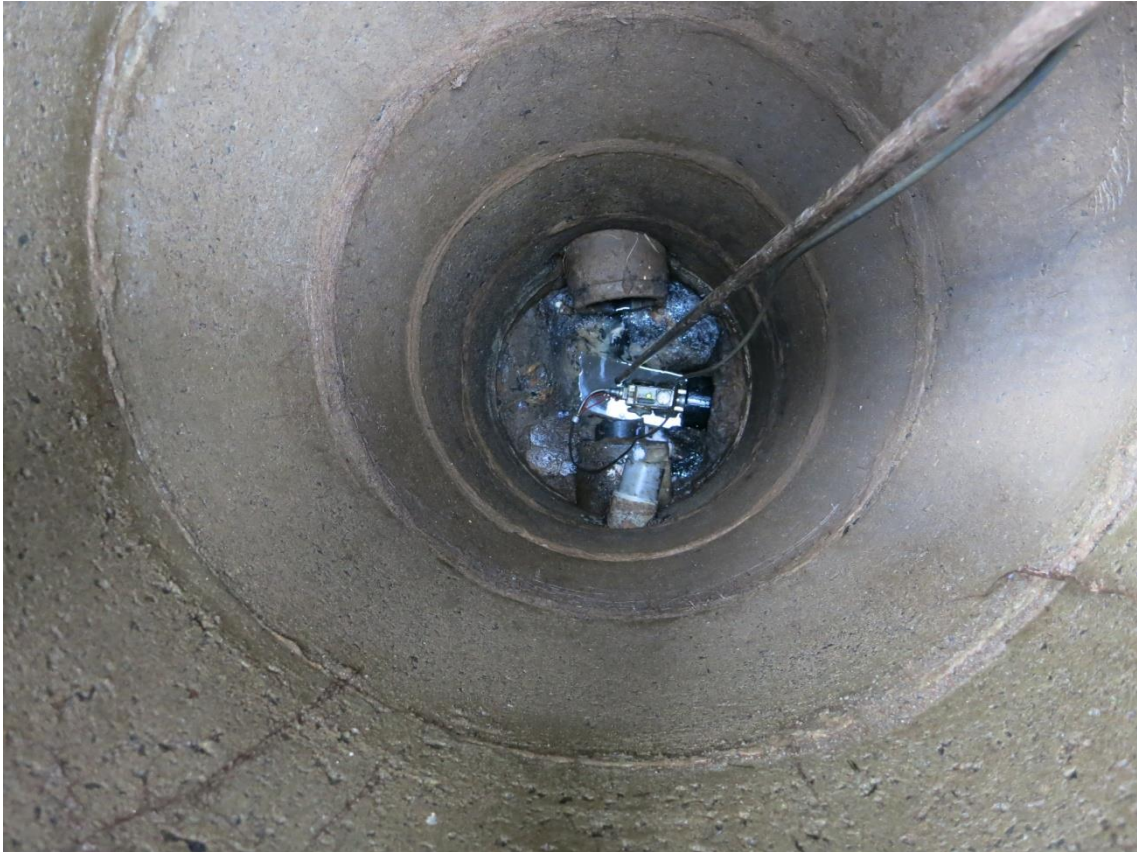
KUVA 3. Viemärikuvauskamera kaivossa 8508

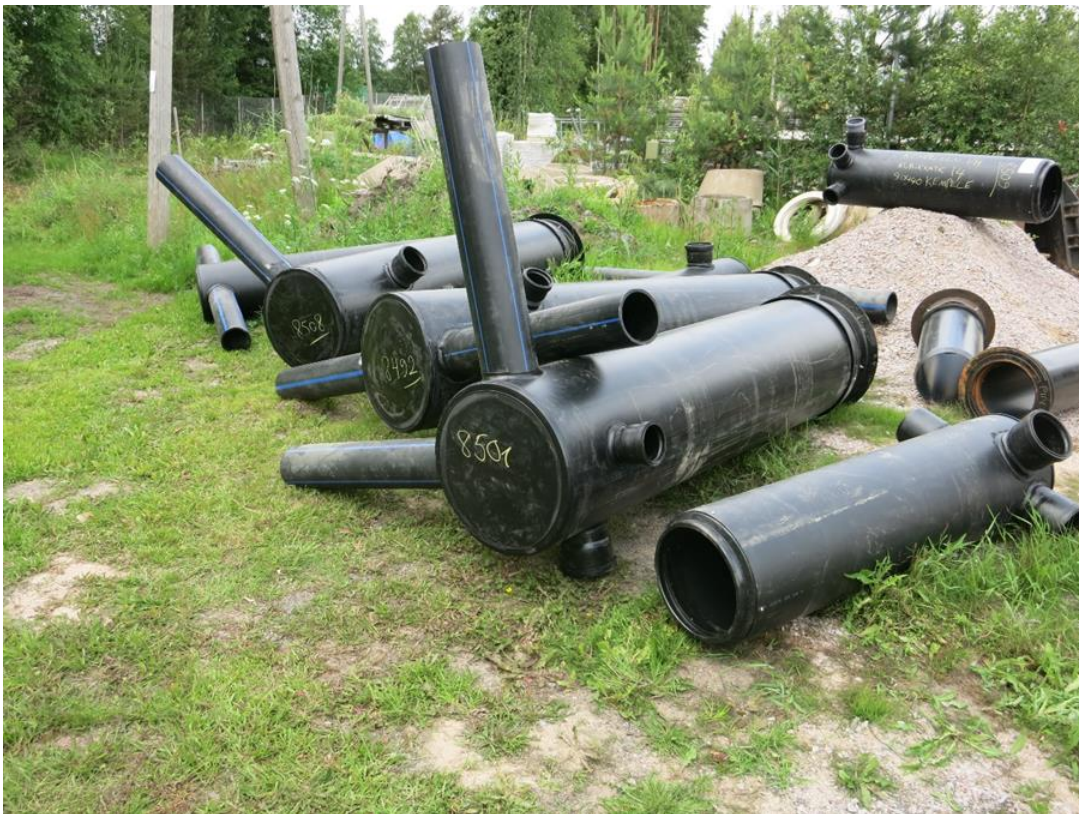
KUVA 8. Uudet viemärikaivot

Asiaa mietittiin Sami Ahvenniemen ja Harri Lahtisen kanssa, pohdittiin eri vaihtoehtojen työmääriä ja kokonaiskustannuksia. Lopulta päädyttiin tilaamaan kaivot niin, että lähdoissa on metri PE-180mm:n putkea tulo ja poistupuolella (kuva 8) nämä putket liitetään sähköhitsausmuhveilla runkolinjaan. Tähän vaihtoehtoon päädyttiin halusta kokeilla uutta menetelmää sekä osien edullisen hinnan ja helpon saatavuuden johdosta. Lisäksi hyvin tehty hitsausliitos on tiivis ja kestää hyvin vetoa.

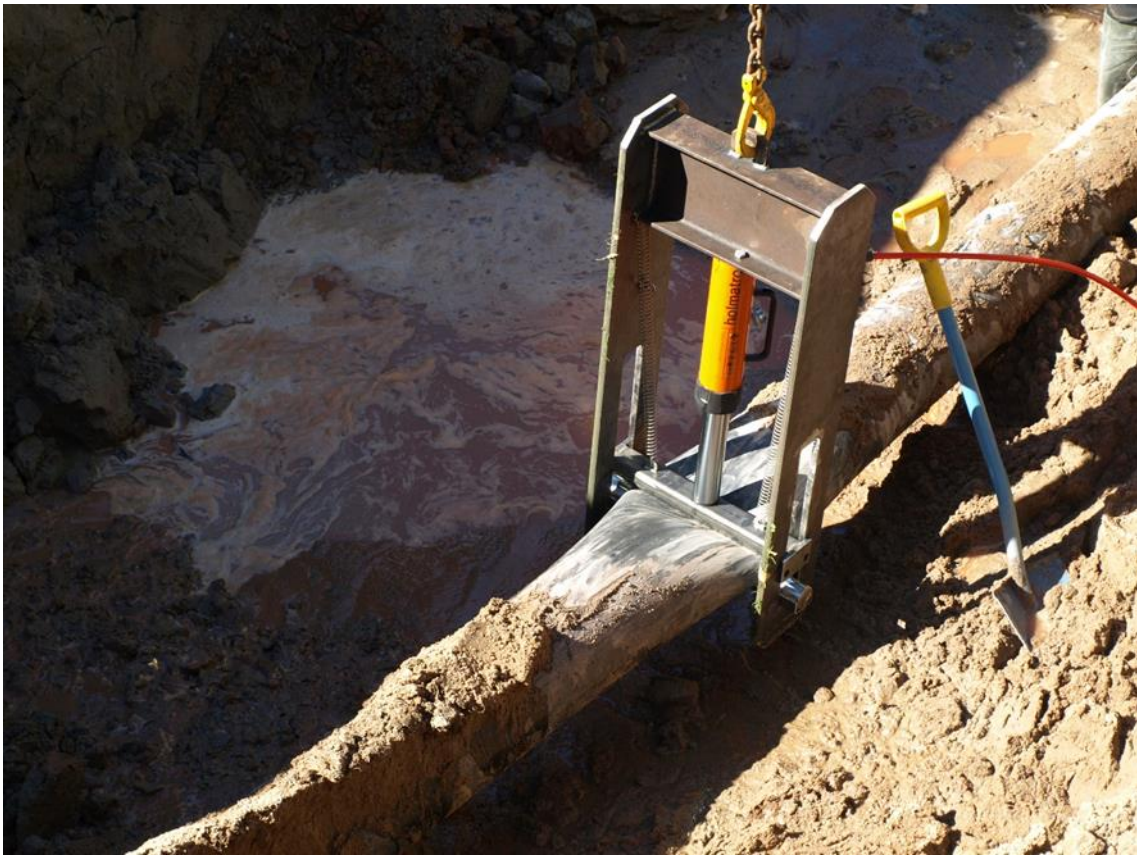
KUVA 11. PE-250 paineviemäarin litistys, putkenlitistäjällä

PE-putken elastisuus mahdollistaa litistämisen, putki painuu kasaan pehmeästi. Vanhojen putkien puristamisessa on kuitenkin riskinsä, PE-putki voi iän myötä lasittua ja haljeta puristaessa. Litistämisen jälkeen putki yleensä palautuu muotoonsa hyvin. Litistetty kohta kuitenkin heikkenee hieman. Tämän takia litistys kohtaan täytyy asentaa korjauspanta.
