Omakotitalon korjaussuunnitelma

1960-lopulla rakennettu tiilitalo

Opinnäytetyö

Kevät 2017

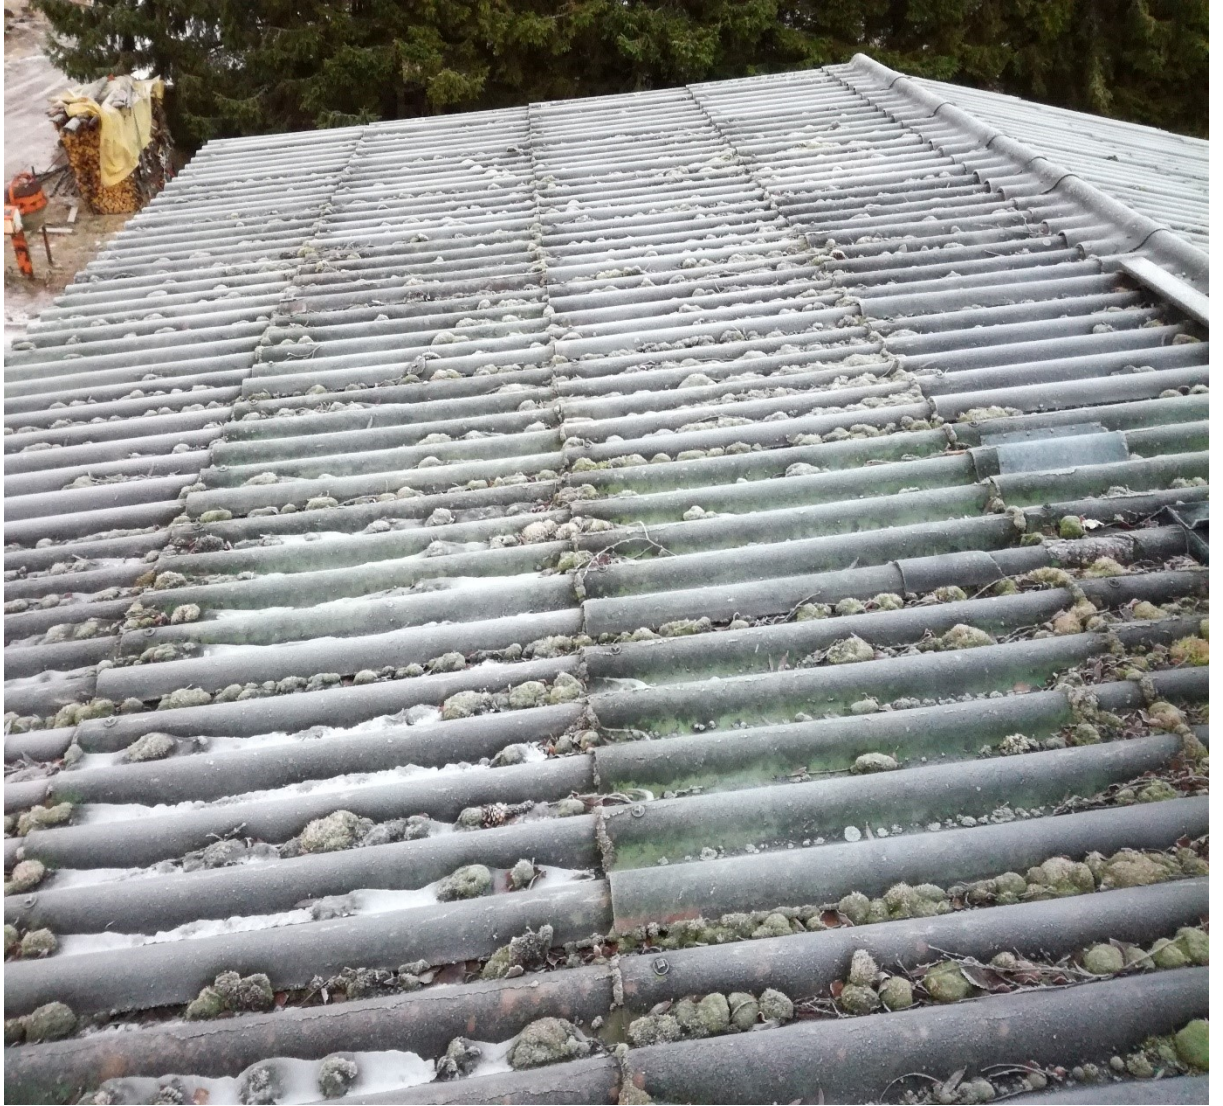
LIITE 2. Talon katto

Yläpohja on eristetty mineraalivillalla 150–200 mm. Vesikatto on loivalla harjaka-tolla. Kattoristikot ovat saksiristikoita, joko tehtaalla tehty, tai sitten itse tehty saha-tavarasta. Aluskatetta ei ole. Räystäät ovat hyvin lyhyet ja päädyillä ei ole ollenkaan räystäitä. Vesikatteena on asbestisementtilevy. Rännit ja vesikourut ovat paikoil-laan, mutta ne ovat vanhat ja huonosti tehty. Kuviossa 9 on yläpohjamalli.

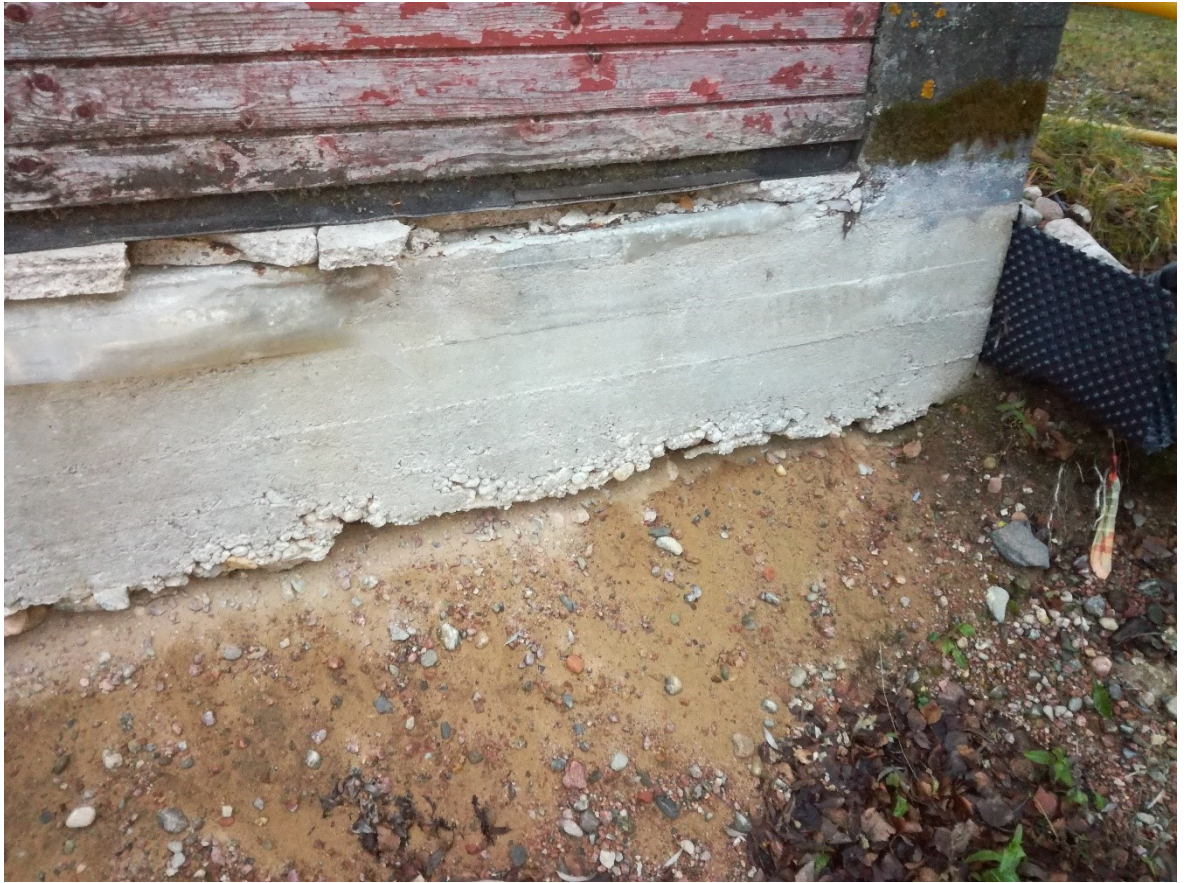
LIITE 6. Talon perustus

Antura/valesokkeli on tehty betonista, johon on laitettu säästöystistä isoja kiviäkin joukkoon eli niin sanottua säästöbetonia.

Alapohjassa maanvaraisen laatan päällä on kevytsora, jonka päällä on 100 mm mineraalivillaa ja muovi ja sen päällä pintalaatta. Eristeet on laitettu kahden betonilaatan väliin. Maanvaraisen laatan alla ei ole routaeristeitä eikä muovia. Laatan alle on laitettu liian hienoa soraa, jolloin vesi pääsee nousemaan aina laatan päälle asti. Liitteenä olevista kuvista näkee perustuksen paremmin ja kuvioissa 6 ja 7 on leikkauskuvat alapohjasta ja perustuksesta.
