KATTORAKENTEET JA NIIDEN TOIMINTA TEOLLISUUSYMPÄRISTÖSSÄ

Insinööri
Kajaanin ammattikorkeakoulu
Tekniikan ja liikenteen ala
Rakennustekniikan koulutusohjelma
Syksy 2006

Tämän insinööriyön tilaajana oli UPM-Kymmene Oyj:n Kajaanin paperitehdas. Tehtaalla haluttiin selvittää ensisijaisesti paperikone neljän kattorakenteissa havaitut kosteusvauriot, lämpövuodot, virhekohdat sekä seinärakenteiden kylmäsilat ja vauriokohdat, koska konealissa näkyvät kosteusvauriot alkoivat olla laajuudeltaan sitä luokkaa, että huoli kattorakenteiden kunnosta alkoi olla todellinen. Tarkoituksena oli selvittää vauriokohdat, niiden laajuus, mahdolliset korjausvaihtoehdot ja eri menetelmien kannattavuus.

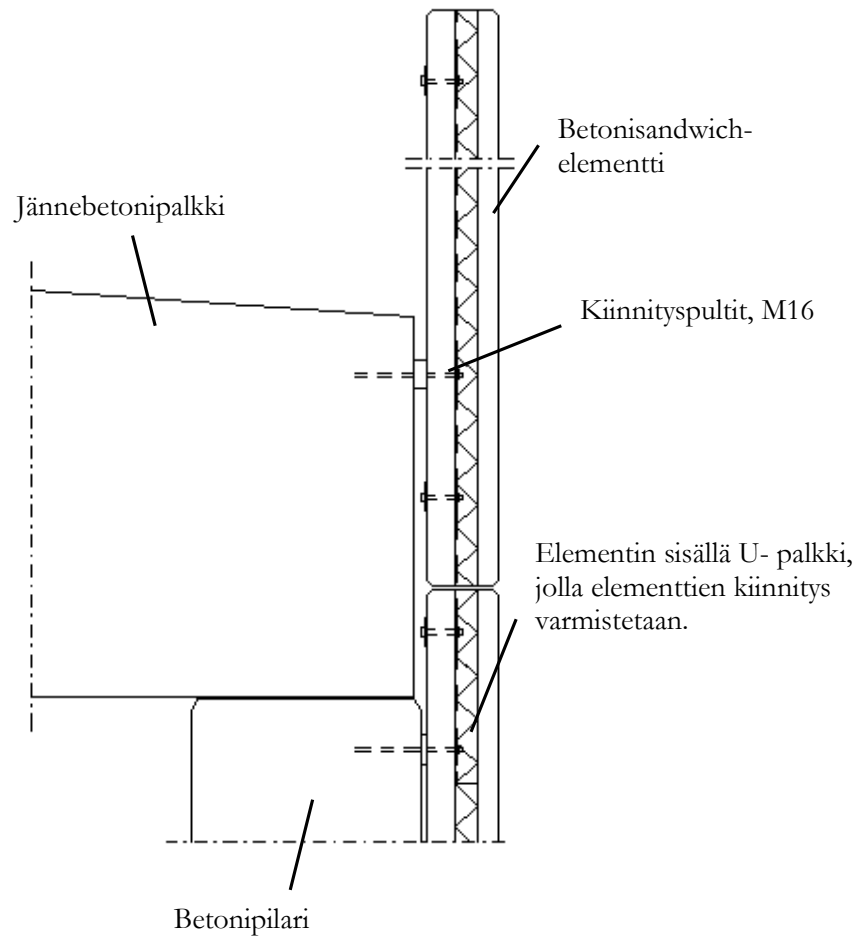
Konesalin seinärakenteiden kosteusongelmat ovat yhteneviä kattorakenteiden kosteusongelmien kanssa. Rakenteita tarkasteltaessa kosteusteknisin laskelmin voidaan todeta, että rakenteisiin konesalin ilmasta siirtyvä kosteus aiheuttaa samankaltaisia oireita. Seinärakenteissa ongelmat näkyvät seinäelementtien saumojen kosteusvaurioina. Kuitenkin suurimmat ongelmat ovat rakenteiden sisällä, jossa kosteus tuhoaa muun muassa betoni-sandwich- elementin eristekerroksien lämmöneristävyyden. Lisäksi seinäelementtien kiinnityskohdissa olevat lämmöneristeet ovat kastuessaan menettäneet lämmöneristyskykynsä, jonka johdosta syntyy elementtien kiinnityskohtiin kylmäsiltoja, jotka näkyvät sitten kosteuden kondensoitumisena konesalin seinäelementtien saumoihin. Lisäksi kylmäsiltaan vaikuttaa ylimmän seinäelementin kiinnitys rakennuksen pystypilareihin ja katon jännebetonipalkkiin, pystysaumaan asennetulla terästuella.

Kuva 34. Ylimpien seinäelementtien kiinnitys.

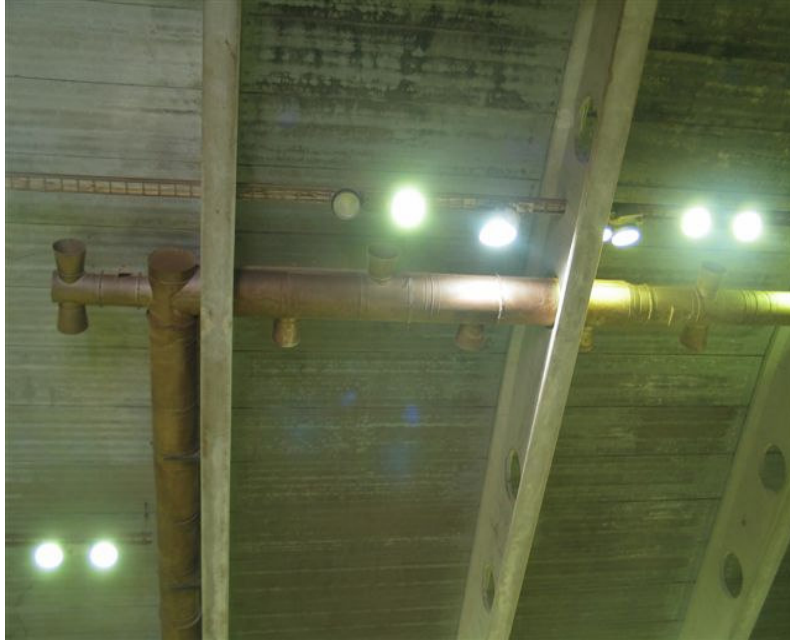
Kuva 3. Konesalin kuivatusilmakanava.

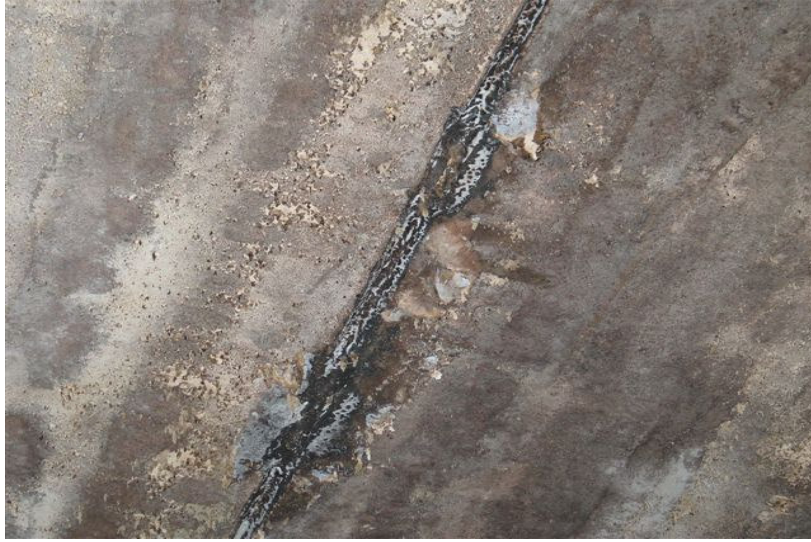
Kuva 7. Ontelolaatan saumakohta.

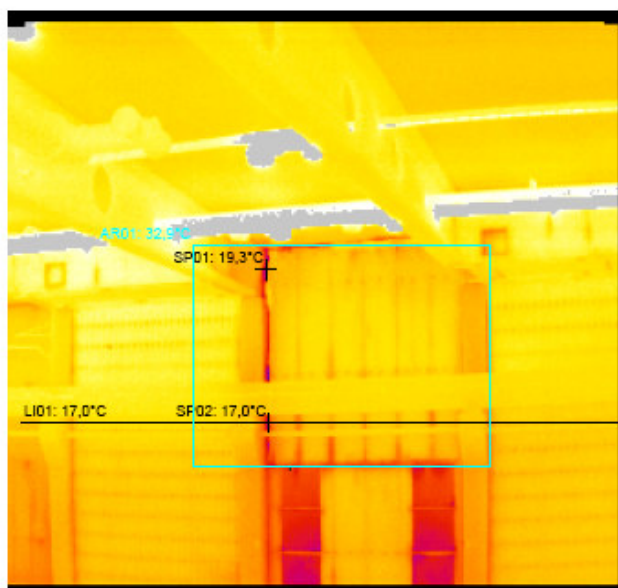
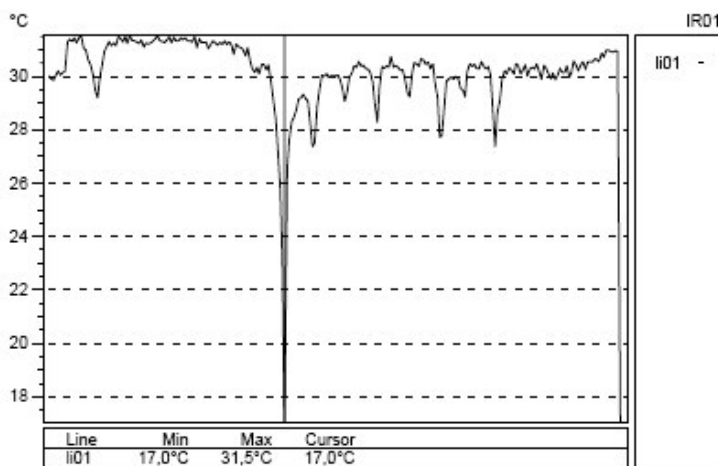
UPM-Kymmene Oyj Kajaani		
Mittaava kunnossapito		
Antero Immonen		20.01.2006
Lämpökuvaus		Sivu: 2
PK-4 rakennuksen seinät		
Kohde: PK-4		
Kuvattu: 20.01.2006	12:58:00	Kuva: D04.tif

Kommentit: Ikkunaseinän yläpuolinen alue jossa havaittiin selvä ilmavuoto linjalla SPO1-SPO2. Kylmin pinta + 17 astetta celsiusta.

Label	Value
SP01	19,3°C
SP02	17,0°C
LI01 : cursor	17,0°C
LI01 : max	31,5°C
LI01 : min	17,0°C
LI01 : avg	30,2°C
LI01 : stdev	1,3°C
AR01 : max	32,9°C
AR01 : min	17,0°C
AR01 : avg	30,1°C
AR01 : stdev	1,5°C

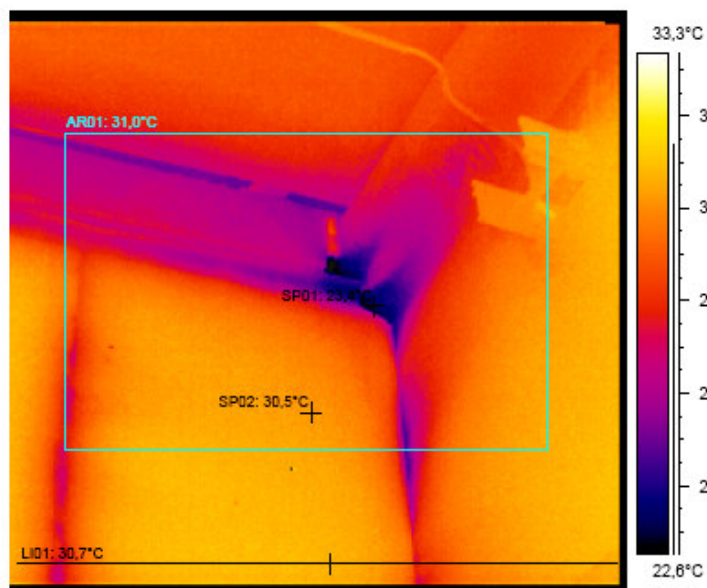
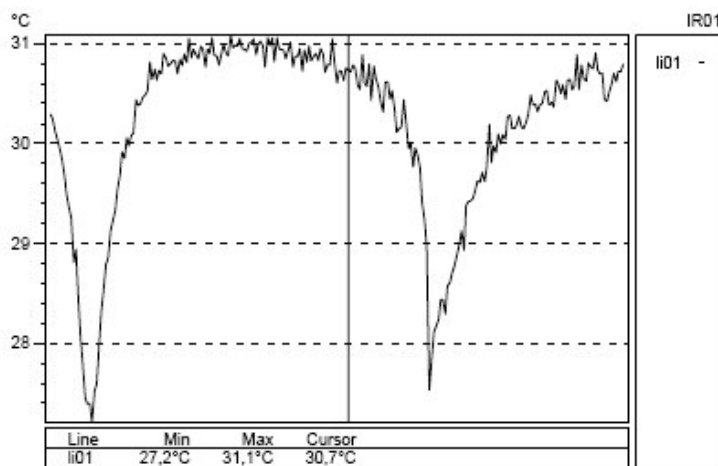
UPM-Kymmene Oyj Kajaani		
Mittaava kunnossapito		
Antero Immonen		20.01.2006
Lämpökuvaus		Sivu: 3
PK-4 rakennuksen seinät		
Kohde:		
Kuvattu: 20.01.2006	12:59:25	Kuva: D05.tif

Kommentit: Kylmin kohta +21,7 astetta celsiusista.

Label	Value
SP01	23,4°C
SP02	30,5°C
LI01 : cursor	30,7°C
LI01 : max	31,1°C
LI01 : min	27,2°C
LI01 : avg	30,2°C
LI01 : stdev	0,9°C
AR01 : max	31,0°C
AR01 : min	21,7°C
AR01 : avg	28,3°C
AR01 : stdev	1,7°C

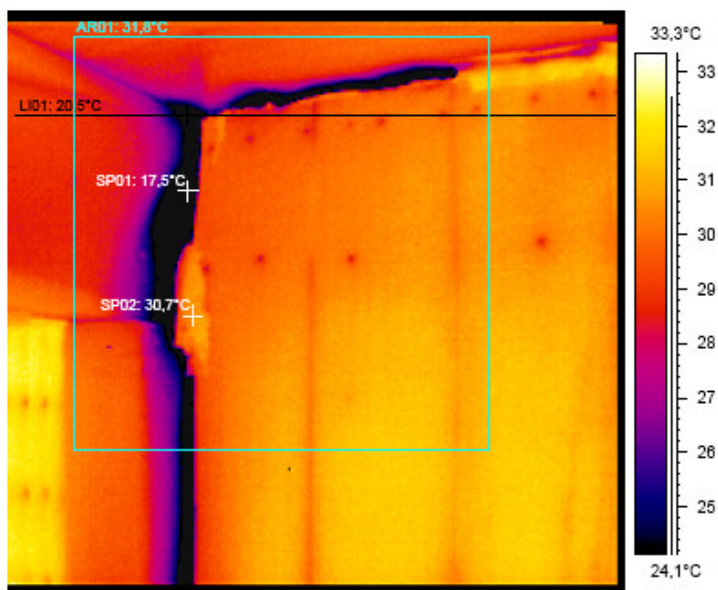
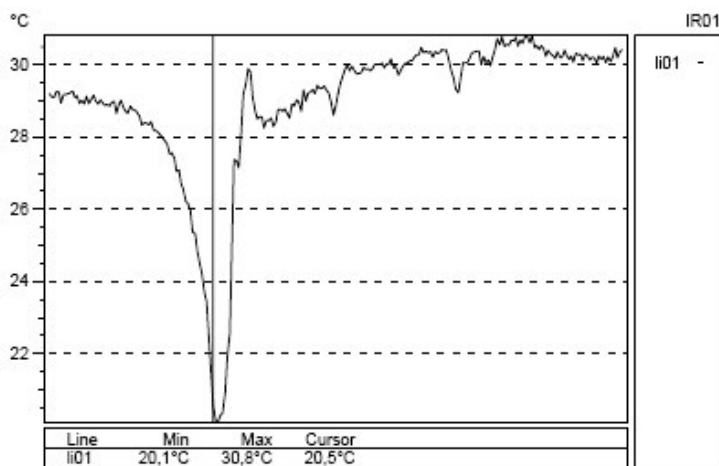
UPM-Kymmene Oyj Kajaani		
Mittaava kunnossapito		
Antero Immonen		20.01.2006
Lämpökuvaus		Sivu: 4
PK-4 rakennuksen seinät		
Kohde:		
Kuvattu: 20.01.2006	13:01:14	Kuva: D06.tif

Kommentit: Lämpötila alle + 20 Celsiusta. Seinästä pursuaa eristevillaa SPO2:n kohdalla.

Label	Value
SP01	17,5°C
SP02	30,7°C
LI01 : cursor	20,5°C
LI01 : max	30,8°C
LI01 : min	20,1°C
LI01 : avg	29,0°C
LI01 : stdev	2,1°C
AR01 : max	31,8°C
AR01 : min	16,9°C
AR01 : avg	29,2°C
AR01 : stdev	2,2°C

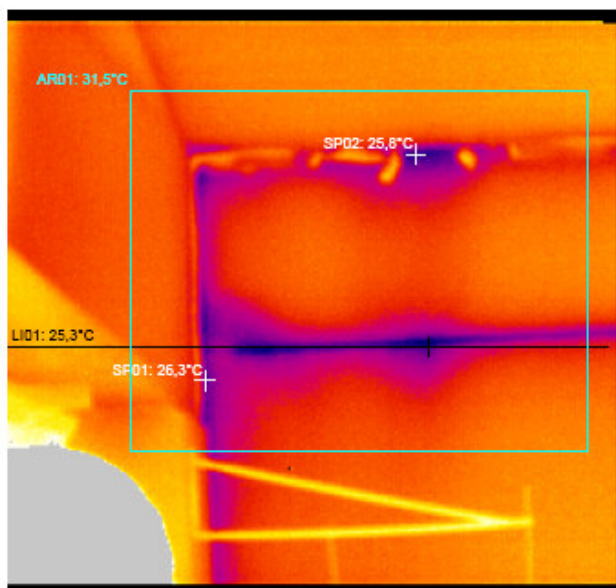
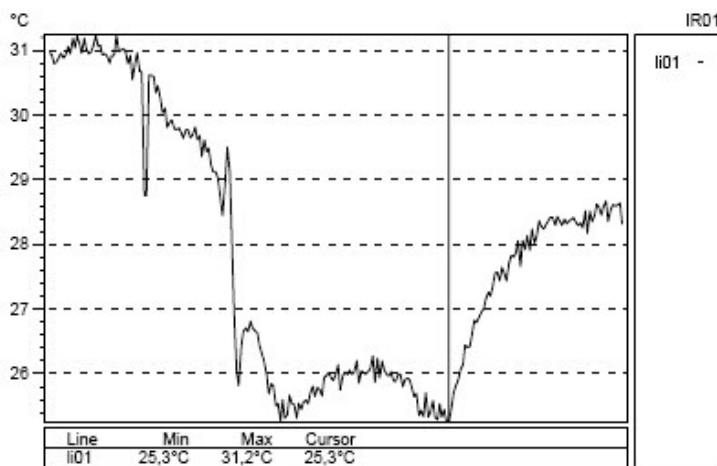
UPM-Kymmene Oyj Kajaani		
Mittaava kunnossapito		
Antero Immonen		20.01.2006
Lämpökuvaus		Sivu: 5
PK-4 rakennuksen seinät		
Kohde:		
Kuvattu: 20.01.2006	13:02:18	Kuva: D07.tif

Kommentit: Kylmin kohta +24,9 astetta celsiusista.

Label	Value
SP01	26,3°C
SP02	25,8°C
LI01 : cursor	25,3°C
LI01 : max	31,2°C
LI01 : min	25,3°C
LI01 : avg	27,9°C
LI01 : stdev	2,0°C
AR01 : max	31,5°C
AR01 : min	24,9°C
AR01 : avg	29,1°C
AR01 : stdev	1,1°C

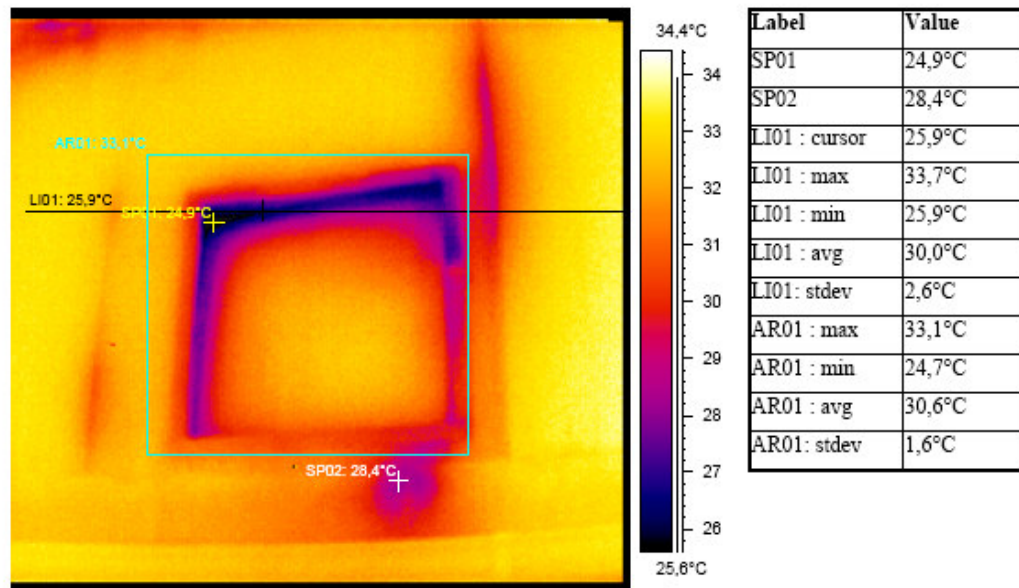
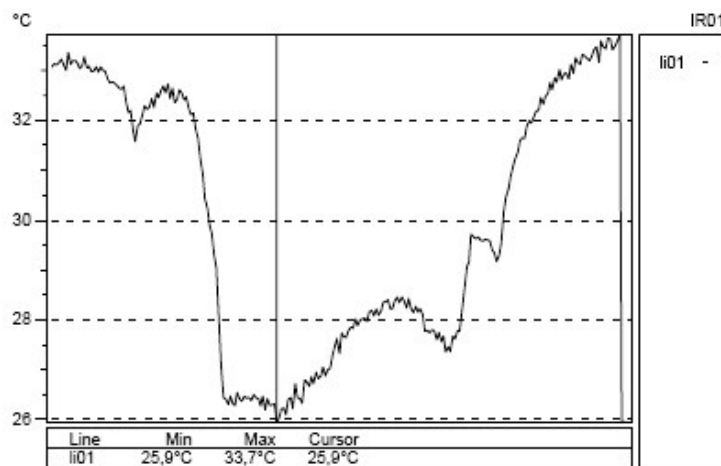
UPM-Kymmene Oyj Kajaani		
Mittaava kunnossapito		
Antero Immonen		20.01.2006
Lämpökuvaus		Sivu: 6
PK-4 rakennuksen seinät		
Kohde:		
Kuvattu: 20.01.2006	13:07:06	Kuva: D08.tif

Kommentit: Ilmanvaihtokonehuoneen kyljessä oleva luukku hieman raollaan.

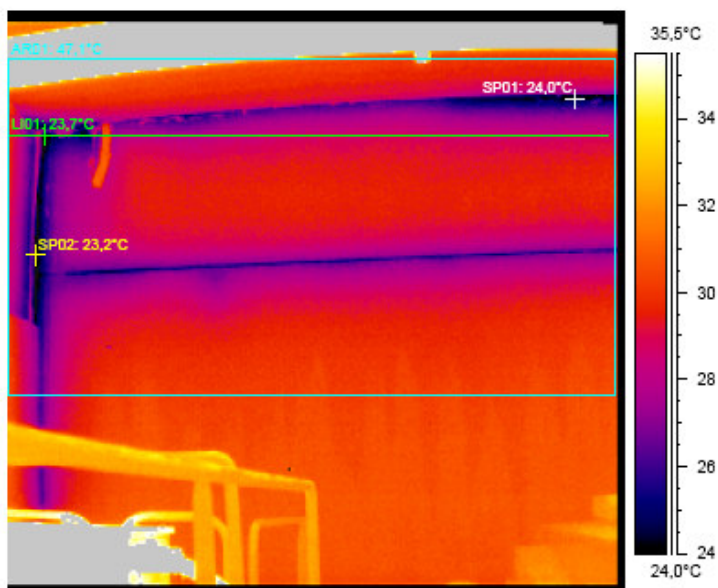
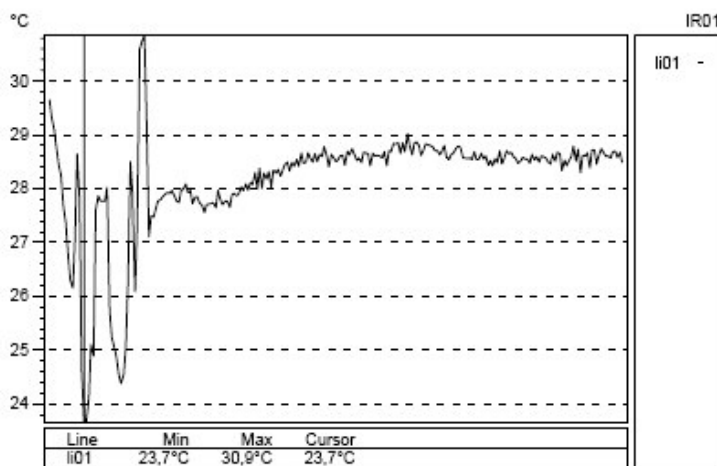
UPM-Kymmene Oyj Kajaani		
Mittaava kunnossapito		
Antero Immonen		20.01.2006
Lämpökuvaus		Sivu: 7
PK-4 rakennuksen seinät		
Kohde:		
Kuvattu: 20.01.2006	13:10:35	Kuva: D09.tif

Kommentit: Kylmin kohta + 23,1 astetta celsiusta.

Label	Value
SP01	24,0°C
SP02	23,2°C
LI01 : cursor	23,7°C
LI01 : max	30,9°C
LI01 : min	23,7°C
LI01 : avg	28,2°C
LI01 : stdev	1,0°C
AR01 : max	47,1°C
AR01 : min	23,1°C
AR01 : avg	29,2°C
AR01 : stdev	2,5°C

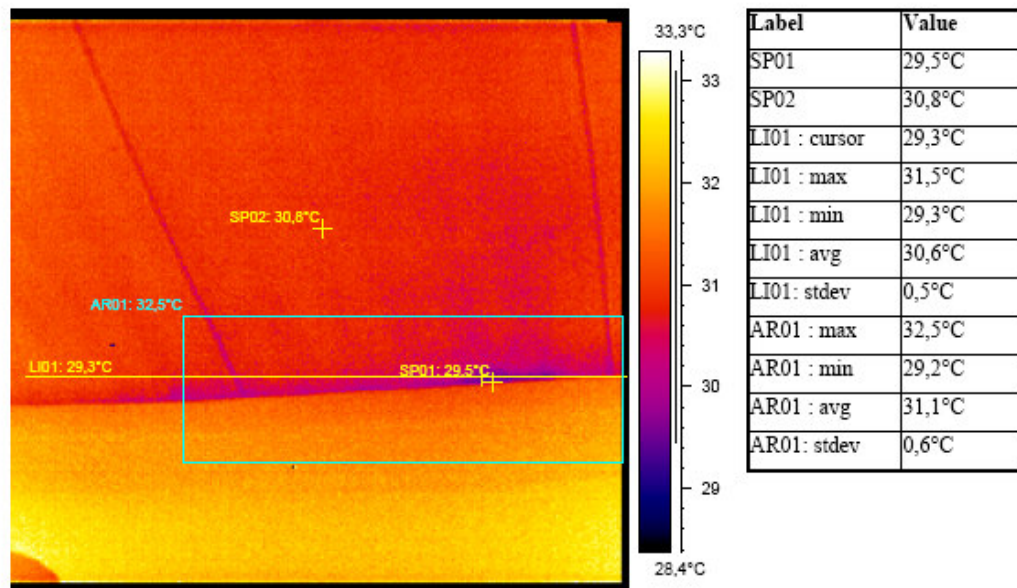
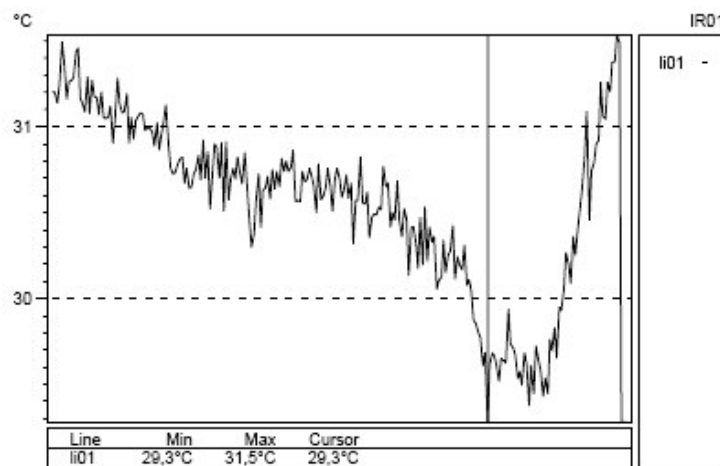
UPM-Kymmene Oyj Kajaani		
Mittaava kunnossapito		
Antero Immonen		20.01.2006
Lämpökuvaus		Sivu: 8
PK-4 rakennuksen seinät		
Kohde:		
Kuvattu: 20.01.2006	13:11:02	Kuva: D10.tif

Kommentit: Kuvattu keskempää kattoa jossa ei havaittu kosteutta.

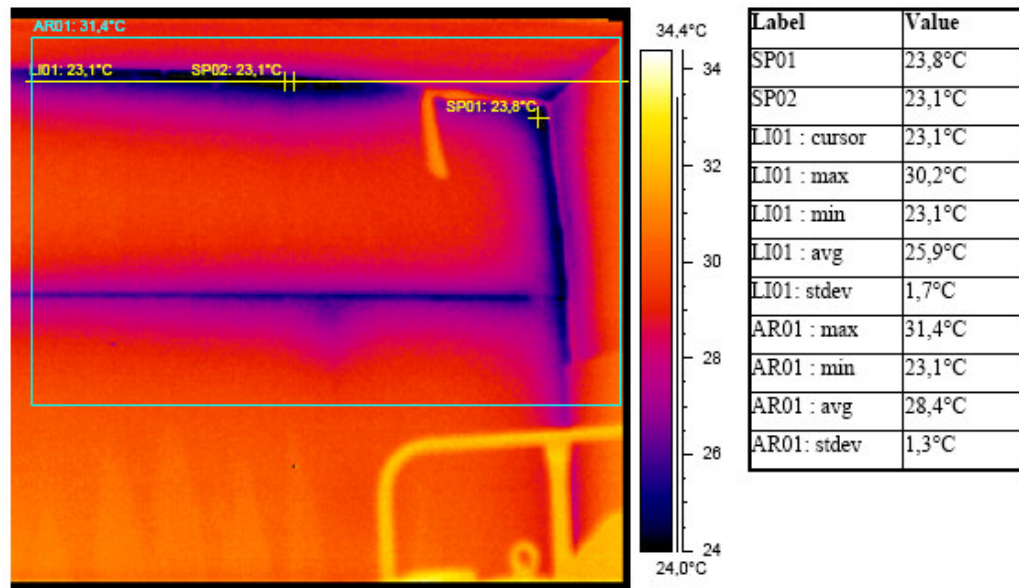
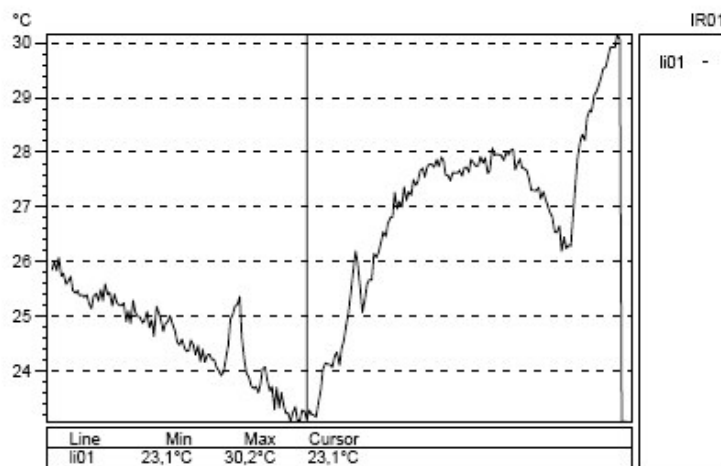
UPM-Kymmene Oyj Kajaani		
Mittaava kunnossapito		
Antero Immonen		20.01.2006
Lämpökuvaus		Sivu: 9
PK-4 rakennuksen seinät		
Kohde:		
Kuvattu: 20.01.2006	13:14:07	Kuva: D11.tif

Kommentit: Kylmin kohta + 23,1 astetta celsiusista.
