1960-LUVUN SELVAAKI-TALON PURKU

Ville Koivukangas
Opinnäytetyö
Kevät 2017
Rakentamisen työnjohdon koulutusohjelma
Oulun ammattikorkeakoulu

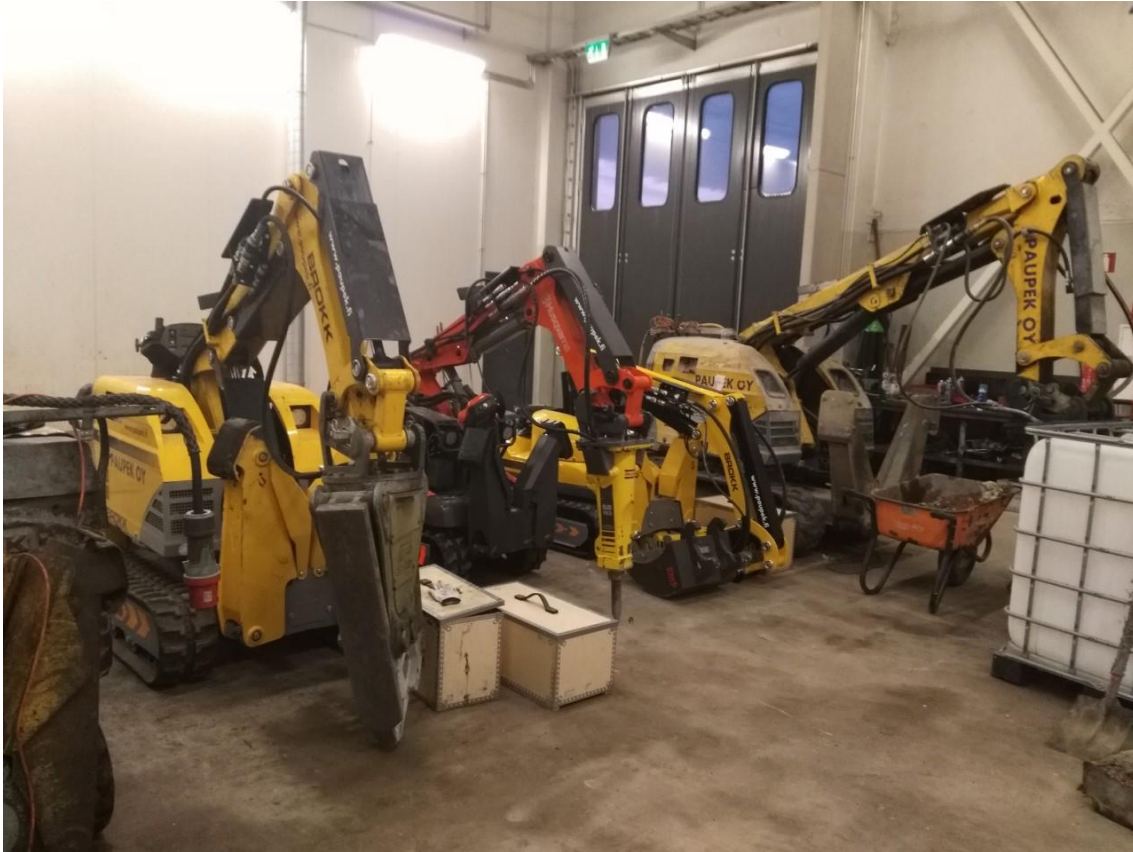
KUVA 1. Veljekset Paupek Oy:n piikkausrobotikalustoa.

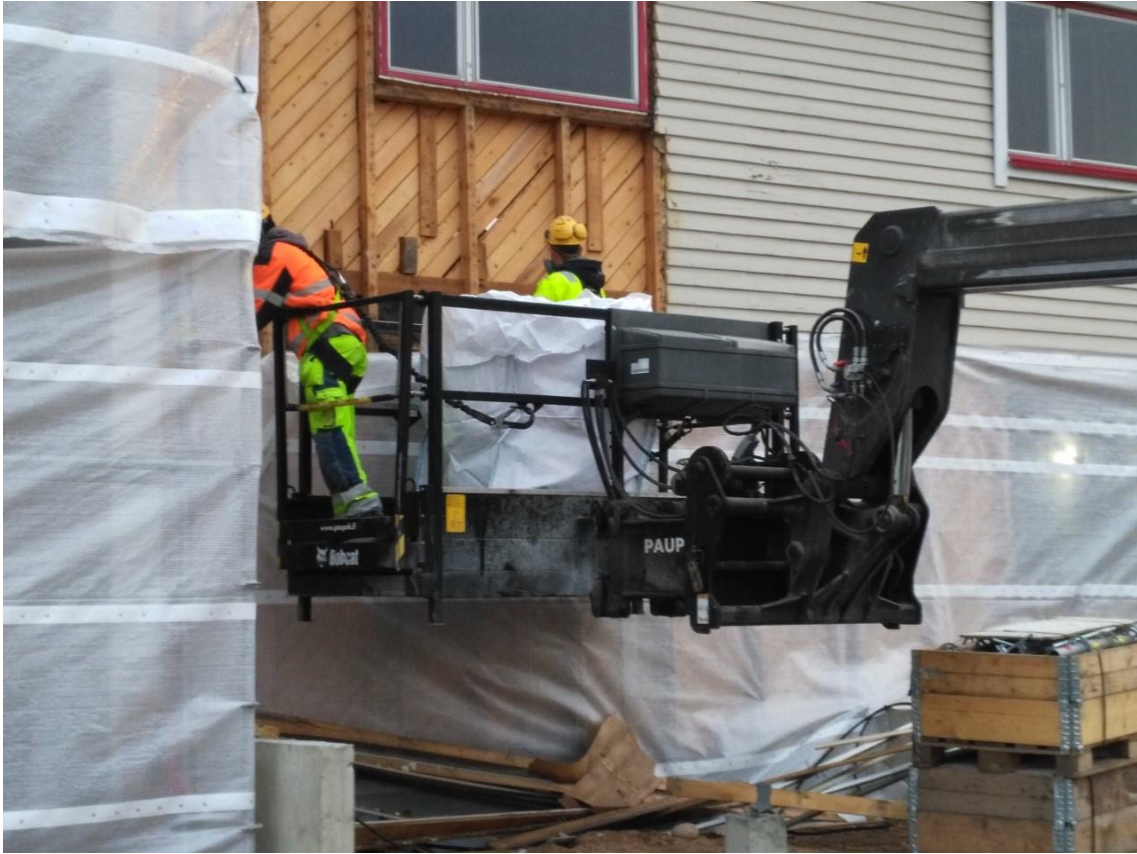
Eristeiden takana oli vinolaudoituksessa kiinni tervapaperi, joka leikattiin runkotoilppia myöten pois mattopuukolla. Eristeet ja tervapaperi kerättiin suursäkkeihin samalla, kun seinää purettiin (kuva 4). Lopuksi suursäkit kerättiin kurottajan koriin ja nostettiin sekajätelavalle.

KUVA 4. Julkisivun purkua ja suojausta.

Kun kaikki laudoitus ja eristeet oli purettu, piti julkisivu suojata muovilla (kuva 4). Muovi nidottiin runkotolppiin kiinni ja muovien saumakohdat naulattiin laudoilla kiinni runkotolppiin. Ikkunoiden ja oviaukkojen kohdille leikattiin aukot, jotta sisältä tuleva jäte saatiin helpommin pihalle ja työntekijöiden kulku rakennukseen oli mahdollista. Ovien ja ikkunoiden aukot piti kuitenkin saada umpeen aina työpäivän päätteeksi, ettei sisälle päässyt satamaan vettä (kuva 5).

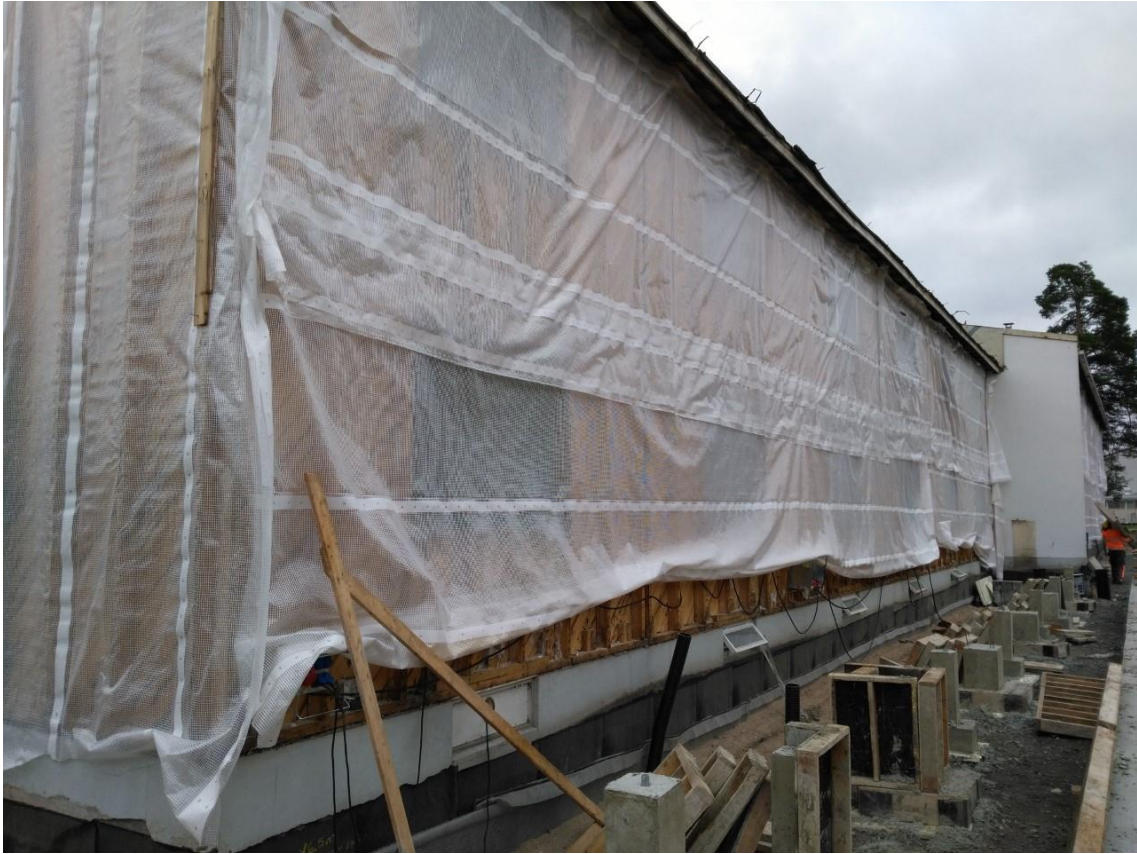
KUVA 5. Kuvassa valmiiksi purettu julkisivu ja suojaus.

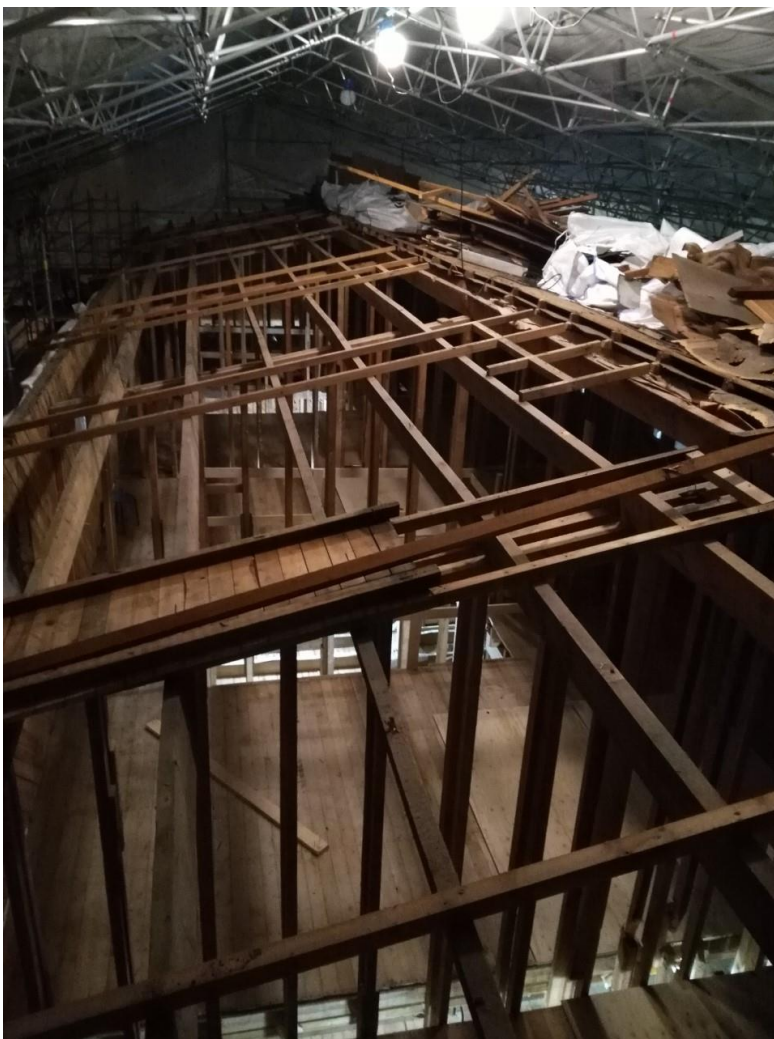
Kun asbestityöt katolla oli saatu valmiiksi, purettiin katon laudoitus. Kattolaudoituksen purku sujui nopeammin kuin alkuperäisesti oli suunniteltu, koska rakenne oli erilainen, kuin alun perin oli luultu. Laudoitus oli raakaponttilautaa ja noin metrin välein laudoituksen alla kulki puurima katon harjalta räystäälle. Puuriman alla oli vielä kovalevy. Kattoa purettaessa piti katolle tehdä kulkusiltaja laudasta. Laudat estivät myös säilyvien kattopalkkien mahdollisen irtoamisen, koska ne eivät olleet kiinni kovin tukevasti (kuva 6).

KUVA 6. Vesikaton purkua sääsuojan alla.
