VIHER- JA ULKOALUEIDEN KEHITTÄMISSUUNNITELMA
TAMPEREEN TEKNILLISELLE YLIOPISTOLLE

Viher- ja ulkoalueiden inventointi ja kuntoarvio

Ammattikorkeakoulun opinnäytetyö

kevät, 2017

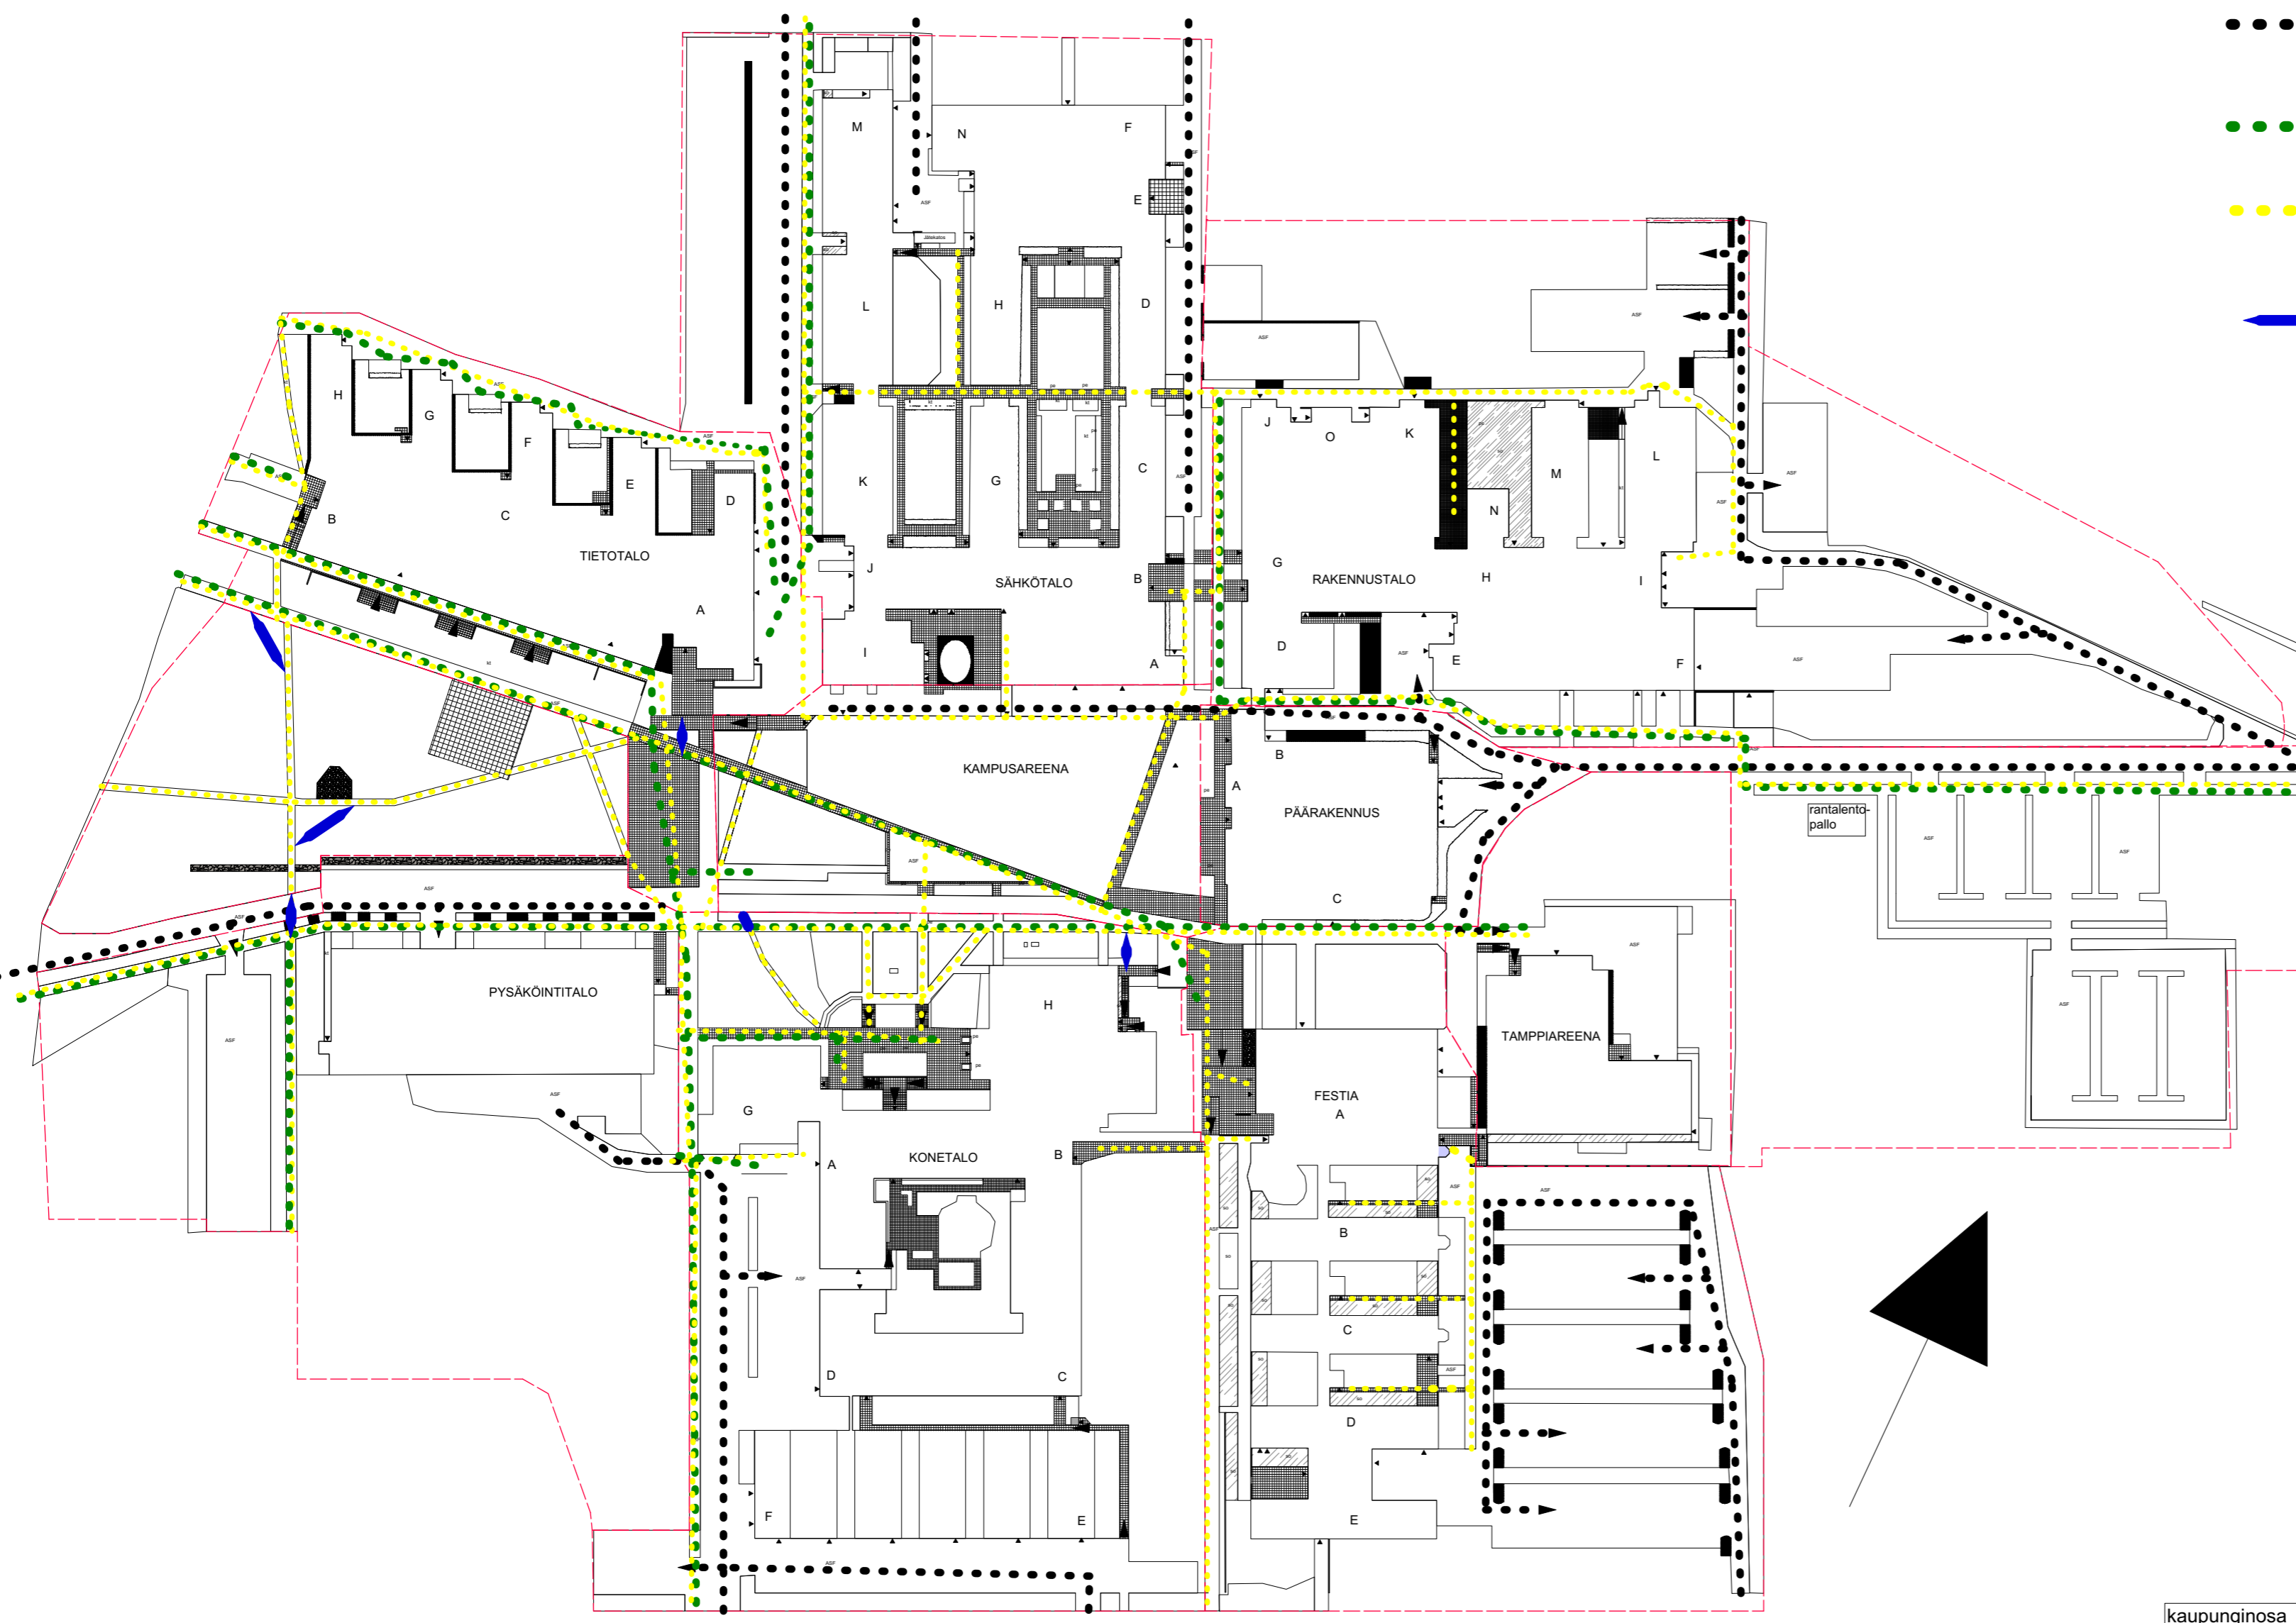
- AJOVÄYLÄ
- PYÖRÄILYVÄYLÄ
- KÄVELYVÄYLÄ
- ➡ REITIN ONGELMAKOHTA

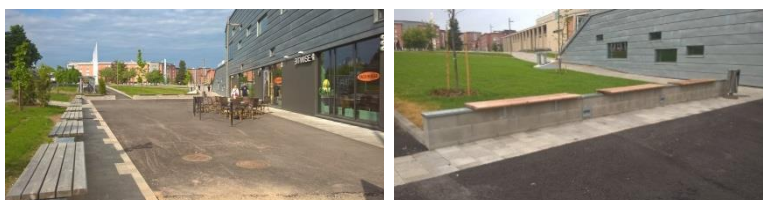
2. Kampusareenan Konetalon puoleinen aukio

Kuva 2. Kampusareenan eteläpuoli (Mäkiselkä 2016)

Aukiota reunustaa matala betonikivimuuri, jonka päällä on puiset istuintasot. Taco Housen terassialueella on muutama pöytäryhmä. (kuvat 2.) Alueelle paistaa aamusta

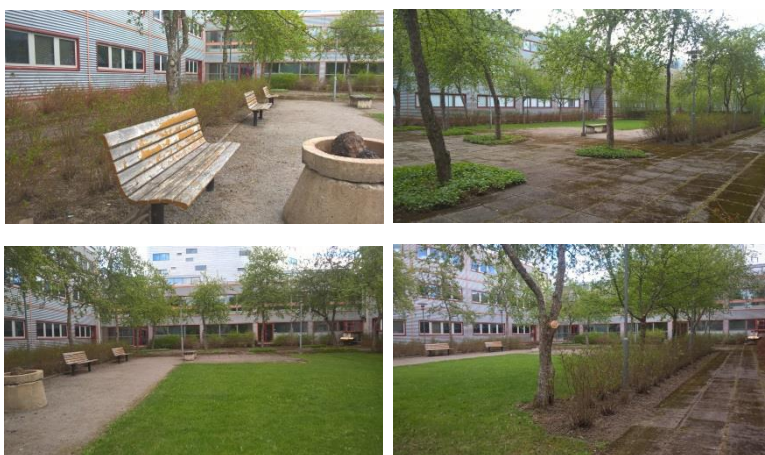
5. Sähkötalon sisäpiha

Kuva 7. Sähkötalon sisäpiha (Mäkiselkä 2016)

läpikulkuväylä ja tupakoitsijoiden taukopaikka. Alueen sijainti ja rauhallisuus sopisivat esimerkiksi ulkokuntosalille. (kuva 7.)

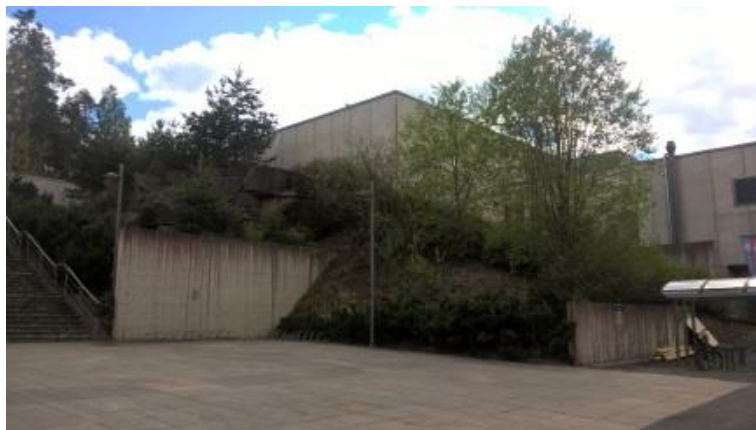
12. a Konetalon rinne

Kuva 17. H-osan luonnontilainen rinne (Mäkiselkä 2016)

Rinne on jäänyt hyvin luonnontilaiseksi ja siihen on päässyt kasvamaan isoja pajuja. Luonnontilainen "ryteikkö" ei sovi muuten niin rakennettuun alueeseen. Puut tulisi kaataa ja suunnitella rinteeseen istutusalue uusiksi. (kuva 17.)

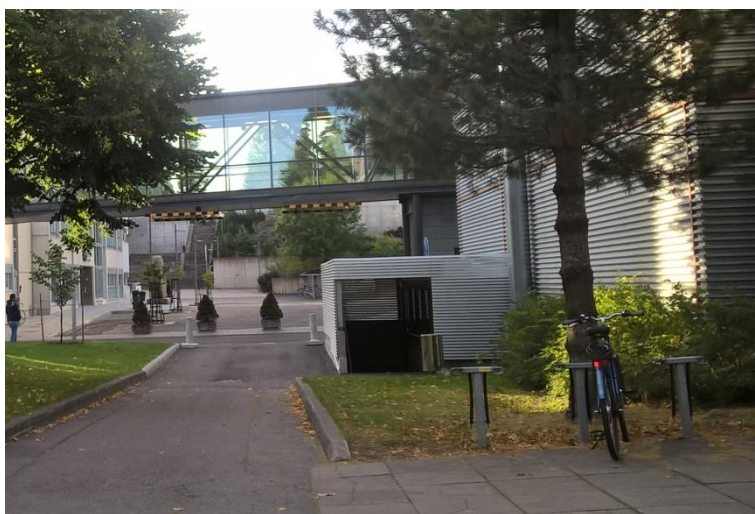
13. Sähkötalo

Kuva 20. Sähkötalon pääsisäänkäynti (Mäkiselkä 2016)

Sisäänkäynnin seinänvierustan puu ja pensaat kasvavat liian lähellä kiinteistön seinää. Juuret saattavat tukkia salaojat ja kasvusto tuo rakenteisiin kosteutta. (kuva 20.)
