# 1960-luvulla rakennetun omakotitalon kunnostaminen vapaa-ajan asunnoksi

Metropolia Ammattikorkeakoulu

Opinnäytetyö

22.2.2017

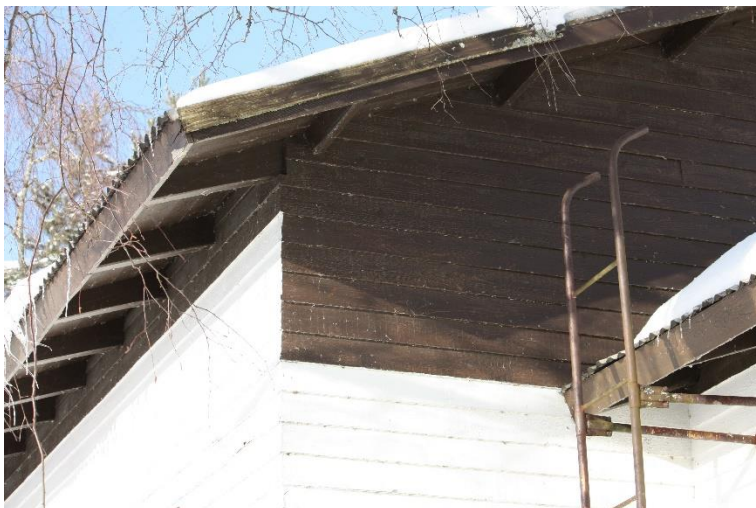
Rakennuksessa on kohtuullisen mittaiset räystäät. Ulkoseinät ovat uudelleenmaalausta lukuun ottamatta alkuperäisessä kunnossa. Ulkoverhouspaneelien takana ei ole tuuletusrakoa.

Kuva 34. Räästäät ovat noin 40 cm pitkät ympäri talon.

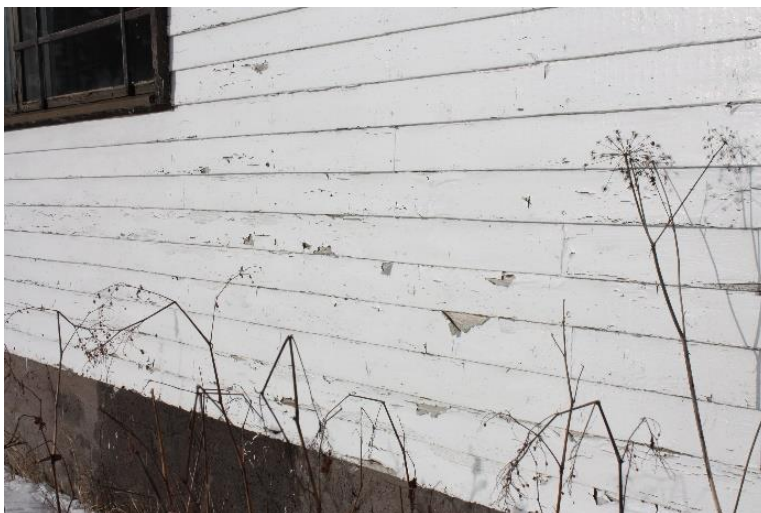
Ulkoseinien maalipinta lohkeilee irti paikoitellen ja maalin alla puu on joistain paikoista lahonnut. Koska seinämaali lohkeilee irti suurina palasina ja palat ovat joustavia, on maalina käytetty selvästi lateksimaalia. Vanhat vesihöyryä läpäisemättömät lateksimaalit eivät toimi seinärakenteessa, jossa ei ole tuuletusrakoa.

Kuva 35. Lohkeilevaa maalipintaa etelän puoleisella seinällä.

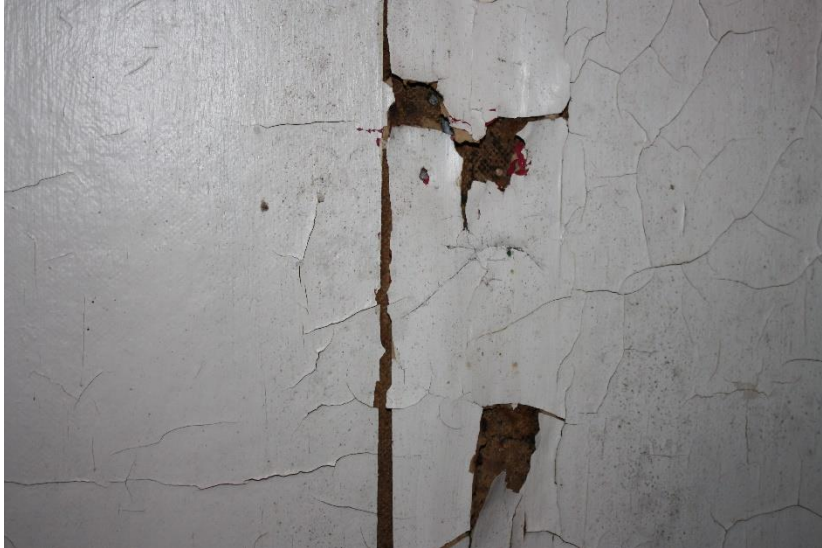
Tuulikaapissa maali hilseilee ja lohkeilee voimakkaasti seinä- ja kattopinnoilta. Maalin irtoaminen johtuu siitä, että ulko-ovi ei ole tiivis, joten eteinen on talvella kylmä. Tuulikaappiin tulee runsaasti kosteutta saunottaessa, joka sitten tiivistyy vedeksi kylmille pinnoille.

Kuva 37. Lohkeileva maalipinta tuulikaapin seinässä sekä homepilkkuja kuitulevyssä.

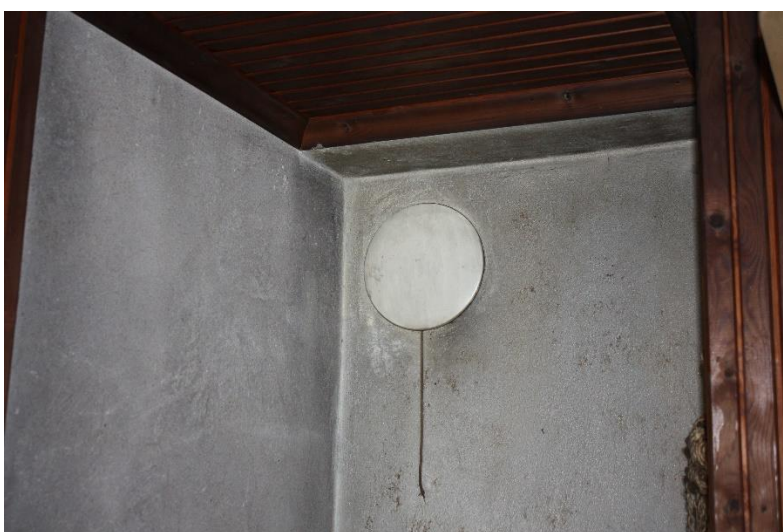
Pukuhuoneessa on painovoimaisen ilmanvaihdon poistoventtiili, joka on ollut pitkään suljettuna. Pukuhuoneessa on myös jonkin verran tunkkaista hajua. Merkkisavukokeen perusteella pukuhuoneen poistoilmakanava toimi.

Kuva 41. Pukuhuoneen poistoilmaventtiili

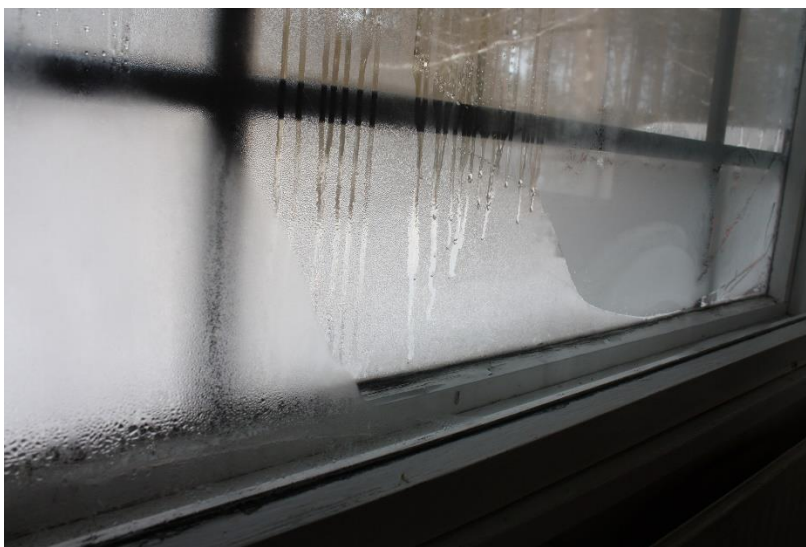
Saunassa on puukiuas, joka tarvitsee paljon happea. Tällä hetkellä korvausilma tulee saunan seinässä olevasta venttiilistä. Kosteaa ilmaa kulkee saunan oven raoista pukutiilaan, siitä tuulikaappiin ja edelleen sisätiloihin. Jos pukuhuone ei ole lämmennyt kunnolla ennen löylyjen heittämistä, tiivistyy siellä kosteus kaikille pinnoille vedeksi. Kosteaa ilmaa aiheuttaa myös vaurioita kylmässä tuulikaapissa ja aiheuttaa lisäksi kaikkien sisäikkunoiden huurustumisen.

Kuva 46. Saunomisen aiheuttaman kosteuden tiivistymistä keittiön ikkunaan.

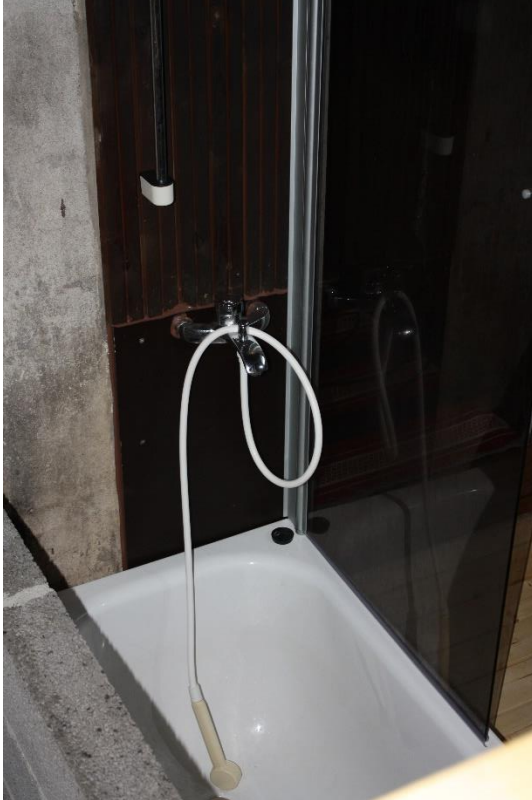
Kuva 49. Peseytymispaikka korjausten jälkeen.

Saunan puolelta lahonneet osat on purettu. Seinälle on asennettu filmivaneri, jonka reumat on tiivistetty polyuretaanimassalla. Suihkun eteen on purettu vanhan vesipadan tilalle asennettu amme, josta vedet on ohjattu suoraan lattiakaivoon. Myös roiskevesien pääsy pukuhuoneeseen on estetty lasiseinällä.

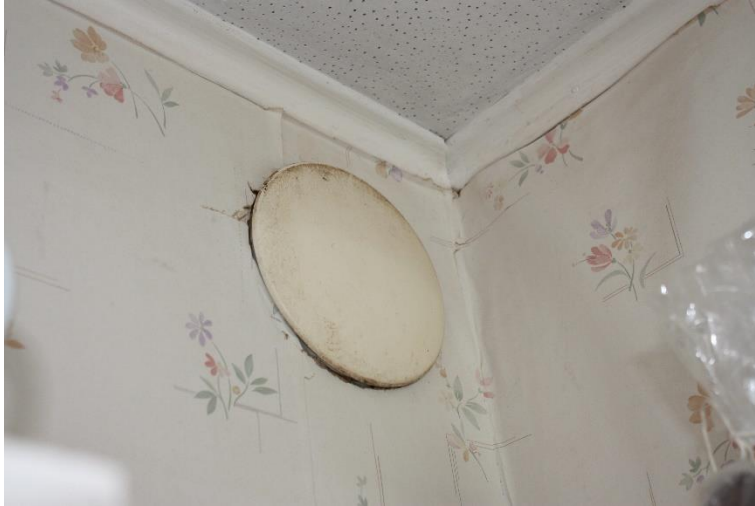
Keittiössä on painovoimaisen ilmanvaihdon poistoventtiili. Poistoilmakanava päättyy yläpohjan eristeiden tasolle, ja purueriste on tukkinut kanavan. Keittiössä on myös liesituuletin, mutta siitä ei ole vedetty putkia mihinkään, eli se vain kierrättää sisäilmaa suodattimien läpi.

Kuva 55. Keittiön poistoilmaventtiili.

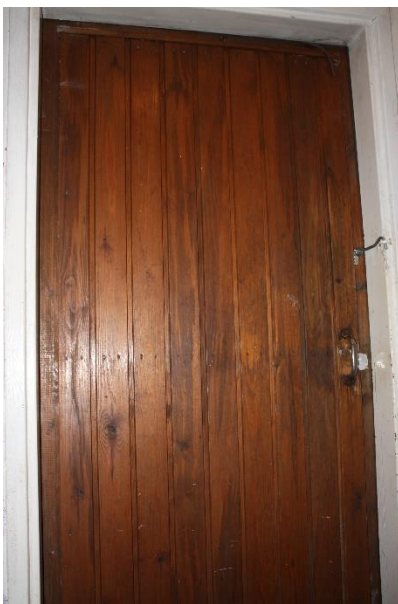
Sekä ulko-ovi, että ikkunat ovat alkuperäiset. Ulko-ovi ei juurikaan eristä lämpöä ja on vääntynyt sekä karmi kulunut niin, että oven ja karmin välistä rakoja on lähes mahdotonta saada tiiviiksi. Ovi on myös hieman lahonnut alareunasta. Ovessa lukkopesän avaimen reikä on avoin koko oven läpi, jolloin kylmä ulkoilma pääsee sisätiloihin. Talvella kovilla pakkasilla ulko-oven sisäpintaan muodostuu jäätä, etenkin saunottaessa.

Kuva 65. Ulko-ovi sisäpuolelta.

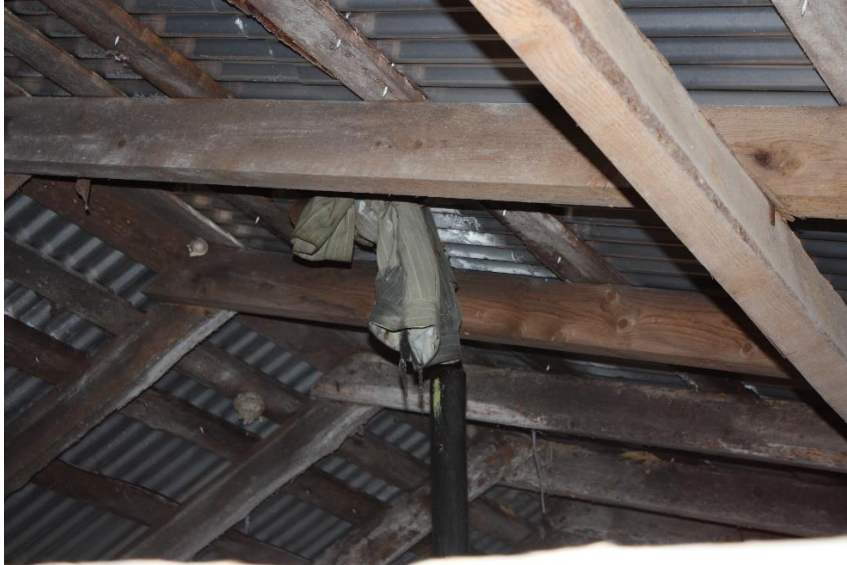
Vesikatto on maalaamatonta aaltopeltiä. Peltikatto ei kestä astumista ollenkaan, mikä vaikeuttaa katon korjaamista. Vesikatolla on useita pienempiä ja suurempia vuotokohtia. Jokainen läpivienti vuotaa juuresta vettä.

Kuva 68. WC:n poistoilmaputki päättyy yläpohjaan ja läpivientiaukko tukittu kankaalla.

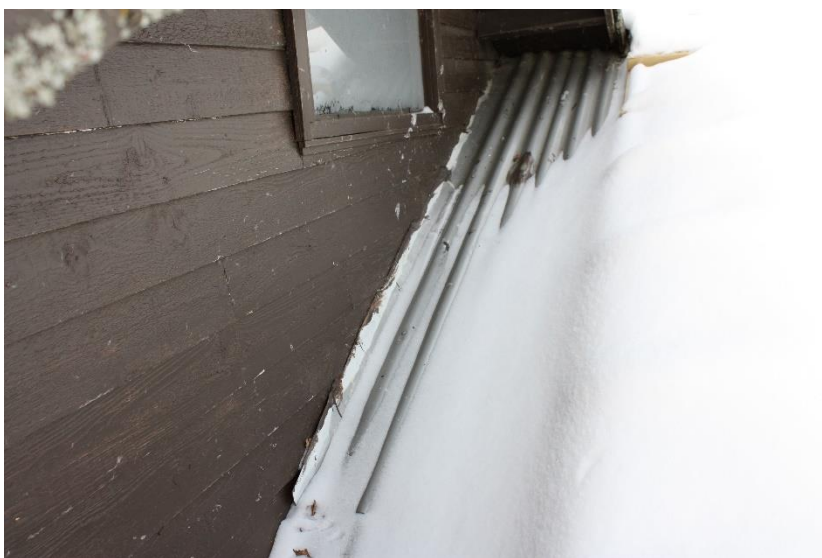
Vesikaton matalamman osan ja sen viereisen seinän liittymäkohtaa ei ole tehty asianmukaisesti.

Kuva 69. Vesikatteen ja seinän liittymä. Pahemman vesivuodon estää todennäköisesti räystäs.

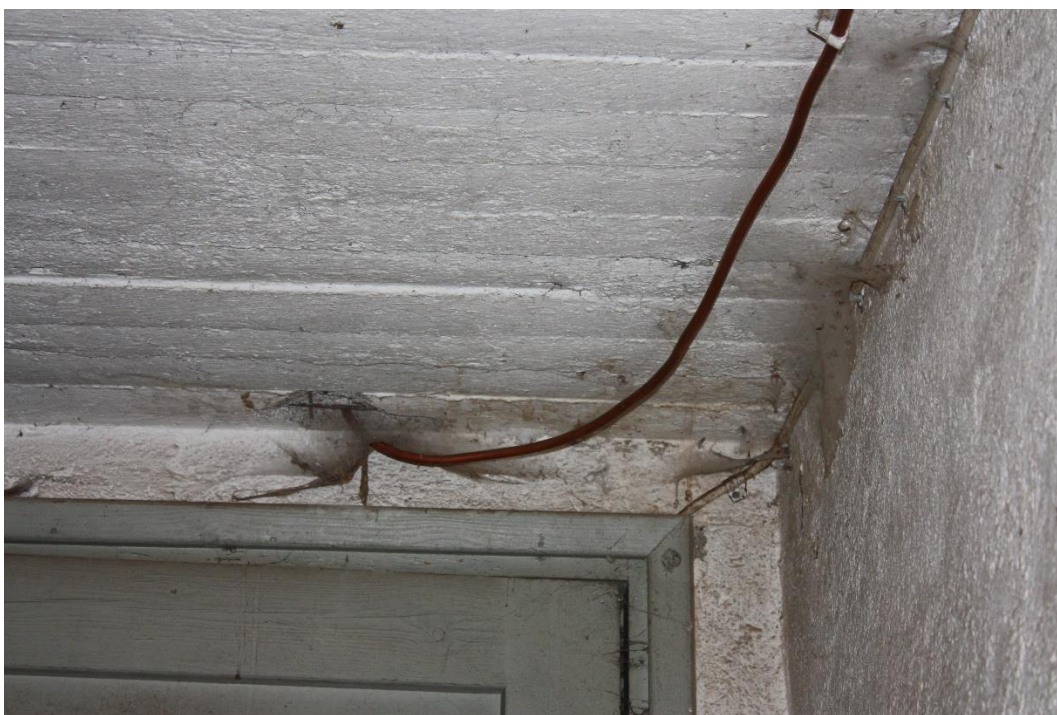
Käyttövesiputket eivät vuoda ja toimivat. Veden paine on heikohko. Putket saattavat olla hieman tukkeutuneet. Putkia ei ole vedetty ja kiinnitetty kovinkaan ammattimaisesti.

Kuva 72. Käyttövesiputki kellarissa.

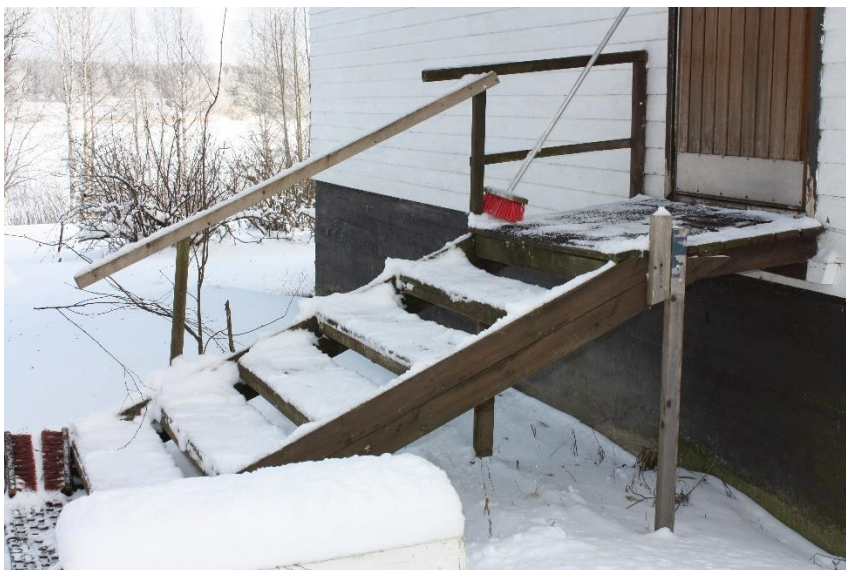
Kuva 73. Rakennuksen portaat on vaarallisen heikossa kunnossa.

Rakennuksen kuisti ja ulkoportaat ovat heikossa kunnossa. Ne on molemmat uusittava mahdollisimman pian tai tuettava kunnolla.

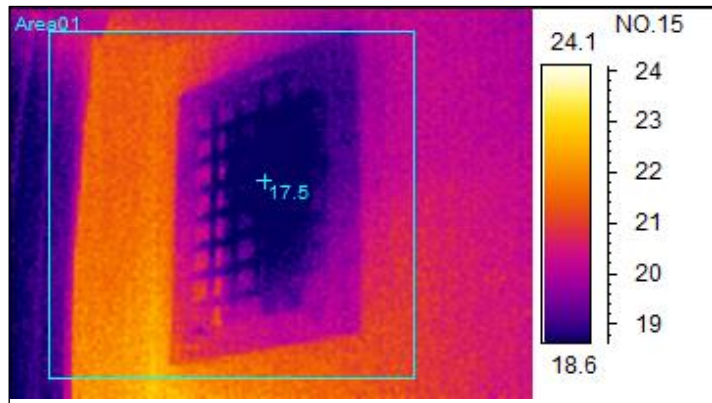
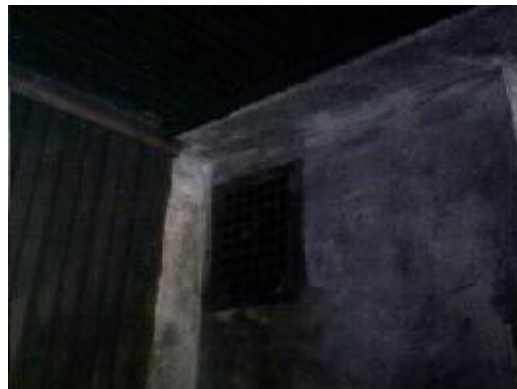
Section	Camera type	Created date	Created time
Poistoilmakanava	Dali LT3-P	2016-03-02	10:25:50

Parameters	Value
Emissivity	0.96
Ambient	21.7 °C
Area analysis	Value
Area01Min	17.5 °C

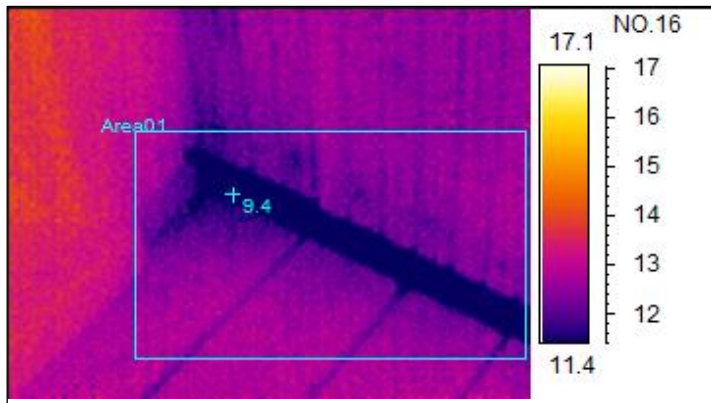
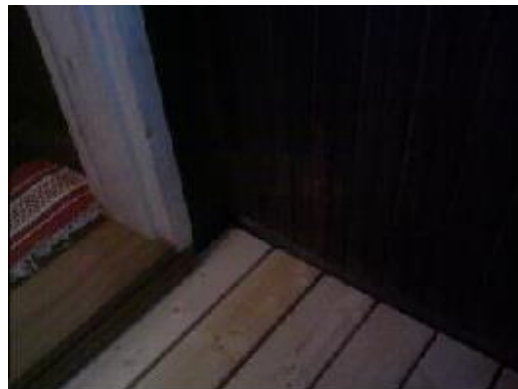
Section	Camera type	Created date	Created time
Perusmuuri	Dali LT3-P	2016-03-02	10:28:38

Parameters	Value
Emissivity	0.96
Ambient	21.6 °C
Area analysis	Value
Area01Min	9.4 °C

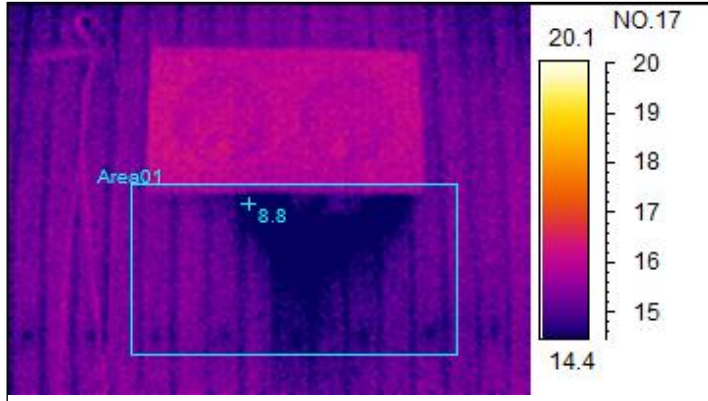
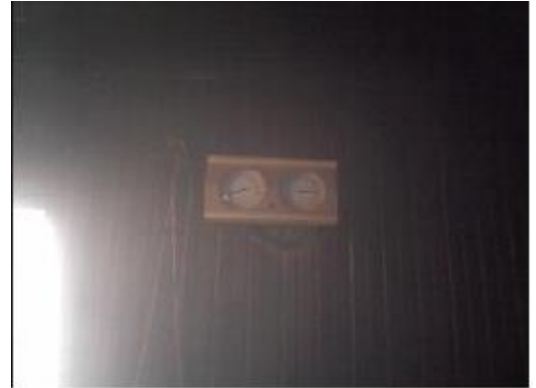
Section	Camera type	Created date	Created time
Kesken jäänyt ilmanvaihtoaukko	Dali LT3-P	2016-03-02	10:29:30

Parameters	Value
Emissivity	0.96
Ambient	21.5 °C
Area analysis	Value
Area01Min	8.8 °C

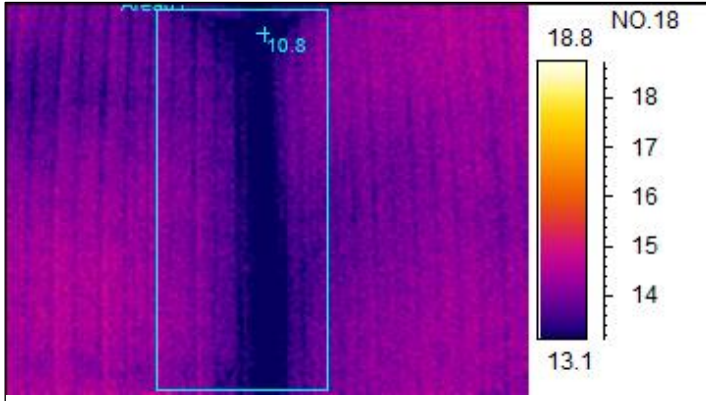
Section	Camera type	Created date	Created time
Ulkonurkka	Dali LT3-P	2016-03-02	10:30:34

Parameters	Value
Emissivity	0.96
Ambient	21.5 °C
Area analysis	Value
Area01Min	10.8 °C

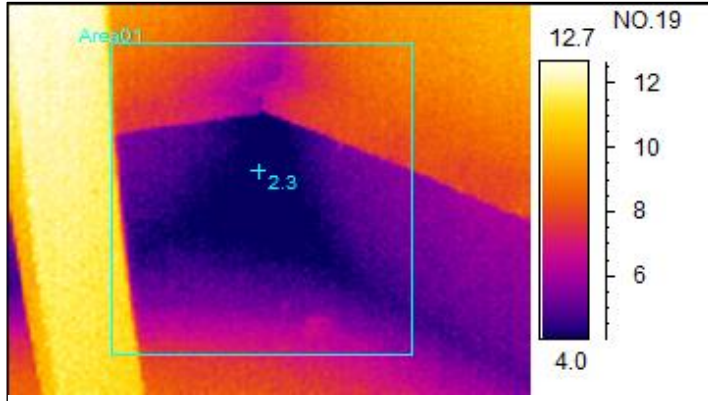
Section	Camera type	Created date	Created time
Perusmuuri ulkonurkka	Dali LT3-P	2016-03-02	10:31:30

Parameters	Value
Emissivity	0.96
Ambient	21.5 °C
Area analysis	Value
Area01Min	2.3 °C

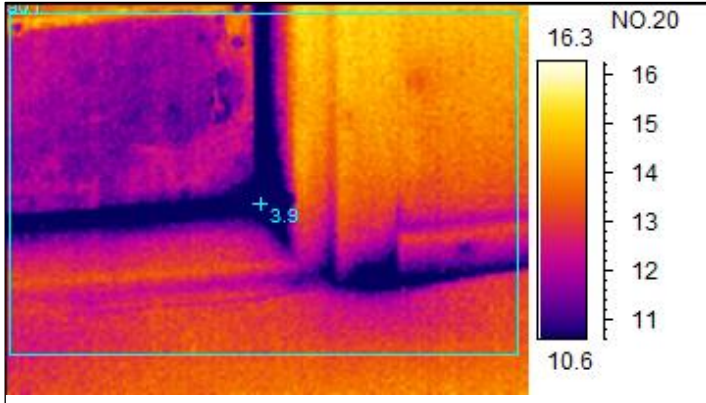
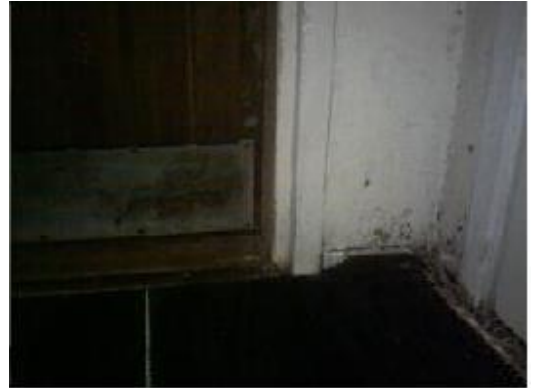
Section	Camera type	Created date	Created time
Ulko-ovi ja lattian ja seinän liittymä	Dali LT3-P	2016-02-29	19:23:08

Parameters	Value
Emissivity	0.96
Ambient	24.9 °C
Area analysis	Value
Area01Min	3.9 °C

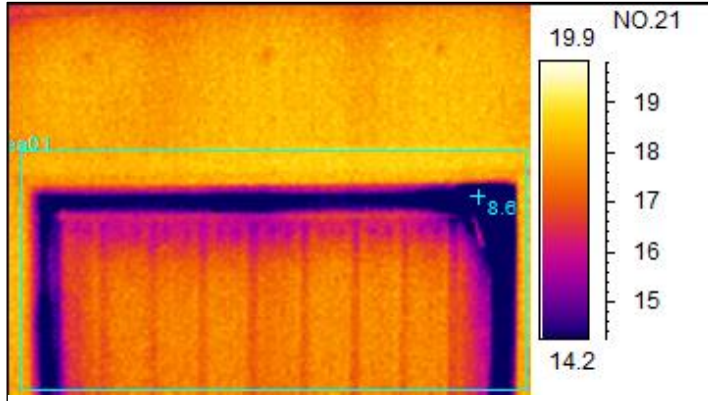
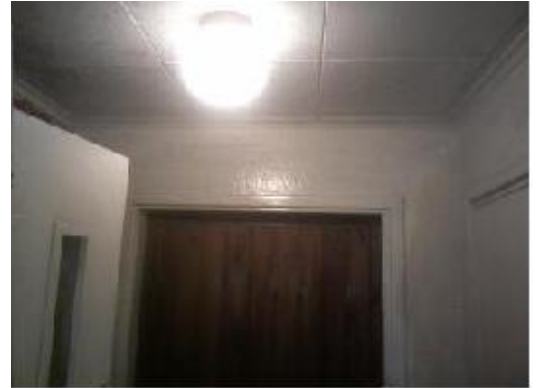
Section	Camera type	Created date	Created time
Ulko-oven yläreuna	Dali LT3-P	2016-02-29	19:23:38

Parameters	Value
Emissivity	0.96
Ambient	24.9 °C
Area analysis	Value
Area01Min	8.6 °C

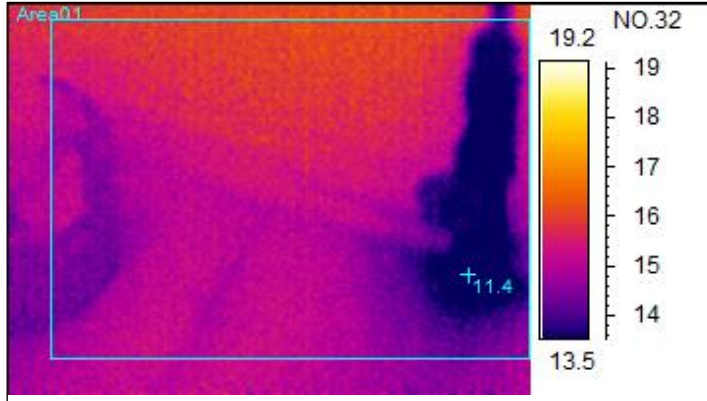
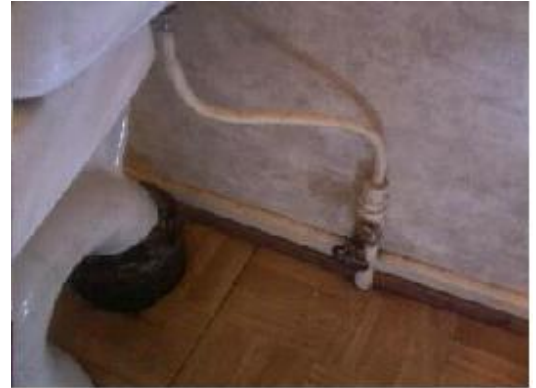
Section	Camera type	Created date	Created time
Putkien läpiviennit	Dali LT3-P	2016-03-02	10:18:08

Parameters	Value
Emissivity	0.96
Ambient	21.2 °C
Area analysis	Value
Area01Min	11.4 °C

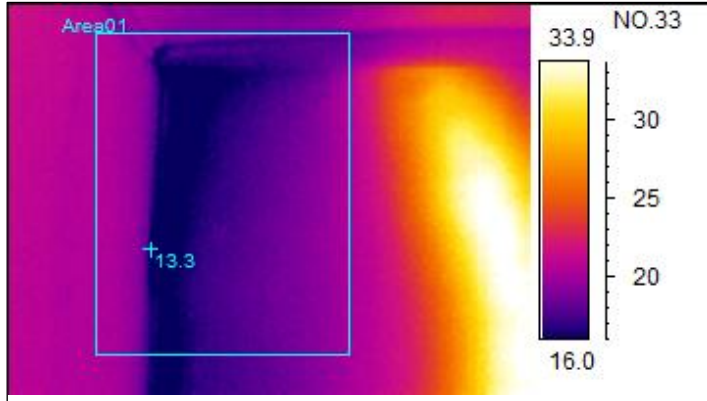
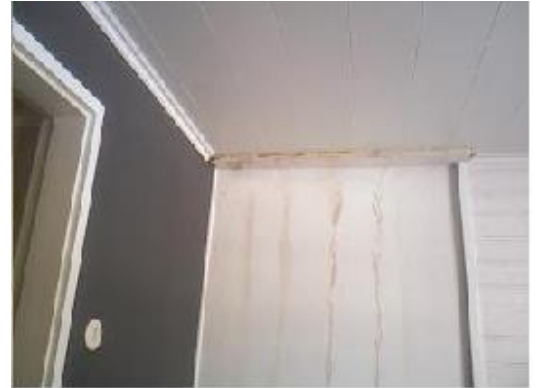
Section	Camera type	Created date	Created time
Savuhormin muuri	Dali LT3-P	2016-03-03	12:35:48

Muuratun savuhormin reuna kylmänä. Kuumassa kohtaa muurissa menee saunan kiukaan savuhormi ja kiukaassa on poltettu puita lähiaikana.

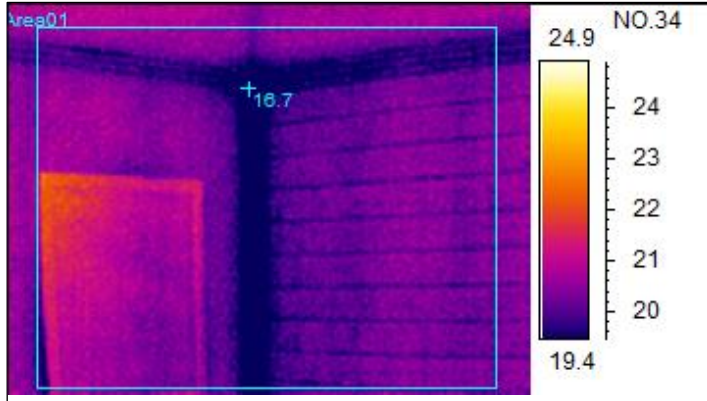
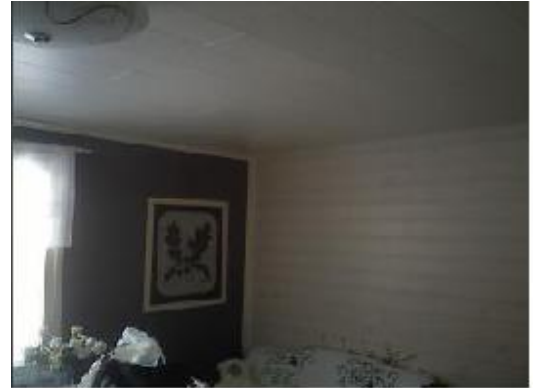
Section	Camera type	Created date	Created time
Ulkonurkka	Dali LT3-P	2016-03-03	12:35:53

Parameters	Value
Emissivity	0.96
Ambient	21.6 °C
Area analysis	Value
Area01Min	16.7 °C

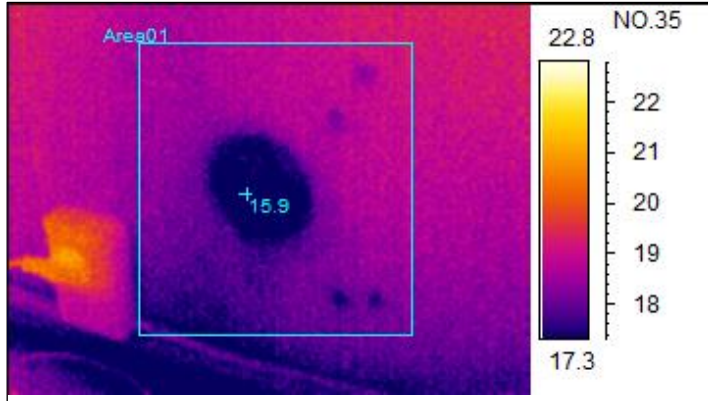
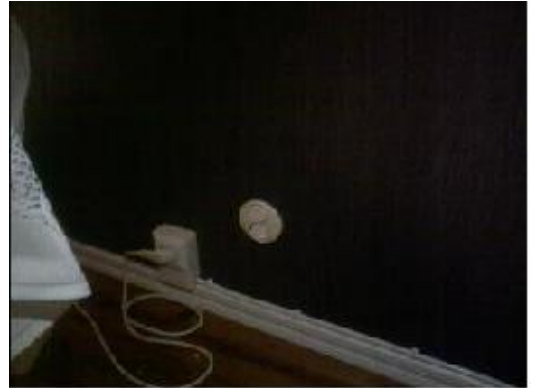
Section	Camera type	Created date	Created time
Upotettu pistorasia	Dali LT3-P	2016-02-29	19:09:02

Parameters	Value
Emissivity	0.96
Ambient	24.3 °C
Area analysis	Value
Area01Min	15.9 °C

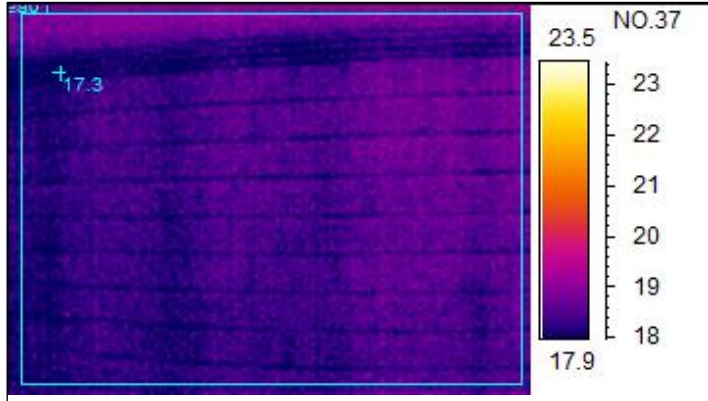
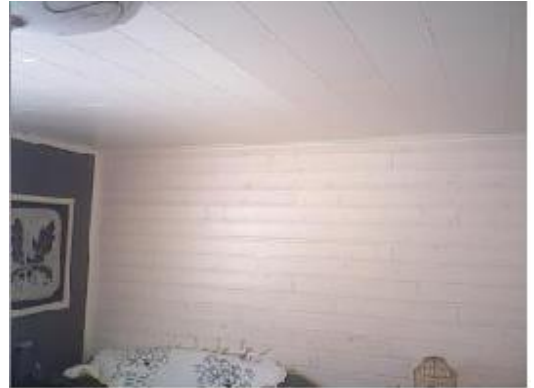
Section	Camera type	Created date	Created time
Seinä	Dali LT3-P	2016-03-02	10:47:38

Parameters	Value
Emissivity	0.96
Ambient	23.5 °C
Area analysis	Value
Area01Min	17.3 °C

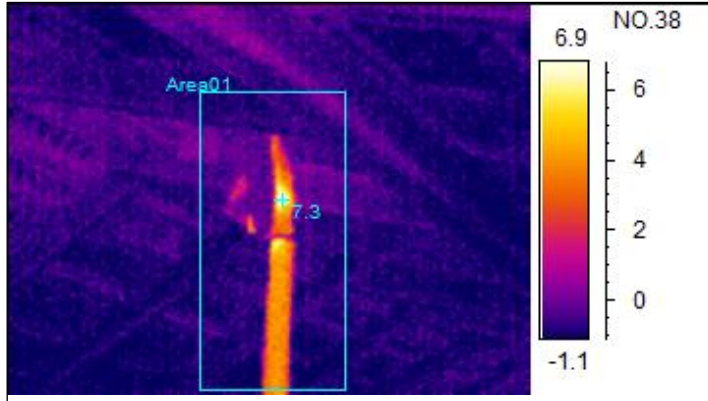
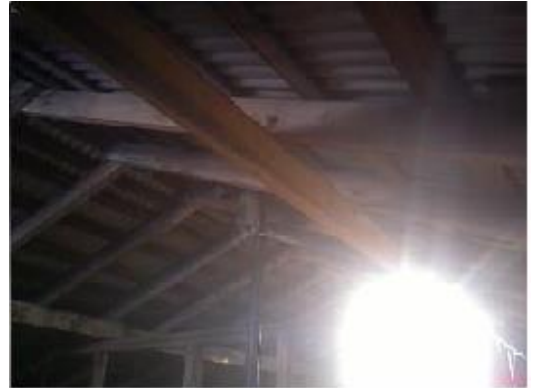
Section	Camera type	Created date	Created time
WC-poistoilmaputki	Dali LT3-P	2016-03-03	12:36:16

Parameters	Value
Emissivity	0.96
Ambient	24.1 °C
Area analysis	Value
Area01Max	7.3 °C

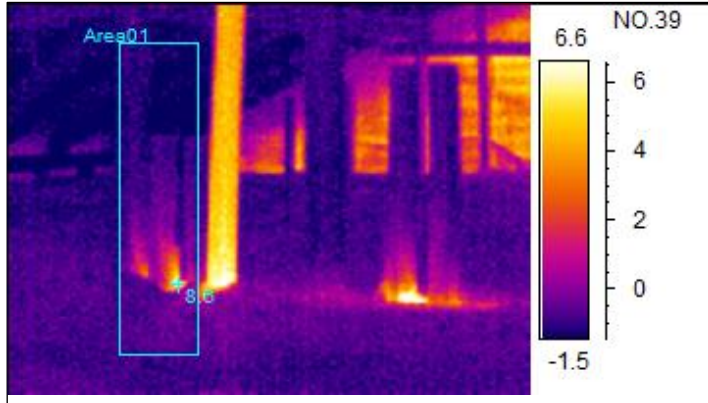
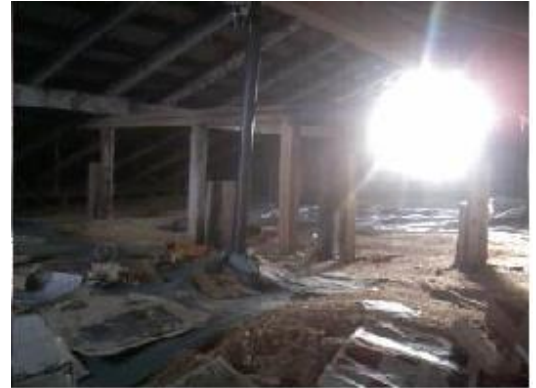
Section	Camera type	Created date	Created time
Keittiön poistoilma-putki	Dali LT3-P	2016-03-03	12:36:20

Parameters	Value
Emissivity	0.96
Ambient	24.1 °C
Area analysis	Value
Area01Max	8.6 °C

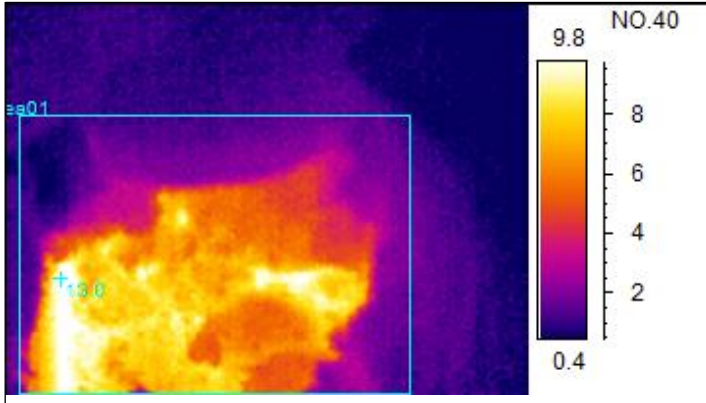
Section	Camera type	Created date	Created time
Puuttuvat eristeet	Dali LT3-P	2016-03-03	12:36:23

Parameters	Value
Emissivity	0.96
Ambient	23.8 °C
Area analysis	Value
Area01Max	13.0 °C

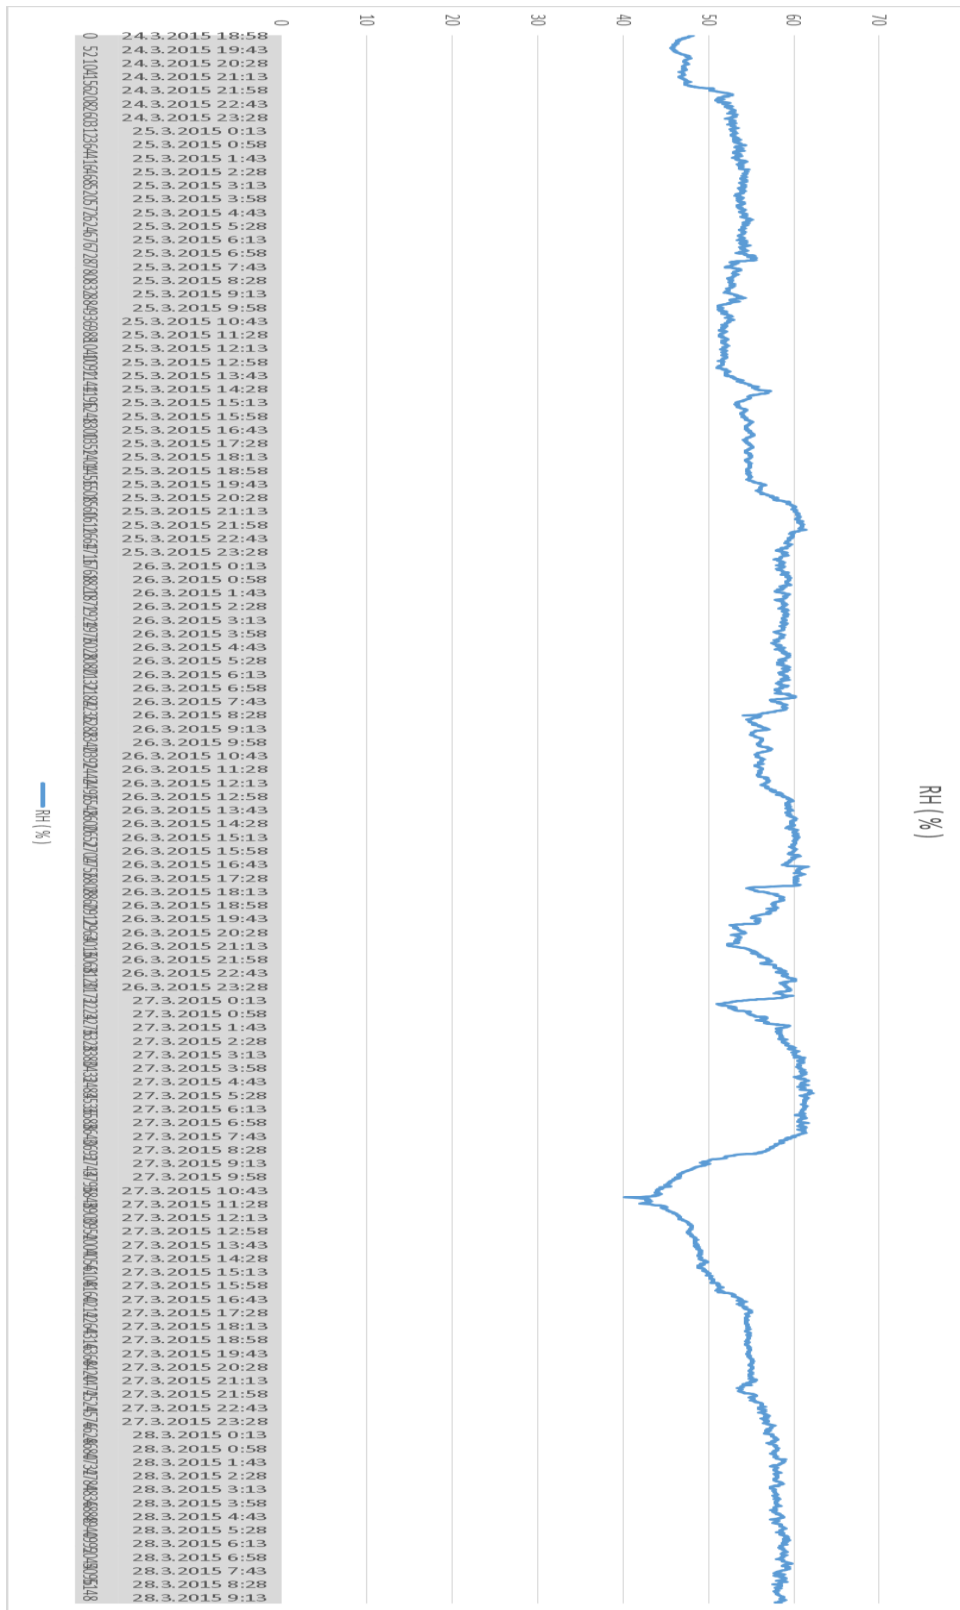
Kuva 1. Sisäilman suhteellinen kosteus RH.

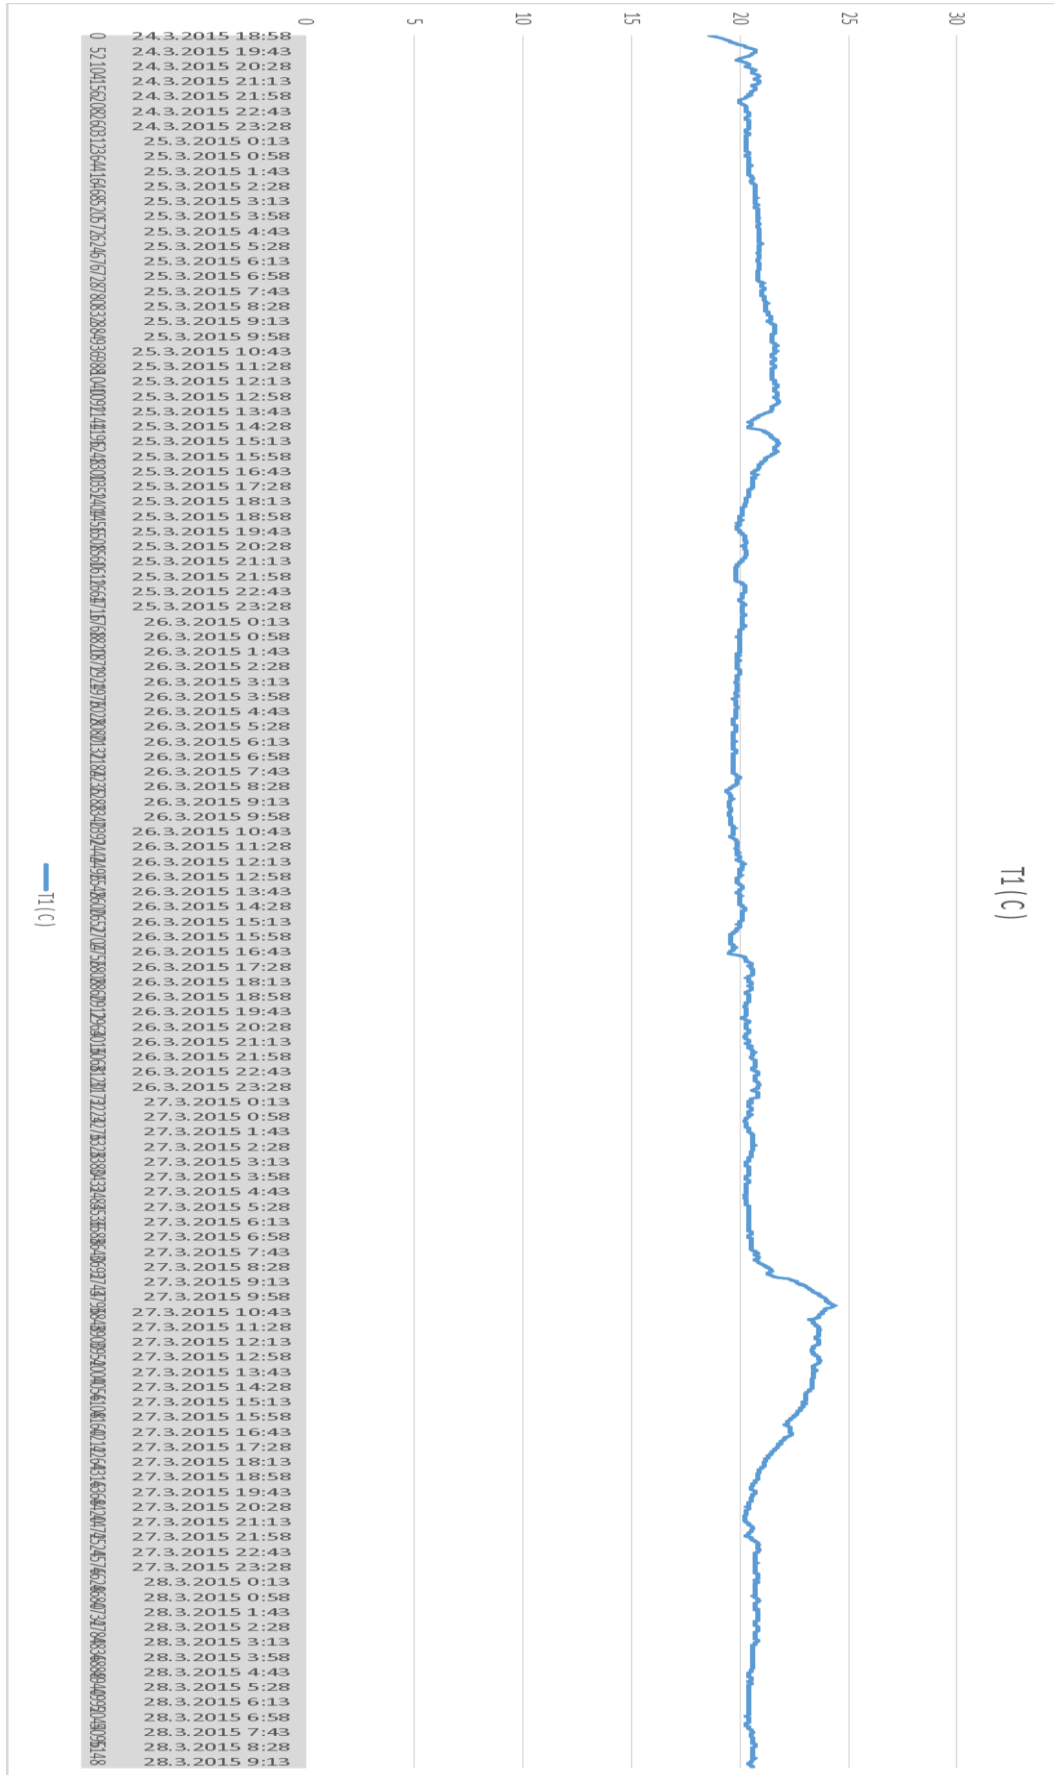
Kuva 2. Sisäilman lämpötila

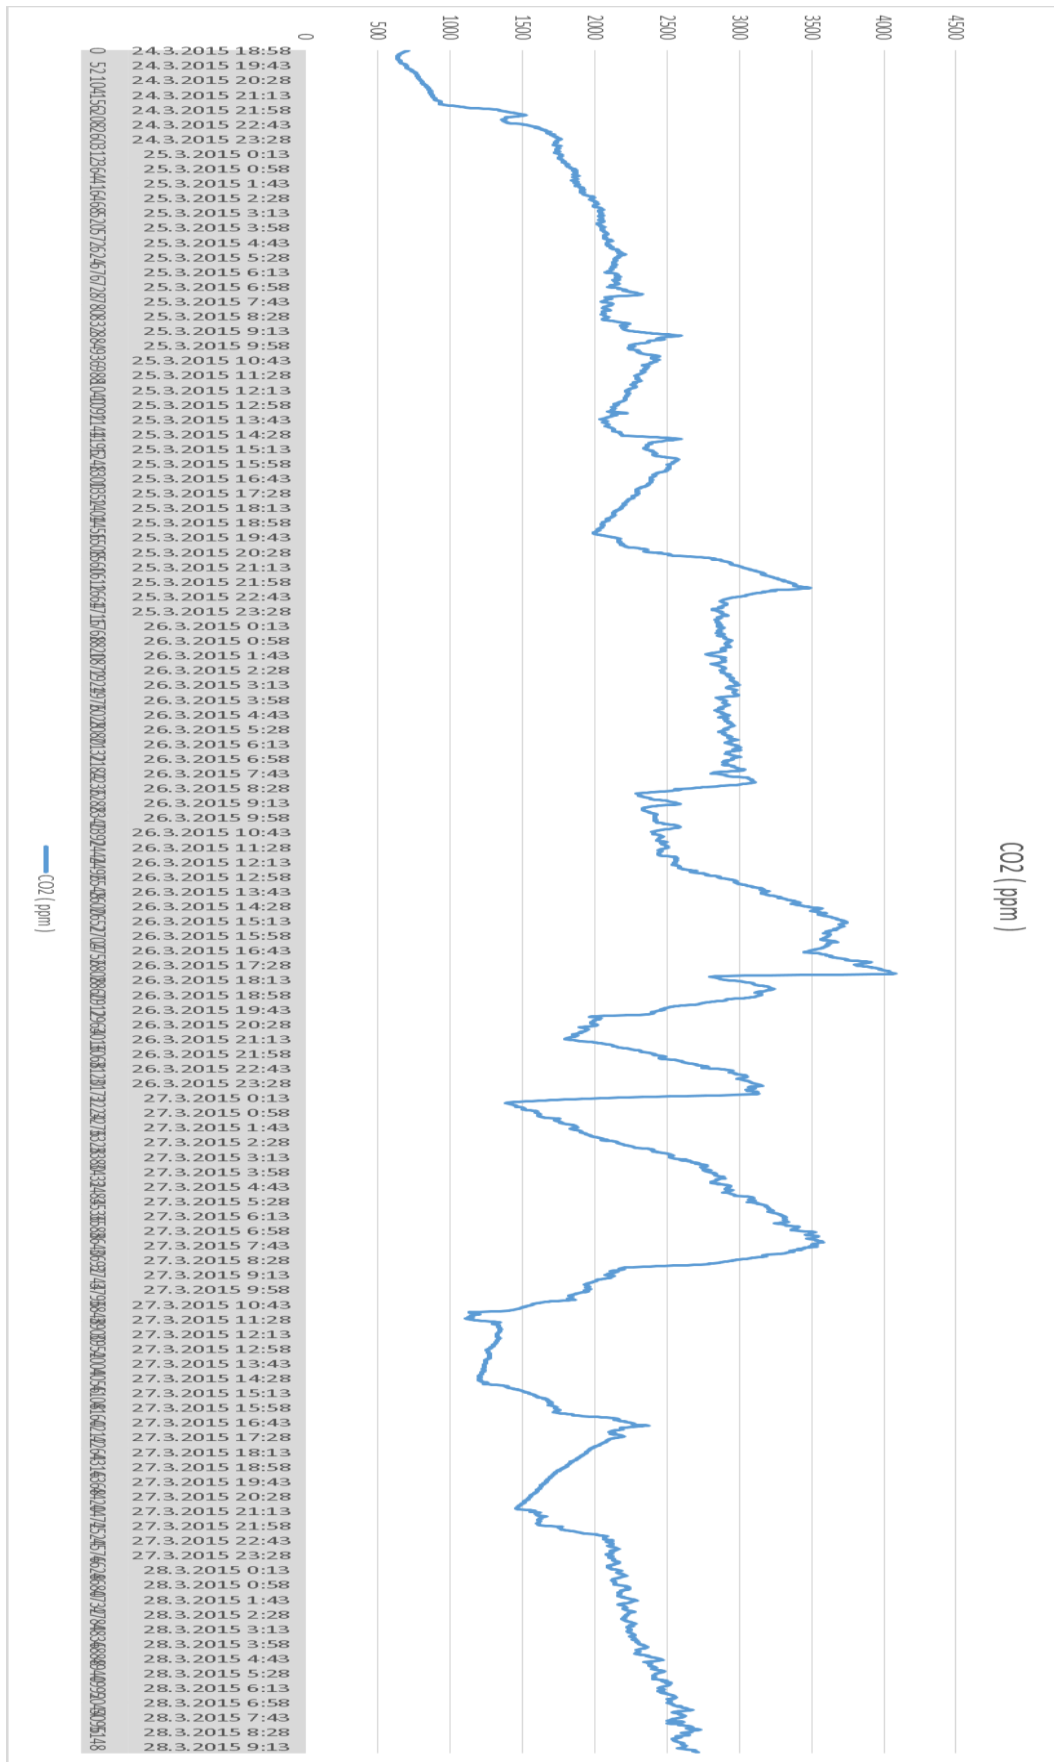
Kuva 3. Sisäilman hiilidioksidipitoisuus.

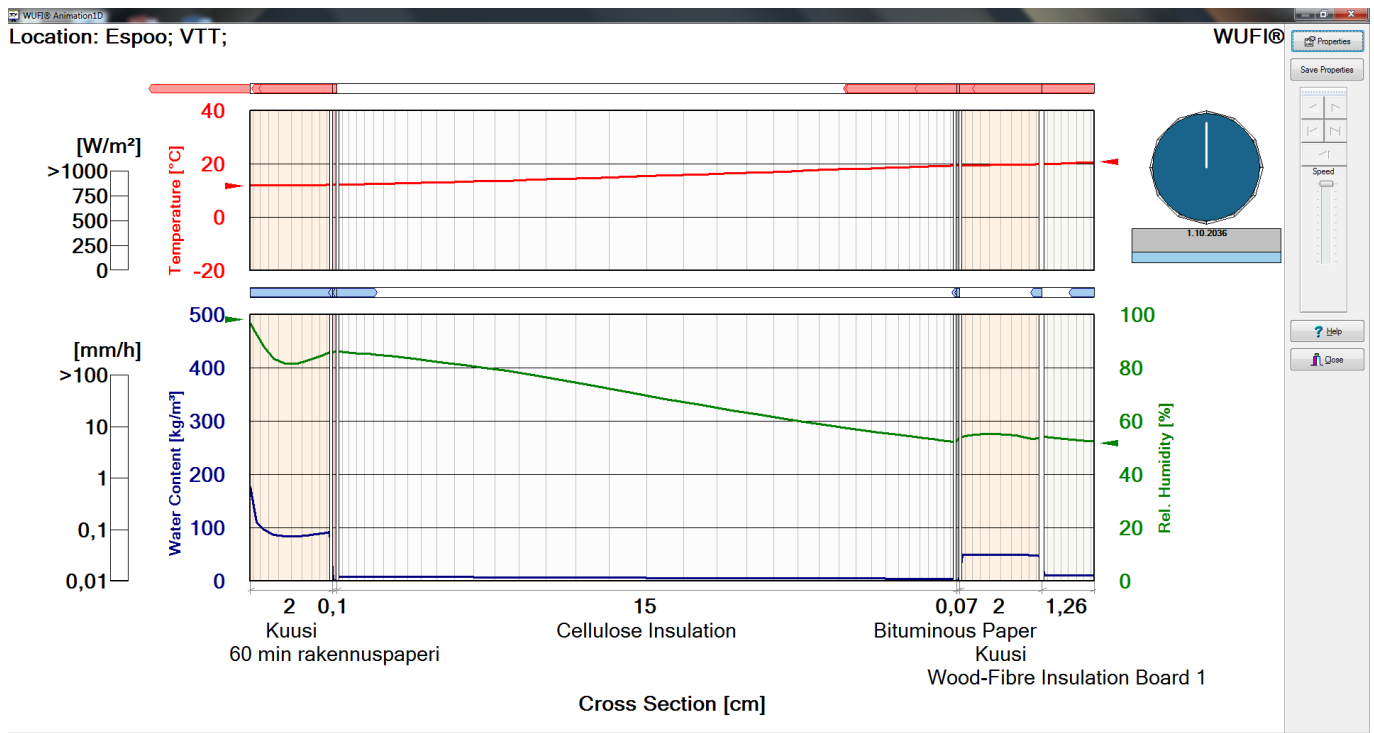
Kuva 1. Asuinkerroksen ulkoseinä, alkuperäinen rakenne.

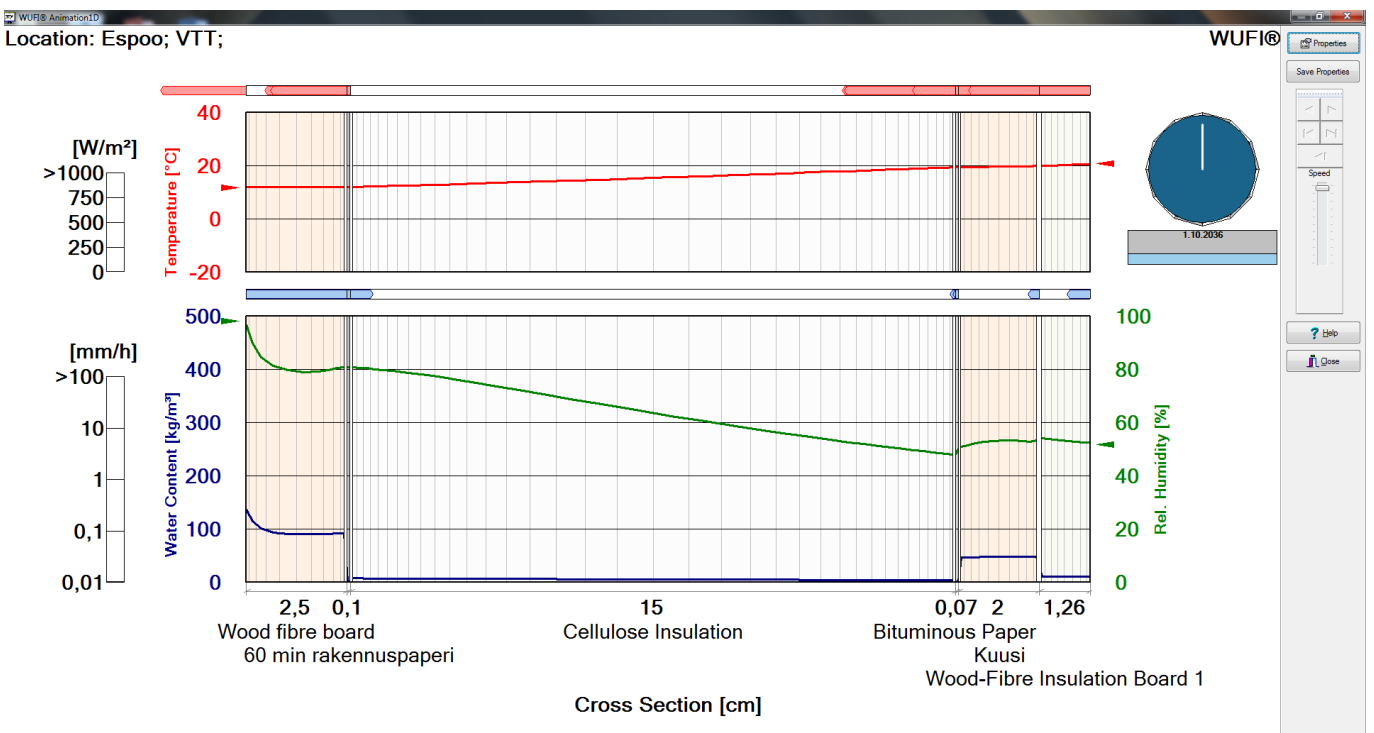
Kuva 2. Asuinkerroksen ulkoseinä, ulkopuolinen lisälämmöneristys.

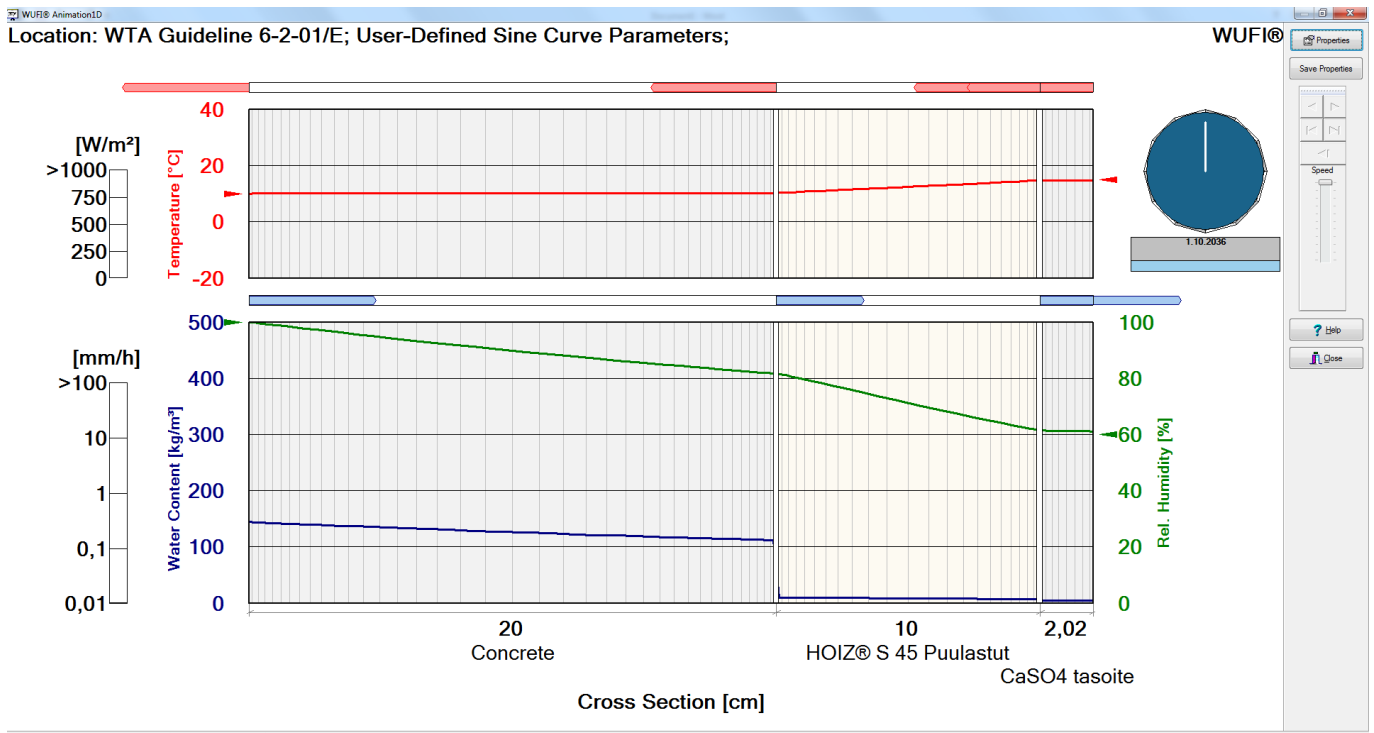
Kuva 3. Kellarin ulkoseinä, alkuperäinen rakenne.
