# 1960-luvulla rakennetun omakotitalon kunnostaminen vapaa-ajan asunnoksi

Metropolia Ammattikorkeakoulu

Opinnäytetyö

22.2.2017

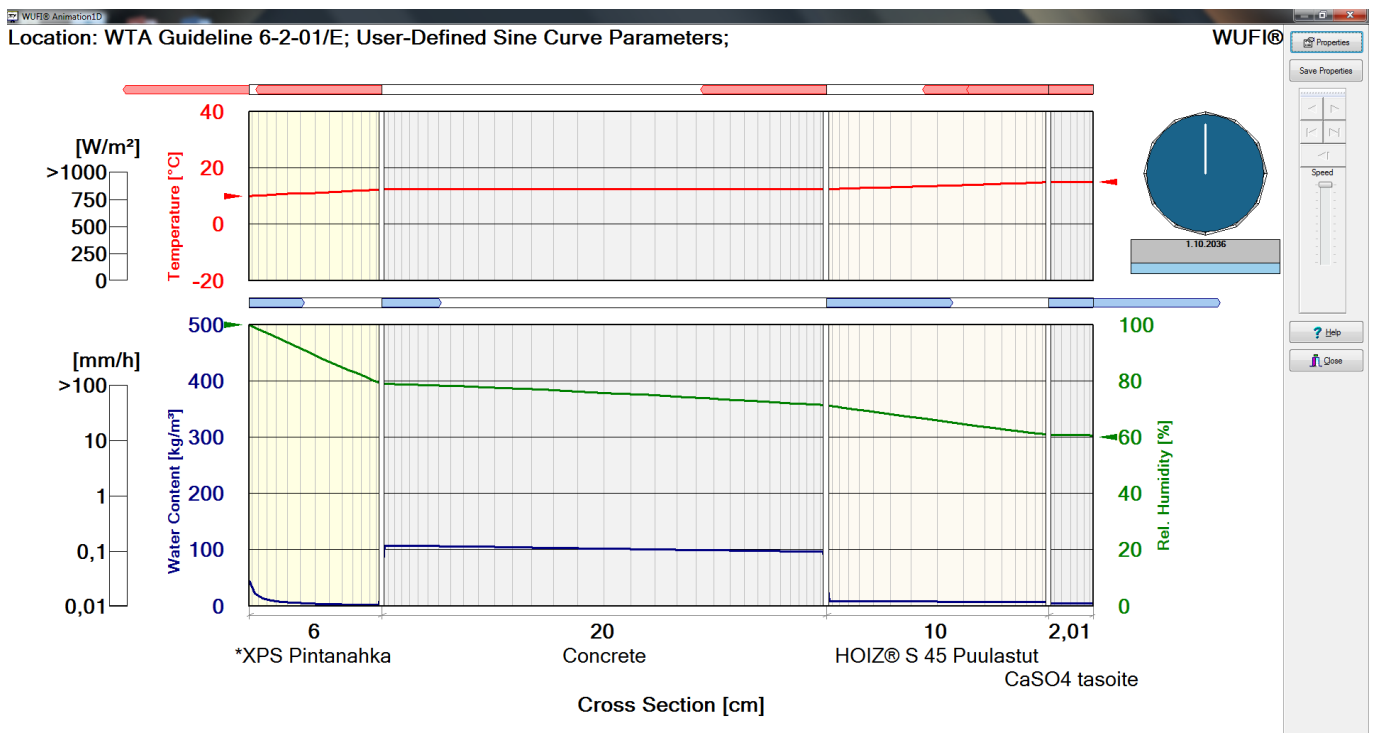
Kuva 4. Kellarin ulkoseinä, ulkopuolisella lisälämmöneristyksellä.
