# VESIVOIMALAN HUOLTOKARTOITUS

Valkeakosken vesivoimalaitos

Jarno Nieminen

Opinnäytetyö  
Maaliskuu 2017  
Kone- ja tuotantotekniikka  
Tuotekehitys

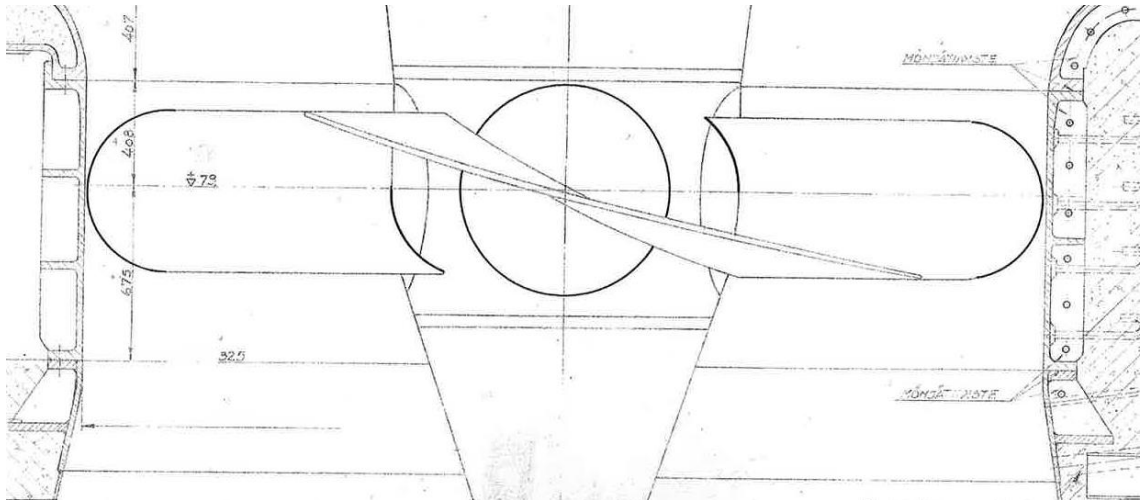
KUVA 8. Kuva kammioista kokoonpanopiirustuksessa. Kyseessä on Valkeakosken voimalaitoksen suoraseinämainen valuteräskammio irrotettavalla segmentillä. (Andritz Hydro Oy)

Turpiinin siipien ja kammion kavitaatiovauriot hitsataan. Alkavat syöpymät ovat syytä heti korjata, etteivät osat kulu korjauskelvottomiksi. Kammio on valuterästä ja siivet ruostumatonta terästä, joten molemmat ovat hitsattavissa.

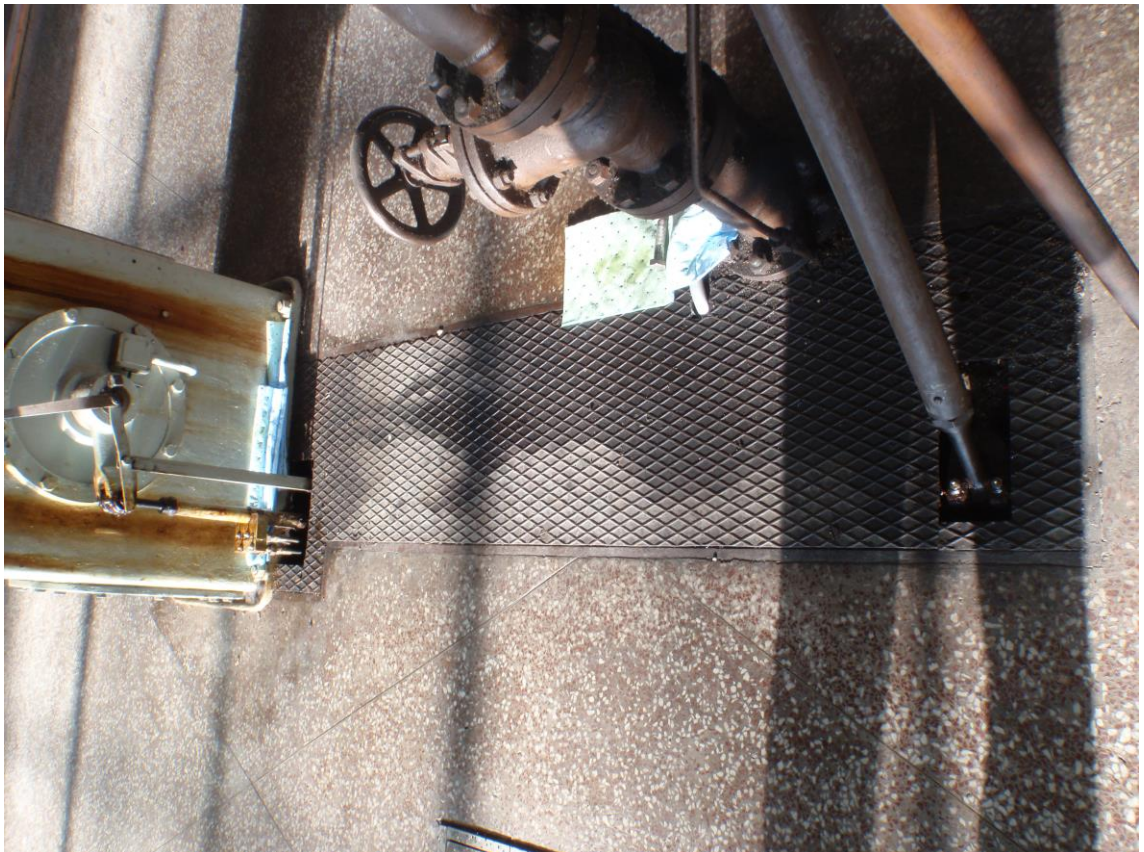
Seuraavaksi tutkittiin mahdollisia syitä laitoksen tärinään isoilla tehoilla. Laitoksen kombinaatiokäyrien epäiltiin olevan epäkunnossa säädön edestakaisen liikkeen takia. Laitoksen turpiinin- ja johtopyöränsäätö on hoidettu mekaanis-hydraulisesti. Säätörengasta ja kaarilaitteen asemaa ohjaa säätäjä (kuvat 14 ja 16). Säätäjä on kiinni akselissa (kuva 15), joka välittää säätäjät liikkeen kaarilaitteelle ja säätörenkaan servosylinterille. Kombinaattorin tehtävänä on toimia paineöljypesänä, joka säätää karaputken asemaa turpiinin sisällä (kuva 10 ja 17). Karaputken asemasta riippuen öljy liikuttaa turpiinin sisällä olevaa männää ylös tai alas. Männän liike välitetään siipiin. Turpiinin siivet siis säätyvät sen mukaan, miten kaarilaitte työntää kombinaattorin säätötankoa (kuva 17)

KUVA 15. Säättäjän kääntämä akseli on suojapellin alla.

Kaarilaitteen kosketuspinta on vaihdettava, joten korjaustoimenpide on helppo ja olisi pieni taloudellinen investointi, mutta parantaisi laitoksen tuottoa ja hyötysuhdetta. Ongelman ilmentymisen tulevaisuudessa voi estää poistamalla säädön edestakaisin liike.

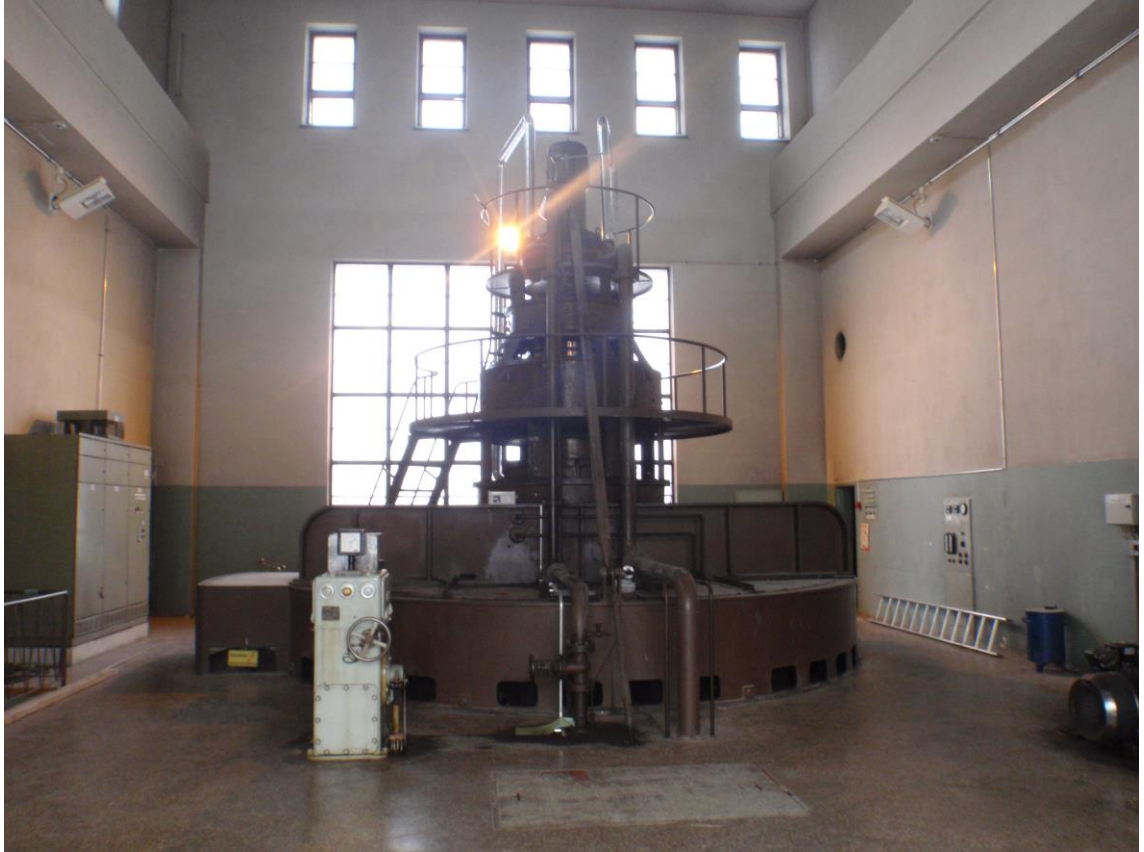
KUVA 16. Säättäjä ja generaattorirunko, jonka huipulla on kombinaattori.
