Jussi Mikkola

EMÄNTÄKOULUN OPPILASASUNTO- LAN KUNTOTUTKIMUS

Tekniikka
2017

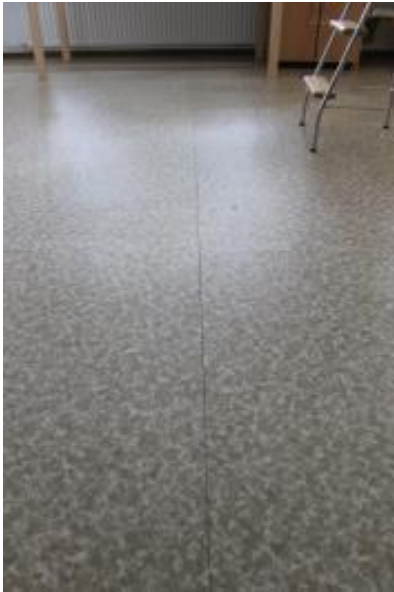
Lattiapinnoitteina rakennuksessa on käytetty muovimattoa (kuva 15) ja vinyylilaattaa (kuva 16). Muovimattoa on lattiamateriaalina kaikissa huoneistoissa ja päiväkodin puolella, kun taas vinyylilaattaa on käytetty käytävissä ja muissa kulu- tusta vaativissa tiloissa. Vinyylilaatan kiinnityksessä on käytetty aikaisemmin asbestipitoisia liimoja, joten jos vinyylilaattoja puretaan, täytyy siihen tehdä asbestikartoitus. Muovimattojen kiinnitys on ollut huolimaton, eikä muovimattojen saumoja ole saumattu ollenkaan, jolloin esimerkiksi pesuvedet pääsevät saumoista lattiarakenteisiin. Muovimatot ovat asuntolan puolella osittain kuluneet ja niihin on pinttynyt likaa. Päiväkodin puolella muovimatot näyttävät pääosin hyviltä. Pintakosteusmittauksissa lattiarakenteista ei löytynyt kosteutta.

Kuva 15. Muovimattolattia.

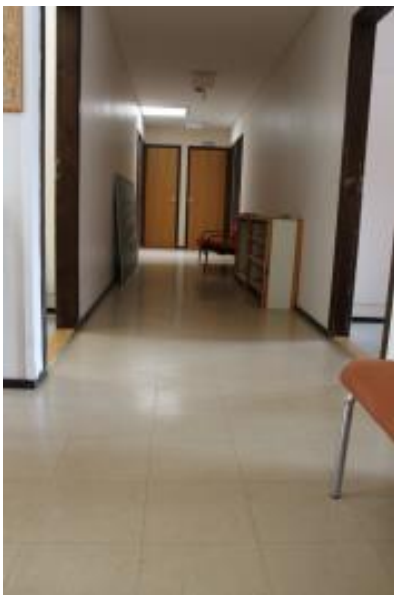
Kuva 16. Vinyylilaattalattia.
