KUNTOARVIO JA PTS-EHDOTUS

Opinnäytetyö
Huhtikuu 2017
Rakennustekniikka
Rakennustuotanto

Opinnäytetyön tavoitteena oli toteuttaa rivitalon kuntoarvio. Kuntoarvion kohteeksi valikoitui vuonna 1984 rakennettu 4-huoneistoinen rivitalo. Työn tilaajana on Insinööritoimisto Taloinsinöörit.

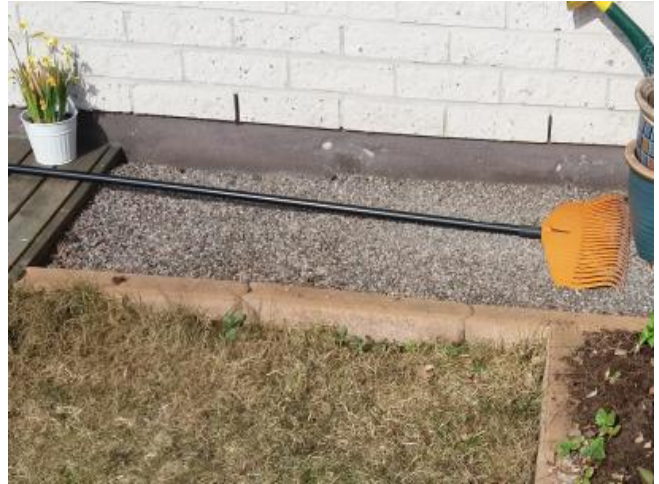
Kuva 6. Oikein tehty sokkelin vierustäyttö.

Rakennuksen päädyissä sokkelin vieressä ei ole minkäänlaista vierustäyttöä. Sokkelin vieressä kasvaa nurmikkoa, joka vettä imiessään aiheuttaa kosteusrasitusta talon perustuksille. Nykyään kaikkiin uusiin rivitaloihin sokkelin viereen tehdään vierustäyttö esimerkiksi mukulakivestä tai sepelistä. Tähänkin kohteeseen suositellaan vierustäytön tekemistä.

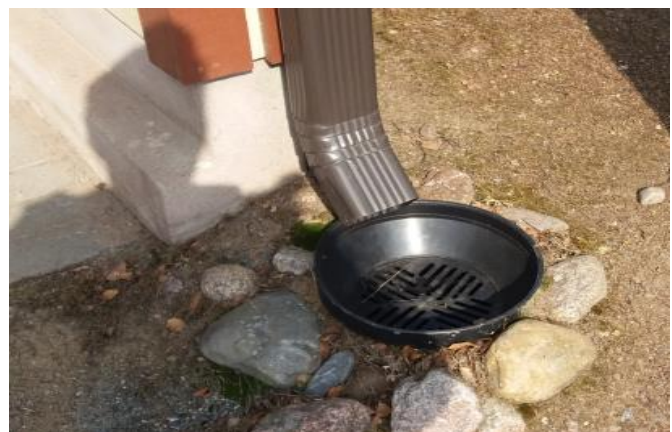
Kuva 11. Autokatoksen hyvässä kunnossa oleva rännikaivo.

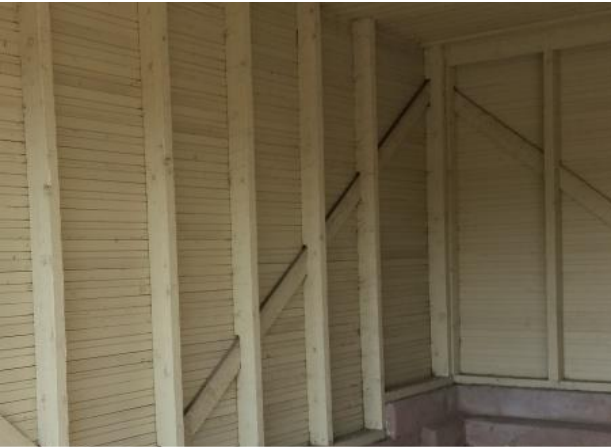
Kuva 12. Autokatoksen sisäpinnat ovat hyvässä kunnossa.

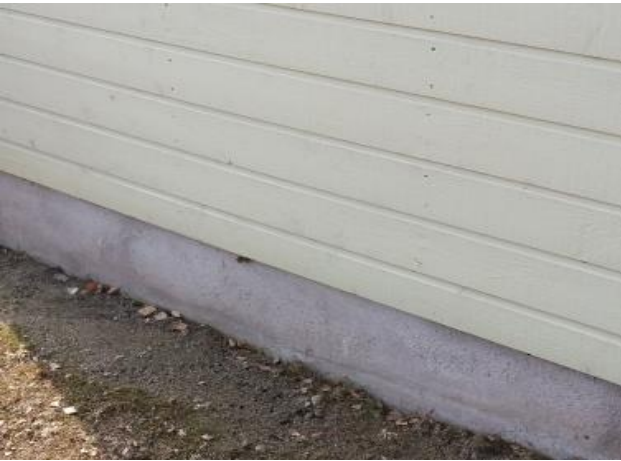
Kuva 15. Autokatoksen ulkoseinä- ja sokkelipinta.

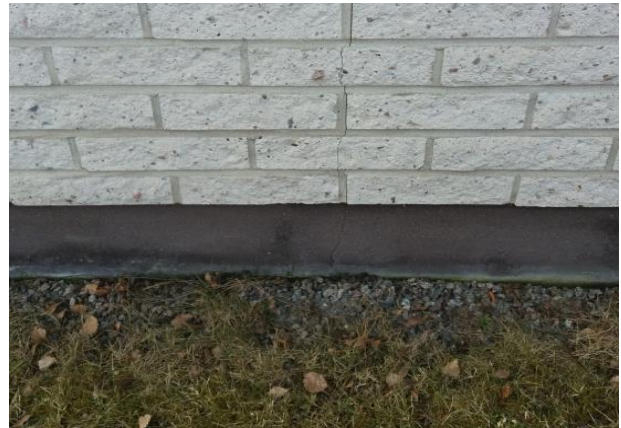
Kuva 24. Sokkelin alareunan sammaloitumista.

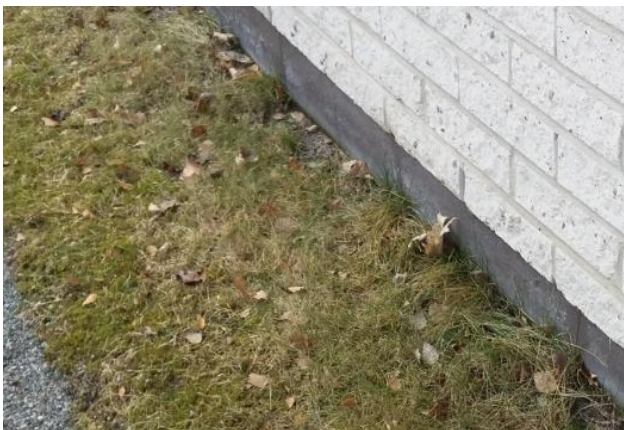
Kuva 25. Kalkkihärmettä sokkelin pinnassa.

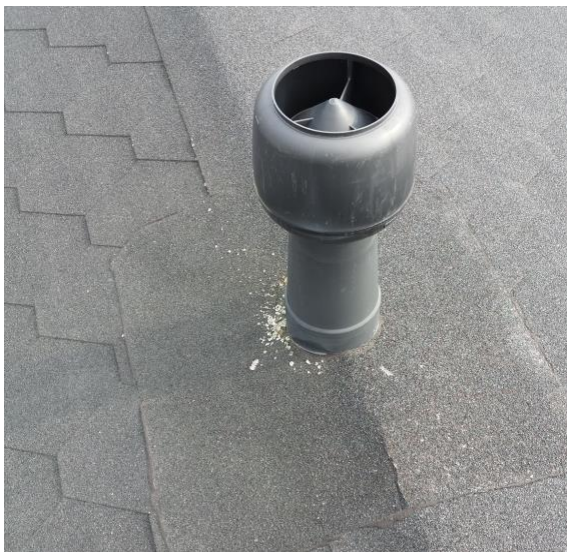
Kuva 33. Poistoilmahuuhallin. Läpivienti tiivistetty oikein.

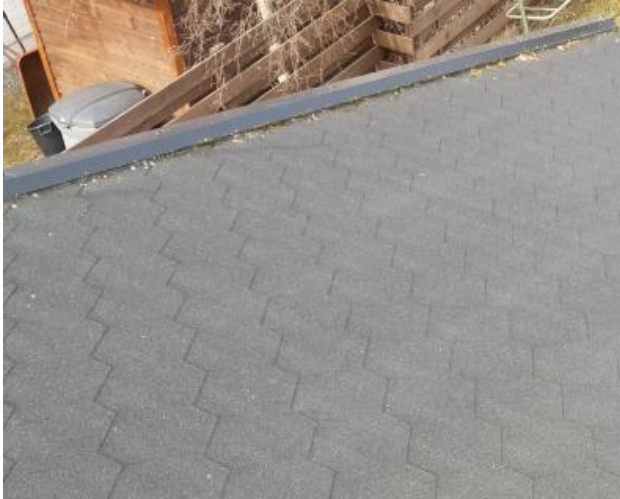
Kuva 35. Vesikatteen pääty pellitetty oikein.

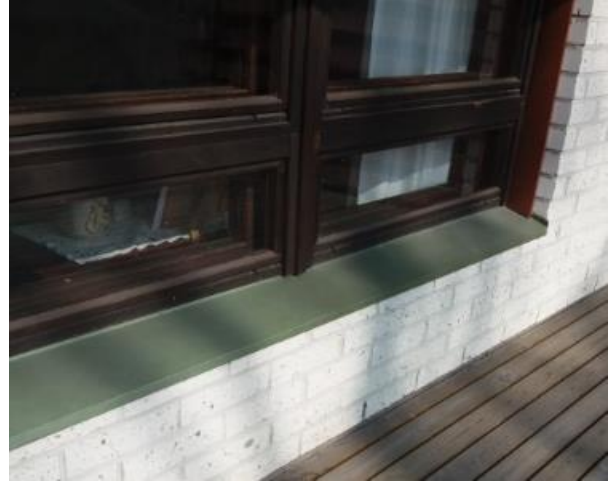
Kuva 42. Kuvassa terassinpuoleinen iso ikkuna. Ikkunoiden ulko- ja sisäpinnat ovat suhteellisen hyvässä kunnossa.
