Tavastilan koulun kuntoarvio

Ammattikorkeakoulututkinnon opinnäytetyö

Tässä opinnäytetyössä oli tarkoituksena selvittää Tavastilan koulukiinteistön sisäilman laatu sekä tehdä kiinteistölle kuntoarvio ja pitkän tähtäimen suunnitelma. Vuonna 1954 valmistunut kiinteistö on tällä hetkellä opetustoiminnan käytössä ja kiinteistössä on myös ruoanvalmistuskeittiö, joka on remontoitu vuonna 2012.

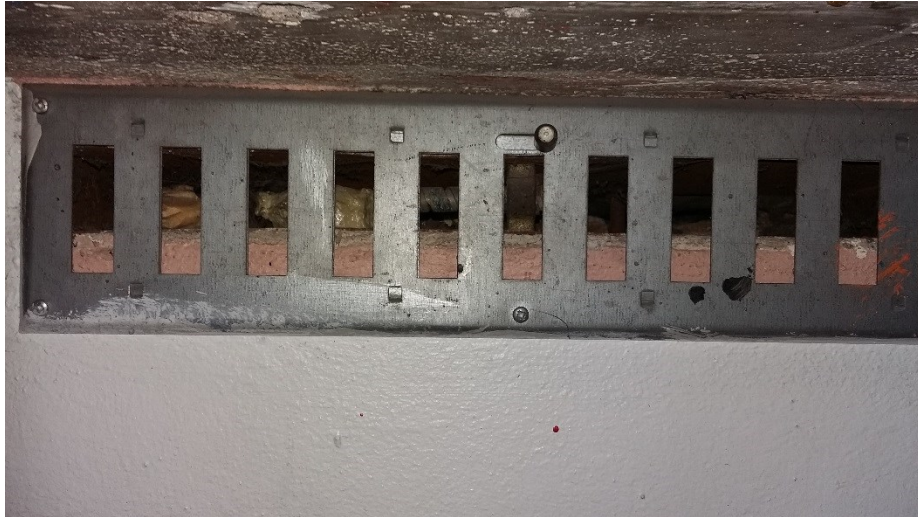
Kuva 6. Tuloilmaventtiili koulusiivessä

Venttiilit ovat käsikäyttöisiä eikä niissä ei ole sisällä mitään suodattimia, joten ne ovat yhteydessä suoraan ulkoilmaan. Lisäksi venttiilien sijainti ikkunapenkin alla, heti pattereiden yläpuolella aiheuttaa pattereiden jatkuvan lämmityksen venttiilin ollessa auki. Myös venttiilien lähellä istuviin kohdistuu välitön vedon tunne, jos venttiilit ovat auki.

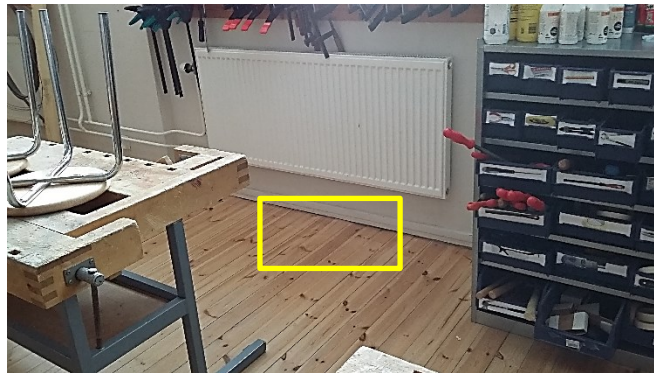
22.3.3027 avaukset aloitettiin teknisen työn luokan (tila nro 152) lattiasta keskimmäisen ikkunan kohdalta, kuva 18. Avausalueeksi mitattiin 35*20cm:n alue. Kuvassa avattu alue on rajattu keltaisen neliön sisään.

Kuva 18. Puutyöluokan lattian avauskohta ehjänä.

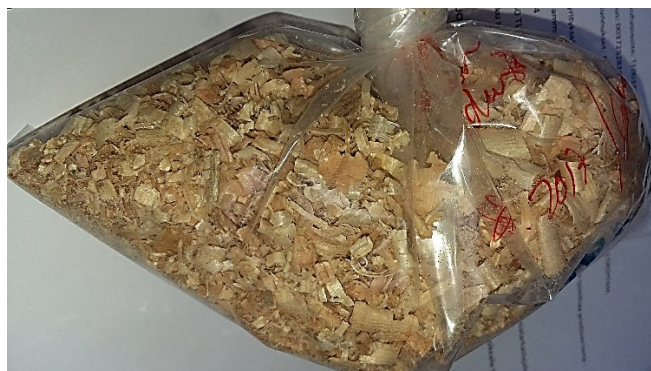
Rakeneratkaisu vastasi työselitystä. Eristeenä toimiva kutterilastu näytti silmämääräisesti tarkasteltuna puhtaalta ja kuivalta. Ennen materiaalinäytteen ottoa avausalueen keskeltä poistettiin kutterilastua noin 5cm paksuinen kerros. Tämän jälkeen käsiin desinfioidiin ja materiaalinäyte otettiin kertakäyttöiseen, näytteen tunnistetiedoilla merkittyyn, muovipussiin. Näyte on kuvattuna kuvassa 19.

Kuva 19. Puutyöluokan lattian materiaalinäyte

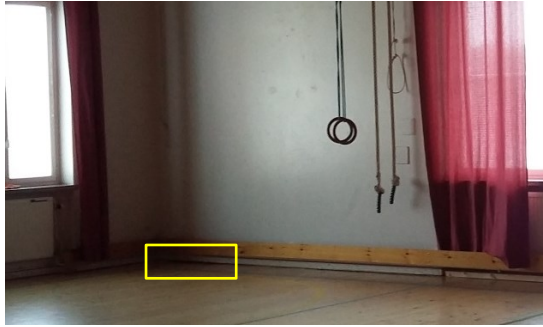
Neljäs rakenneavaus tehtiin liikuntasalin idän puoleisen seinän ja lattian yhtymäkohtaan, kuva 22. Työselityksen rakennekuvaus piti tältä osin paikkaansa. Lattian puupinta näytti terveeltä ja täyteenä ollut laasti- ja rakennusjäte näytti puhtaalta eikä pintakosteusmittarilla saatu kohonneita lukemia. Kuvassa 23 esitetään rakenne avattuna.

Kuva 22. Liikuntasalin avauskohta

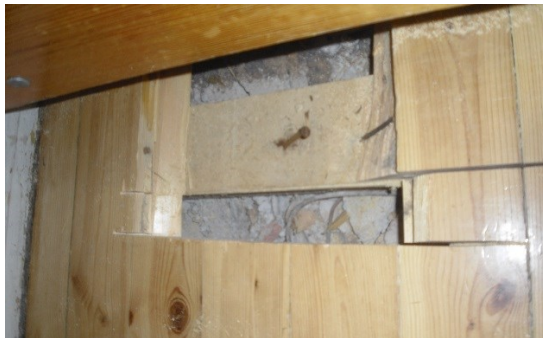
Kuva 23. Liikuntasalin lattia avattuna

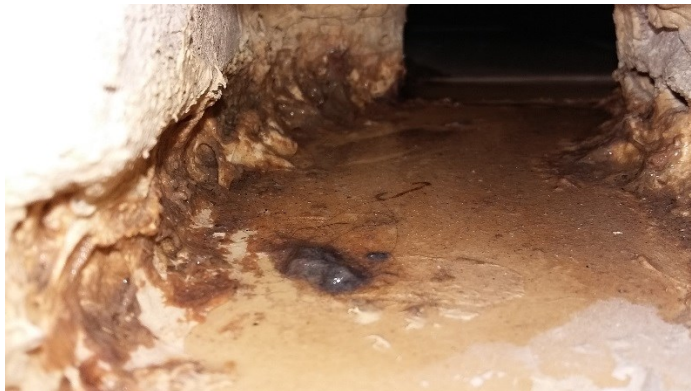
Lisäksi suihkutilan katossa on nähtävissä alkavan kosteusvaurion merkkejä liian heikon ilmanvaihdon vuoksi. Naisten suihkuvedet johdetaan seinärakenteen läpi miesten suihkutilan lattiakaivoon, kuva 25 kanavan sisältä.

Kuva 25. Kuva suihkuveden johdattamiseen käytettävästä kanavasta.

Molempien suihkutilojen kallistukset ovat puutteelliset ja vesien johdatus vaikuttaa puutteelliselle. Näiden sosiaalityötilojen osalta lattiat ja seinät tulee avata ja tutkia tarkemmin piilevien kosteus- ja mikrobivaurioiden havaitsemiseksi ja kunnostamiseksi.

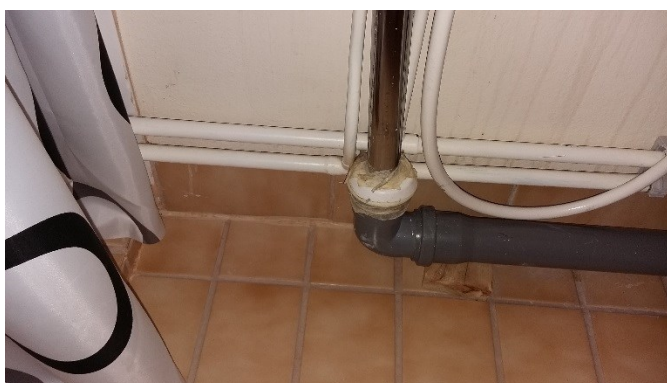
Naisten wc-tilan putkikannakkeet ovat puupalikoita ja viemäriputket teipattu tiiviiksi, kuva 26.

Kuva 26. Naisten wc-tilan putkien tiivistys ja kannakkeet.

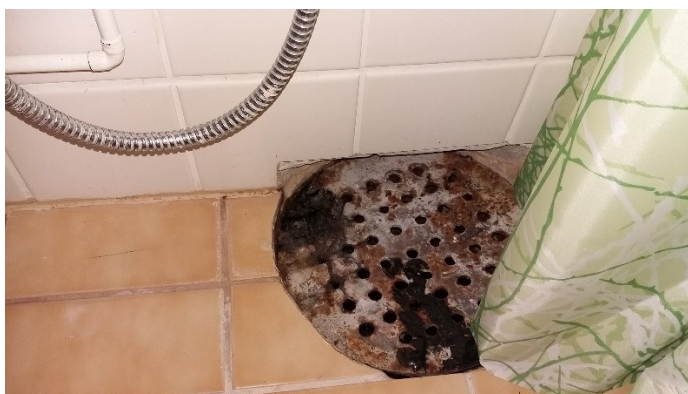
Miesten suihkutilan lattiakaivo vaikuttaa olevan alkuperäinen, kuva 27.

Kuva 27. Miesten suihkutilan lattiakaivo.

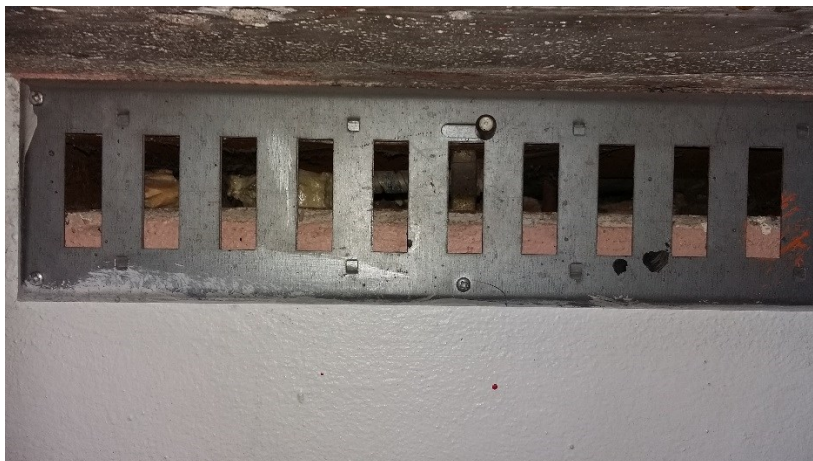
Koulusiivessä vain opettajien huoneessa ja rehtorin työhuoneessa on koneellinen ilmanvaihto. Muualla siivessä on vain koneellinen poistoilma. Raitisilmaventtiilit sijaitsevat ikkunoiden alla, pattereiden yläpuolella. Osa venttiileistä on peitetty kaapelikourulla, jolloin niiden säätäminen ja tarkasteleminen on mahdotonta johtuen pattereiden kuumuudesta. Lisäksi osa venttiileistä on täynnä roskaa, osa on suljettu ulkopuolelta ja osan avaustappi on rikkoutunut, kuva 30.

Kuva 30. Raitisilmaventtiili avattuna
