Päiväkodin ilmanvaihtojärjestelmän kuntotutkimus

Metropolia Ammattikorkeakoulu

Insinöörityö

19.5.2017

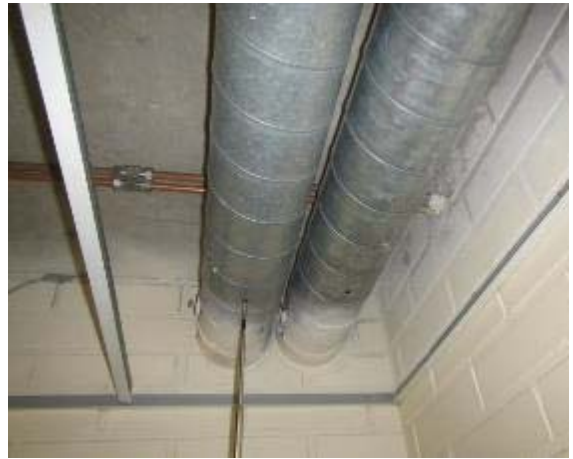
Kuva 17. Tuloilmakanavia alaslaskun yläpuolella.

Ilmanvaihtokanavien asennustyön laatu oli silmämääräisen tarkastelun perusteella koh-talaista (kuva 17). Muutamia avonaisiksi jääneitä mittausreikiä on kanavissa mm. varas-toissa ja siivouskomerossa sekä aiempaa vesivuotoa oli ollut siivouskomeron kanavaan. (kuva 18)

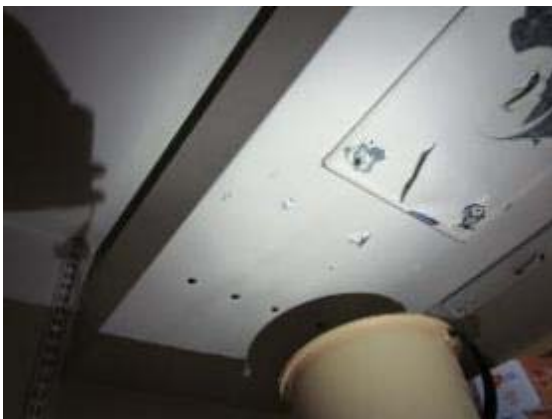
Kuva 18. Siivouskomeron tuloilmakanavan yläpuolelta oli ollut aiemmin vesivuotoa.

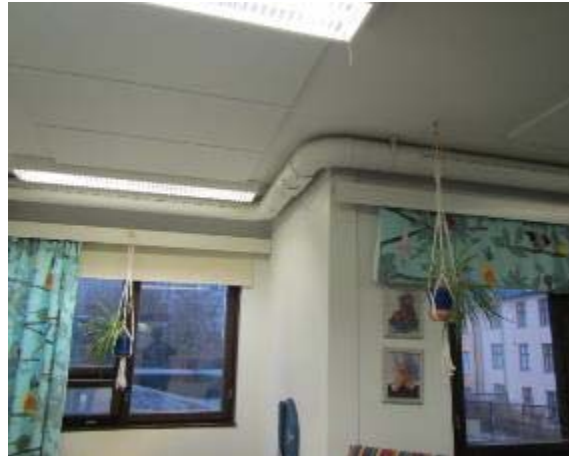
Kuva 22. Ryhmähuoneiden tuloilma-ratkaisuna on reikäkanavat.

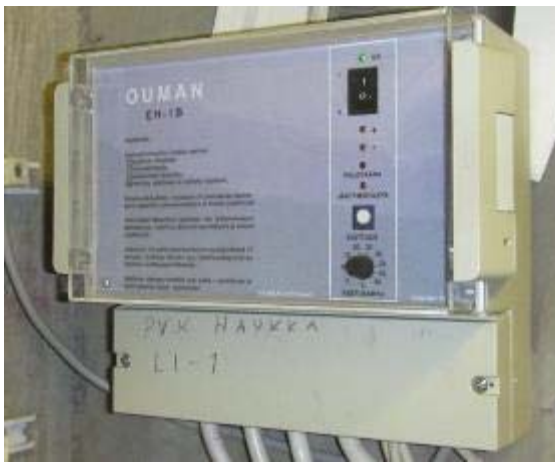
Tuloilman lämmitys tapahtuu lämmityspatterilla. Lämmityksen säätöä ohjataan vanhemmalla Ouman EH-1B -yksikkösäätimellä. (kuva 25)

Kuva 25. Tuloilmakone LIK-1 lämmityksen säädin.

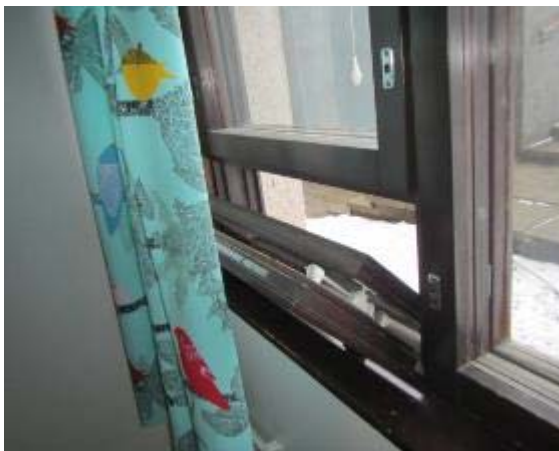
Saadun lähtötiedon mukaan tiloissa on ollut riittämätön ilmanvaihto sekä ajoittain korkeita sisälämpötiloja. Käyttäjiltä saadun tiedon mukaan on ollut vakiintunut tapa tuulettaa useissa tiloissa ja päivittäin tuuletusikkunoiden kautta, koska sisäilma on mm. keskipäivällä tunkkainen ja lämpötilat korkeita (kuva 27). Havaintoja tehtiin myös useita ilmavuotoista ikkunakarmien läpi. (kuva 28)

Kuva 27. Ikkunatuuletus 26.1.2015 klo 10:25.

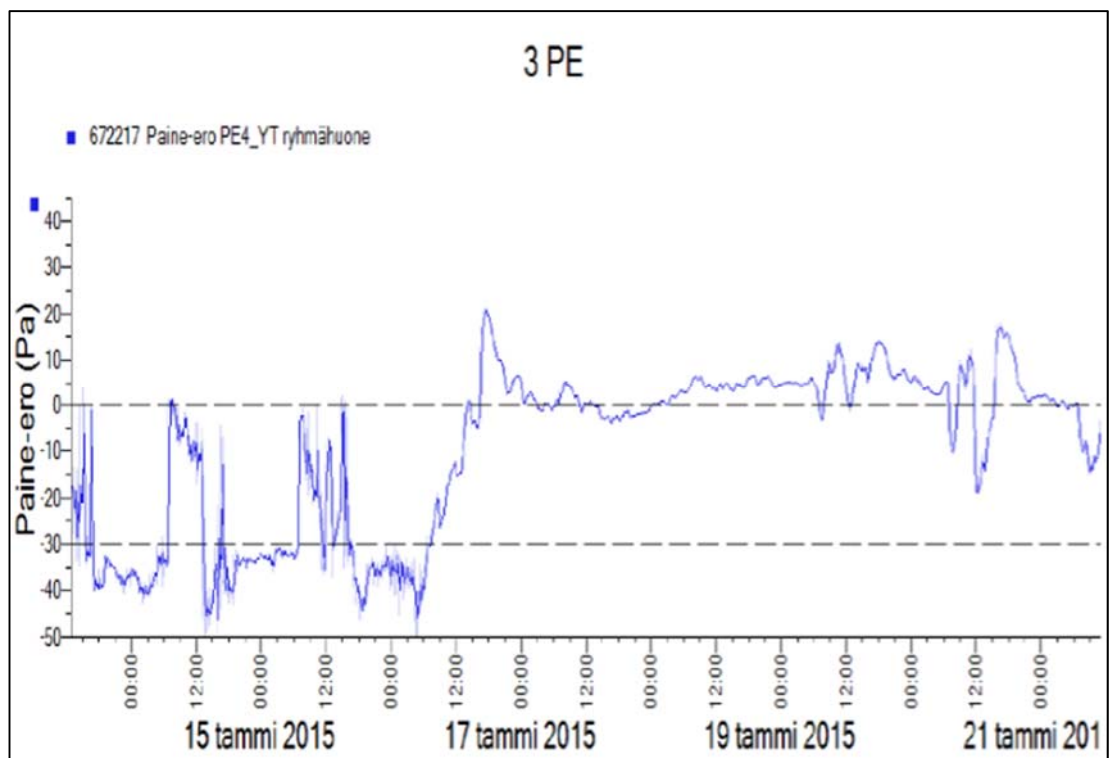
Kuva 31. Paine-eromittaukset, ryhmähuone 5.

Esitetyistä kuvaajista 2 PE (kuva 30) kuvaa paine-eron mittausta suhteessa porraskäytävään, mikä selittää mitatun ylipaineen. Erityisesti talviaikaan sisätilat ovat ylipaineisia suhteessa porraskäytävään kerrostalon alaosissa. Negatiiviset paine-erorajat ulkoilmaan nähden ylittyvät käytännössä jokaisessa mittauksessa, joka mahdollistaa epäpuhauksien kulkeutumisen rakenteista sisäilmaan. Kuvaajista nähdään selvästi tilan käyttöaikojen vaikutus, kuten ikkunoiden ja ovien availu sekä yöt ja viikonloppu, jolloin IV-koneet eivät ole käynnissä. Mittausajanjaksolla vallitsi navakka tuuli, joka myös vaikuttaa paine-erojen suuruuteen.

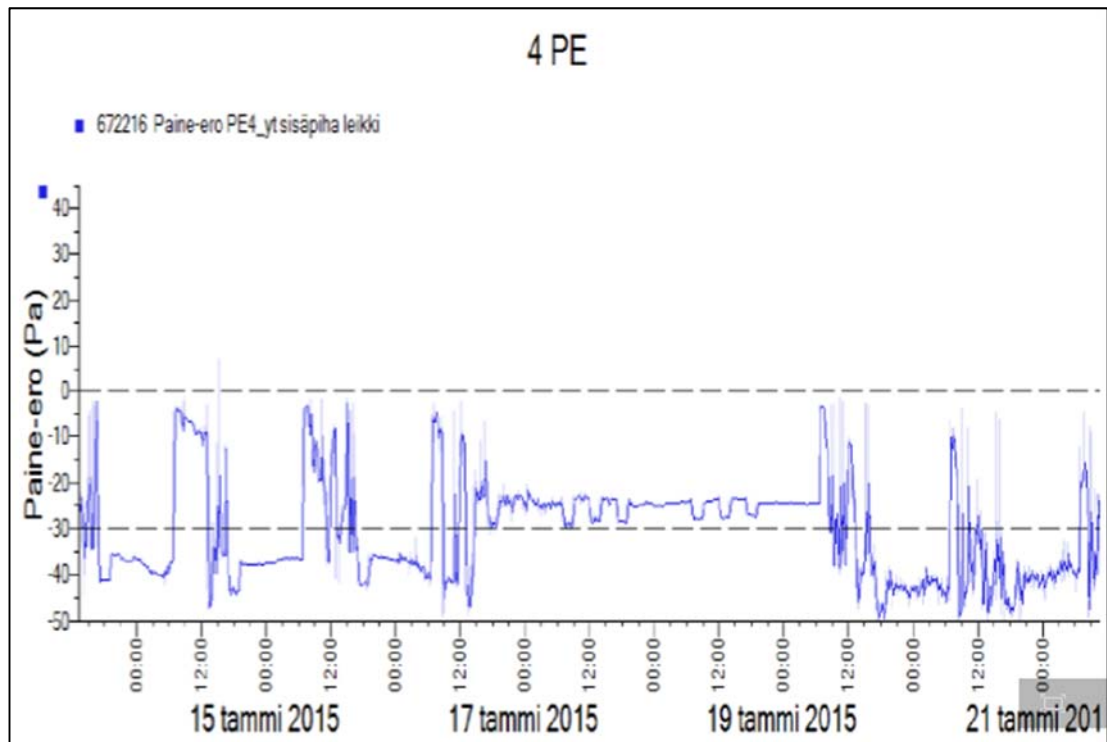
Kuva 32. Paine-eromittaukset, leikkiätilä.

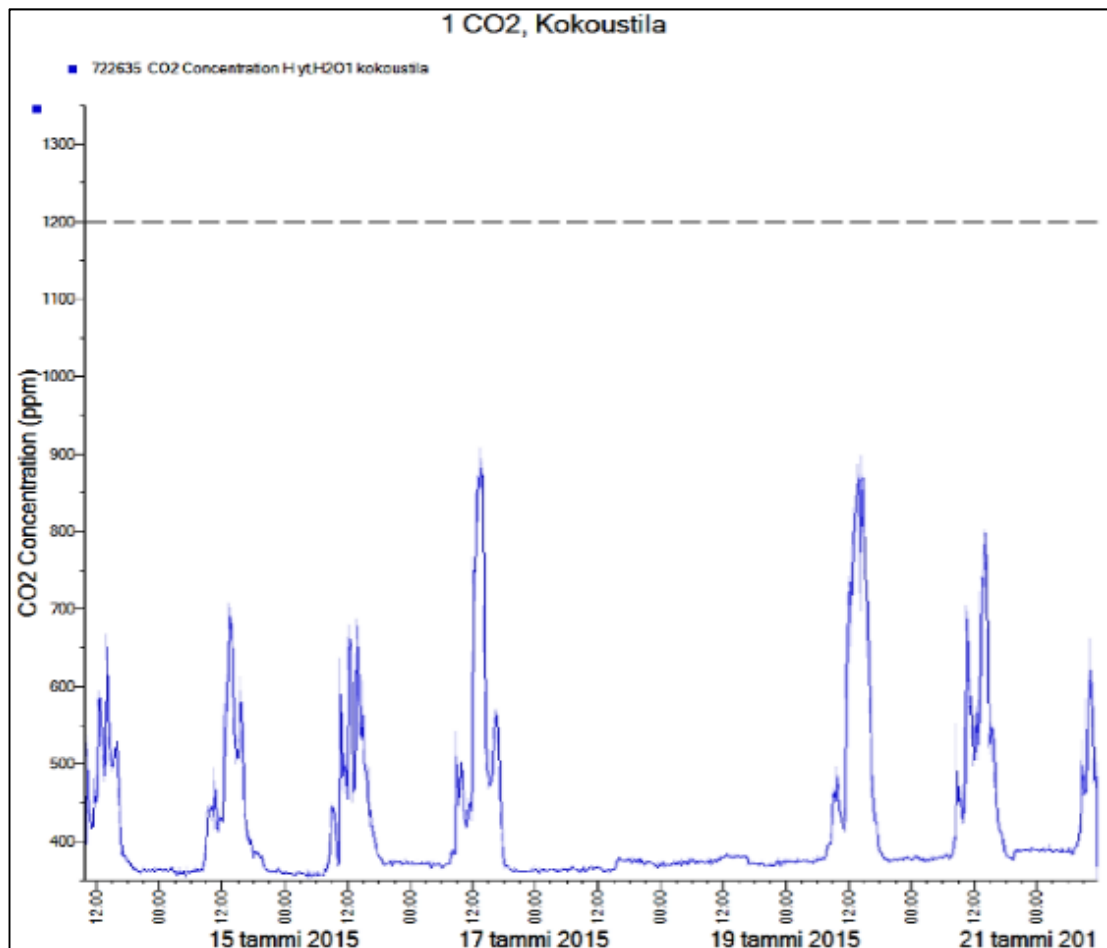
Kuva 33. Hiilidioksidipitoisuuden mittaukset, kokoustila

Kokoustilassa (kuva 33) CO₂-pitoisuus ei ylitä Sisäilmastoluokitus 2008:n tyydyttävää tasoa S3 (< 1 200 ppm). Ryhmähuone RH1 (kuva 34, leikki-nukkumahuone) CO₂-pitoisuus ylittää 1 200 ppm kerran mittausjakson aikana noin klo 12. Pienessä RH5 -huoneessa (kuva 35, ryhmähuone) CO₂-pitoisuus ylittää 1 200 ppm usein klo 12 aikaan. Molemmissa tutkituissa ryhmähuonetilassa CO₂-pitoisuus ylittää Sisäilmastoluokitus 2008:n tason S3 (< 1 200 ppm), mutta ei ylitä terveysuojelulaissa määriteltyä rajaa 1 500 ppm [6]. Pitoisuudet nousevat selkeästi lasten päiväunien aikaan sekä keskipäivällä.

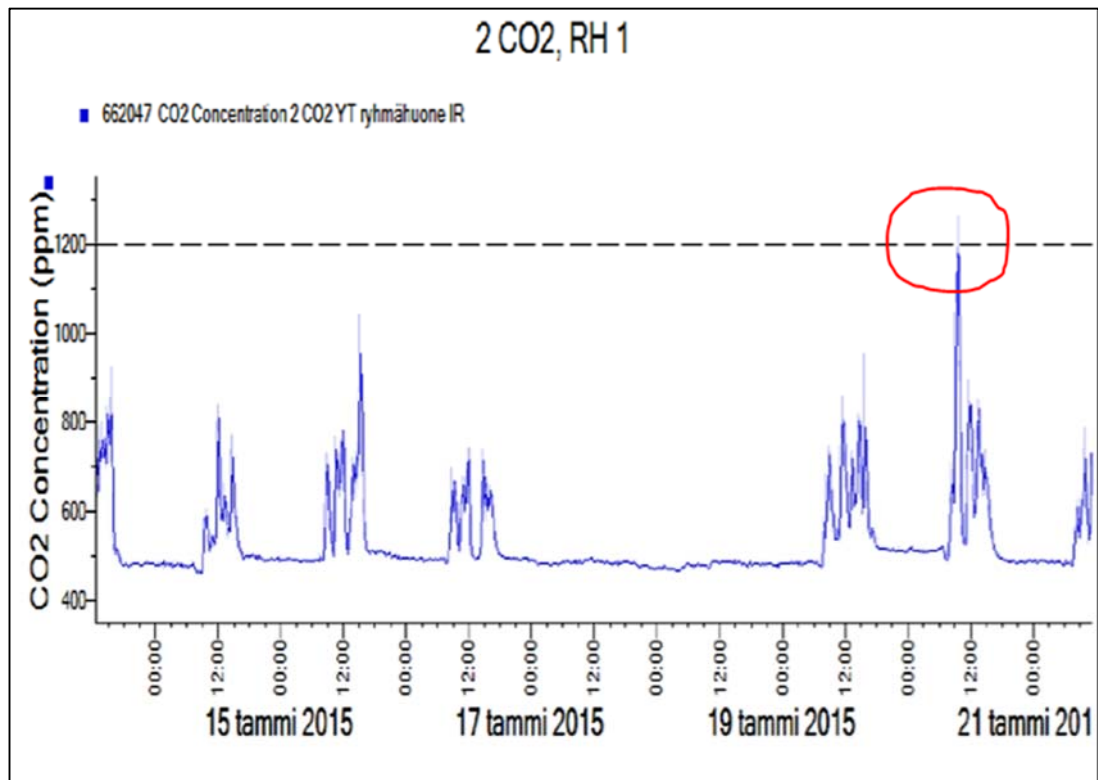
Kuva 34. Hiilidioksidipitoisuuden mittaukset, ryhmähuone 1.

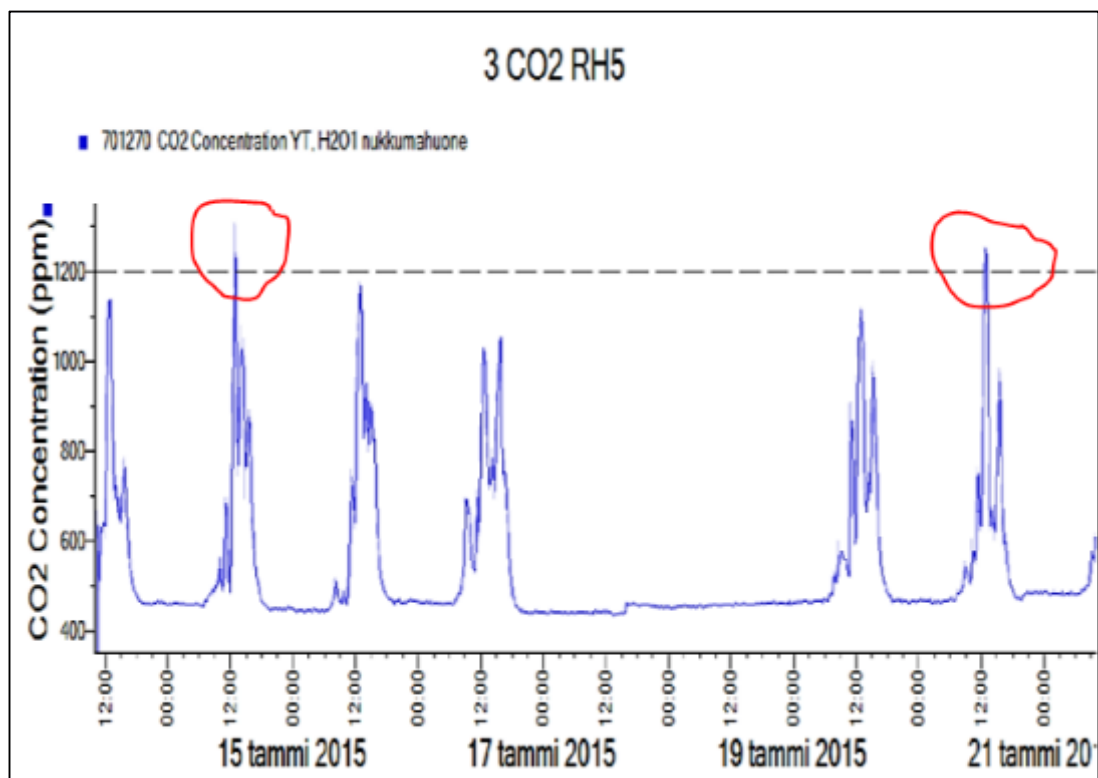
Kuva 35. Hiilidioksidipitoisuuden mittaukset, ryhmähuone 5.

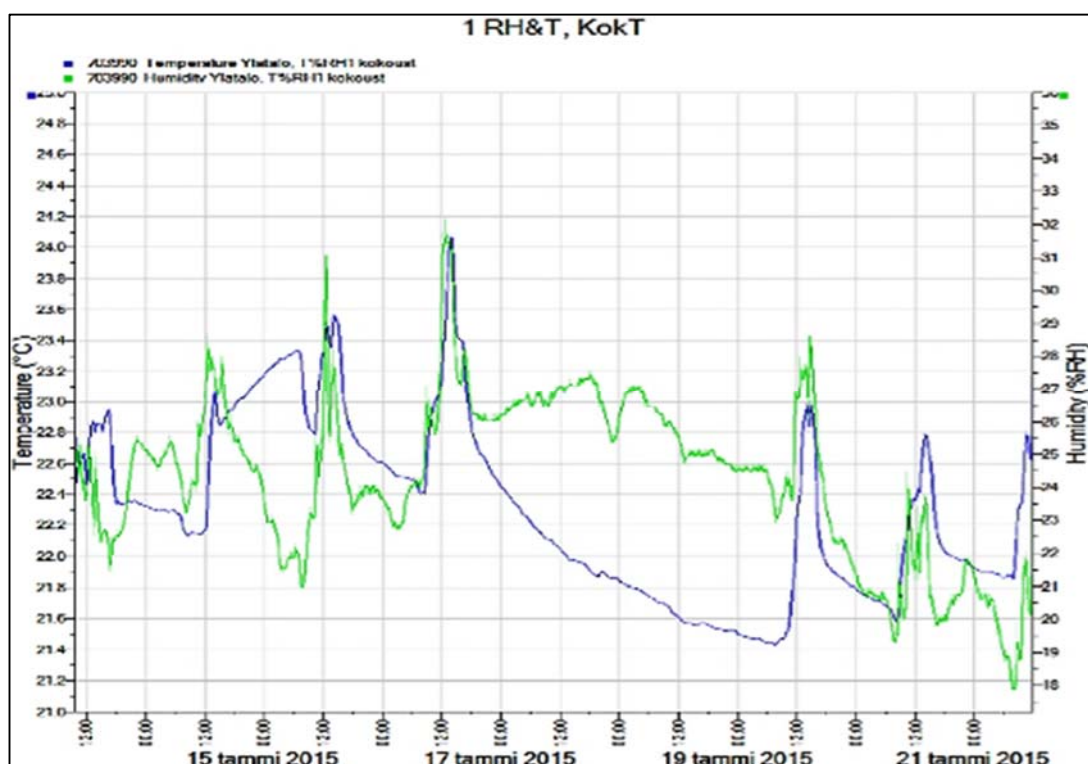
Kuva 37. Kokoustila, Sisäilman lämpötilan ja suhteellisen kosteuden mittaukset. Kuvassa sininen kuvaa lämpötilaa vasemman puoleiselta arvoasteikolta ja vihreä suhteellista kosteutta oikean-puoleiselta arvoasteikolta.

Kokoustilan lämpötilojen vaihtelu oli jakson aikana suuri, noin 21,4...24,0 °C. Ryhmähuone RH1 (kuva 38, leikki- ja nukkumahuone) lämpötilojen vaihtelu oli noin 21,5...24,5 °C. Aamupäivisin lämpötila oli matalampi, iltapäiviksi ja yöajaksi lämpötila kohosi korkealle tasolle 24,0...25,5 °C. RH5-huoneessa (kuva 39) lämpötilat olivat noin 22,5...23,5 °C, iltapäiviksi ja yöajaksi lämpötila kohosi 23,5 °C asteeseen.

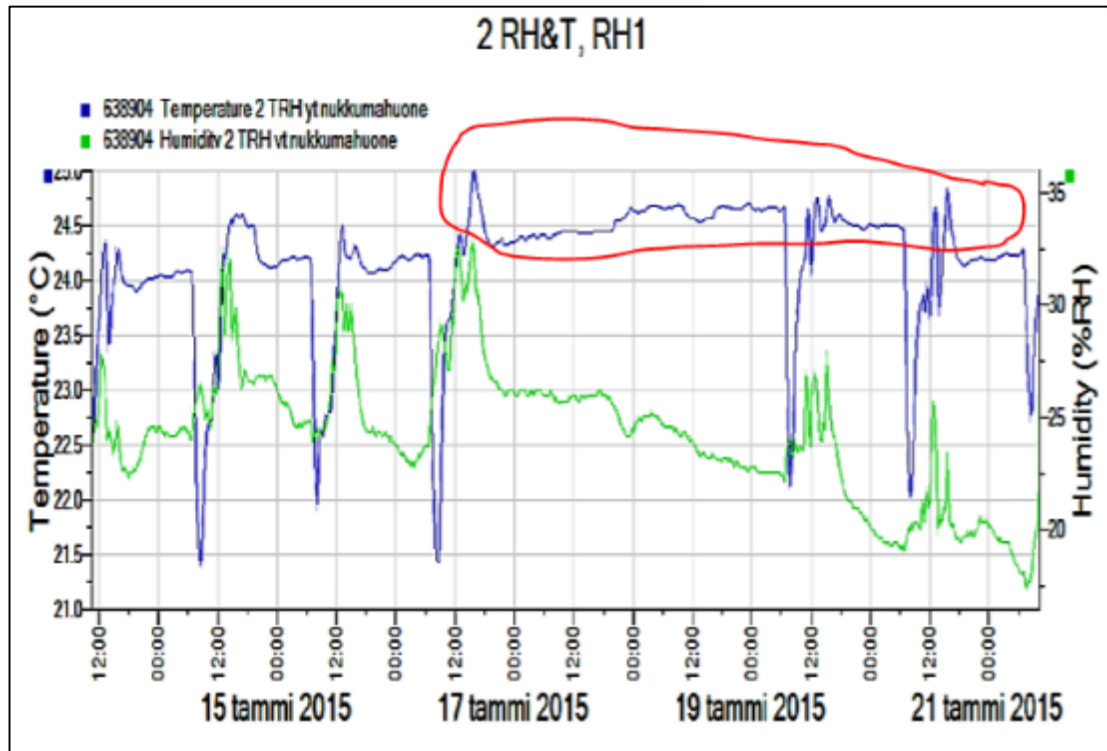
Kuva 38. Ryhmähuone 1. Sisäilman lämpötilan ja suhteellisen kosteuden mittaukset. Kuvassa sininen kuvaa lämpötilaa vasemman puoleiselta arvoasteikolta ja vihreä suhteellista kosteutta oikeanpuoleiselta arvoasteikolta.

Yhteenvedona ryhmätilojen lämpötilat olivat käytön aikana iltapäivisin suositeltua tasoa 1...3 °C korkeammat. Suhteellisen kosteuden vaihtelut ovat melko suuria molemmissa tiloissa, ja ohjeistettu arvo 20 % alittuu hetkittäin. Tiloissa mitatut korkeat sisälämpötilat pienentävät sisäilman suhteellista kosteutta. Mittausjakson aikana vuorokautinen ulkoilman lämpötila oli Suomen sääpalvelun tilastotiedon mukaan alin -8,4 ja ylin +4,1 C°.

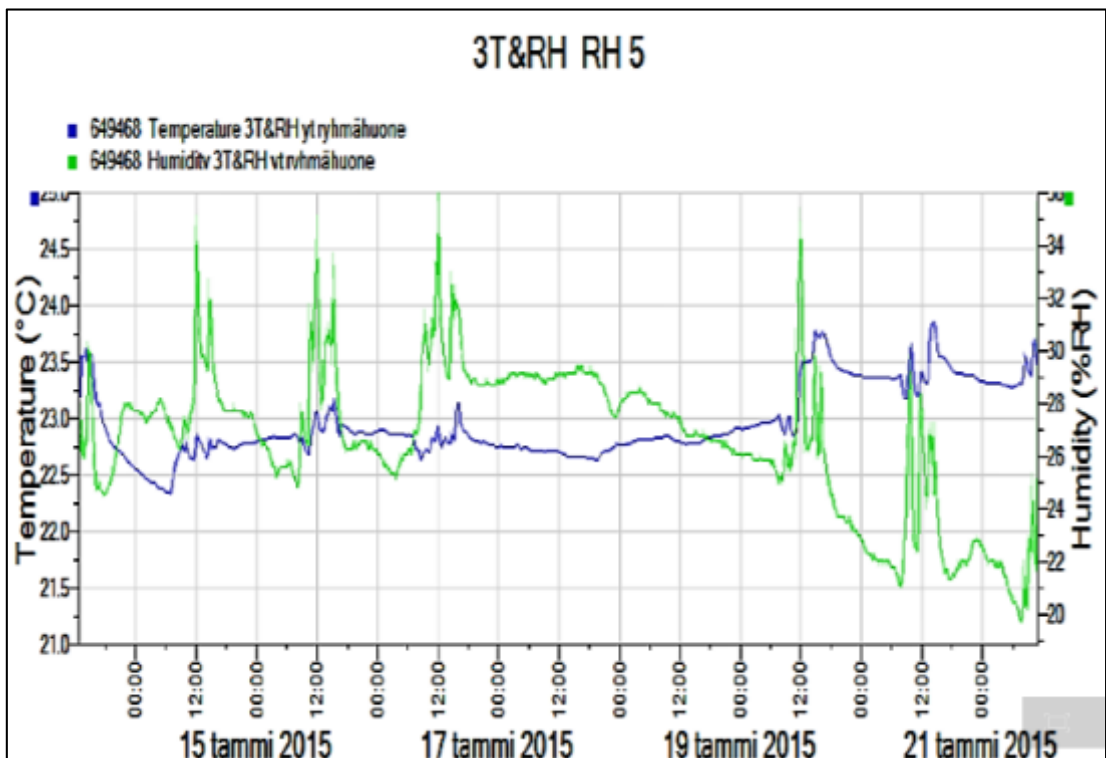
Kuva 39. Ryhmähuone 5. Sisäilman lämpötilan ja suhteellisen kosteuden mittaukset. Kuvassa sininen kuvaa lämpötilaa vasemman puoleiselta arvoasteikolta ja vihreä suhteellista kosteutta oikeanpuoleiselta arvoasteikolta.

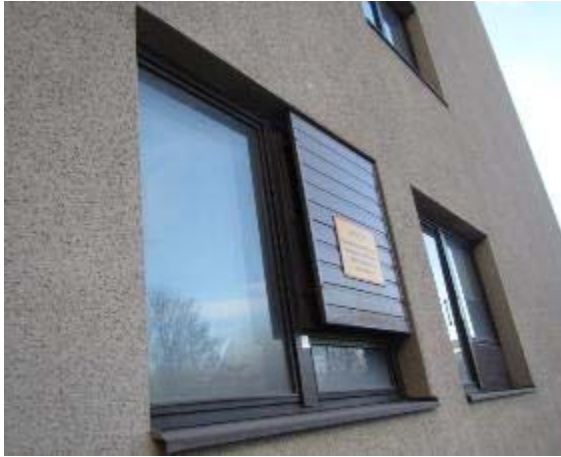
Tuloilmakone TIK-2 on varustettu vesikiertoisella lämmityspatterilla ja pussisuodattimella. Tuloilmakonetta ei ole varustettu lämmöntalteenotolla eikä jäähdytyksellä. Koneessa ja lähtevissä kanavissa ei havaittu äänenvaimentimia. Raitisilman ulkosäleikkö on asennettu rakennuksen puistonpuoleiselle eteläseinälle autojen kääntöpaikan läheisyyteen, ja se on suojattu erillisellä peltisuojuksella. (Kuvat 41 ja 42.)

Kuva 41. Raitisilmasäleikön suojapelti rakennuksen eteläseinällä.

Nykyinen tuloilman suodatintyyppi tulisi tarkastaa, koska suodattimessa ei ollut tyyppi-merkintöjä. Tuloilmansuodattimen tyyppi tulisi olla vähintään sisäilmaluokkaa S3 vastaava F6-luokka tai mieluummin F7-luokka suodatusasteeltaan. Vilkas liikenneväylä- ja kaupunkipöly edellyttää nykyohjeistuksen mukaan vielä yhtä luokkaa korkeamman suodatusluokan (kuva 50). Lisäksi raitisilmasäleikkö, kammio, lämmityspatteri ja tuloilmakone tulisi puhdistaa sekä suodatinkehikko uusia. Ulkosäleikköön tulisi myös asentaa lumisuoja.

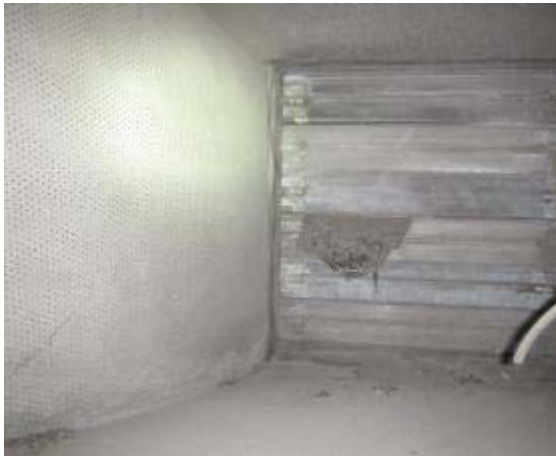
Kuva 43. Raitisilmakammion oli erittäin likainen ja pölyinen. Raitisilmapellissä oli kiinnittynyt muovia.

Raitisilmasäleikön sijainnista johtuen on todennäköistä, että sitä kautta tuloilmaan kulkeutuu epäpuhtauksia. Tehtyjen tarkastuksien perusteella raitisilman ulkosäleikkö on likainen ja siinä on roskaa ja ruostetta. Raitisilmakammio oli kauttaaltaan likainen, ja villaeristeiden pintakerrokset ovat vaurioituneet sekä niissä on vanhoja kosteuden aiheuttamia jälkiä. (Kuva 43.)

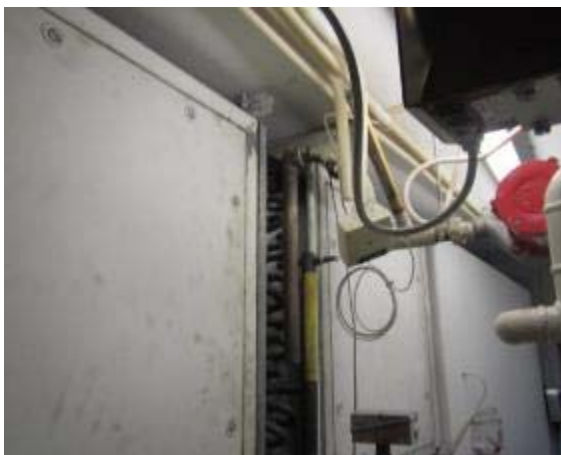
Kuva 51. Tilojen tuloilmakone LIK-1.

Lämmityksen kiertopumppu on uusittu. Tuloilmakone ja säätölaitteet sekä muut apulaitteet ovat toimintakunnossa, mutta elinkaaren lopussa. Päiväkotitilojen poistoilmakone on uusittu vuonna 2008 (kuva 53) ja keittiön poistokone vuonna 1995. (kuva 54)

Ilmanvaihtokone tulee uusia 5 vuoden tarkastelujakson alussa. Mikäli nykyinen erilliskonejärjestelmä on käytössä pidempään, poistokoneilla ei ole uusimistarvetta. Lähitulevaisuudessa on päiväkotitilojen tuloilmanvaihtokone peruskorjattava kokonaisuudessa.

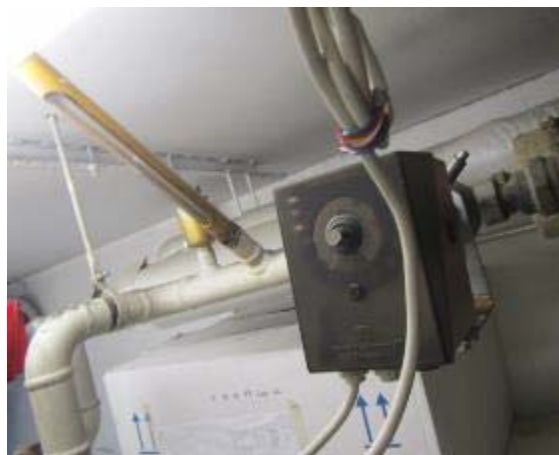
Kuva 52. IV-koneen lämmityksen 2-tieventtiili on vanhaa mallia.

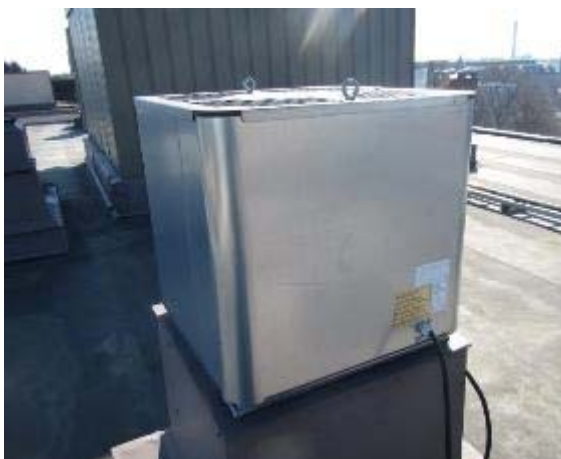
Kuva 53. Päiväkodin poistoilmakone PK-7 oli uusittu vuonna 2008.

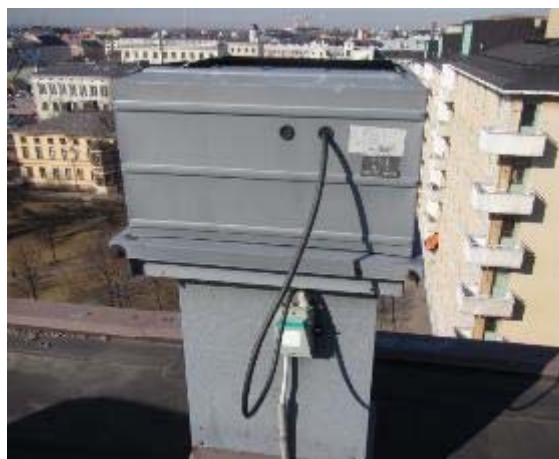
Kuva 54. Keittiön poistokone PK-2 vm. 1995.

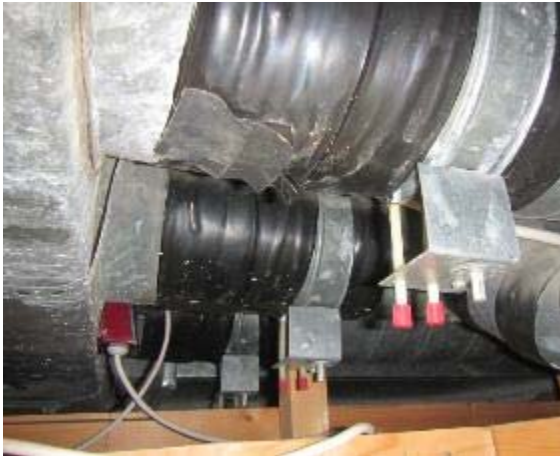
Rakennuksen ilmanvaihtokanavat ovat sinkittyä kierresaumattua peltikanavaa ja kanttikanavaa. Kanavat ovat pääosin alkuperäisiä vuodelta 1981. Runkokanavat on asennettu alakaton yläpuolelle, ja huonetilojen päätelaitteiden haarakanavat ovat näkyviä asennuksia. Tilojen haarakanaviin on asennettu säätöpeltejä (kuva 55), yksi havainto vanhasta vesivuodosta tehtiin myös siivoustilan alakaton yläpuolelta (kuva 56).

Kuva 55. Poistoilmakanavien säätöpellit levykaton yläpuolella.

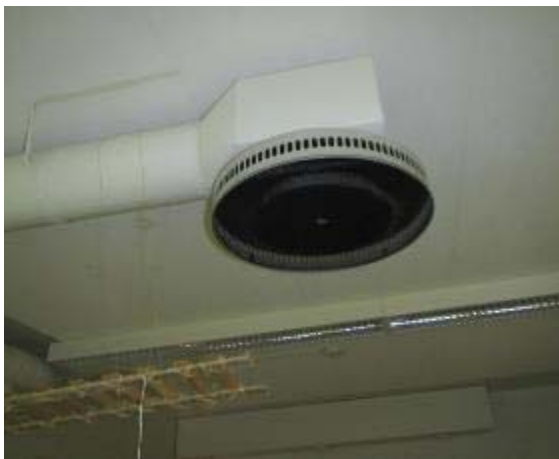
Tilojen pääte-elimet ovat eri-ikäisiä KSO- tai vastaavia poistoilmaventtiileitä (kuva 65) ja kattohajottajia sekä säleikköjä. Pääte-elimet on uusittu ainakin kertaalleen laitoksen käyttöönoton jälkeen (kuvat 61, 62 ja 63). Keittiön IV-pääte-elimet ja kanavat on uusittu, mutta uusinta-ajankohta ei ole tiedossa. (kuva 64)

Kuva 63. Tuloilman kattohajottaja.

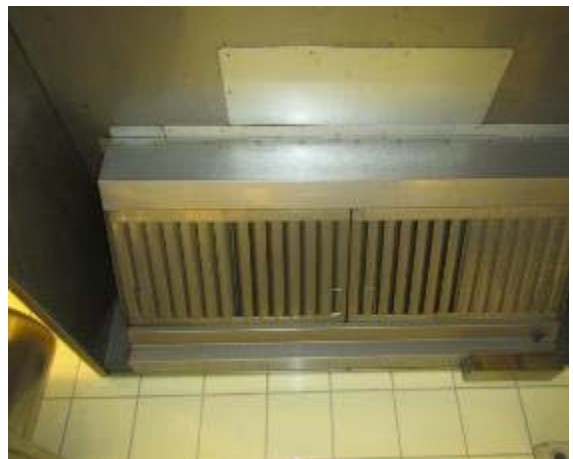
Kuva 64. Keittiöhuuvun rasvasuodatin.

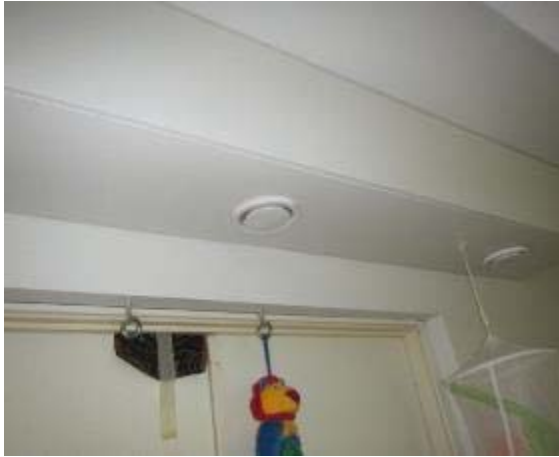
Kuva 65. Poistoilmaventtiilit.

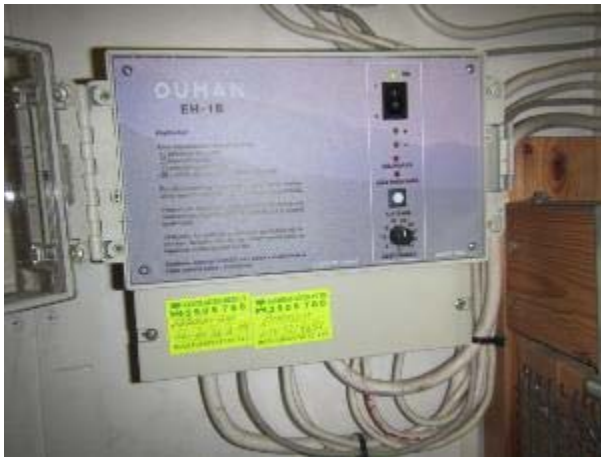
Ilmanvaihtokoneissa ei ole rakennusautomaatiolaitteita. Vakioilmavirtakoneiden pyörintänopeuksia säädetään aikakellolla ja ulkolämpötilan mukaan. Alkuperäisen asetusarvojen mukaan ulkolämpötilan ollessa -10 °C tai matalampi kone toimii $\frac{1}{2}$ -pyörintänopeudella. Tulo- ja poistokoneet on pakkokytetty toimimaan yhtä aikaa. Tuloilman lämmitys tapahtuu lämmityspatterilla. Lämmityksen säätöä ohjataan vanhemmalla Ouman EH-1B -yksikkösäätimellä (kuva 69).

Kuva 69. Tuloilmakone LIK-1 lämmityksen säädin.

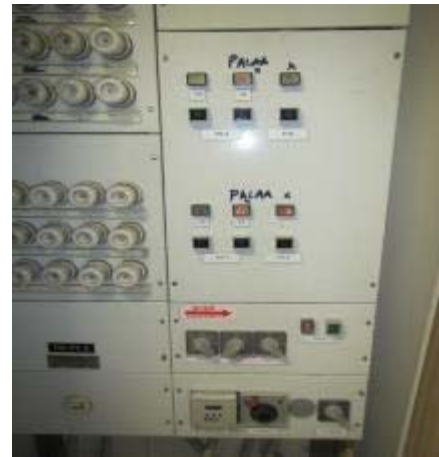
Kuva 70. IV-koneiden käyttökytkimet.

Selvitysten perusteella ilmanvaihtokoneet ovat olleet useiden tarkastuskäyntien aikana 1/1- teholla ja välillä taas $\frac{1}{2}$ -teholla. Käytössä oli yksi aikaohjelma ja koneiden kytkimien ohjaukset olivat jokaisella tehdyllä tarkastuskäynnillä A-asennossa, kuten tulee ollakin. (kuva 70)

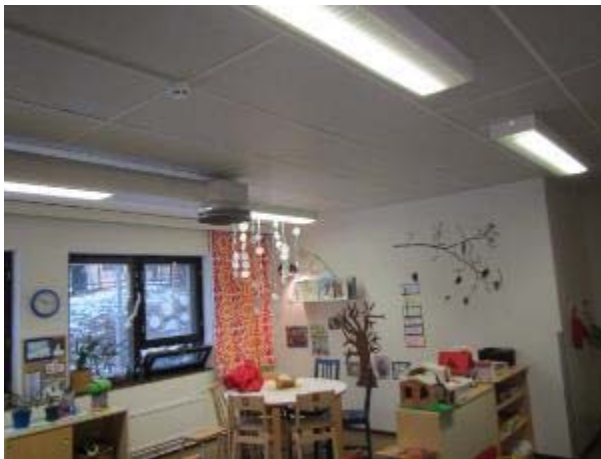
Saadun lähtötiedon mukaan tiloissa on ollut riittämätön ilmanvaihto sekä ajoittain korkeita sisälämpötiloja. On myös raportoitu huonosta sisäilmanlaadusta. Olemassa oleva tilanne on jatkunut jo pitkään ja myös lämmityskauden aikana. Käyttäjiltä saadun tiedon mukaan on ollut vakiintunut tapa tuulettaa useissa tiloissa ja päivittäin tuuletusikkunoiden kautta, koska sisäilma on mm. keskipäivällä tunkkainen ja lämpötilat korkeita (kuva 71).

Kuva 71. Ikkunatuuletus.

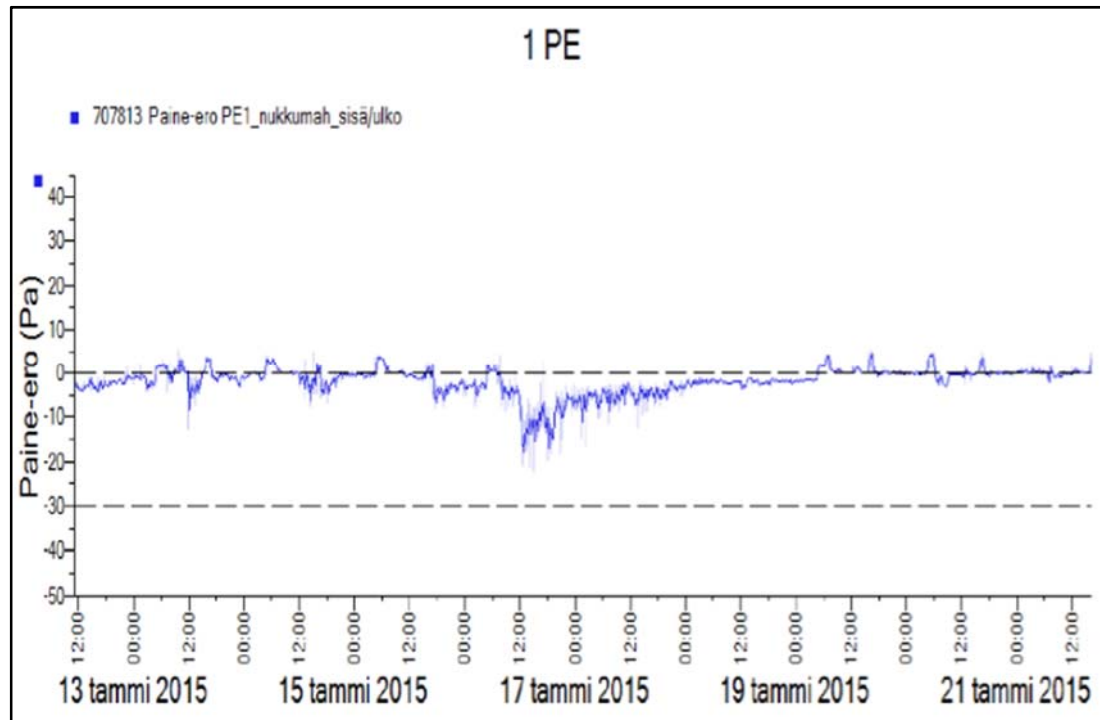
Kuva 72. Paine-eromittaukset, nukkumahuone.

Mittausten perusteella raja-arvojen ylityksiä tapahtuu molempiin suuntiin, mutta ylitykset ovat osittain satunnaisia ja myös ilmanvaihdon käyntiaikojen mukaisia. Tiloissa on ollut tapana tuulettaa ikkunoiden kautta useita kertoja päivässä. Ilmavirtamittausten mukaan useat ryhmähuoneetilat ovat alipaineisia, tämä tukee osaltaan paine-erojen mittaustuloksia. Mittausajanjaksolla vallitsi navakka tuuli, jonka aiheuttama dynaaminen paine selittää nopeat vaihtelut.

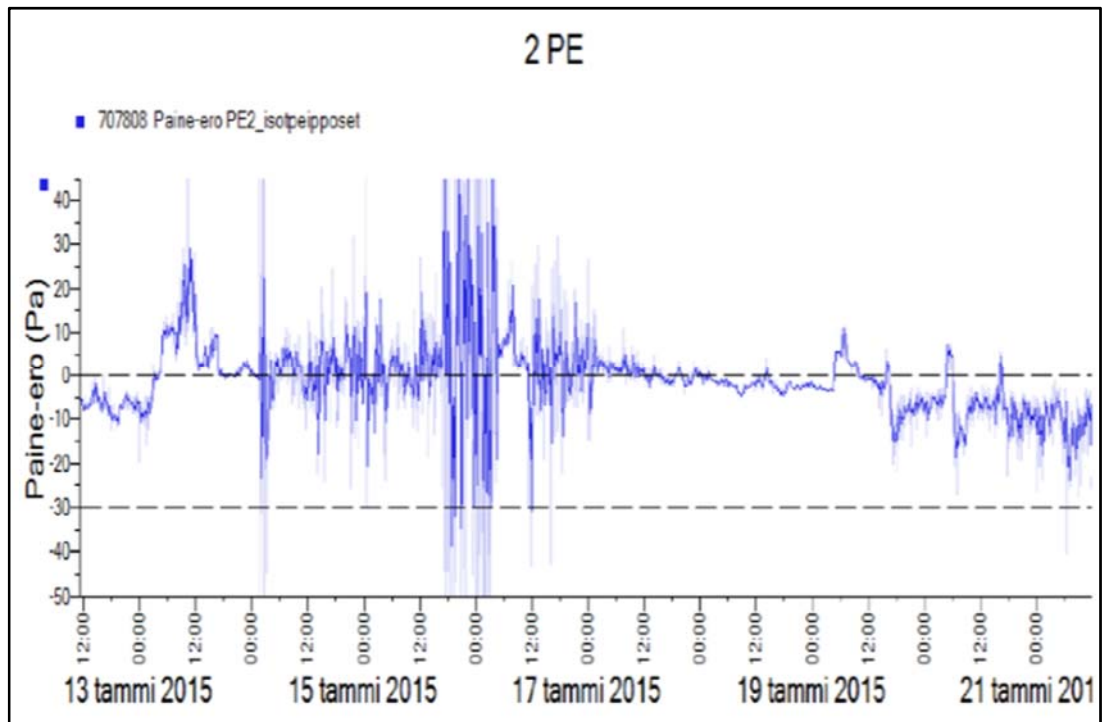
Kuva 73. Paine-eromittaukset, ryhmähuone Isot peipposet.

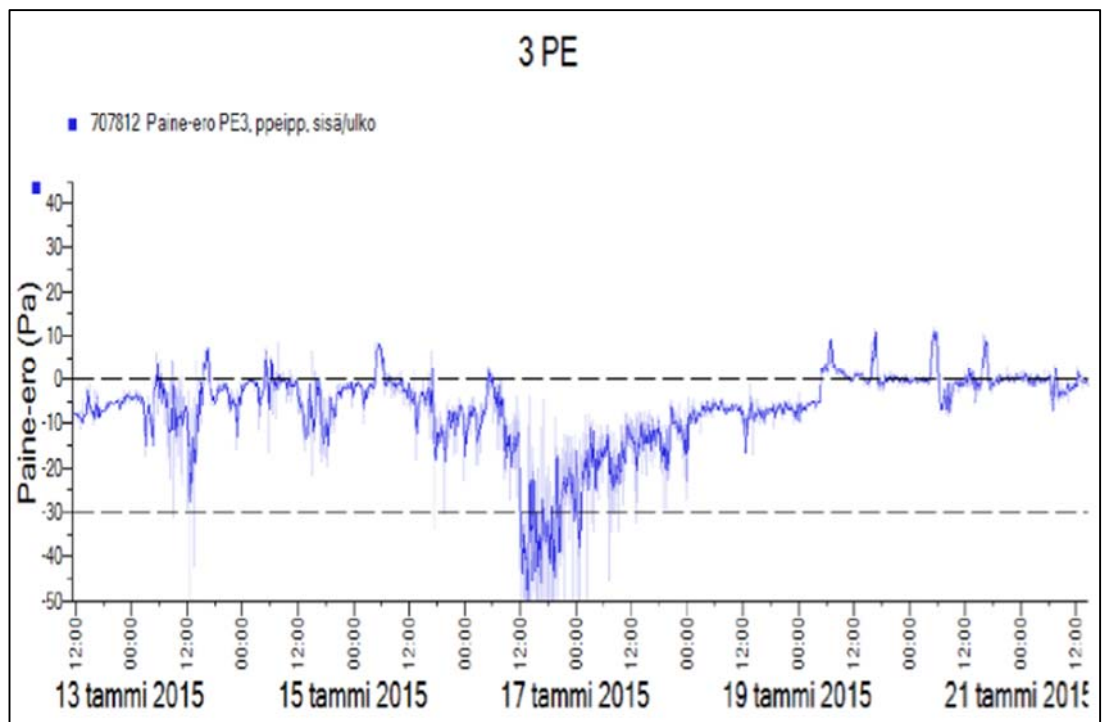
Kuva 74. Paine-eromittaukset, ryhmähuone Pienet peipposet.

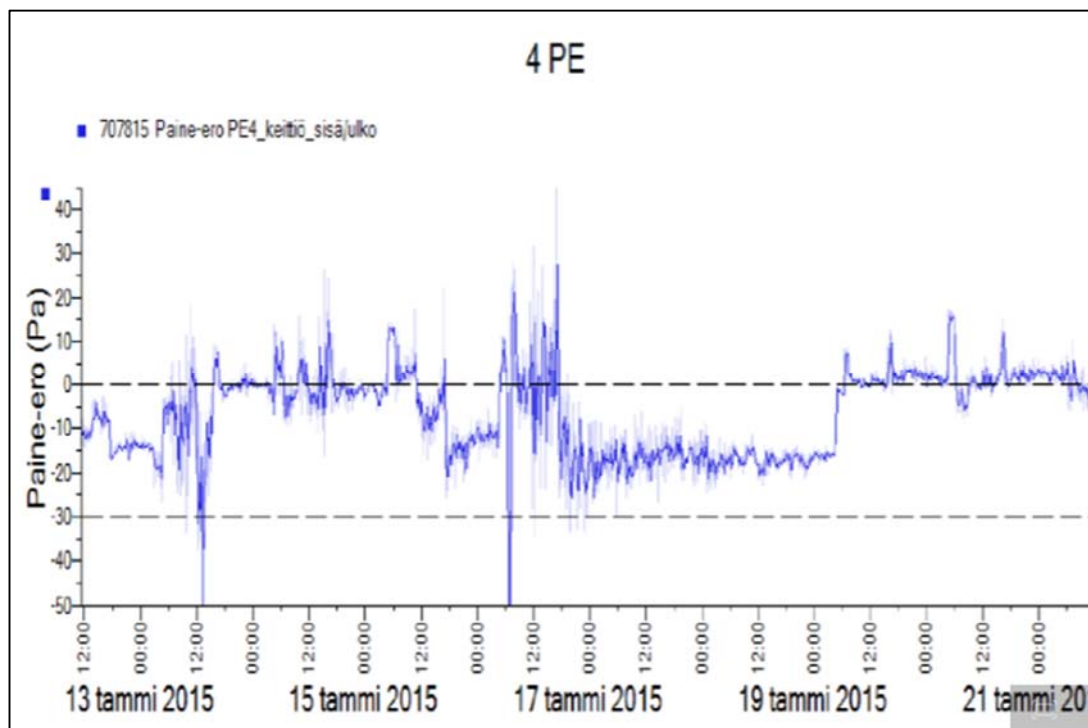
Kuva 75. Paine-eromittaukset, keittiö.

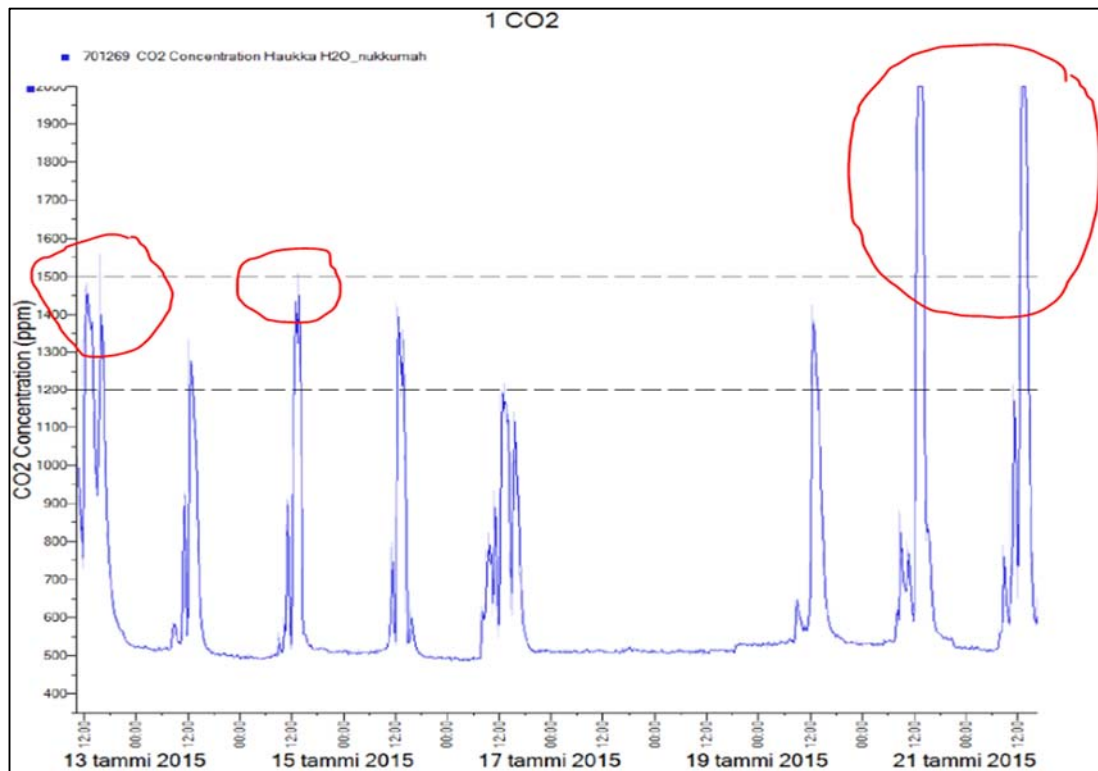
Kuva 76. Hiilidioksidipitoisuuden mittaukset, ryhmä- ja nukkumahuone 2.

Molemmissa tutkituissa tiloissa CO₂-pitoisuus on ajoittain huomattavan suuri ja ylittää terveydensuojelulain asumisterveysasetuksessa määritellyn toimenpiderajan 1 500 ppm yhden tunnin liukuvalla keskiarvolla. [6]

Pitoisuudet nousevat selkeästi lasten päiväunien aikaan. Hiilidioksidipitoisuutta voidaan pitää varsin hyvänä indikaattorina tarpeen mukaisesta ilmanvaihdosta, joka saatujen tulosten nojalla ei ole riittävä. Hiilidioksidin suuri pitoisuus voi aiheuttaa väsymystä, pahoinvointia ja yleistä vireystilan laskua. Ryhmähuonetilojen ilmanvaihtovirrat olivatkin mittausten perusteella huomattavan vajaat.

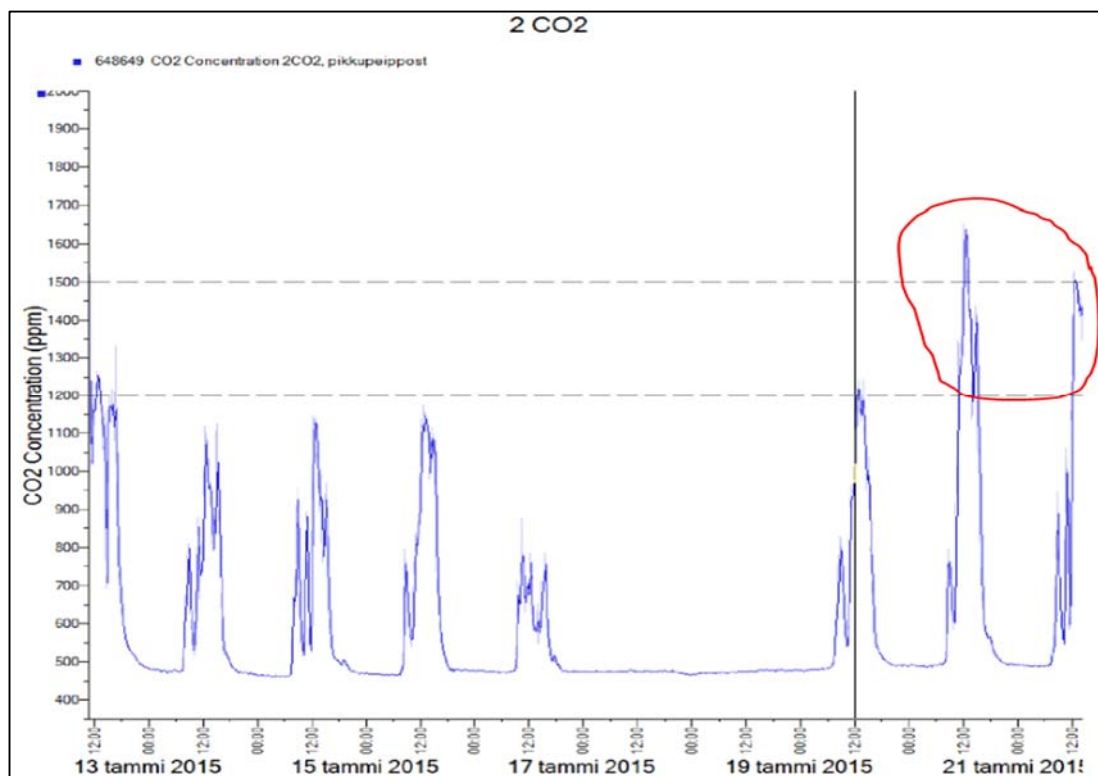
Kuva 77. Hiilidioksidipitoisuuden mittaukset, huone 4 Pikku peipposet.

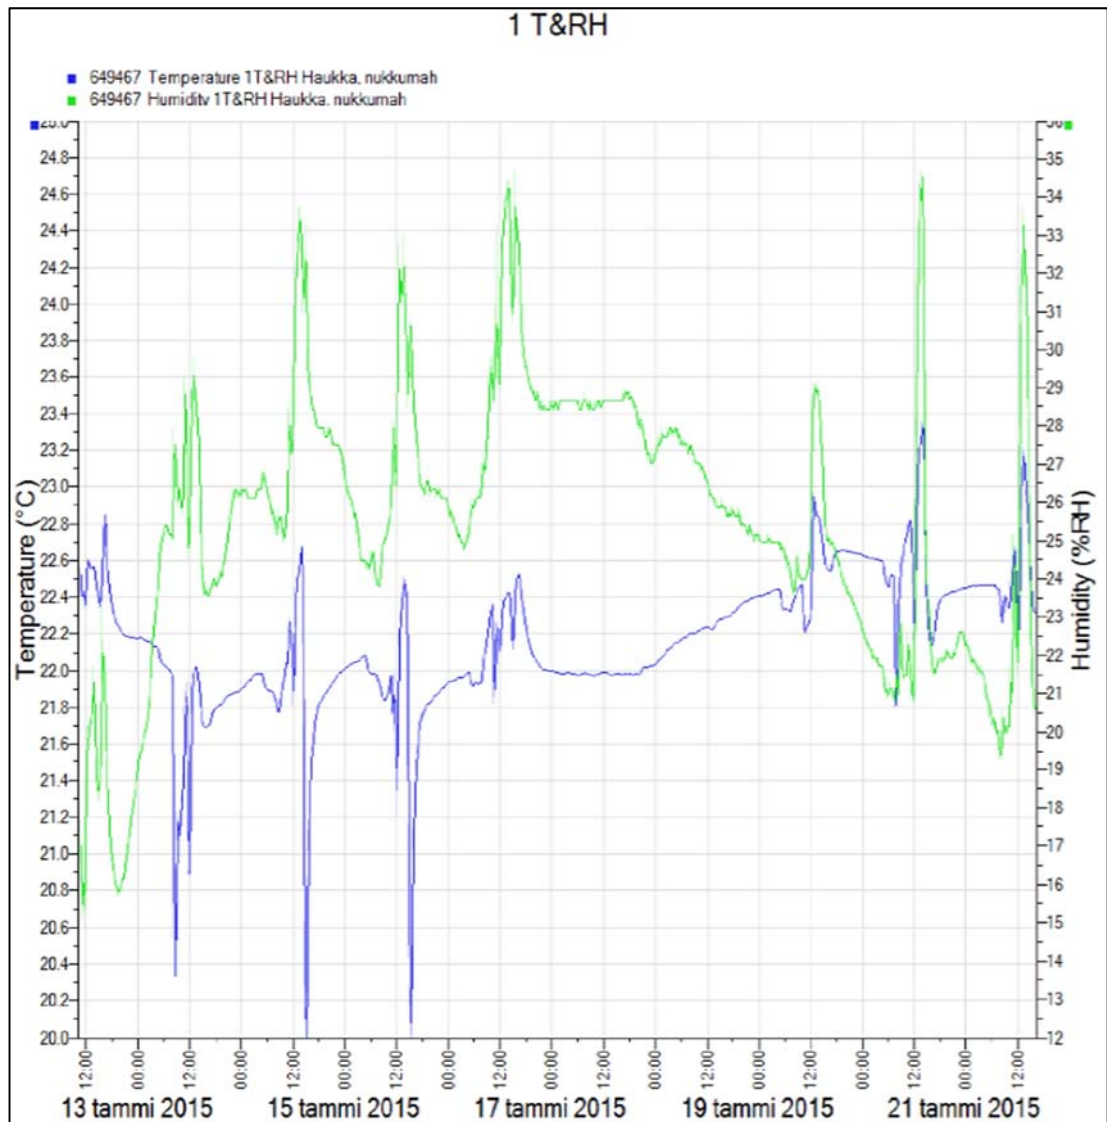
Kuva 79. Nukkumahuone RH 2. Sisäilman lämpötilan ja suhteellisen kosteuden mittaukset. Kuvassa sininen kuvaa lämpötilaa vasemman puoleiselta arvoasteikolta ja vihreä suhteellista kosteutta oikeanpuoleiselta arvoasteikolta.

Nukkumahuoneessa RH 2 lämpötilojen vaihtelu oli noin 20,8...24,6 °C, aamupäivisin lämpötila oli alhaisempi ja iltapäiviksi lämpötila kohosi korkealle tasolle. Huoneessa H 4 Pikku peipposet lämpötilat muuttuivat maltillisemmin ja olivat noin 20,1...24,6 °C:n tasolla.

Yhteenvetona ryhmätilojen lämpötilat olivat käytön aikana iltapäivisin suositeltua tasoa muutamaa astetta korkeammat.

Suhteellisen kosteuden vaihtelut ovat melko suuria molemmissa tiloissa ja ohjeistettu arvo 20 % alittuu hetkittäin. Mittausjakson aikana vuorokautinen ulkoilman oli Suomen sääpalvelun tilastotiedon mukaan alin -8,4 ja ylin +4,1 °C.

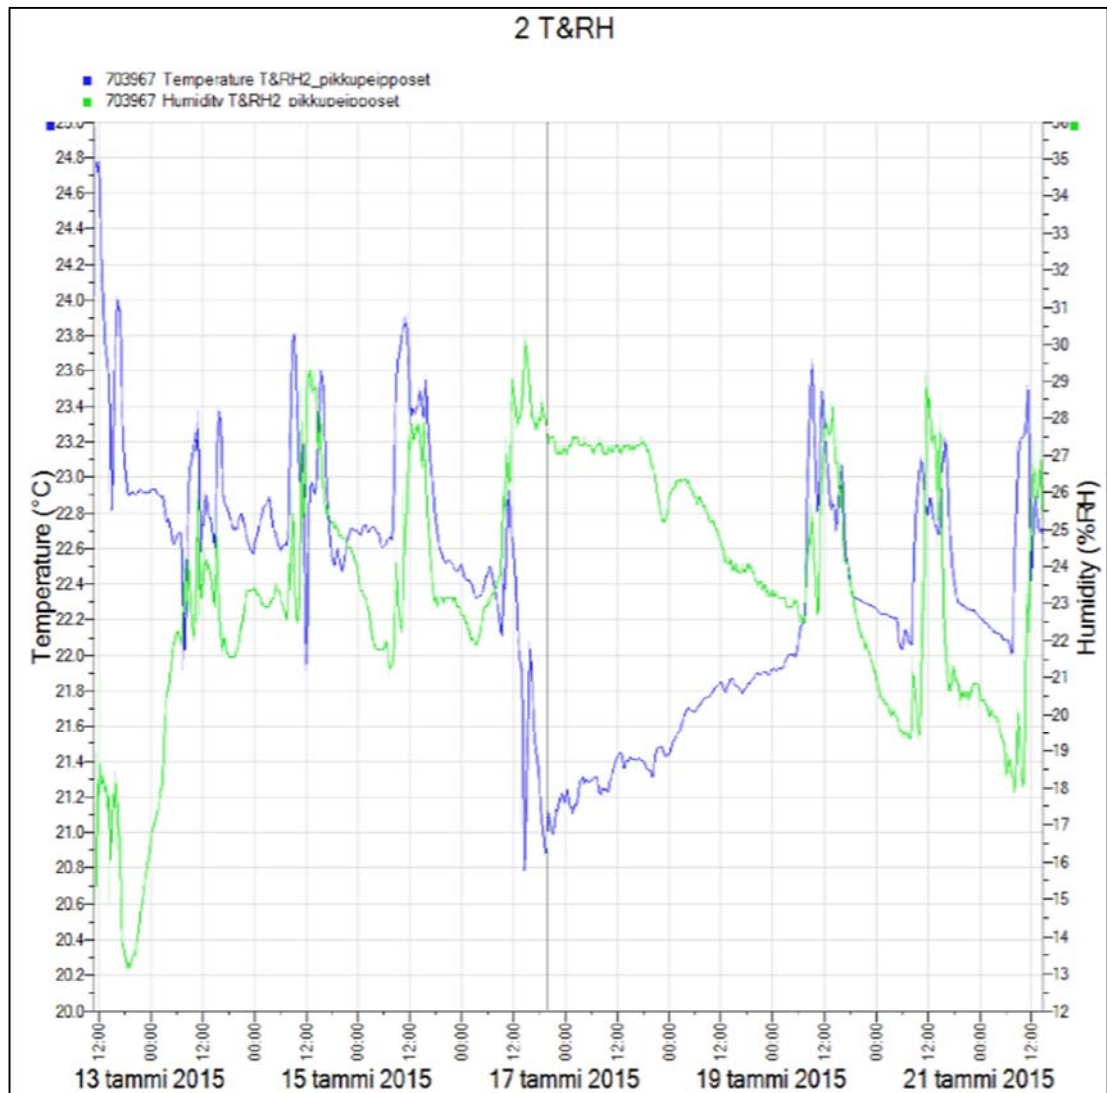
Kuva 80. Huone 4 Pikku peipposet. Sisäilman lämpötilan ja suhteellisen kosteuden mittaukset. Kuvassa sininen kuvaa lämpötilaa vasemman puoleiselta arvoasteikolta ja vihreä suhteellista kosteutta oikeanpuoleiselta arvoasteikolta.
