Päiväkodin ilmanvaihtojärjestelmän kuntotutkimus

Metropolia Ammattikorkeakoulu

Insinöörityö

19.5.2017

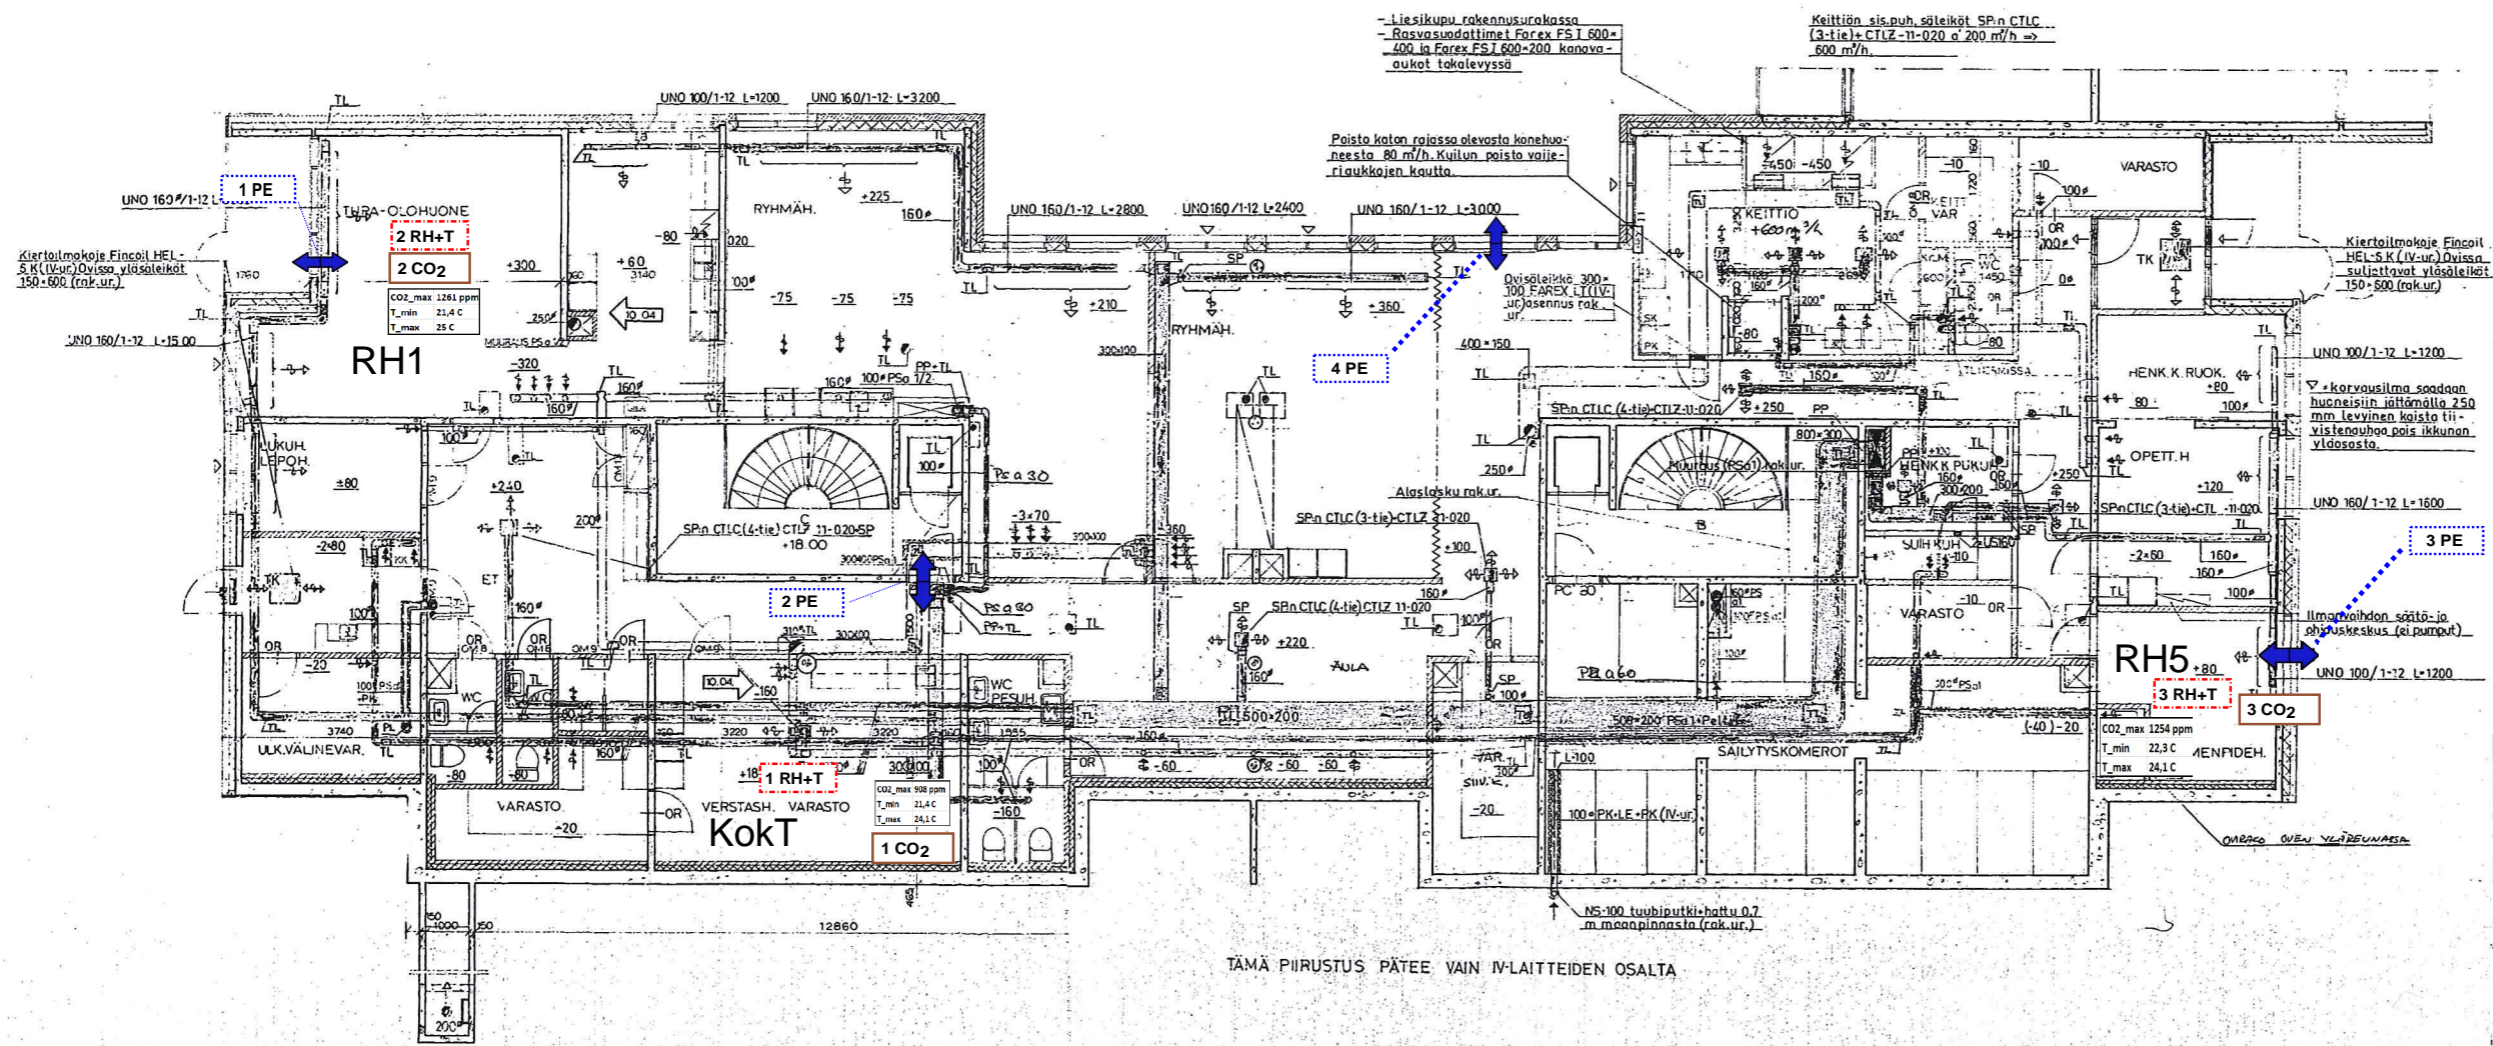
CO₂ max 1261 ppm
T_{min} 21,4 C
T_{max} 25 C

Ilmamäärämittaukset					
Tila	Tyyppi	Suunniteltu (l/s)	Mitattu (l/s)	Ero suunniteltuun (l/s)	(%)
RH 3	tulo	19,4	41,6	22,2	114 %
	poisto	19,4	0,0	-19,4	-100 %

Ilmamäärämittaukset					
Tila	Tyyppi	Suunniteltu (l/s)	Mitattu (l/s)	Ero suunniteltuun (l/s)	(%)
RH 2	tulo	72,2	39,2	-33,0	-46 %
	poisto	72,2	9,7	-62,5	-87 %

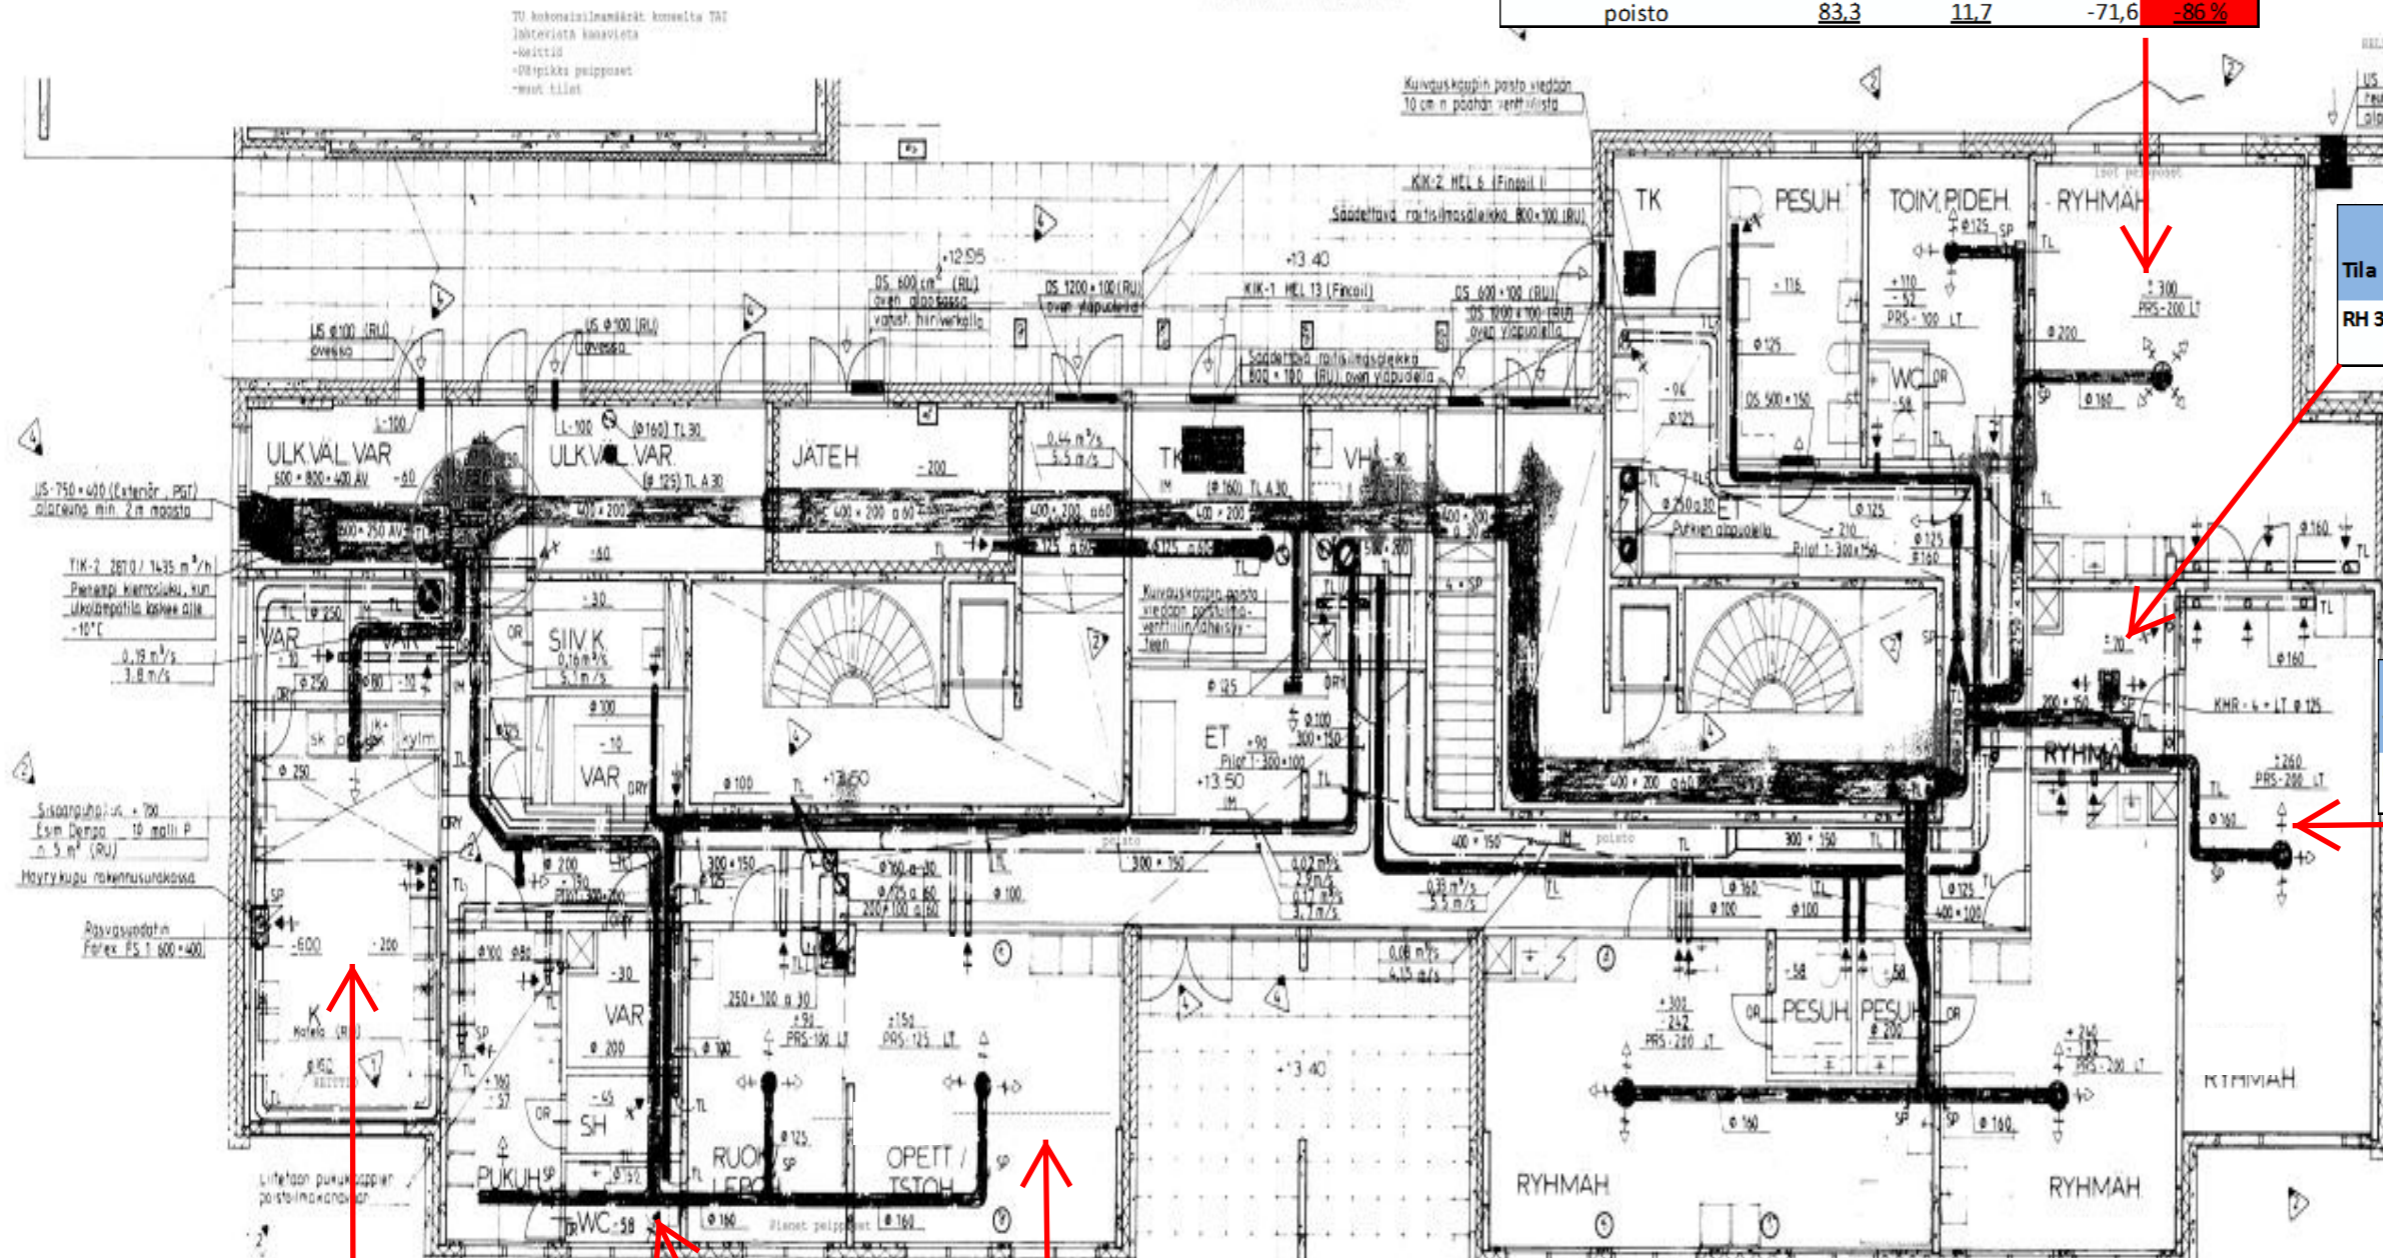
Ilmamäärämittaukset					
Tila	Tyyppi	Suunniteltu (l/s)	Mitattu (l/s)	Ero suunniteltuun (l/s)	(%)
KT 4	poisto	222,2	224,9	2,7	1 %
	tulo	-	-	-	-

Ilmamäärämittaukset					
Tila	Tyyppi	Suunniteltu (l/s)	Mitattu (l/s)	Ero suunniteltuun (l/s)	(%)
H 4	tulo	66,7	30,6	-36,1	-54 %
	poisto	66,7	12,6	-54,1	-81 %
