TUOTANTORAKENNUKSEN KUNTOARVIO JA ENERGIANSÄÄS-
TÖKEINOT

Opinnäytetyö
Toukokuu 2017

Title
Condition Assessment and Improvement of Energy Management of Process Building

Kuntoarvio tehty 1.4.2017

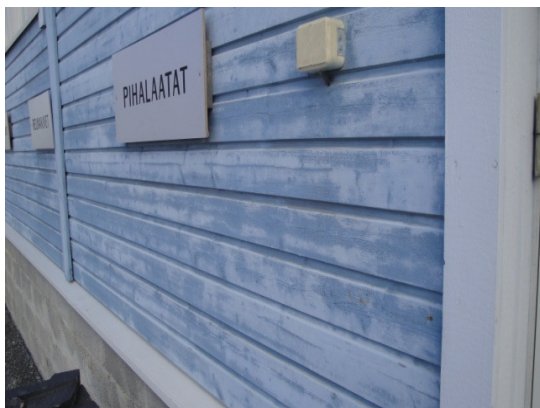
Idän ja pohjoisen puoleiset maalipinnat ovat pääosin hyväkuntoiset. Pohjoisen puoleinen (oikean puoleinen kuva) julkisivu likaantuu tosin puhallushiekan pölystä.

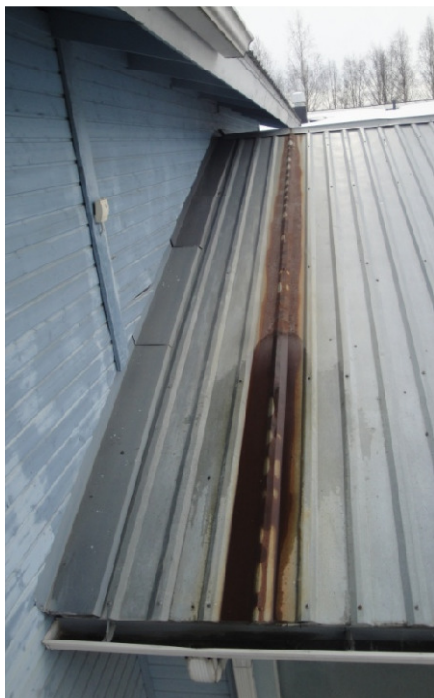
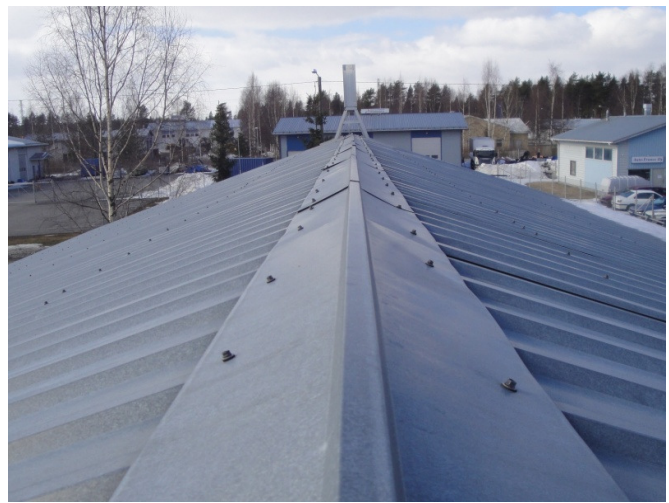
Vanhan puolen peltikatetta.

- Muutoin peltien kiinnitysten kiristäminen/paikkaaminen uusilla kiinnikkeillä.
 - Katteella olevan kyltin kiinnitysruuvien ja suojausmassojen poistaminen ja uudelleen suojaus tms..
-

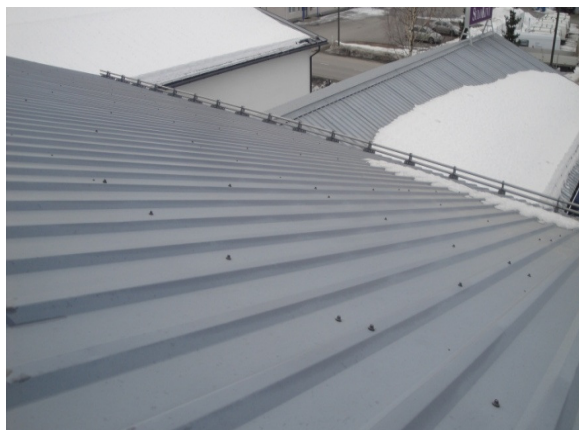
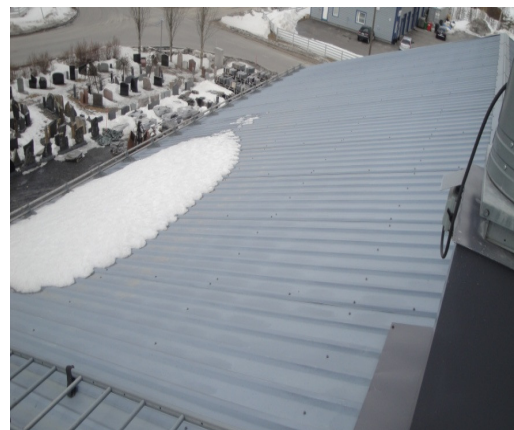
Hallin peltikatetta.

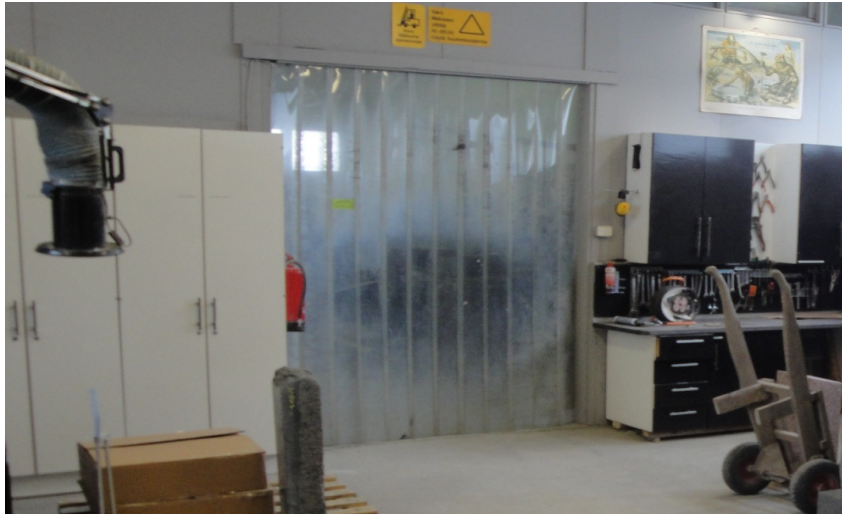
Muoviliuska-verho hallin ja kultaushuoneen välillä.

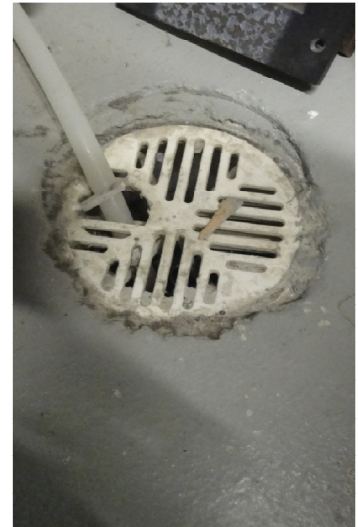
Teknisen tilan viemärinkansi (oik.) on valettu lattiaan kiinni. Kultaushuoneen lattiakaivo pitää puhdistaa.

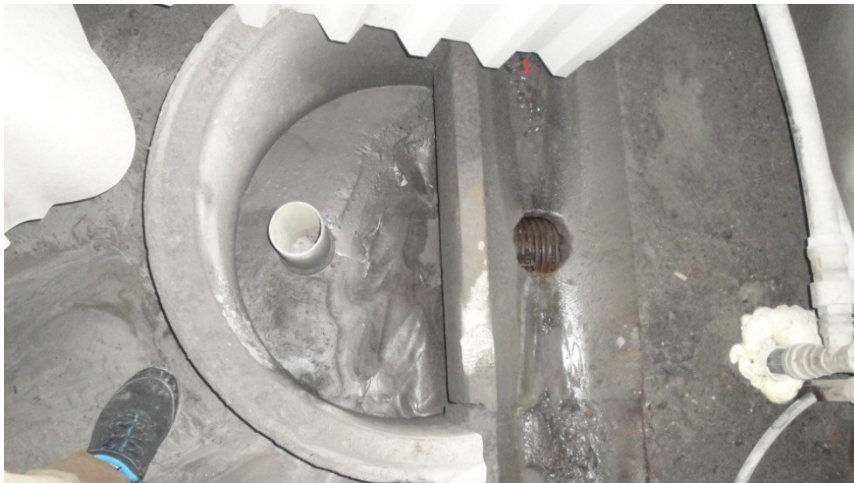
Hallin esisaostuskaivosta vesi johdetaan ulos saostuskaivoihin.

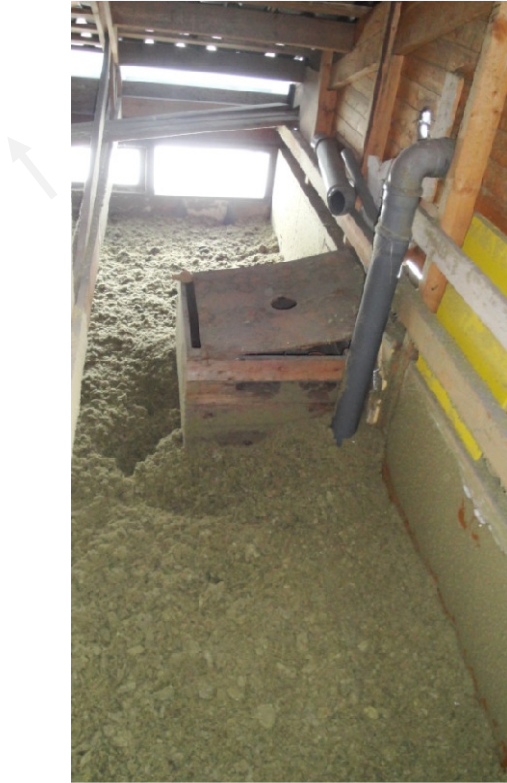
Vanhan osan il-
manvaihtoputket
vievät yläpohjati-
laan laatikkoon.

Viemärin tuuletus-
putki johtaa ulko-
seinän ritilän kautta
ulos.

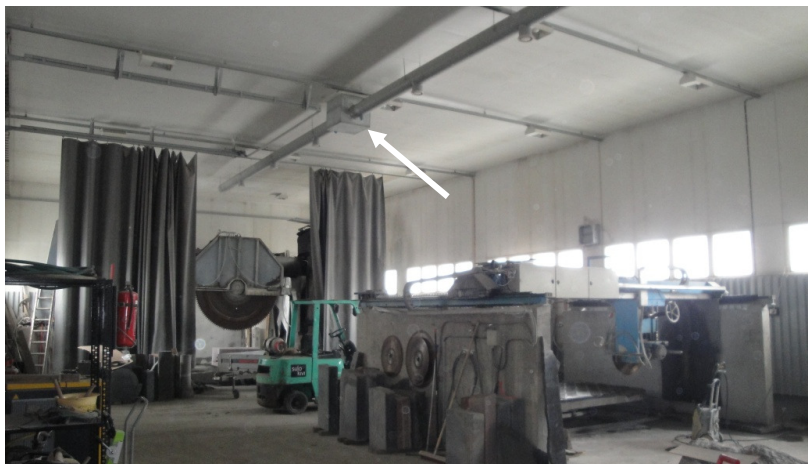
Hallin koneellisen
poistoilmanvaihdon
kanava.

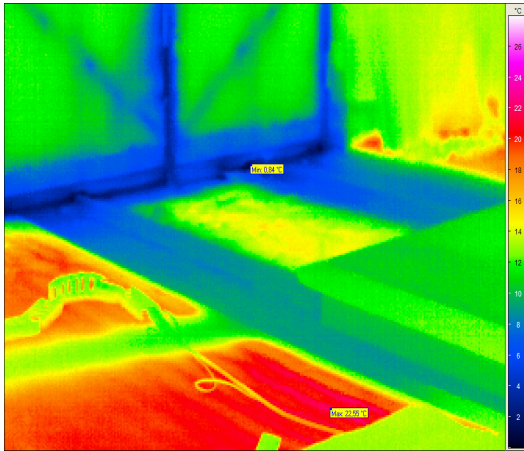
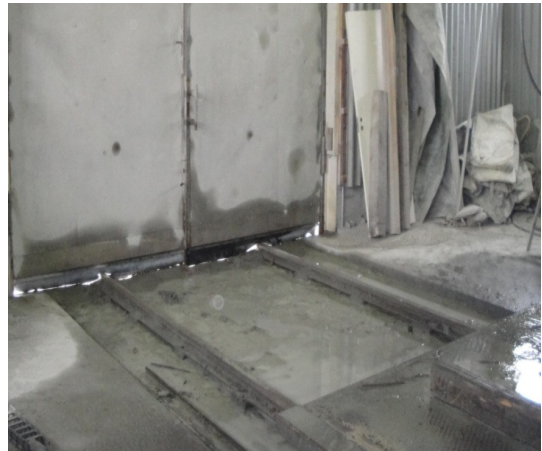
Kohde: Aihiosahan kiskoväli, halli

Lattialämmitys on asennettu myös kisko-
jen väliin. Kuivatus ja tilojen lämmitys ei
kuitenkaan toimi tehokkaasti, jos alue on
jatkuvasti veden peitossa ja oviaukon
tiivistys on puutteellinen.

Alustan kuivatuksen tehostaminen toimin-
tatapoja muuttamalla. Oviaukon tiivistä-
minen.

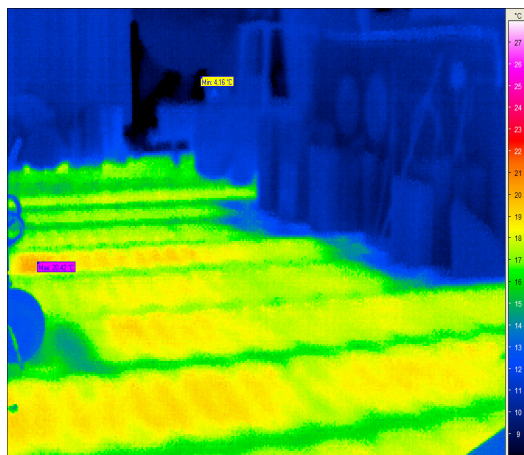
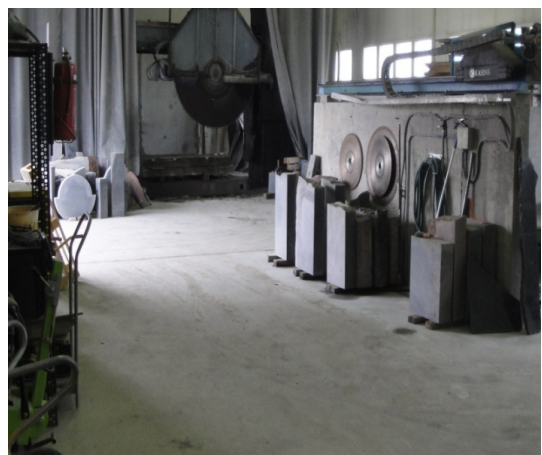
Kohde: lattialämmitys, halli

Hallin lattian lämmityskaapeloinnit kul-
kevat kaapelointipiirrosten mukaisesti.

Ei vaadi toimenpiteitä.

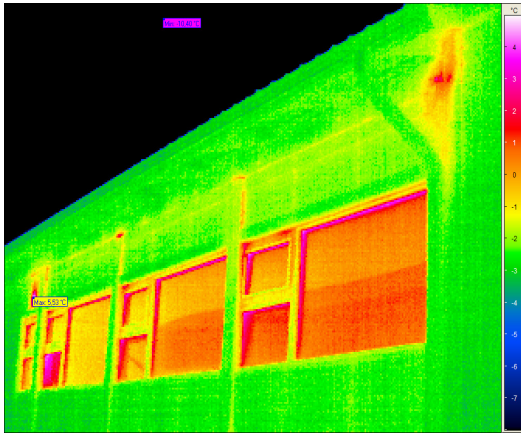
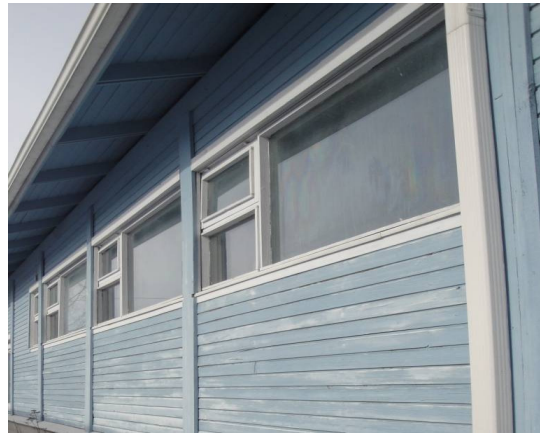
Kohde: Etelän puoleinen ulkoseinä, kultaushuone

Seinärakenteen yläosissa lämpövuotoa. Johtunee höyrynsulkukerroksen epätiivyydestä.

Sisäpuolinen tiivistäminen ja lisäeristäminen. Samalla tarkastettava eristeiden ja tuulensuojan kunto.

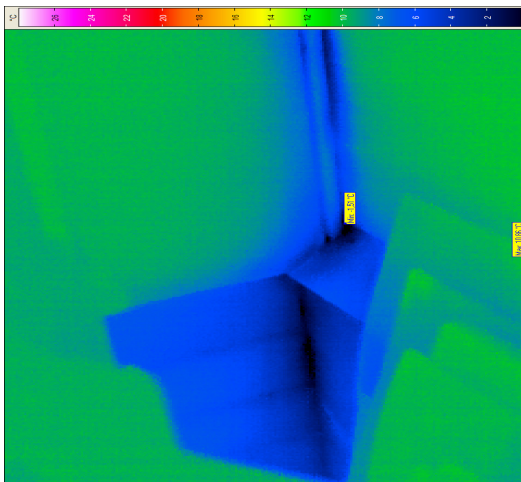
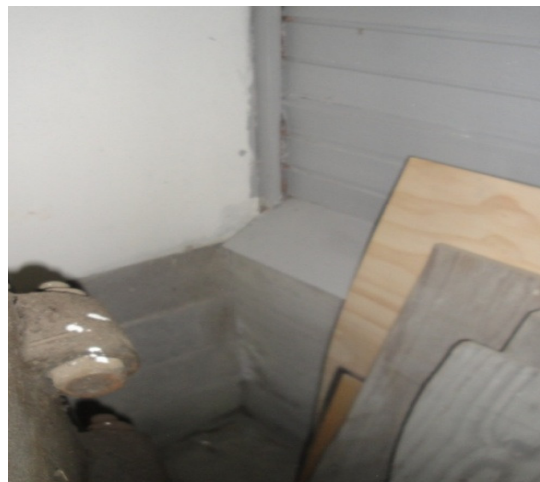
Kohde: Vanhan/uuden osan ulkoseinien liittymäalue, halli

Seinien liittymäkohta on huonosti toteutettu. Mahdollinen syy voi olla nurkkatolppien välistä puuttuva eristys ja höyrynsulun puutteellinen asennus.

Sokkelin tiivistäminen ulkopuolelta. Muun seinärakenteen aukaisu ja höyrynsulun (sekä lämmöneristeen) korjaus.

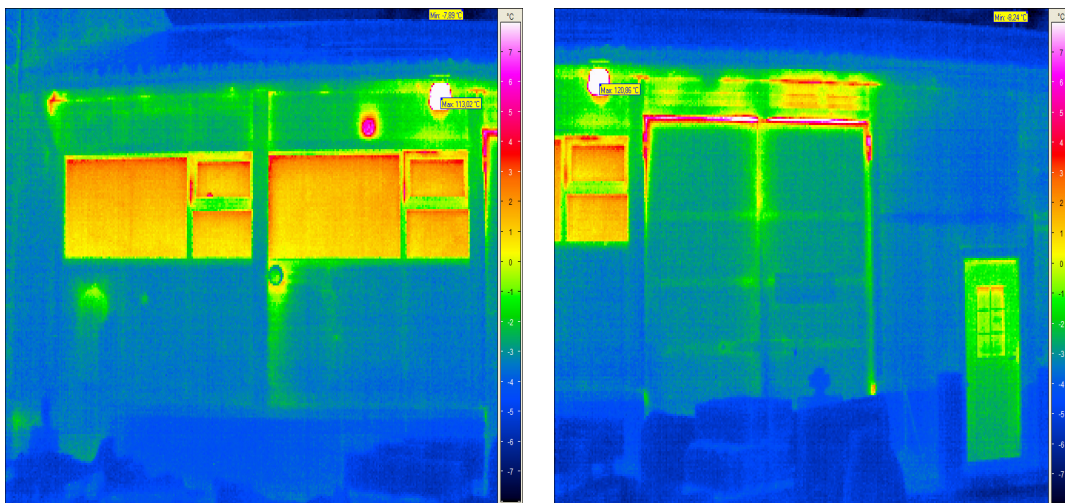
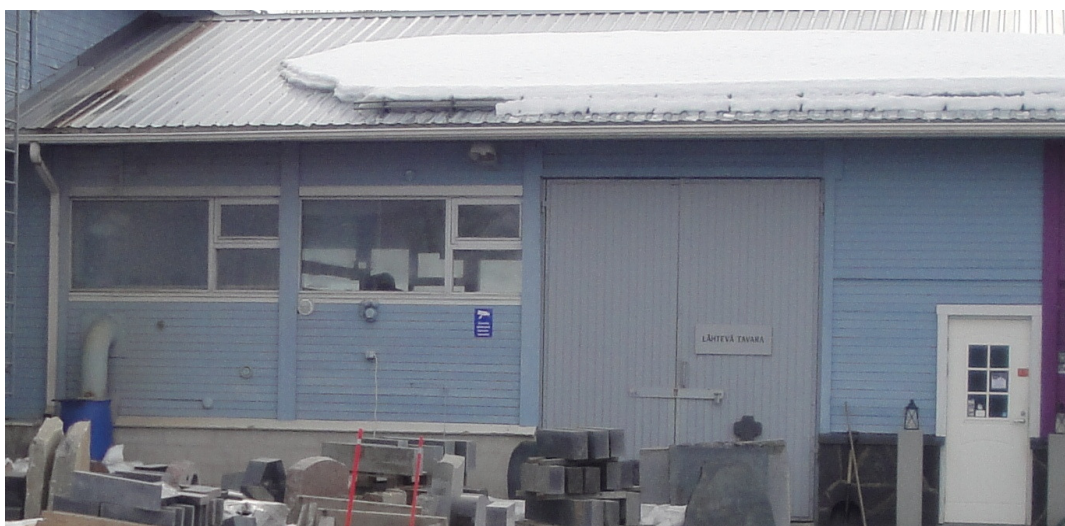
Kohde: Pohjoisen puoleinen ulkoseinä, kultaushuone

Seinärakenteissa huono ilmatiiveys. Ovi-
aukon tiivistykset huonoja.

Seinärakenteen sisäpuolinen lisäeristys ja
tiiveyden parantaminen. Oven tiivistysten
vaihtaminen.

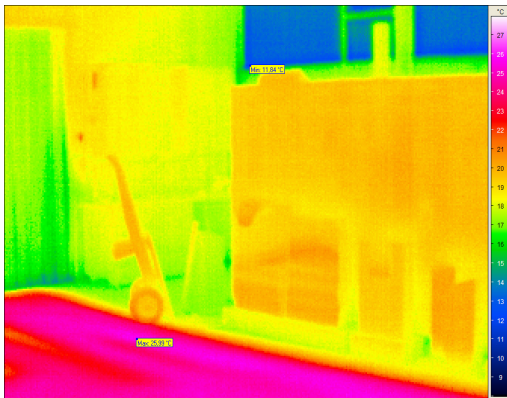
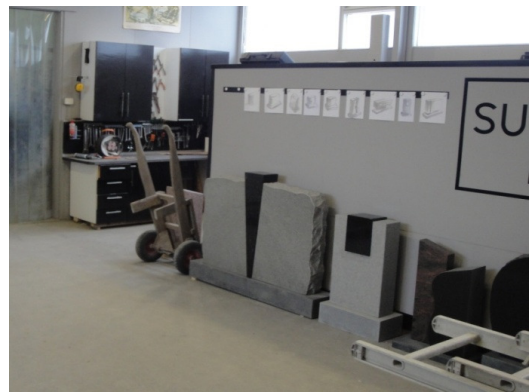
Kohde: lattialämmitys, kultaushuone

Lattialämmityskaapelointi havaittiin vain puolesta kultaushuoneesta. Etelän puoleisella laidalla ei välttämättä ole ollenkaan johtuen tilojen käyttöhistoriasta.

Ei korjaustoimenpiteitä.

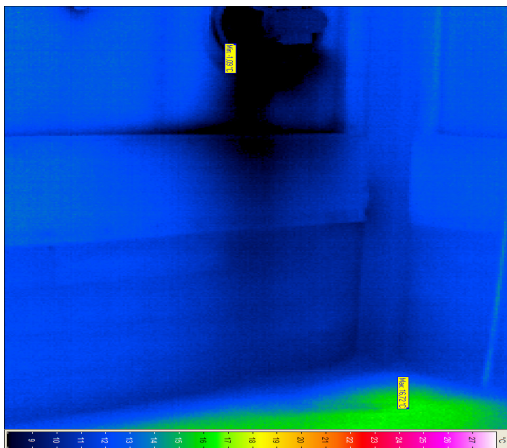
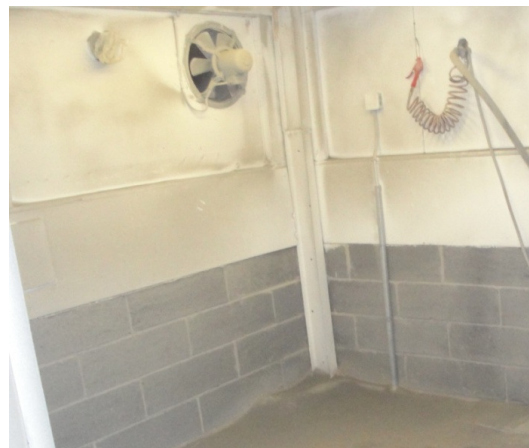
Kohde: Hiekkapuhallushuone / hiekanpoistohormi

Hiekkapuhallushuone on muita tiloja selvästi viileämpi. Hiekanpoistohormista tulee kylmää ilmaa sisätiloihin.

Hiekanpoistohormille irrotettava lämmöneristekotelointi.

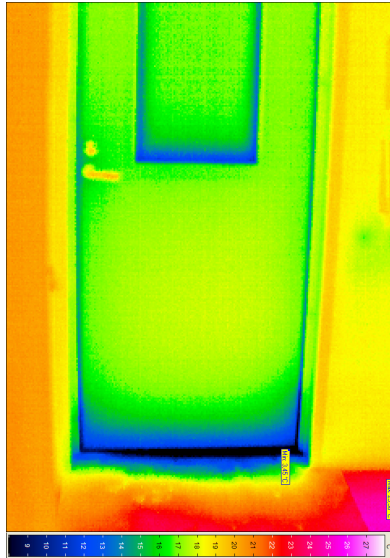
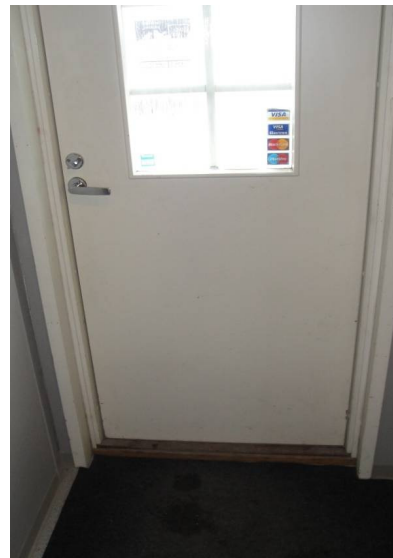
Kohde: Etuovi, toimistotilat

Etuoven alalaita vetää.

Oven tiivisteiden uusiminen.

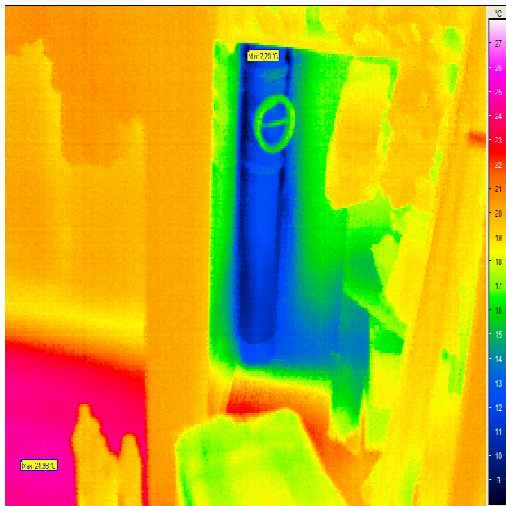
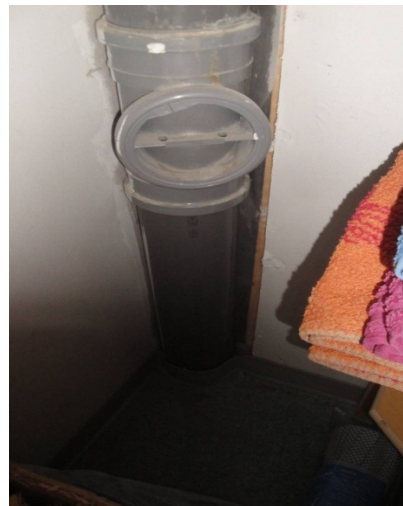
Kohde: Viemärin tuuletusputki, pukuhuoneen komero

Viemärin tuuletusputki jäädyttää sisätiloja, mutta liittymäkohdissa ei havaittu puutteita.

Voidaan lämmöneristää, mutta ei vaadi toimenpiteitä.

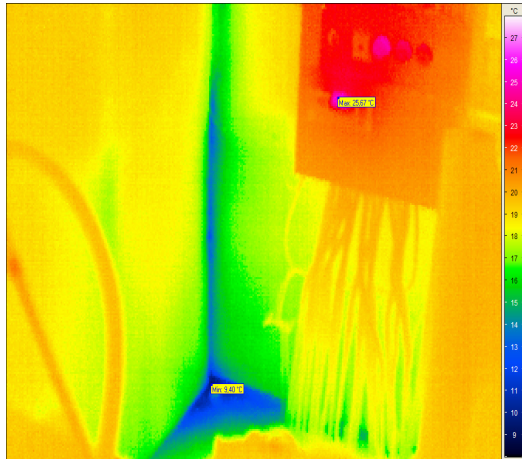
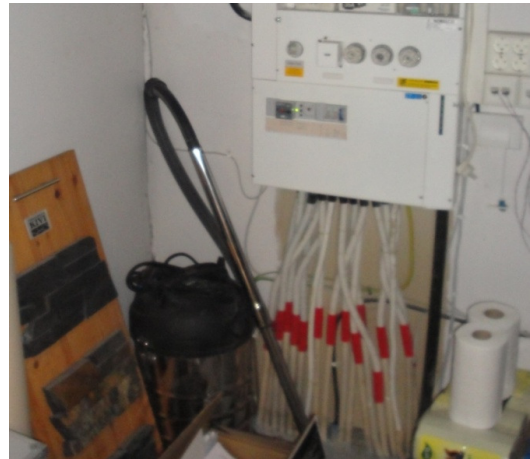
Kohde: Sulaketaulun nurkka, tekninen tila

Nurkka-alue vetää. Todennäköisesti puutteellinen ilmansulku.

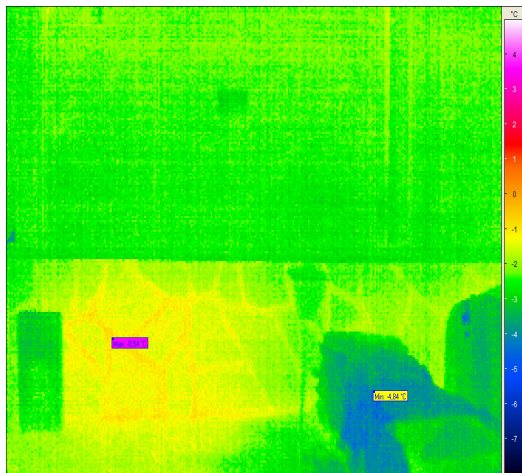
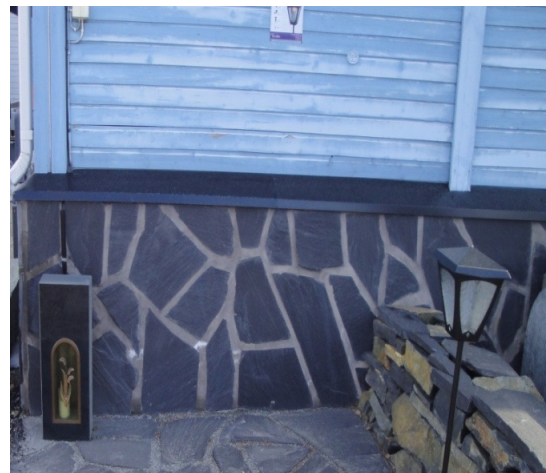
Kohde: Verhoiltu sokkeli, teknisen tilan nurkka-alue ulkoapäin

Epätiivis ilmansulku aiheuttaa todennäköisesti ilmankiertoa lämmöneristeen ja harkkorakenteen välissä.

Rakenteen aukaisu ja ilmansulkukerroksen tiivistäminen.
