Tommi Pirttimäki

Mikrobivaurioituneen ryömintätilan korjaustapasuunnitelma

Mestarityö

23.10.2017

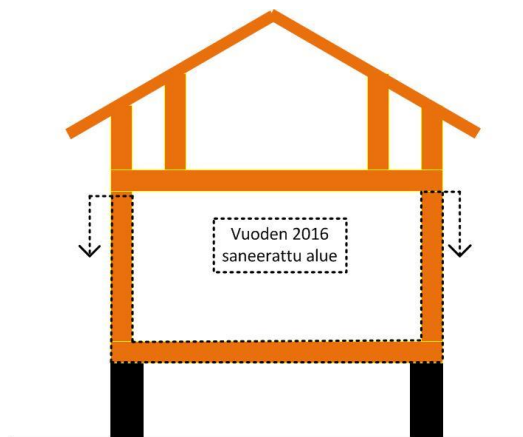
Kuva 3. Nykyisen omistajan vuonna 2016 saneeraama alue rakenneavauksin alkuperäistä osiota koskien.

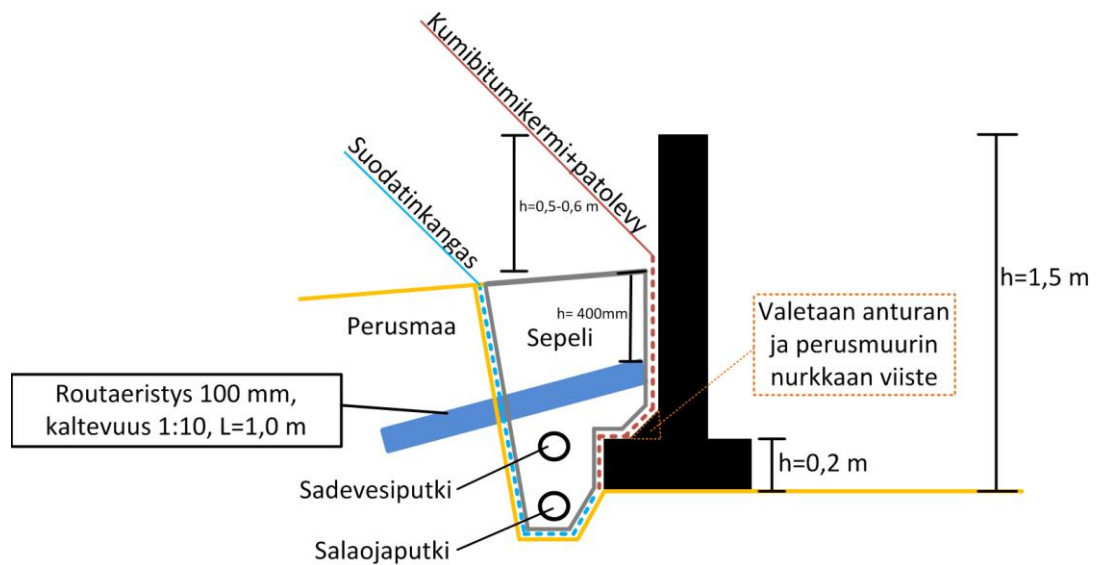
Kuva 23. Periaatekuva ulkopuolisen järjestelmän asennuksesta

- Poistetaan ryömintätilasta laskuojaan ohjattu putki kaivamalla, koska se on tarpeeton.
- Kiinnitetään kaivutöiden jälkeen kiinteistöä ympäröivien piha-alueiden pintamaiden korjaustöissä kallistuksiin huomiota, jotka on muokattava kiinteistöstä pois päin kallistaviksi.

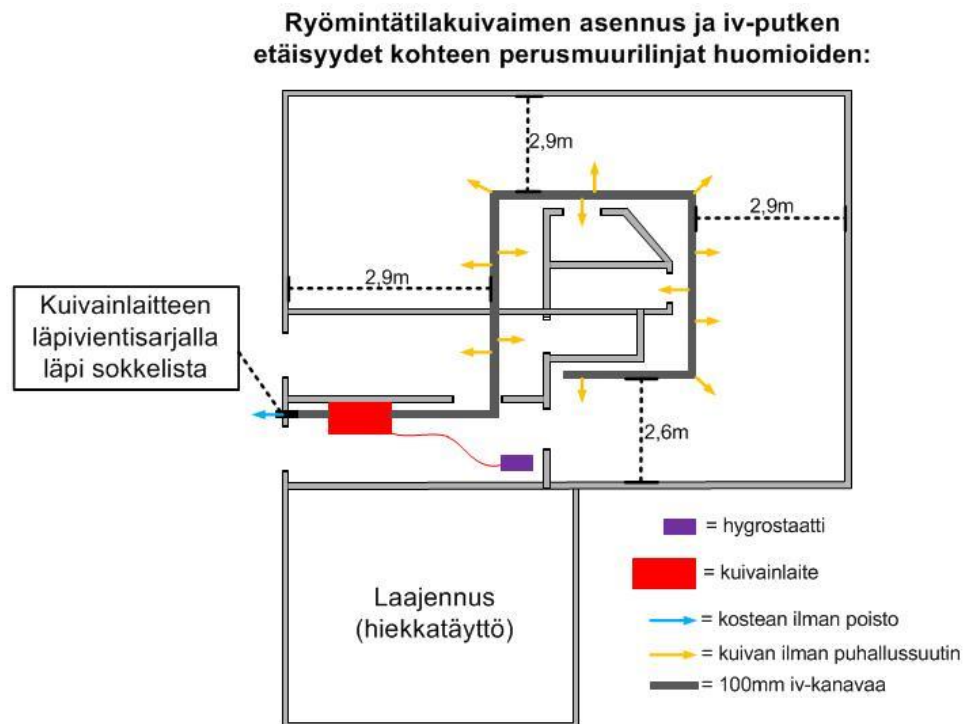
Kuva 27. Kohteen perusmuurilinjojen ja osastointien mukaisesti suunniteltu laiteasennus ja sen ilmekanavan asennuslinja sekä puhallussuuttimien sijainti [3]

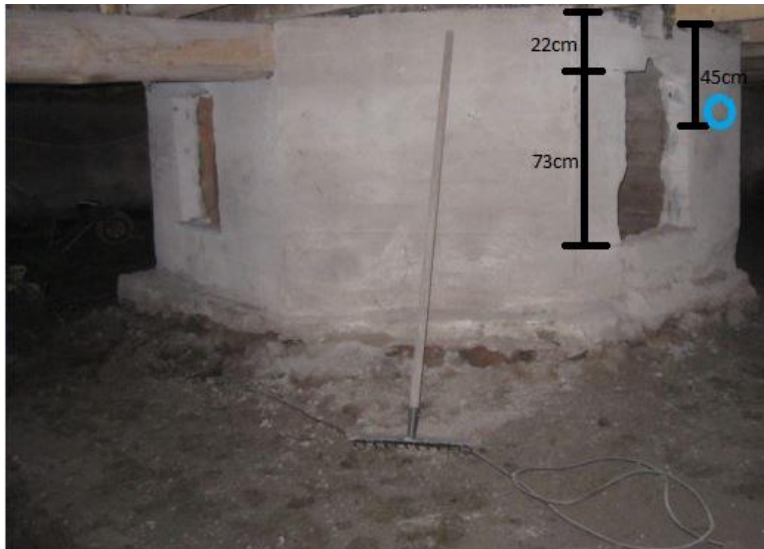
Kuva 28. Kohteessa ilmakehän korkeustaso (sininen ympyrä kuvassa) määritettiin ryömintätilassa keskellä olevien osastojen aukkojen korkeuden mukaan. Asennus suunniteltiin aukkojen 1/3-osa korkeuden mukaan ylhäältä alaspäin tarkasteltuna. Tämä siitä syystä, että linjaston alta pääsee normaaleilla huoltokäynneillä vielä tarvittaessa ryömimään ja ilmaa saadaan kuitenkin ohjattua suuttimista osastojen sisään

Tässä kohteessa ilmanavan etäisyys suhteessa lattiarakenteen alapinnan rakenteisiin määritetään ryömintätilan keskiosassa olevien pienten osastojen aukkojen korkeustasolla. Ilmananava asennetaan siten, että osastoihin ilmaa puhaltavan suuttimen korkeustaso on 1/3-osa pieniin osastoihin johtavien aukkojen korkeudesta ylhäältä alaspäin tarkasteltuna, eli tässä kohteessa 45 cm rossipohjaisen lattian alapinnasta alaspäin (kuva 28).
