**JULKISIVU- JA PARVEKEKORJAUSTEN KÄYTTÖIKÄTAVOITTEIDEN
TOTEUTUMINEN**

Ammattikorkeakoulututkinnon opinnäytetyö

HAMK, rakennusinsinööri

Kevät, 2017

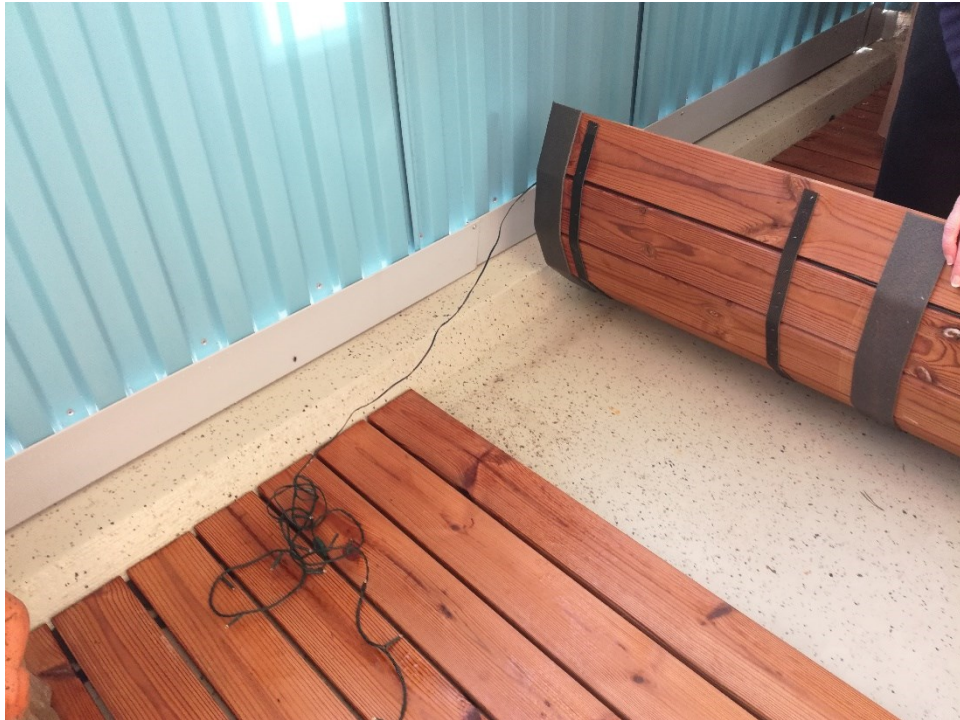
Kuva 3. Havaintokuva parvekkeesta.

Kohdekäyntiin liittyi kaksi parvekekäyntiä. Ensimmäinen parveke sijaitsi ylimmässä kerroksessa, jossa oli lasitettu parveke. Parveke sijaitsi etelään päin ilmansuunnista katsottuna. Käynti tehtiin 9.11.2017 päiväsaikaan, jolloin sääolosuhteet olivat suotuisat ja luonnonvalo oli tarpeeksi tutkimusta varten. Parvekkeen lattiapinta oli peitetty kauttaaltaan puurutiloilla. Tutkimus kohdistui pääpiirteittäin parvekelaatan pinnoitteen kuntoon sekä siitä löytyviin mahdollisiin vaurioihin. Samalla otettiin yleissilmäys parvekkeen muihin pintoihin sekä liitoskohtiin.

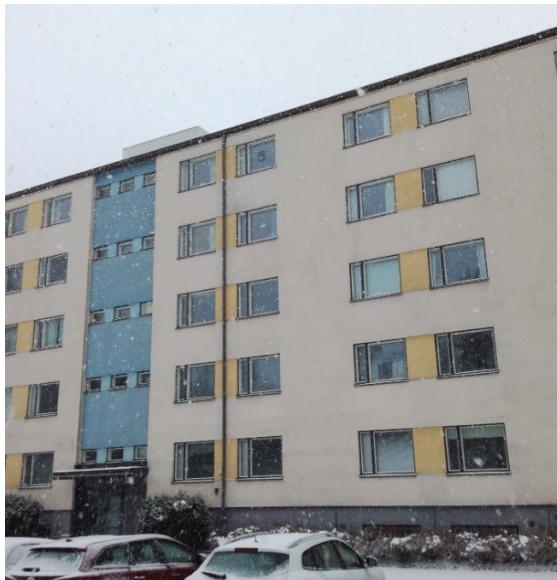
Kuva 12. As.Oy Myyrinvesi.

Kolmas kohdekäynti tehtiin myös Vantaalla Myymässä sijaitsevaan As.Oy Myyrinveteen. Talonyhtiön rakennukset oli rakennettu vuonna 1970. Vuonna 2001 oli tehty Vahasen toimesta parveke- ja julkisivukorjaus. Talonyhtiöön kuuluu kaksi rakennusta, joista raput A,B ja C sijaitsivat kuusikerroksisessa rakennuksessa ja raput D ja E viisikerroksisessa rakennuksessa. Huoneistoparvekkeita on talonyhtiössä yhteensä 74 kpl.
