ASUNTOYHTIÖN PARVEKEKORJAUSPROSESSIN KEHITTÄMINEN

Insinööriyö 2010

Tutkimustyössä seurattiin Asuntoyhtiö Papinkatu 2:n parvekekorjaushankkeen edistymistä ja keskeisenä tavoitteena oli parvekekorjaus sekä siihen olennaisesti liittyvän vaippakorjausprosessin kehittäminen. Seurantakohde on 1963 rakennettu kolmi-kerroksinen kerrostalo, jonka parvekerakenne oli ajalle tyypillinen teräksisten ratakokannakkeiden varaan valettu teräsbetonilaatta. Huoneistokohtaisia parvekkeita on yhteensä 12 kpl, ja sisäpihan puolella on 2 kpl tuuletusparvekkeita. Sisäpihan tuuletusparvekkeita ei tässä yhteydessä korjattu.

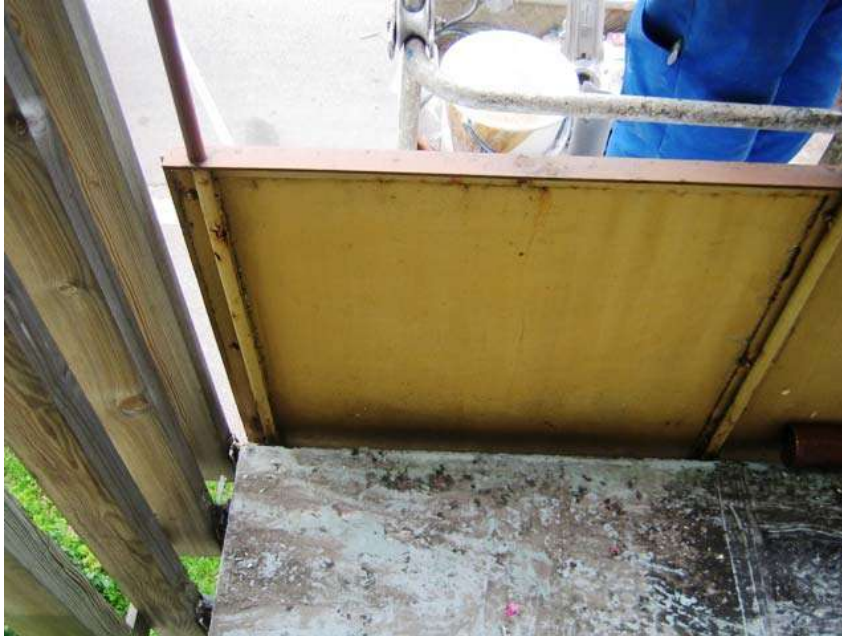
Talon kaiderakenteet olivat teräsputkivalmisteisia ja kiinnittyivät betonilaatan etureunaan sekä seinärakenteeseen. Teräskaiderrakenne oli pinnoitettu sementtikuitulevyillä ja parvekelinjojen sivuun oli asennettu 1,2 m x 5 m kestopuurimoituselementti, joka kiinnittyi laatta- ja seinärakenteeseen. (Kuva 3.)

Kuva 3. Asuinparvekkeen kaiderakenne (4.)
