KARELIA-AMMATTIKORKEAKOULU
Rakennustekniikan koulutusohjelma

PISTEMÄISEN LÄMPÖVUOTOSANEERAUKSEN HYÖDYN SEL-
VITTÄMINEN TIILIVERHOTUSSA KERROSTALOSSA

Opinnäytetyö
Helmikuu 2018

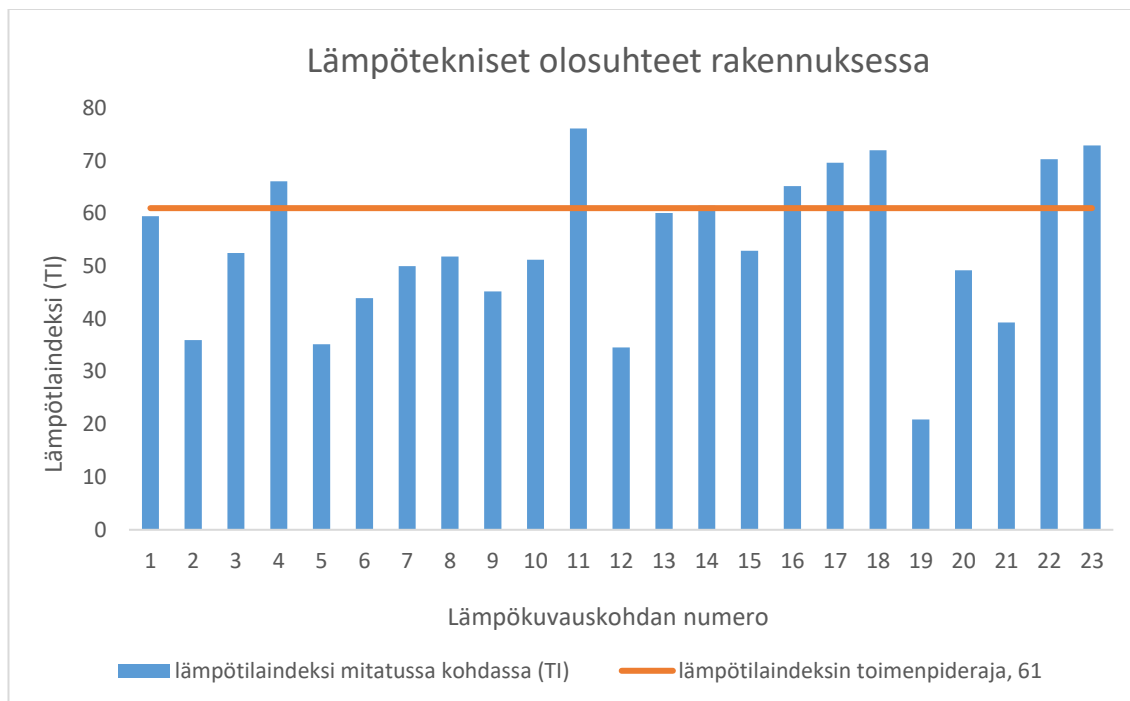
Kuvio 1. Saneerauksen jälkeinen lämpötekniinen tilanne rakennuksessa.

Kuviossa 1 on esitetty lämpökuvatun pisteen lämpötilaindeksi ja lämpötilaindeksin toimenpiderajan 61:n väliset eroavaisuudet. Kuvasta voidaan havaita, että 13 kohtaa kaikista 23:sta kohdasta alittaa edelleen lämpötilaindeksin toimenpiderajan.
