BETONIJULKISIVU- JA PARVEKERAKENTEIDEN KUNTOTUTKIMUS

Jussi Koistinen

Opinnäytetyö
Maaliskuu 2018
Rakennus- ja yhdyskuntatekniikka
Kiinteistönpitotekniikka ja korjausrakentaminen

KUNTOTUTKIMUSRAPORTTI

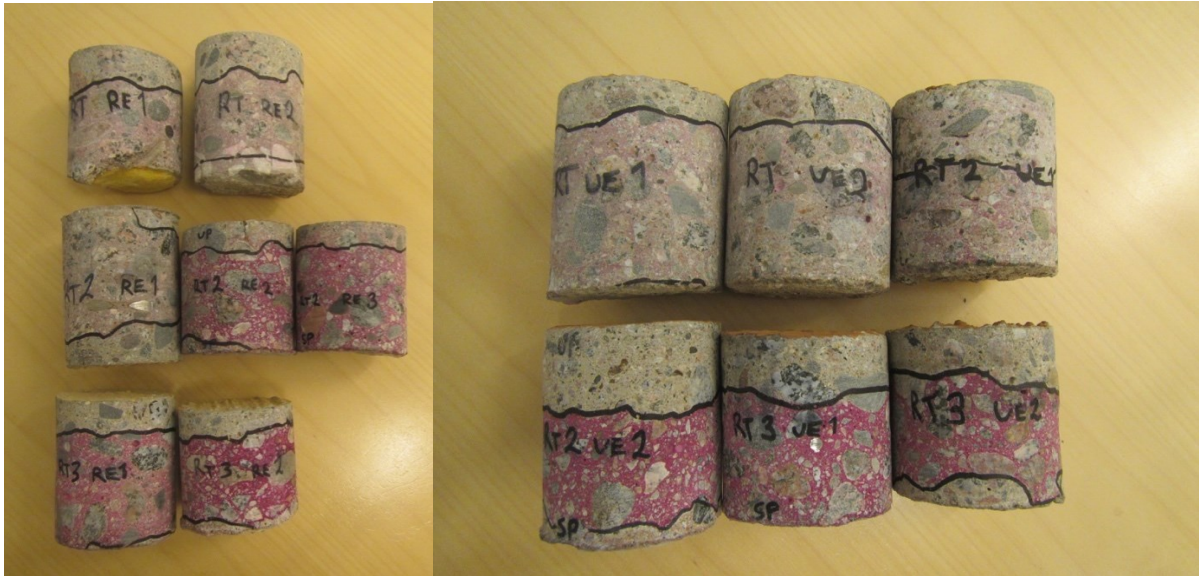
- Näytteenottokohdista mitattuna lämmöneristekerroksen paksuus on 105...120mm.
- Näytteiden ulkopinnassa on vaalean keltainen tai oranssin ruskea maalipinnoite.

- Näytteissä ei havaittu aistinvaraisesti vaurioita

Kuva 10. Julkisivuelementeistä irrotetut näytteet.

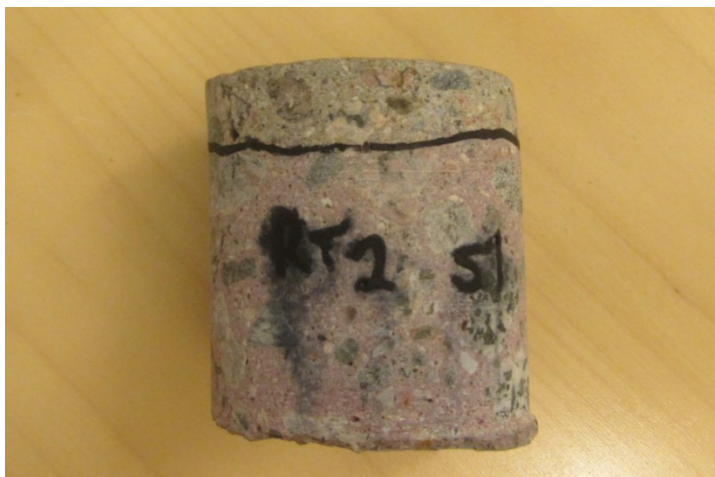
- Betonin laatu on näytteen kohdalla pääosin hyvää ja tasaista. Kiviainesjakauma on tasainen, eikä näytteessä ole havaittavissa kiviaineksen erottumaa.
- Betonin kiviaineksena on käytetty luonnonsoraa, jonka maksimiraekoko on näytteen kohdalla 15 mm. Kiviaineksessa on havaittavissa maksimiraekoon suuri osuus koko näytteen kiviaineksestä.
- Näytteen kohdalla tiivistyminen on pääosin hyvää.
- Karbonatisoitumissyvyys näytteen sisällä suhteellisen tasainen. Näytteen karbonatisoituminen on edennyt ulkopinnasta keskimäärin 18 mm ja näytteen sisäpinnasta 0 mm.
- Näytteen ulkopinnassa on orgaanista kasvustoa.
- Ulkopinta on oranssin ruskeaksi maalattu.
- Näytteissä ei havaittu aistinvaraisesti vaurioita

Kuva 11. Maantasokerroksen elementistä irrotettu näyte (talo 2).

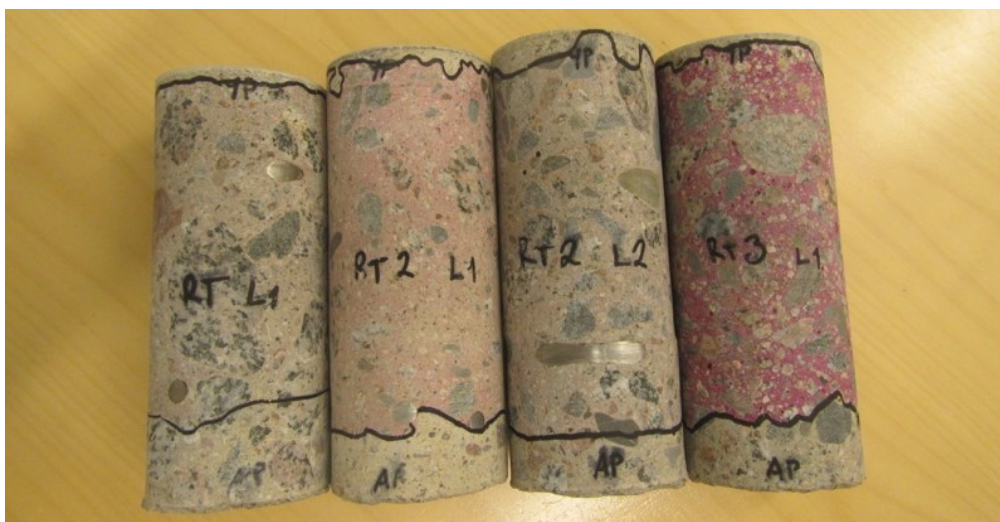
- Näytteessä RT2 L2 on 1 kpl teräksiä \varnothing 6mm karbonatisoitumattomassa betonissa 42 mm etäisyydellä näytteen yläpinnasta.
- Näytteessä RT2 L2 on 1 kpl teräksiä \varnothing 6mm karbonatisoitumattomassa betonissa 37 mm etäisyydellä näytteen alapinnasta.

- Suojabetonin paksuus on näytteistä mitattuna 16...42mm.
- Näytteiden alapinta on puhtaalla muottipinnalla ja yläpinnassa on vedeneristyspinnoite.

Kuva 26. Parvekelaatoista irrotetut betoninäytteet

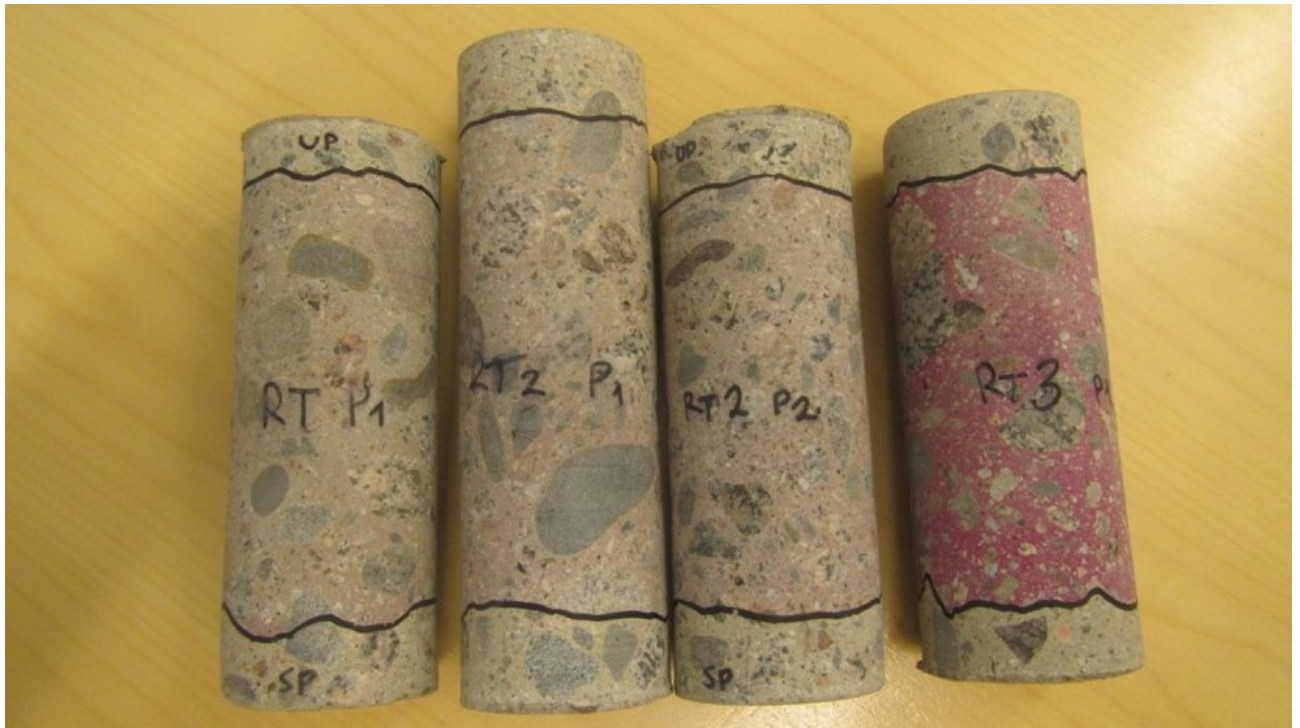
- Erot karbonatisoitumisen etenemisestä johtuvat mahdollisesti betonin laadullisesta vaihtelusta ja/tai kosteusrasituksen määrästä.
- Näytteisiin ei osunut näytteitä poratessa yhtään terästä, joten suojabetonin paksuutta ei pystytty aistinvaraisesti arvioimaan.

- Näytteiden molemmissa pinnoissa on vaalean keltainen maali.

Kuva 27. Pielielementeistä irrotetut betoninäytteet

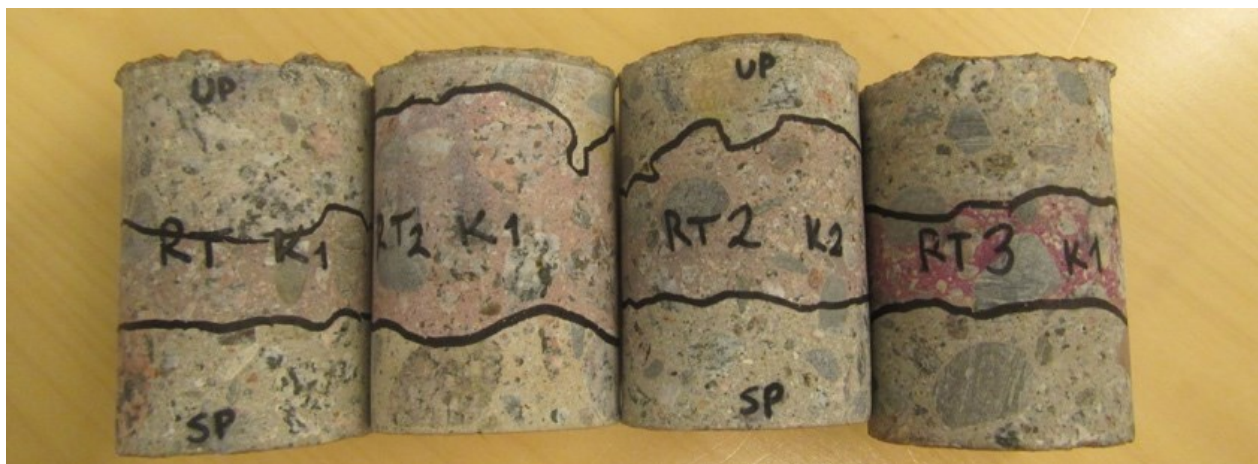
- Näytteessä RT3 K1 on 1 kpl $\varnothing 8$ mm teräsiä karbonatisoituneessa betonissa 25 mm etäisyydellä näytteen sisäpinnasta. Teräksen pinnassa on ruostetta.

- Suojabetonin määrä näytteestä RT3 K1 tarkastettuna on 25mm.
- Näytteiden molemmissa pinnoissa on oranssin ruskea maalipinta.

Kuva 28. Parvekekaiteista irrotetut betoninäytteet

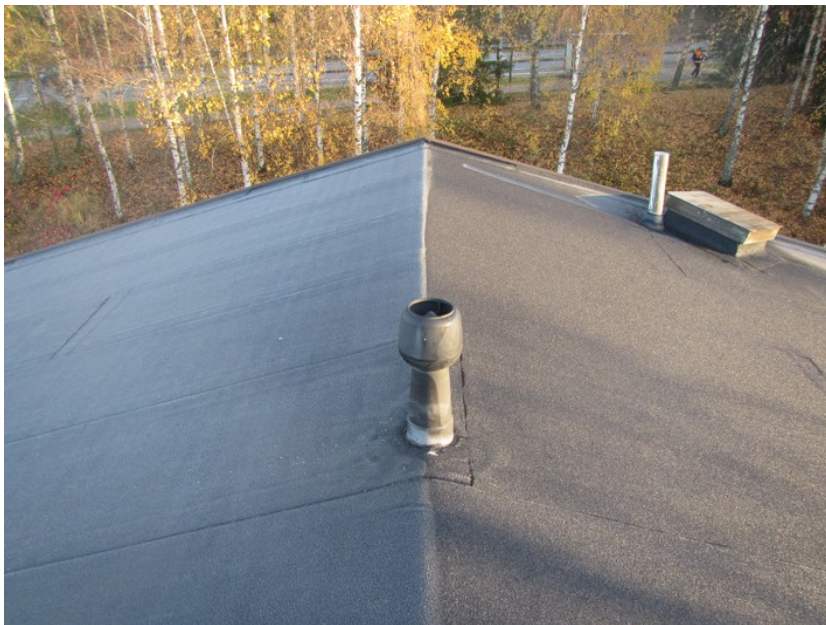
Kohteen vesikatto- ja räystäsrakenteet tarkastettiin aistinvaraisesti katteen yläpuolelta. Lisäksi talojen 1 ja 2 yläpohja tarkastettiin vesikaton tarkastusluukkujen kautta, mutta talon 3 yläpohjaan ei ollut pääsyä kenttätutkimuksen aikana. Kattorakenteet on uusittu lähtötietojen perusteella vuonna 2006. Vesikattona toimii loiva harjakatto, joka on varustettu ulkopuolisella vedenpoistolla. Vesikatteena toimii bitumikermi. Katteen alusrakenteena toimii umpilauta (ponttilauta), joka on asennettu kohteella tehtyjen havaintojen perusteella paikalla rakennettujen puurakenteisten kattokannattajien varaan. Vesikate oli havaitulta osin ehjä ja roskaton eikä niiden kunnossa havaittu merkittäviä teknisiä puutteita tai vauriota. Läpiviennit ja limitykset on toteutettu tutkitulta osin tiiviisti eikä merkittäviä teknisiä toimintaa haittaavia puutteita havaittu.

Kuva 31. Talojen vesikatteista ei löytenyt merkittäviä puutteita.

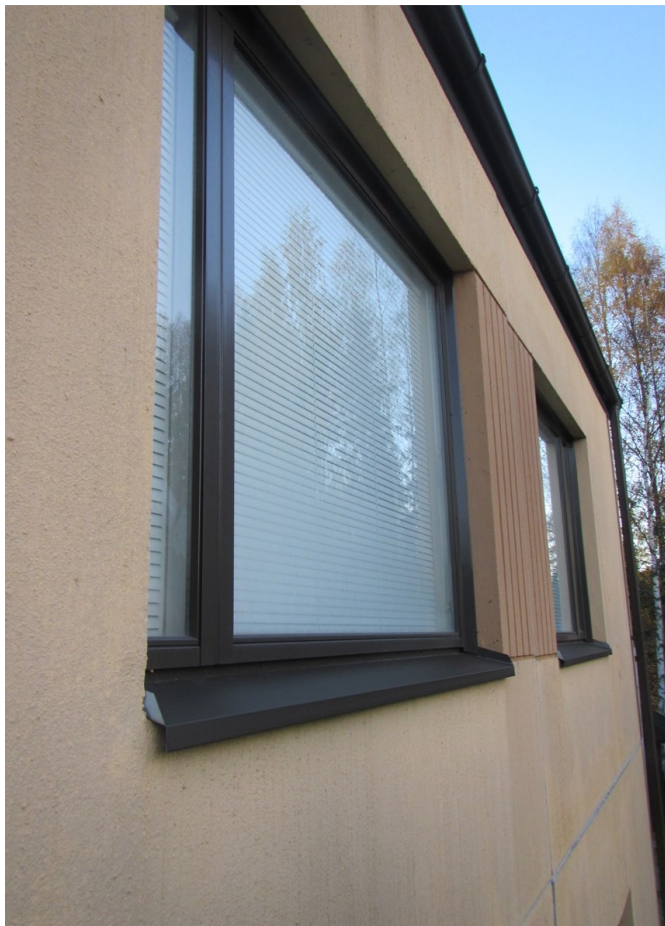
Kuva 34 Yleiskuva kohteen huoneistoikkunasta (B-ikkunamalli)

Kaikki Ikkunat ovat havaituilta osin hyvässä kunnossa, eikä merkittäviä teknisiä puutteita tai vaurioita havaittu tutkimuksen yhteydessä. Havaintojen perusteella kohteen ikkunarakenteiden kosteustekniset detaljit on toteutettu melko hyvin. Vesipeltien ulottuma seinärakenteen ulkopuolelle on hyvä ja kallistukset ovat riittäviä sekä peltien pökkaukset on toteutettu hyvin. Pellin ulkoreunan ulottumat seinärakenteen ulkopuolelle ovat havaituilta osin riittäviä. Ikkunakarmin ja seinärakenteen liitoksessa on peltilista ja pellitysten saumoissa on pääosin saumaussmassat.

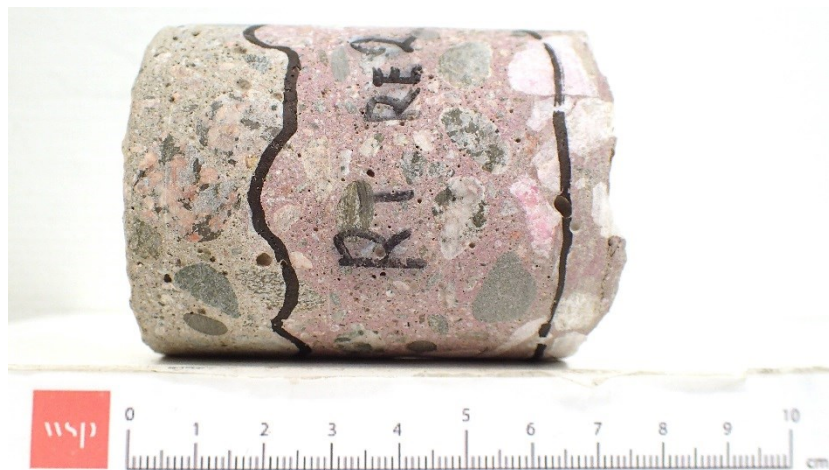
Muita huomioita *Sisäpinnalla karbonatisoituminen on edennyt epätasaisesti pääosin kiviainekappaleiden pinnoilla sekä mahdollisten pinnan suuntaisten säröjen reunoilla. Sisäpinta on kuitenkin pääosin karbonatisoitumatonta.

Näyte on porattu läpi rakenteen. Sisäpinnalla on alue, joka eroaa kiviaineksen ja huokostuksen suhteen muusta betonista. Eri koostumusta olevien betonialueiden tartunta toisiinsa on pääosin tiivis.

Kuva 1. Näyte RT RE2. Ulkopinta vasemmalla.

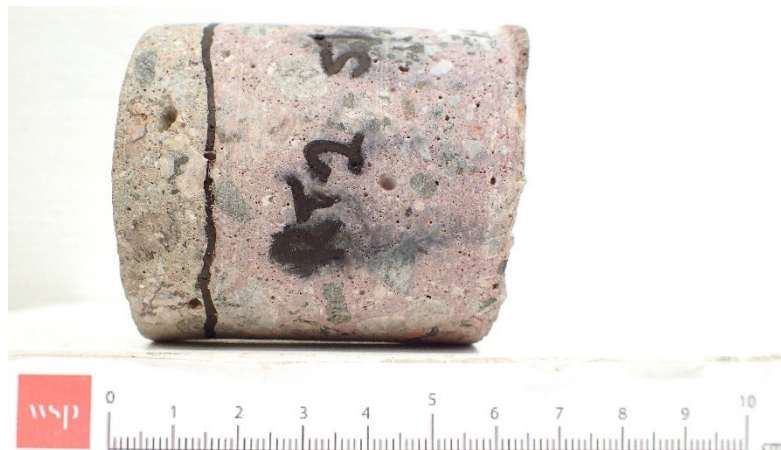
Muita huomioita Näyte on porattu läpi rakenteen.

Kuva 3. Näyte RT2 S1. Ulkopinta vasemmalla.

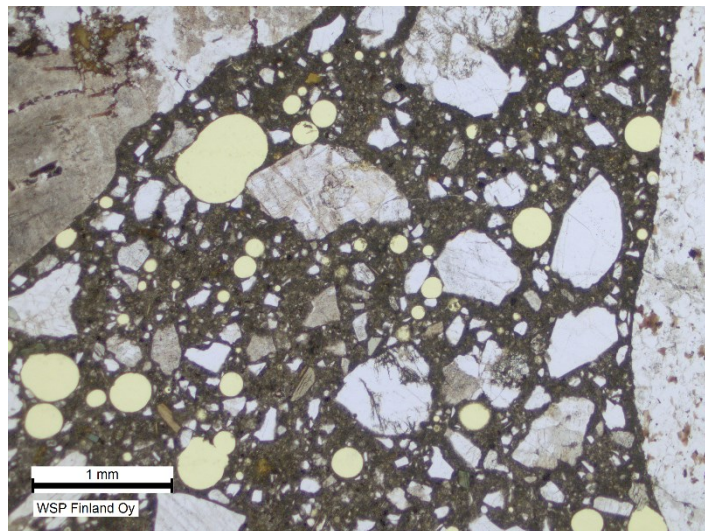
Säröt, pinta	Merkittävää säröilyä ei havaittu.
Säröt, sisäosa	Vähän suuntautumattomia mikrosäröjä, jotka pääosin myötäilevät kiviainesta.
Kiteytymät	Ettringiittikiteytyymiä huokosissa. Pienet huokokset ovat paikoin umpeutuneet kiteytymistä.
AKR (silikageeli)	Ei havaittu.
Muita huomioita	Ulkopinnalla on tasopolaroituna tumma, 0,03–0,35 mm paksu maalipinnoite. Maali on huokoista ja siinä on täyteaineena kulmikkaita, hienorakeisia kiviainekappaleita (arviolta pääosin kalsiittia) sekä kuitumaisia kappaleita. Maalin tartunta betoniin on pääosin tiivis ja hyvä.

Kuva 4. Näyte RT2 S1, huokosia on runsaasti, ne ovat muodoltaan pääosin pyörityneitä tai lähes pallomaisia.

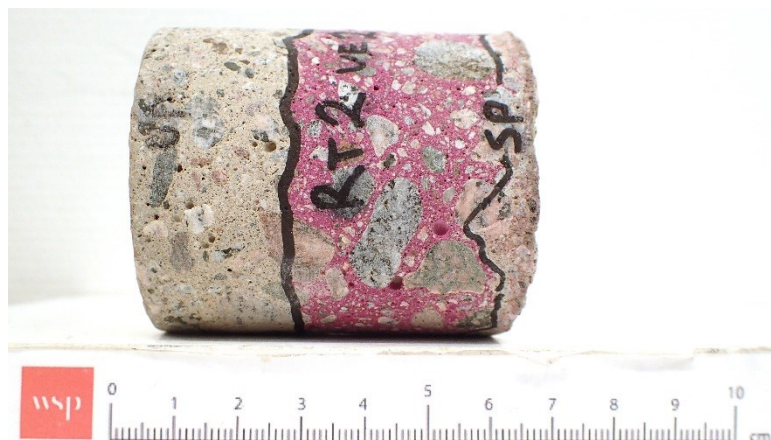
Säröt/vauriot Yksittäiset kivi- ja sideaineksen tartunnat ovat osin auki huokosten vuoksi.

Kuva 5. Näyte RT2 UE2. Ulkopinta vasemmalla.

Betonissa on runsaasti suojahuokosia. Näytteitä RT2 S1 ja RT2 UE2 lukuun ottamatta betonilla on arviolta huokosrakenteen perusteella hyvät pakkaskestävyyssominaisuudet. Näytteissä RT2 S1 ja RT2 UE2 suojahuokokset ovat paikoin umpeutuneet ettringiittikiteytymillä ja kosteusrasitus on näissä näytteissä ollut arviolta merkittävä. Umpeutuneet suojahuokokset voivat vaikuttaa betonin pakkaskestävyyteen heikentävästi. Pakkasrapautumiseen viittaavaa säröilyä tai muita muutoksia ei havaittu.

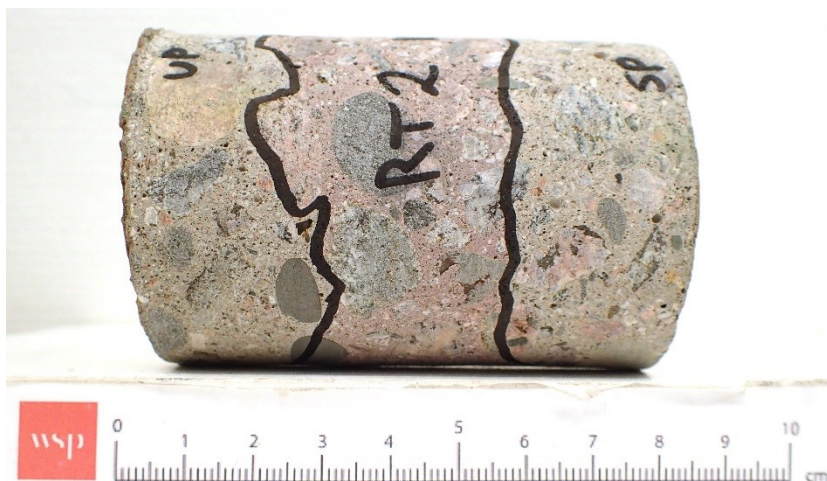
Kiviaines	Pääosin pyöristyneitä tai hieman pyöristyneitä granitoidi-, gneissi- ja liuske/amfiboliittikappaleita. Raekoko Ø < 16 mm.		
Sideaines	Vaalean harmaata, tiivistä ja sileää.		
Tiivistyminen	Hyvä. Huokoset Ø < 4 mm.		
Säröt/vauriot	Yksittäiset kivi- ja sideaineksen tartunnat ovat osin auki huokosten vuoksi.

Kuva 7. Näyte RT2 K2. Ulkopinta vasemmalla.

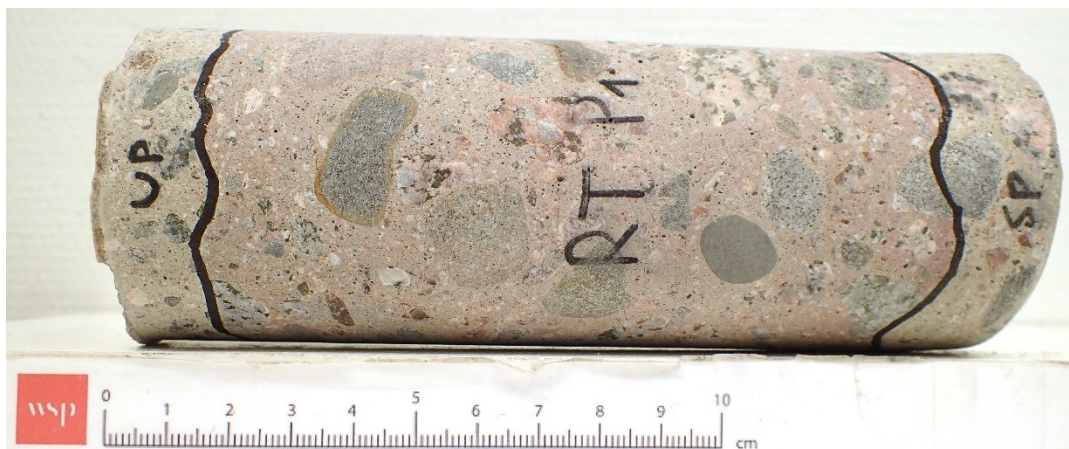
Kiviaines	Hieman/osin pyöristyneitä tai pyöristyneitä granitoidi/gneissikappaleita sekä tumman harmaita, paikoin vihertäviä, hienorakeisia kiviaineskappaleita. Yksittäisten tumman harmaiden kiviaineskappaleiden ympärillä on rusehtava (hapettunut?) kehä. Raekoko Ø < 16 mm.
Sideaines	Vaalean harmaata, tiivistä ja sileää.
Tiivistyminen	Hyvä. Huokoset Ø < 4 mm.
Säröt/vauriot	Pinnan vastainen särö ulkopinnalla. Särö ulottuu ainakin 22 mm syvyydelle ulkopinnasta.

Kuva 9. Näyte RT P1. Ulkopinta vasemmalla.

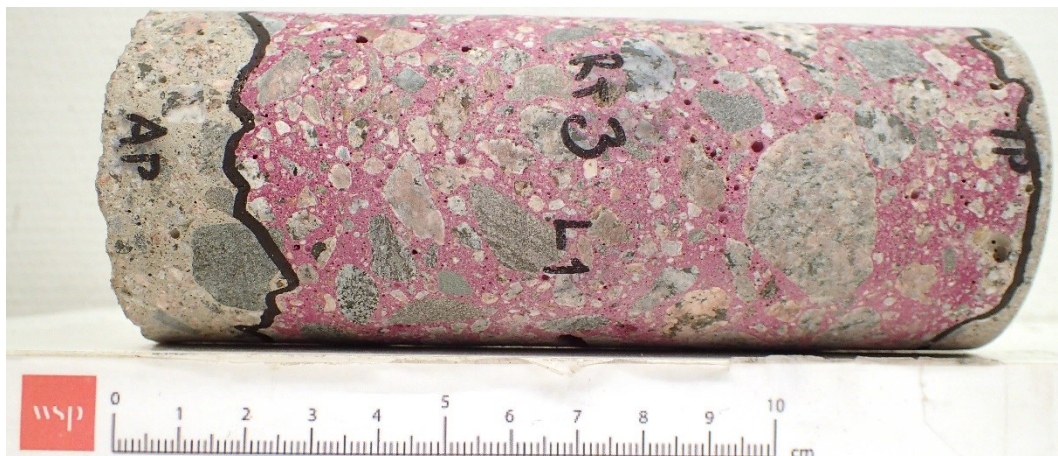
Säröt/vauriot Kivi- ja sideainestartunnat ovat paikoin osin auki huokosten vuoksi.

Kuva 11. Näyte RT3 L1. Alapinta vasemmalla.
