# KERROSTALOKAKSION SÄHKÖISTYKSEN UUDISTAMINEN

Sähkötekniikan koulutusohjelma

2018

Kauppinen, Karita  
Satakunnan ammattikorkeakoulu  
Sähkötekniikan koulutusohjelma  
Maaliskuu 2018  
Ohjaaja: Asmala, Hannu  
Sivumäärä: 26  
Liitteitä: 1

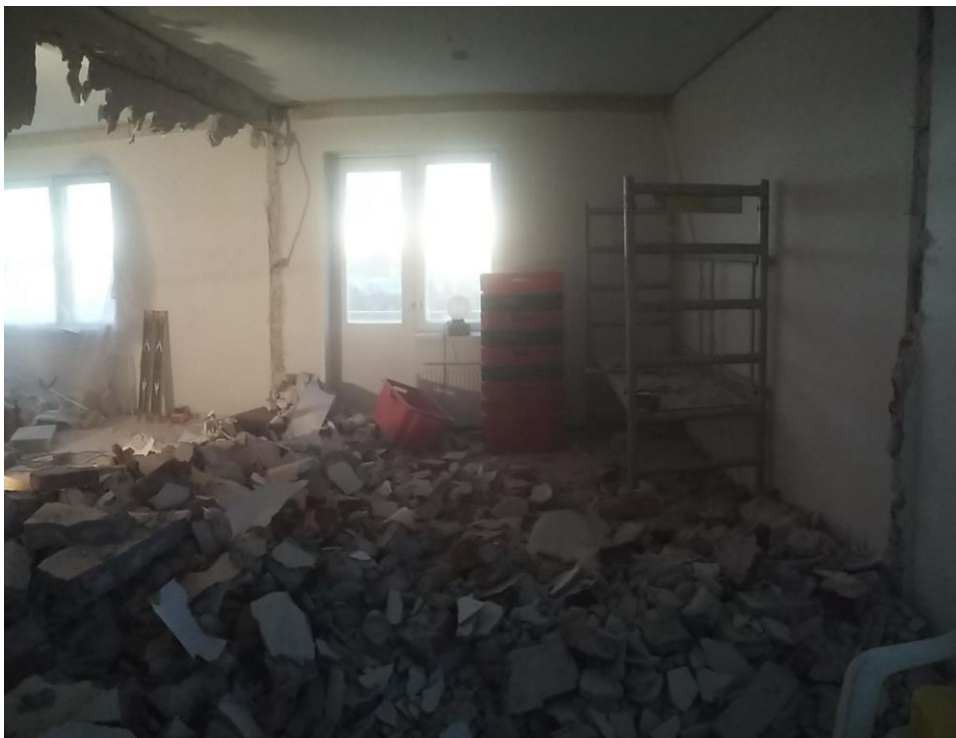
Seiniä purkaessa poistettiin kaikki vanhat putkitukset ja kuparin kerättiin talteen. Kosteista vain siisteimmät säilytettiin varaosiksi. Kaikkiaan tästä pienehköstä kaksiosista poistettiin 5 600kg tiilimurskaa muuttolaatikoilla kantaen. Pölyn määrä oli suuri, ja työmaasähkökeskusta tuli puhdisteltua ajoittain lian kerääntymisen välttämiseksi.

Kuva 4. Väliseinien purkaminen

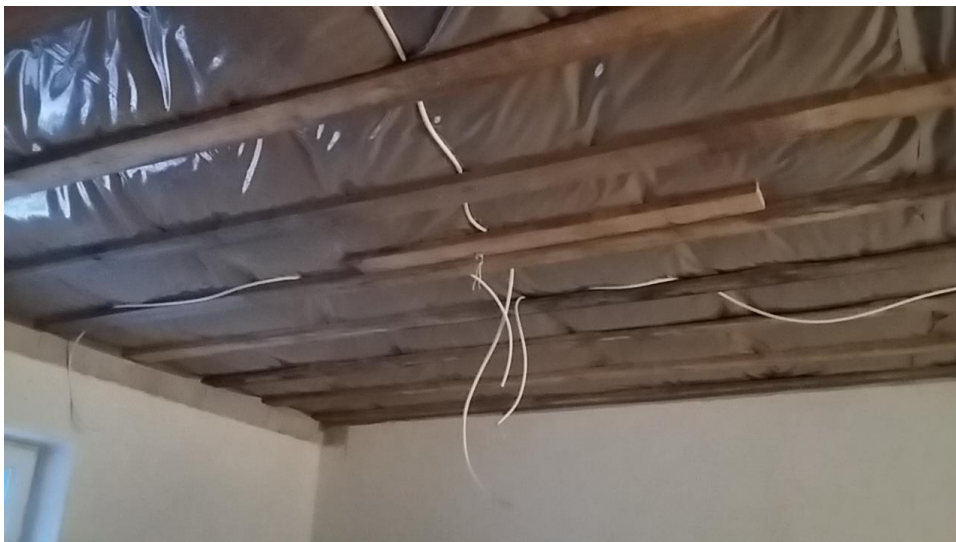
Kuva 5. Putketonta kaapelin asennusta katon pintaverhouksen yläpuolelle

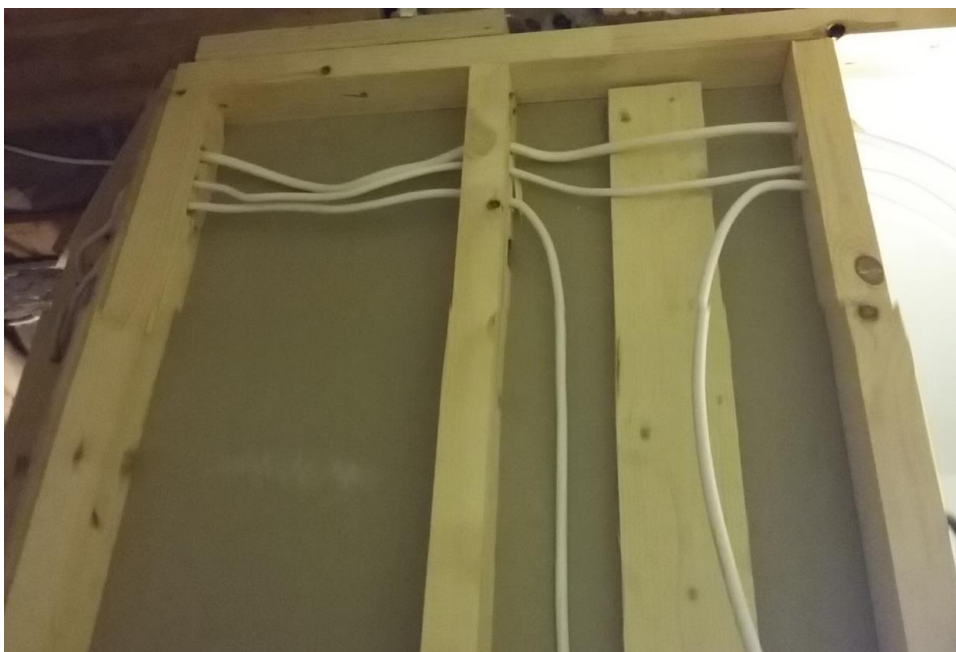
Kuva 6. Asennus suoraan rakenteeseen hyödyntäen seinien onttoa rakennetta

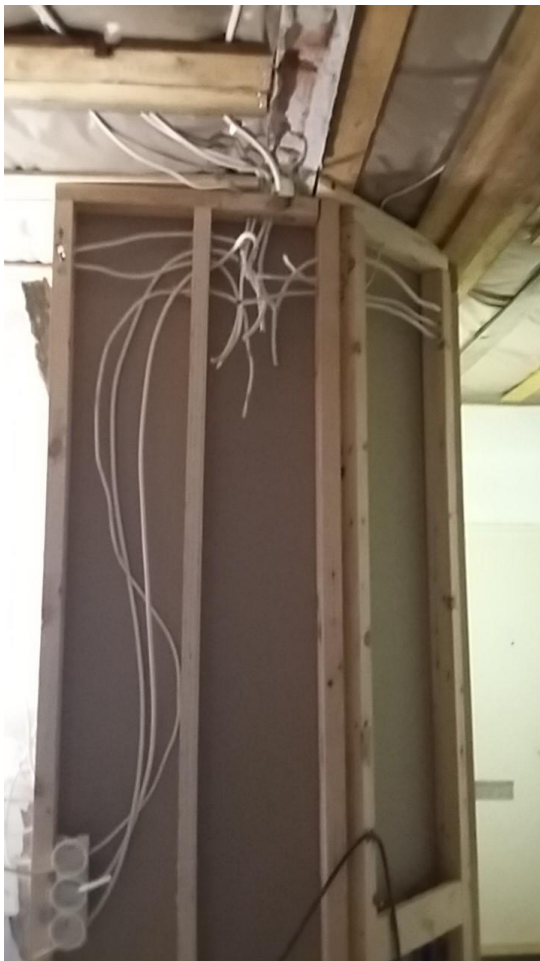
Kuva 7. Asunnon suurin sähköjen risteämäkohta, johon sijoitettiin kolme jakorasiaa

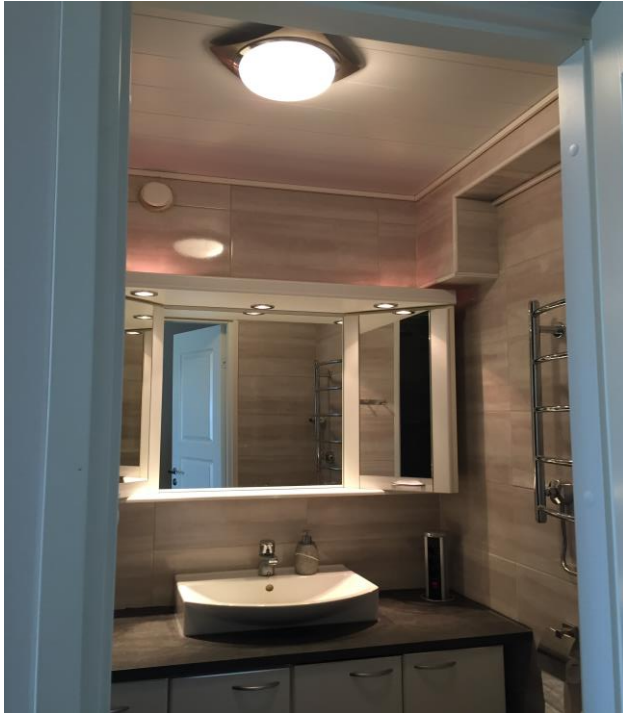
Kuva 12. WC:n valaistus ja Airamin tasoon upotettava pylväspistorasia

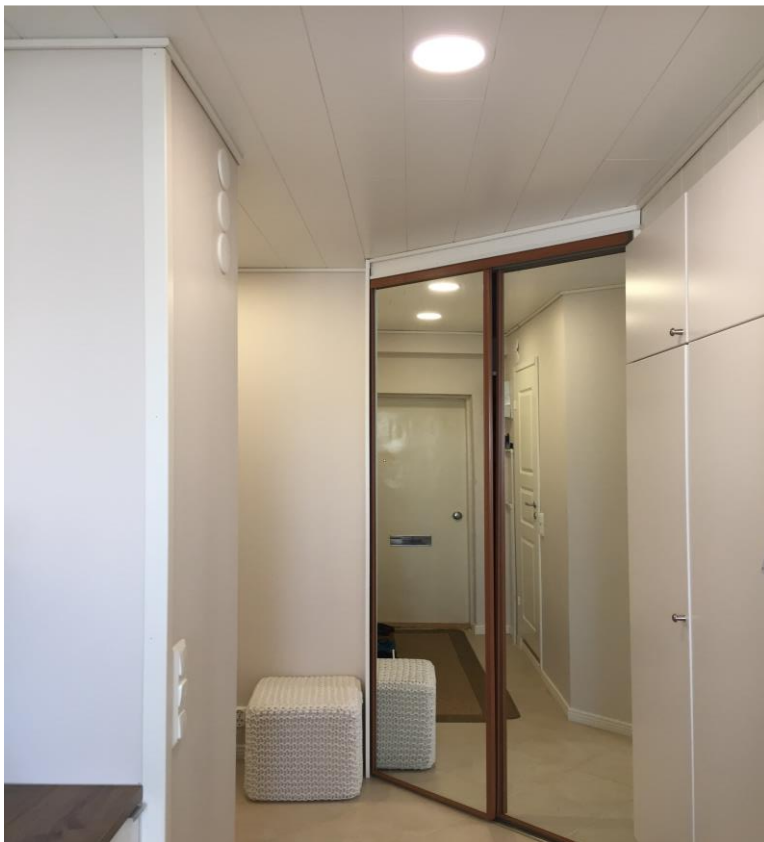
Kuva 13. Keittiöstä näkee ulko-ovelle 45° kulmaan rakennetun eteisen kaapin avulla. Valaistus jatkuu yhtenäisen näköisenä led-upotuksena keittiöön.

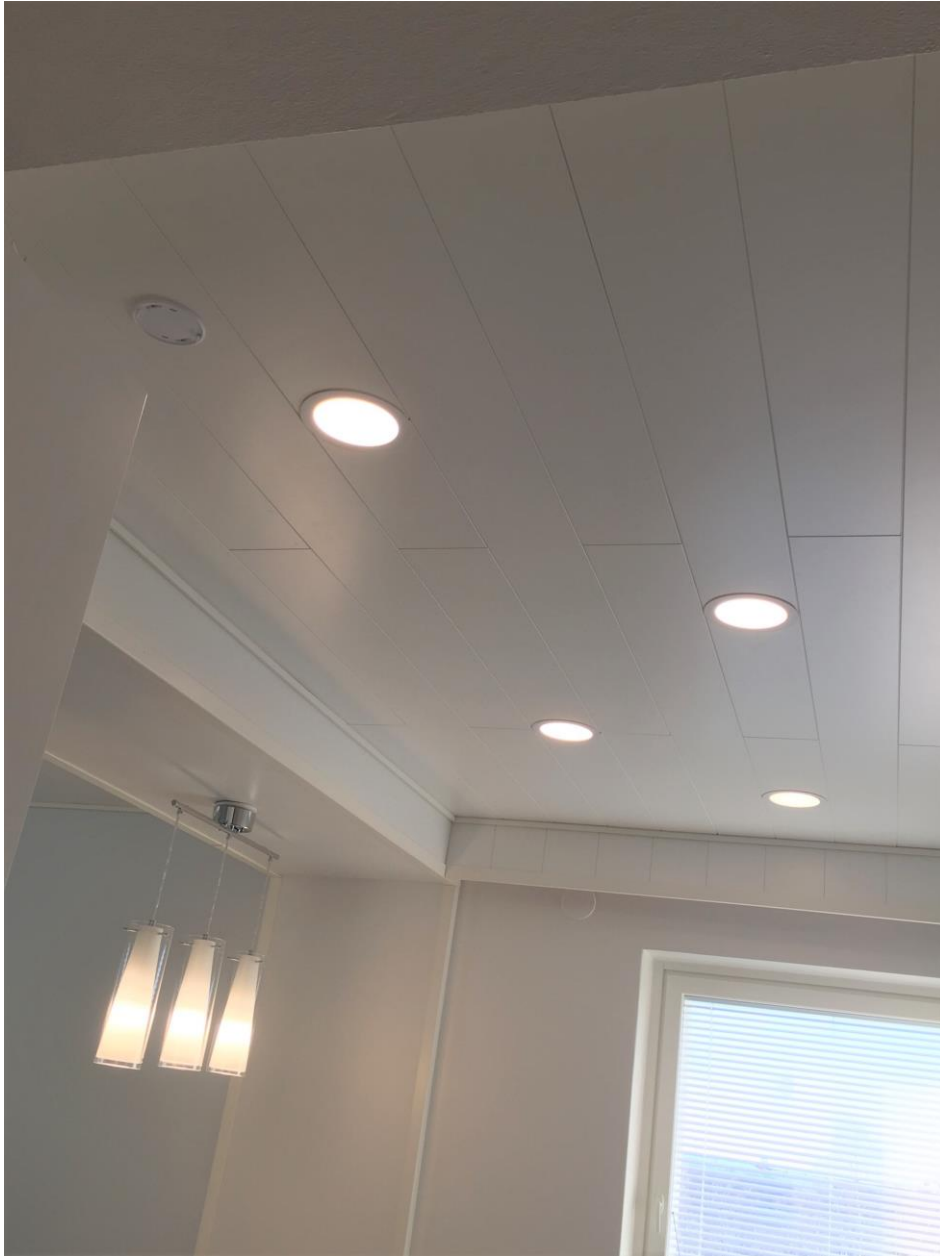
Kuva 14. Keittiöön upotettiin led-valaisimet sekä koristeelliseen valemalkkiin tehtiin valaisinpiste. Riippuvan valaisimen alle sijoitetaan ruokailupöytä.

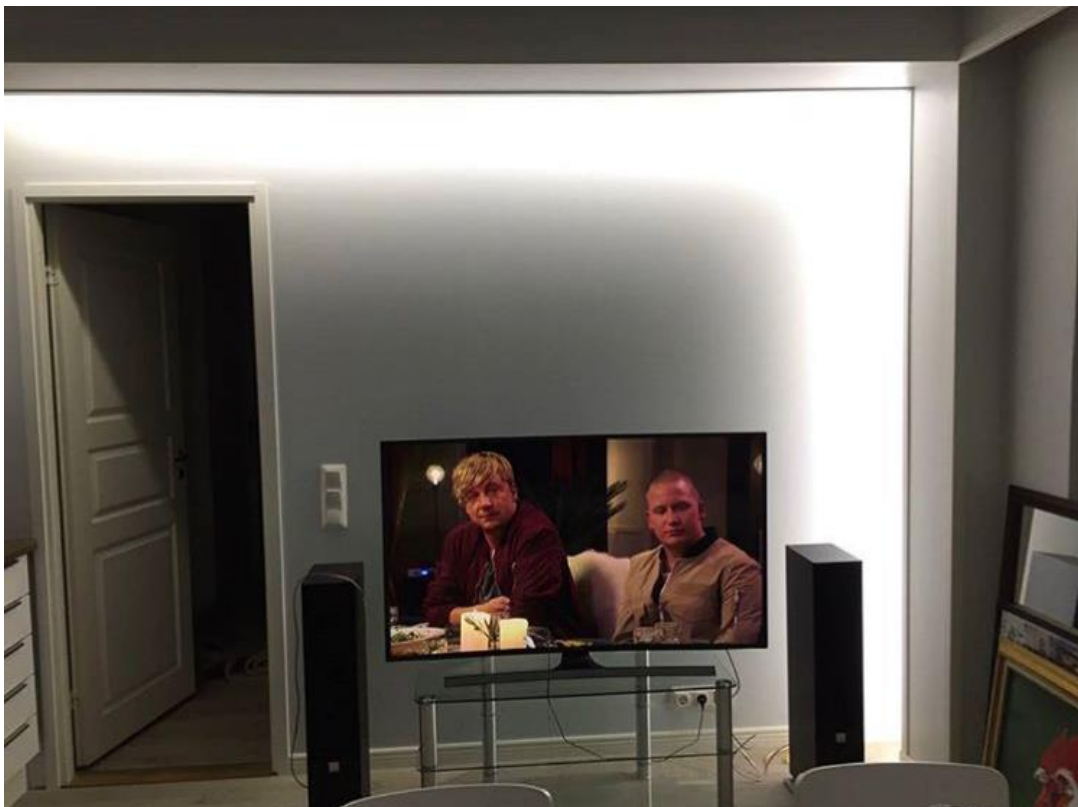
Kuva 15. Epäsuora, tunnelmallinen led-valaistus TV-seinään on sijoitettu siten, ettei se haittaa tai häikäise TV:n katsomista.
