Multapenkillisen hirsitalon korjaus

Insinööri (AMK)

Kevät 2018

KAJAANIN
AMMATTIKORKEAKOULU
UNIVERSITY OF APPLIED SCIENCES

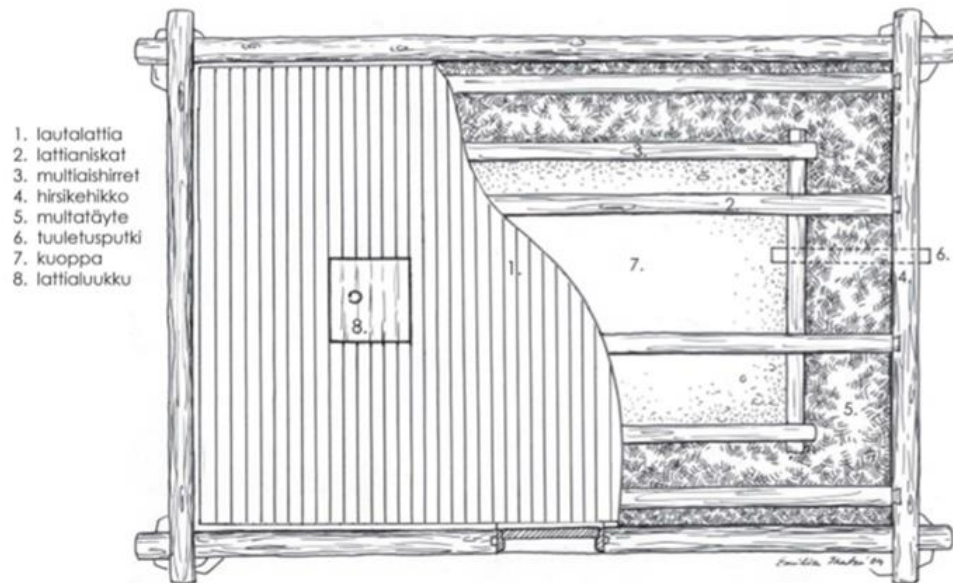
Kuva 3. Tässä kuvassa on kellarillinen multapenkki, jollainen on pirtin puolella. Kellaria käytettiin mm. perunoiden säilytykseen. [2, s. 6.]

Ensimmäisenä rakennetun pirtin puolen alla on edellä mainitun kaltainen kellarillinen multapenkkiratkaisu. Pirtin nurkkaan on sijoitettu suuri uuni, ja sen perustukset lähtevät kellaritilasta. Uunin perustukset lämmittävät kellaritilaa ja pitävät rakennetta kuivana. Lau-doista tehtyjä tuuletusputkia on kaksi kappaletta ja ne sijaitsevat vastakkain toisiaan rakennuksen pitkällä sivustalla. Havainnekuva kyseisestä rakenteesta ylhäältäpäin kuvattuna kuvassa 3.

Kun talo on ollut kylmillään kolme vuotta, ovat myös ilmaputket eli ns. kissanluukut olleet suljettuina, eikä ilma ole vaihtunut kellarissa lainkaan. Kun nykyinen asukas muutti taloon vuonna 2014, oli kellaritilan ilmankosteus korkea ja ilmanlaatu huono. Heti kun ilmaluukut avattiin ja uunia ruvettiin lämmitämään, muuttui kellarin ilmanlaatu paremmaksi ja hajut vähenivät. Kuitenkin kellaritilassa on vieläkin hieman tunkkainen haju. Rakenteellisen riskin aiheuttaa myös sisäpuolelle asennettu mineraalivillasta tehty lisäeristys jonka paksuus on noin 25 mm. Tämän päälle on asennettu höyrynsulkumuovi. Ilmeisesti muovia ei ole kuitenkaan käännetty multapenkin päälle, jolloin multapenkkiä ei ole tehty tiiviiksi. Rakennetta tutkiessa aukaistiin rakennetta sisä- ja ulkopuolelta. Alin hirsikerta näyttää tummuksen ja paikoin lahonneen, mutta toinen hirsi on jo täysin terveen näköinen. Todennäköisesti pirtin puolella selvittäään vain alimman hirren vaihdolla. Tutkimusten perusteella rakennuksen kylmillään olo ei ole kerennyt pilata rakenteita pirtin puolella, mutta multapenkillisessä talossa kylmillään olosta on rakenteellisesti vain haittaa, koska lämmin sisäilma ei lämmitä kellaritilaa, eikä näin tasaa kosteutta rakenteessa, jolloin siellä voi syntyä home- ja sienikasvustoa, esimerkiksi lattiasieni.

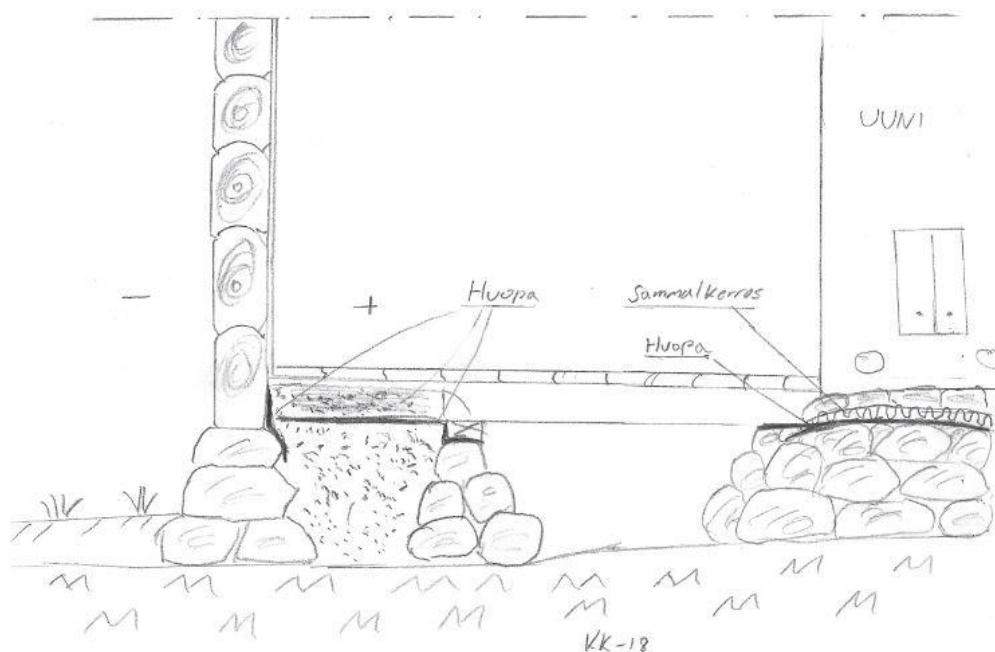
Kuva 4. Periaatekuva uudemman puolen alkuperäisestä multapenkkirakenteesta, jossa näkyy myös uunin perustukset.

Multapenkki laajennusosalle on rakennettu hieman eri tavalla kuin pirtin puolelle. Uudemalla puolella lattian alle ei ole rakennettu säilytystilaa ja multiaishirret on korvattu kivillä. Seinähirret on tässä tapauksessa suojattu multapenkiltä kattohuopakaistalla tuohen sijaan, niin kuin Pienviljelijäin rakennusoppi-kirjassa sanotaan [1, s. 125]. Mielestäni huopakaista multapenkin ja vuoliaishirsien välissä on liian tiivis ja vanha perinteinen tuohi olisi ollut parempi ratkaisu. Uunin perustuksissa maakosteuden nousu on estetty huopakaisella ja sammaleesta tehty eristyskerros on toiminut lämpökatkaisuna.

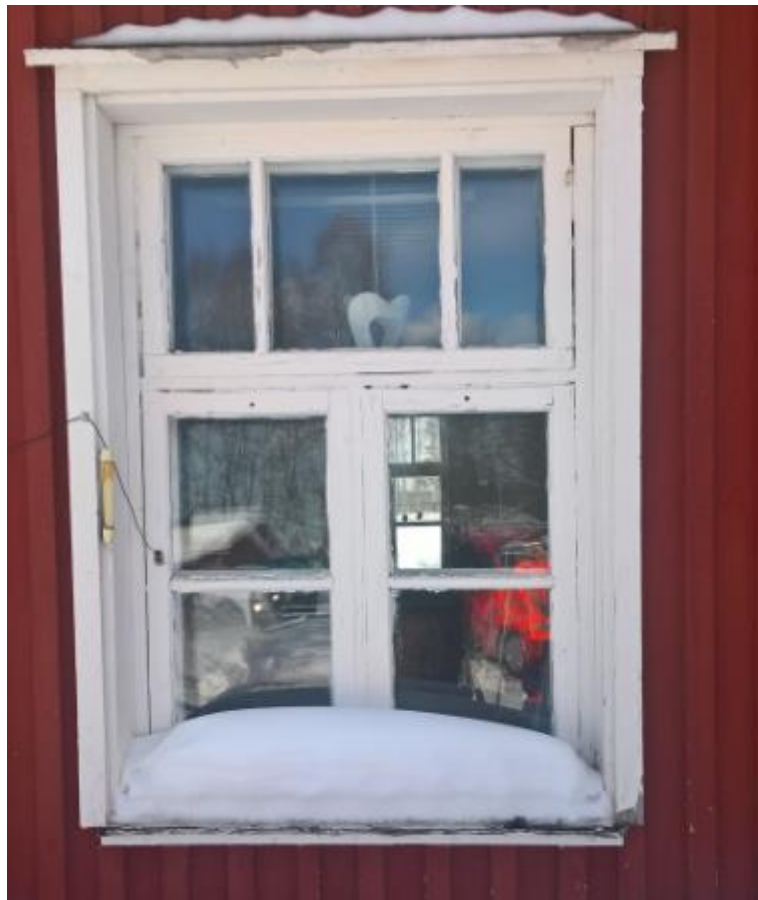
Kuva 20. Alkuperäinen ikkunamalli

Ikkunat kyseessä olevassa talossa olivat alkuperäiset kaksilasiset paikallisen kyläseppän tekemät ikkunat. Niissä sisä- ja ulkopuitteet on sovitettu samaan karmiin. Ikkunat onkin tehty 45x40 cm ikkunaruuduista. Ikkunan karmit ovat niin sanotut venäläistyyppiset T-karmit, joihin ikkunaruudut on sovitettu kyläseppän omalla tyyllillä (kuva 20). Ikkunoiden karmien mitat ovat noin 1000x1400 mm. 1980-luvun alussa ikkunoihin on lisätty kolmas lasi.

Osa ikkunoista oli huonokuntoisia, ja ne olisivat vaatineet puitteiden ja karmien korjaamista. Ikkunoiden kunnostamista harkittiin, mutta vanhat ikkunat olivat hankalasti avattavia ja pestäviä, eikä niissä ollut varsinaista tuuletusikkunaa. Tämä oli pääsyy, kun päädyttiin ikkunoiden uusimiseen. Pelkällä talon energiatehokkuuden parantamisella ei ikkunoiden uusimista voida perustella, sillä vanhojen kolmilasisten ikkunoiden U-arvo on arviolta noin $1,5 \text{ W/m}^2\text{K}$ ja uusien $1,0 \text{ W/m}^2\text{K}$. Tämä tarkoittaa sitä, että uusien ikkunoiden takaisinmaksuaika energiataloudellisesti olisi todella pitkä, varsinkin kun ikkunoiden pinta-ala on seinäpinta-alaan nähden pieni. Käytettävyys ja ikkunoiden pesun helpottuminen oli siis pääsyy ikkunoiden uusimiseen. Yläkerran ikkunat ovat alakerran ikkunoita pienemmät ja kohtuullisen hyväkuntoiset, joten niissä kahdessa ikkunassa toteutetaan vain huoltomaalaus.

Tällä hetkellä uudet ikkunat on vaihdettu kamareihin, keittiöön ja eteiseen. Keittiön ikkunaa pienennettiin korkeussuunnassa, jotta uusi keittiön alakaapisto sopisi ikkunan alle. Julkisivukokonaisuudessa tätä muutosta ei juurikaan huomaa. Uudet ikkunat tullaan myöhemmin vaihtamaan myös pirtin puolelle. Uudet ikkunat ovat MSE-tyyppiset ja malliltaan samankaltaiset kuin vanhatkin ikkunat. Ikkunoiden karmit ovat T-malliset ja ylemmässä ikkunassa on irtoristikko, joka on alkuperäisen kaltainen (kuva 21). Uusissa ikkunoissa on ikkunan päällä korvausilmaventtiilit, joista rakennukseen saadaan korvausilmaa uuneja lämmittäessä

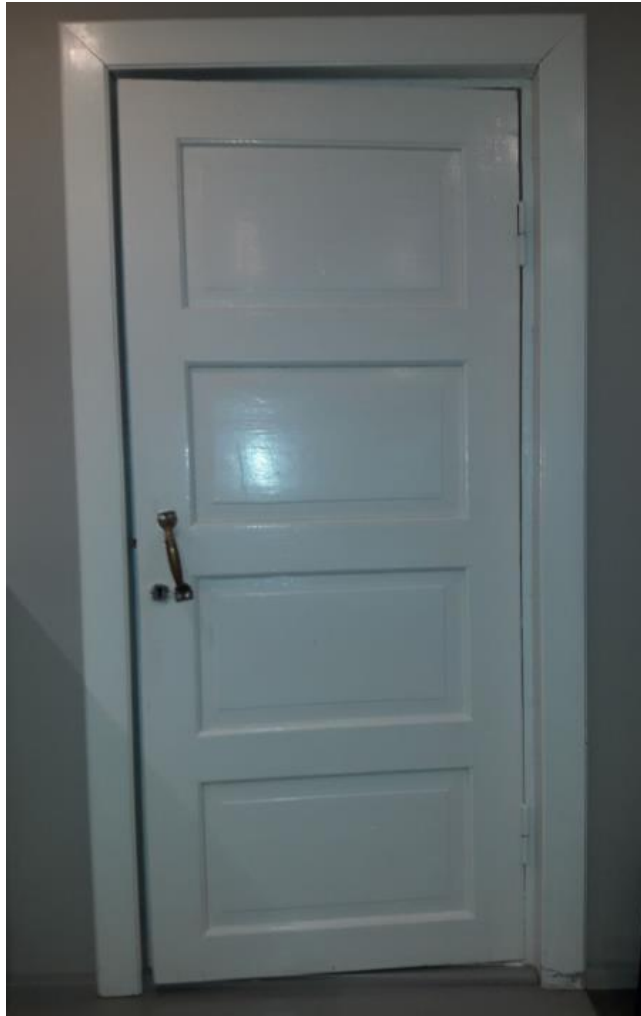
Kuva 23. Väliovimalli kyseessä olevassa kohteessa.

Myöskin ovien puumateriaaleiksi on valittu vain hyvälaatuista ja hyvin kuivattua puuta ikkunoiden tapaan [1, s.161]. Väliovet ovat peiliovia ja todennäköisesti ovet on tehnyt sama tekijä kuin ikkunatkin. Väliovia ei tarvinnut kunnostaa muuten kuin maalamalla ne uudelleen (kuva 23). Ovet kiinnitettiin karapuuhun karmiruuveilla ikkunoiden tapaan.
