# LIIKEKIINTEISTÖN KUNTOARVIO JA PTS-EHDOTUS

Tekniikka  
2018

Opinnäytetyön aiheena oli kuntoarvion laatiminen Kiinteistö Oy Kuussalon liikekeskukseen ja toimeksiantajana Insinööritoimisto Taloinsinöörit Oy. Kiinteistö sijaitsee Kangasalla ja on rakennettu vuonna 1983. Kiinteistössä on kaksi rakennusta, joissa on yhteensä kolme liiketilaa. Rakennuksien runkomateriaalina toimii tiili.

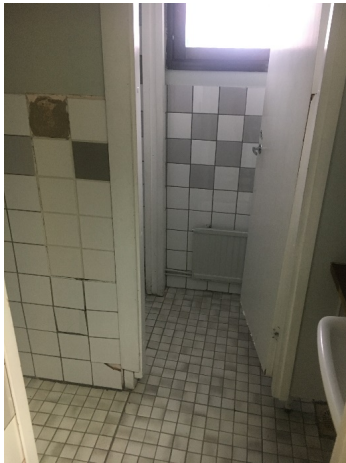
Anniskeluravintolan vessan lattia- ja seinälaatat olivat halkeilleet (kuva 16 ja kuva 17). Yksi seinälaatta oli lähtenyt irti (kuva 18). Lattiakaivon reunat eivät olleet tiiviit (kuva 19).

**Kuva 15.** Anniskeluravintolan vessa.

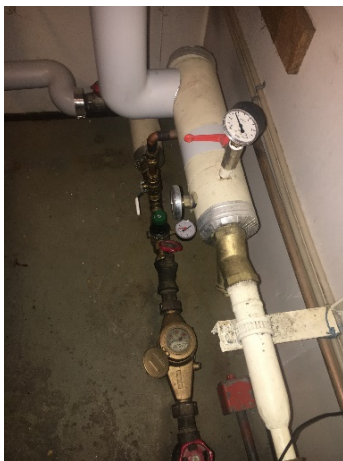
Kiinteistön päävesimittari sijaitsee lämmönjakohuoneessa. Päävesimittari oli hyvässä kunnossa (kuva 23).

**Kuva 23.** Päävesimittari sijaitsee lämmönjakohuoneessa.
