TAMPEREEN
AMMATTIKORKEAKOULU

KOSTEUSVAURIOT JÄLLEENRAKENNUS- KAUDEN PIENTALOJEN KELLARERISSA

Antti Savolainen

Opinnäytetyö
Toukokuu 2018
Rakennus- ja yhdyskuntatekniikka
Kiinteistönpito ja korjausrakentaminen

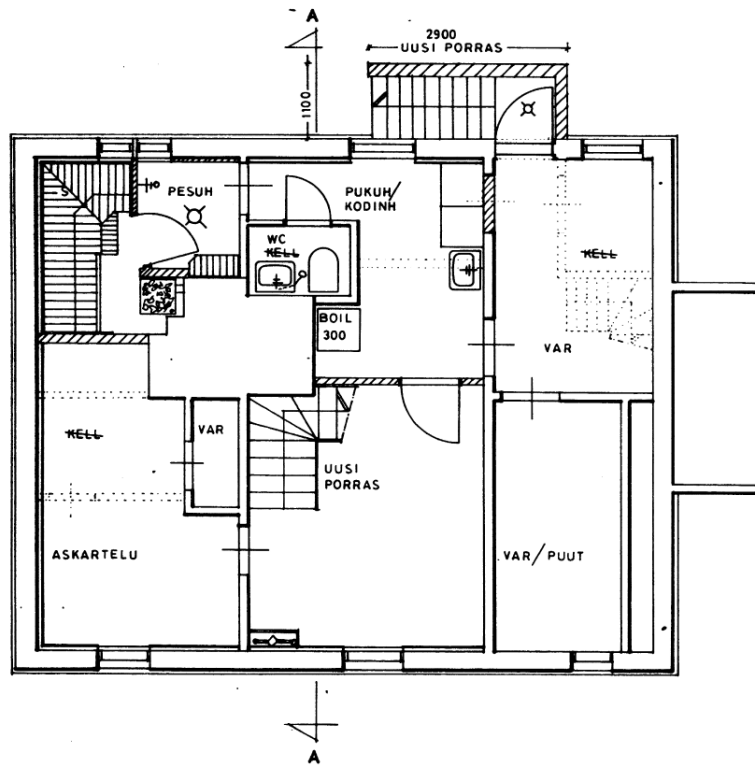
KUVA 11. Opinnäytetyö kohteen kellarin pohjapiirustus vuodelta 1997.

Kosteusvaurio havaittiin alun perin kellarin pesutiloissa olevan mikrobiperäisen hajun myötä, pesutilat sijoittuvat rakennuksessa ulkoseinälinjoja vasten. (KUVA 11) Omistajat päättivät teettää kellaritiloissa kuntotutkimuksen. Kellarin sisätilat on kunnostettu 2000-luvun vaihteessa ja samalla kellarin seinät on lisäeristetty puurungoilla sekä levyverhoilulla, eristeenä seinissä oli käytetty mineraalivillaa sekä villan ja kipsilevyn väliin oli asennettu höyrynsulkumuovi.

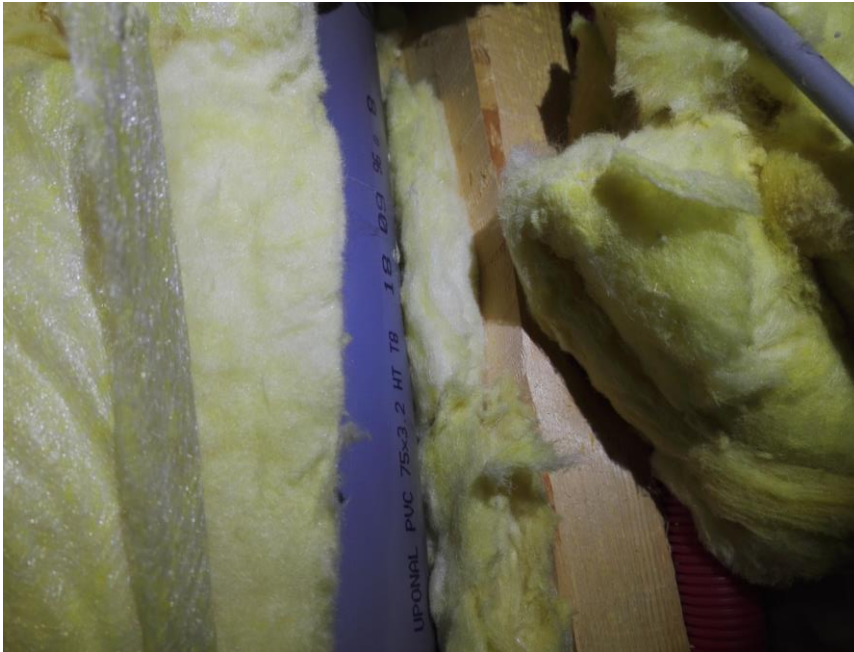
KUVA 19. Viemäriputkien kylkeen merkitään putken valmistaja sekä valmistusajankohta.

Opinnäytetyön kohteessa oli teetetty laajempi peruskorjaus noin 2000- luvun vaihteessa, jolloin korjaustoimenpiteitä oli myös kellaritiloissa. Tarkempi vuosiluku on 1996, tämä selvisi väliseinän sisään koteloidun pesuhuoneen viemärin kyljestä. (KUVA 19) Viemärit uusittiin tuolloin nykyisinkin uudiskohteissa käytettäviin muovisiin viemäreihin. Käyttöikäksi muovisille viemäröinneille on määritelty 50-60 vuotta. Kellarikerroksessa viemärit eivät ole olleet käytössä vuoden 2013 jälkeen, joten niiden kunto on syytä tarkastaa esimerkiksi viemärikuvauksella.

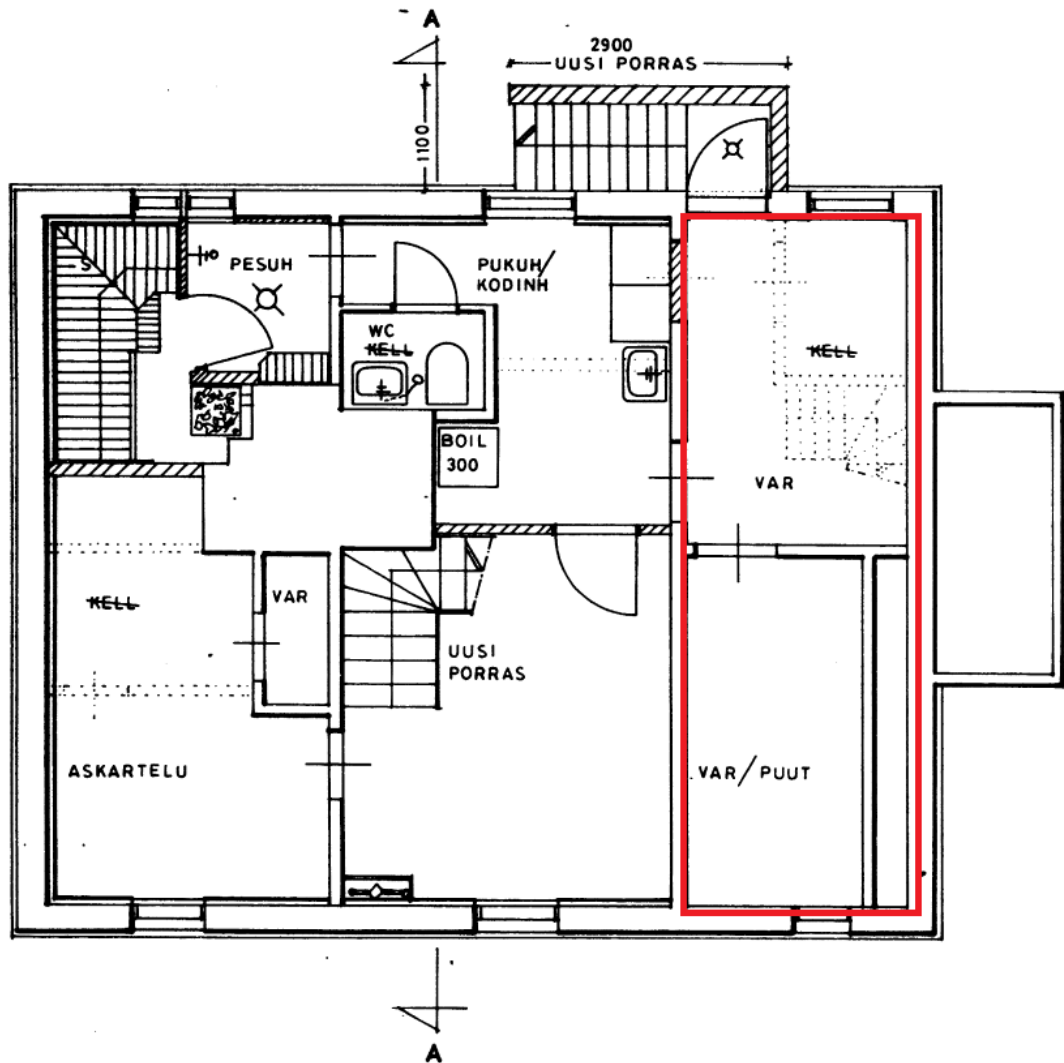
KUVA 20. Kellarin korkeammat kohdat on rajattu kuvassa punaisella alueella.

Päätös alapohjalaatan purkamisen mahdollistaa myös kellaritilojen lattiakoron laskemisen kokonaisuudessaan samalle tasolle, kerroksen varastotilojen lattia oli noin 30 cm:ä korkeammalla kuin muualla kellaritiloissa. (KUVA 20) Omistajilla on myös aikomus ottaa nykyiset varastotilat käyttöön ja tehdä näistä työ- sekä kodinhoituhuoneet. Kodinhoituhuoneeseen täytyisi tehdä vesi- ja viemärikytkennät pesukonetta varten. Tiloihin täytyisi saada tuotua myös sähköt sekä pistorasioille, että valaisimille. Molempiin tiloihin tulisi myös sähköinen lattialämmitys mikä on nykyisin ollut jo muualla kellaritiloissa. Omistajat olivat jo lähettäneet tarjouspyyntöjä paikallisille pienyrityksille, jotka kykenisivät suunnittelemaan sekä sähkö, että vesipisteiden suunnittelun.

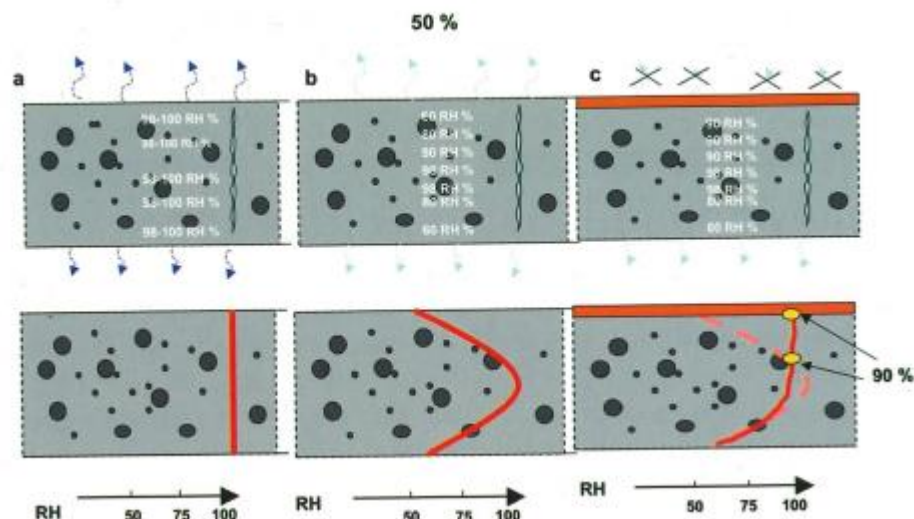
KUVA 28. Betonilaatan suhteellisen kosteuden käyttäytymistä. (Merikallio, Niemi & Komonen. 2007)

Betonilaatan kuivumista on syytä seurata ennen sen päällystämistä. Normaalisti laatta kuivuu nopeammin ala- ja yläpinnoilta kuin keskeltä. (KUVA 28) Kuivumista voidaan seurata erilaisilla menetelmillä, esimerkiksi porareikä- tai näytepalamenetelmillä. Menetelmien tarkoituksena on selvittää betonin suhteellisen kosteuden käyttäytymistä. Mittauksen suorittaminen ja tulosten tulkintaa varten suositellaan hankkimaan konsultti, jolla on kokemusta mittauksista. Jo muutaman prosenttiyksikön heitto vaikuttaa huomattavasti niin mittaustuloksiin, kuin todelliseen kuivumiseen. Laatan kuivumisen nopeuteen vaikuttaa se pääseekö laatta kuivumaan molempiin suuntiin vai vain toiseen. Maanvastaiset laatat pääsevät yleisesti ottaen kuivumaan ainoastaan ylöspäin. Tästä syystä betonilaatan tulee antaa kuivua siten, että sen suhteellinen kosteus on vähemmän kuin 85%:a, aiemmin betonia ei suositella päällystämään. (Merikallio. 2002)

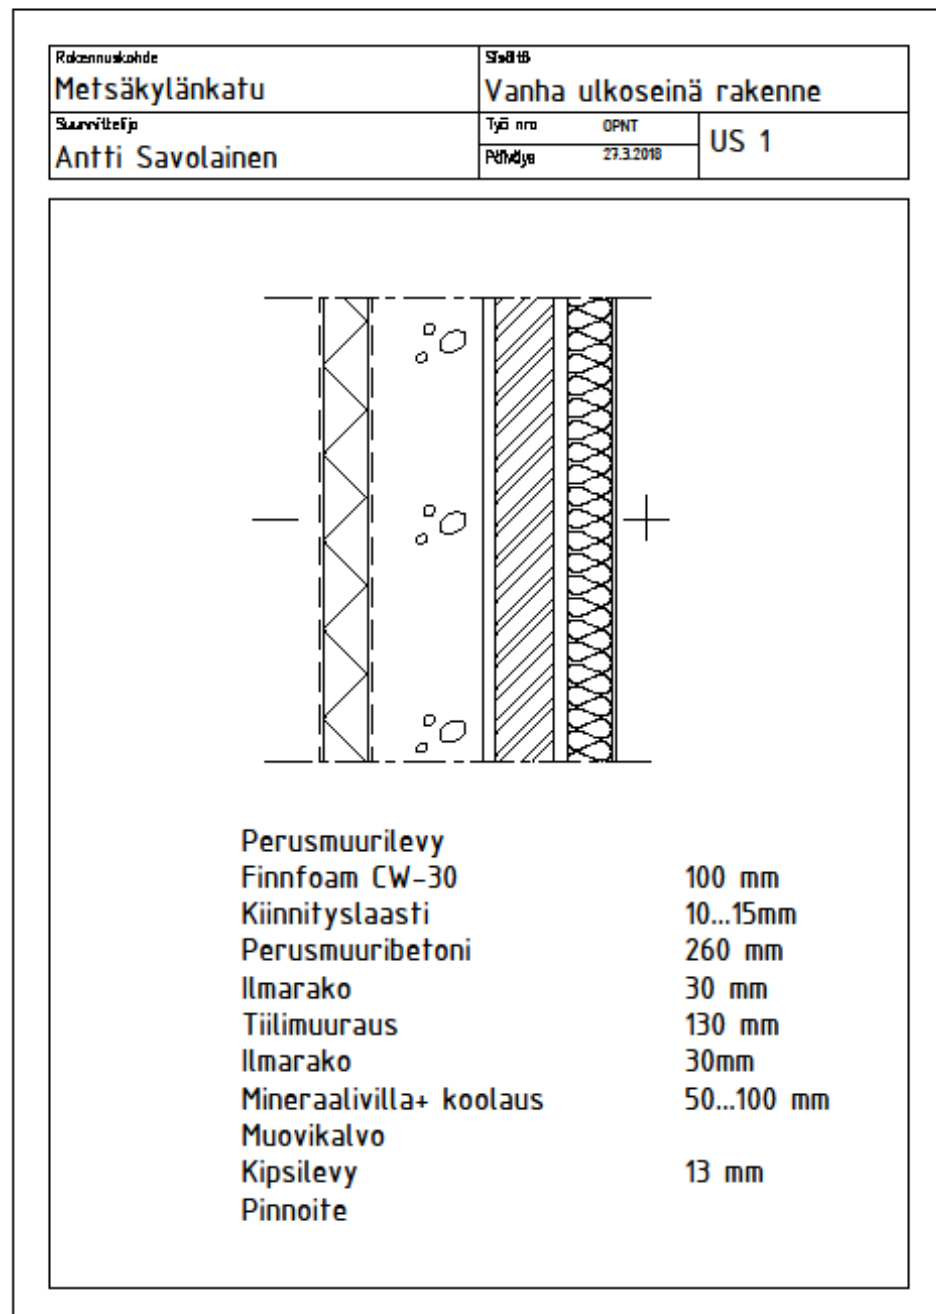
Liite 1. Vanhan ulkoseinän rakennetyyppiirustus.

Osa kellaritilojen rakenteista on luokiteltu riskirakenteiksi, ulkoseinien sisäpuoliset lämmöneristekerrokset ja orgaaniset materiaalit altistavat rakenteet kosteus- ja mikrobivaurioille. Seiniin kuntotutkimuksessa tehtyjen rakenneavausten ja kosteusmittausten perusteella seinärakenteiden alaosissa on kosteutta. Alapohjarakenteen osalta ei saatu varmuutta, koska rakennetta ei avattu, mutta on oletettavaa, että rakenne vaatii korjaustoimenpiteitä.

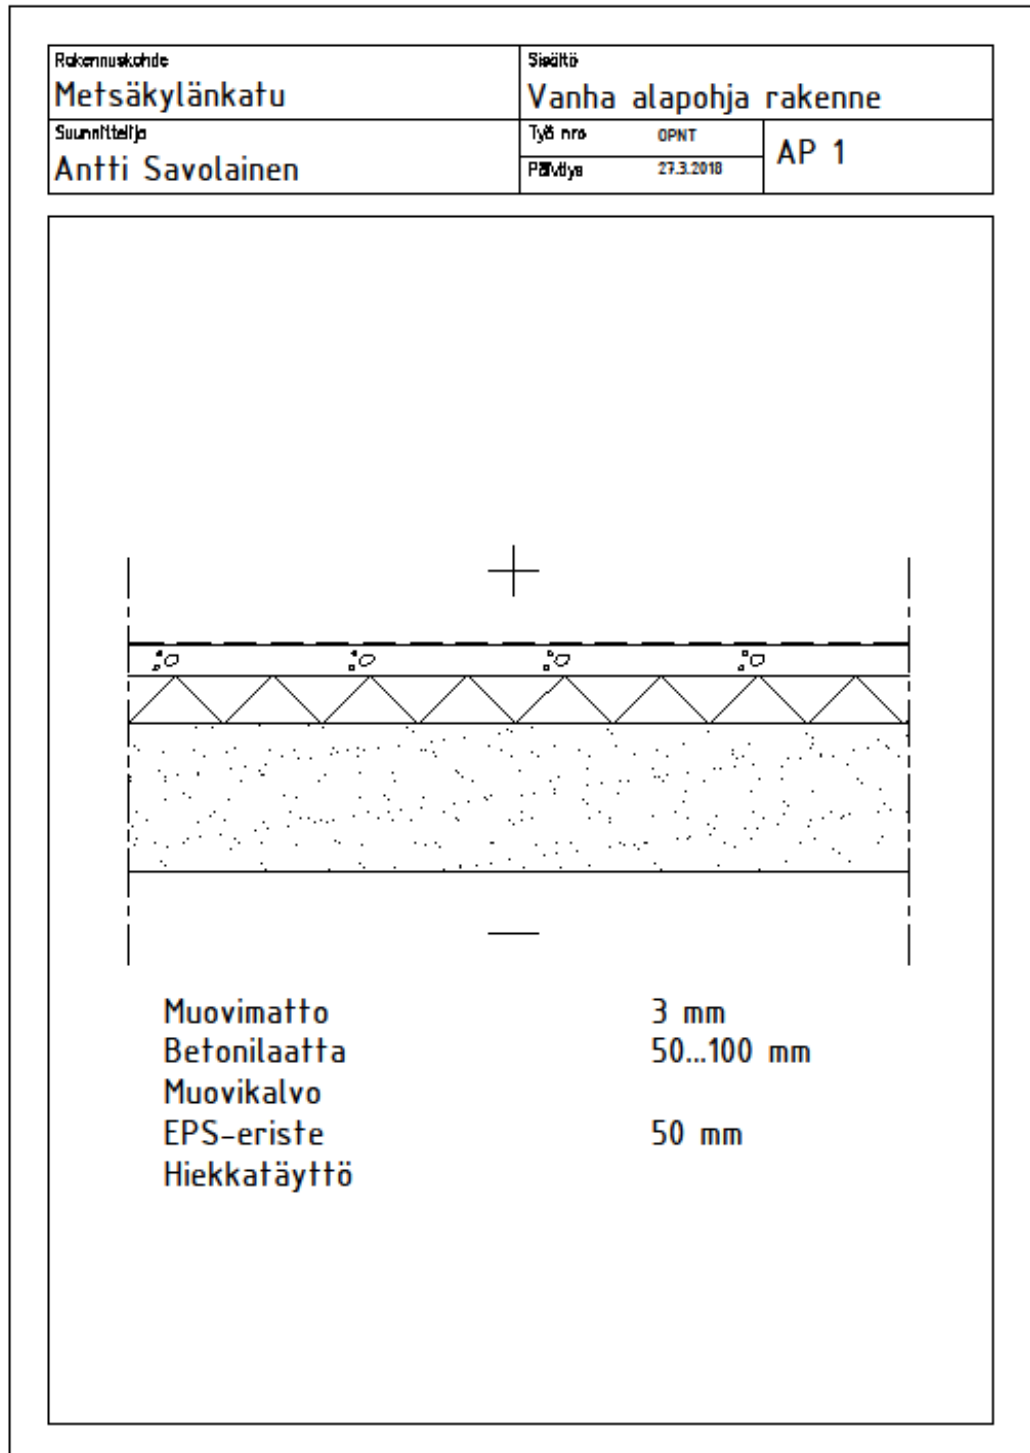
Liite 2. Vanhan alapohjan rakennetyyppiirustus.

arvon puolitus. Uuden alapohja rakenteen suunnittelussa tulee kiinnittää huomiota U-arvon parantamiseen esimerkiksi eristekerroksen paksuutta kasvattamalla. Myös suhteellisen kosteuden käyttäytymistä tuli parantaa. (KUVA 14) Maaperän kosteus kohoaa ohuen eristekerroksen sekä huokoisen betonilaatan läpi todella hyvin. Koska pintamateriaalina ollut muovimatto on todella huonosti vesihöyryä läpäisevää, on erittäin todennäköistä, että kosteus on vaurioittanut maton alapintaa.

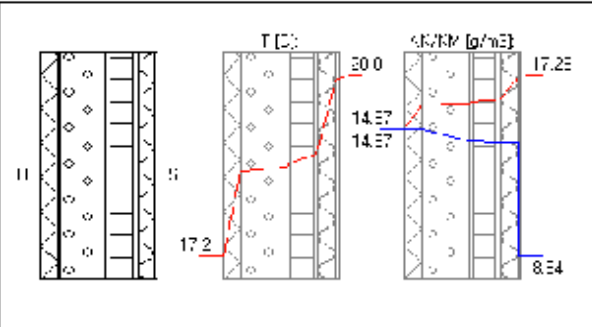
Liite 3. Vanhan ulkoseinän rakennusfysikaalinen tarkastelu kosteuspitoisuuden osalta.

Rakenteen materiaalien lämmönläpäisykertoimista ei ole varmuutta, joten laskennassa käytetään ohjelman oletusarvoja. Maanvastaisen rakenteen ohjeellinen U-arvo vaatimus on 0,16 W/(m²). Annetuilla tiedoilla ulkoseinän nykyinen U-arvo on 0,172 W/(m²K). Rakenne sijaitsee maanpinnan alapuolella ja on erittäin altis kosteusrasitukselle sekä myös riskirakenne, erityisesti sisäpuolisen lisälämmöneristeen vuoksi.

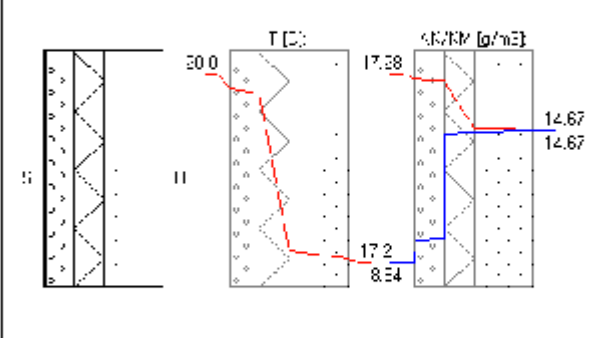
Liite 5. Vanhan alapohjan rakennusfysikaalinen tarkastelu kosteuspitäisyyden osalta.

Vanhan rakenteen kosteusrasitusta tarkasteltaessa voidaan havaita kaksi selkeää osiota missä kosteus on saattanut tiivistyä. (LIITE 5) Ensimmäinen on eristeen ja betonilaatan välisen muovikalvon pinnalla, toinen on laatan päällä olleen muovimaton alapinnassa. Tiiviit materiaalit kuten muovit ovat selvästi huonosti vesihöyryä läpäiseviä. Myös jos nykyisin uusille alapohjille määriteltyyn U-arvoon verrattuna 0,09 W/m²K on entisen alapohjan U-arvo todella huono 0,73 W/(m²). (LIITE 6) Vaikka arvon parantaminen ei ole ehdoton pakote korjaukselle on siihen silti syytä kiinnittää huomioita. Siksi uutta rakennetta tarkasteltaessa voidaan havaita alapohjan olevan kosteusteknisesti toimivampi sekä vesihöyryäläpäisevämpi. (LIITE 11) Vaikka rakenteen U-arvo ei yllä uusiin vertailuarvoihin on se silti huomattavasti parantunut. (LIITE 12)

Liisätiedot:
Rakenteen materiaalien ei ole varmuutta, joten laskennassa käytetään ohjelman oletusarvoja. Annetuilla tiedoilla alapohjan nykyinen U-arvo on 0,733 W/(m²K). Vanha lattiarakenne oli päällystetty muovikalvolla, joka on huonosti vesihöyryä läpäisevää materiaalia. Rakenteiden korjausten yhteydessä tulee kiinnittää huomiota kosteusteknisen toimivuuden lisäksi myös rakenteen energiatehokkuuden parantamiseen.

Tiivistymis- / homevaara ! (SK_max = 100.0 %)
T=Lämpötila, KK=Kyllästymiskosteus, KM=Kosteusmäärä, SK=Suhteellinen kosteus
