Reetta-Maria Sahlgren

# HIRSITALON KUNTOTUTKIMUS JA KORJAUSSUUNNITELMA

Tekniikka 2018

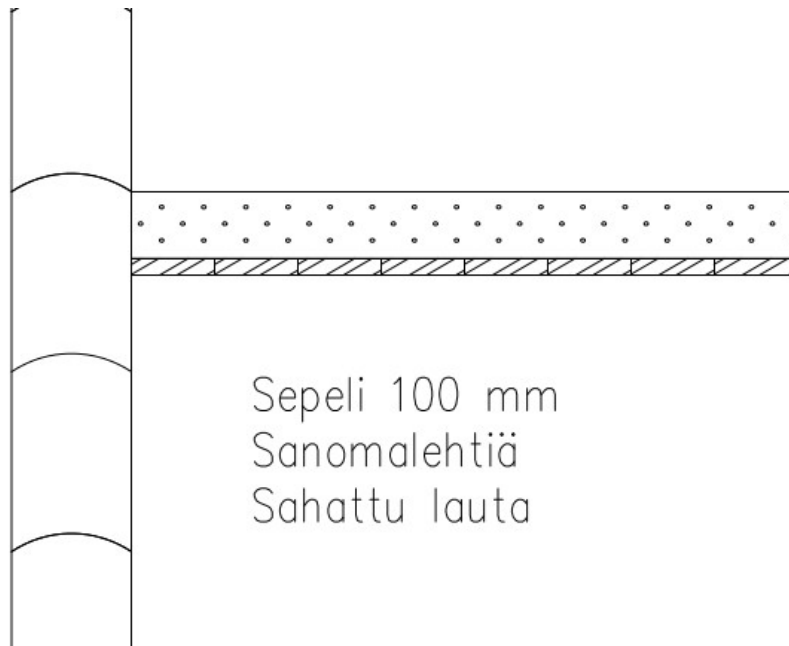
**Kuva 8.** Välipohja.

Yläpohja on eristetty sepelillä ja hiekalla, jonka alla sanomalehtiä ja laudoitus (Kuva 8 ja 16). Toisessa päädyssä sepelin päällä on lasivilla, joka on kastunut katosta vuotavan veden vuoksi. Seurusteluhuoneen katosta on poistettu pinkopahvi ja sen yläpuolella oleva sahattu lauta näyttää kuivalta silmämääräisesti (Kuva 15).
