KUNTOARVIO JA PTS-EHDOTUS

Asunto Oy Äijälänkatu 4

Opinnäytetyö
Toukokuu 2018
Rakennustekniikan koulutusohjelma
Kiinteistönpitotekniikka ja korjausrakentaminen

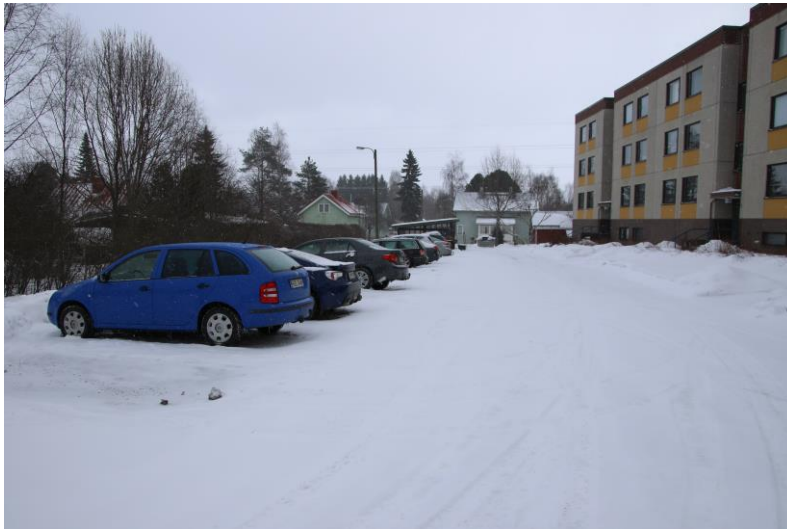
KUVA 1. Parkkipaikka

Piha-alueiden kunto tulee tarkastaa uudestaan, kun lumet ovat sulaneet. Aasukäytelyn vastausten perusteella piha-alueet ovat suurimmaksi osaksi kunnossa kesäisin ja talvisin. Kyselyn mukaan autopaikkoja on riittävästi. Kesäisin tiellä on havaittu kuoppia.

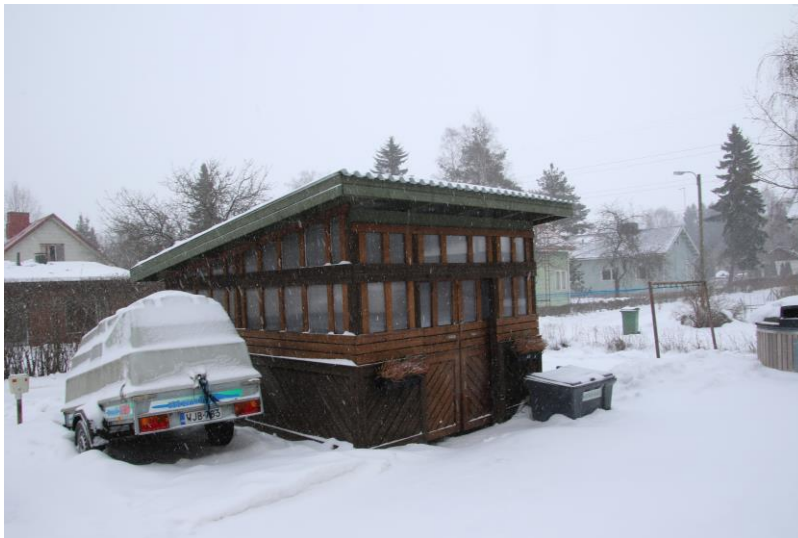
KUVA 2. Roskakatos ja varasto

Piha-alueella sijaitsee roskakatos, joka oli hyvässä kunnossa. Lisäksi katoksen vieressä oli Molok-jätesäiliö. Aasukäytelyn vastausten mukaan jätehuolto kiinteistössä on toimiva ja jätteiden lajittelu on riittävä.

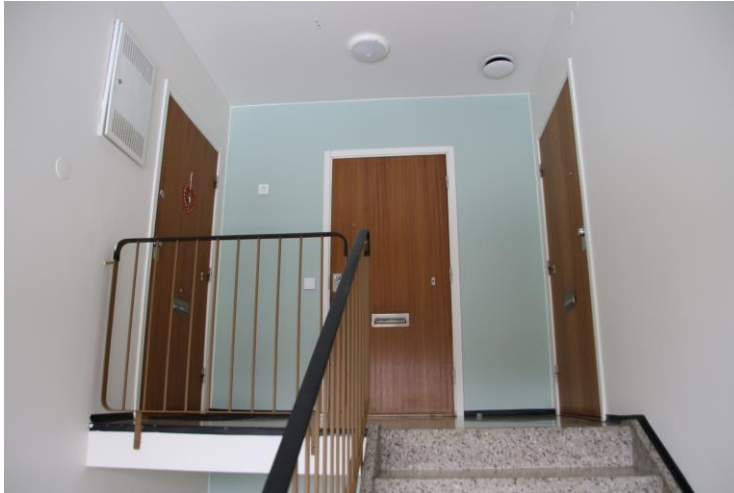
KUVA 13. Porrashuone

Kiinteistön porrashuoneet oli maalattu 2017 ja ne olivat moitteettomassa kunnossa sekä siistit. B-rapun palovaroitin oli porrashuoneen lattialla. Lämpökameralla kuvattiin porrashuoneissa olevat ikkunat. Kylmempiä kohtia havaittiin lämpökameralla ikkunoiden nurkissa sekä seinien nurkissa. Lämpötilaero oli noin 8 °C.

Yleisissä tiloissa ei havaittu kiireellisiä toimenpiteitä vaativia ongelmia. Toimenpide-ehdotuksena on tutkia wc:n mahdolliset kosteusvauriot tarkemmin. Porrashuoneiden palovaroittimet tulisi tarkastaa ja kiinnittää niiden oikeille paikoille kattoon. Pyykkituvan lattiatapinnan uusiminen on suositeltavaa.
