HIRSIRUNKOISEN OMAKOTITALON PERUSKORJAUSSUUNNITELMA

Markus Linna
Opinnäytetyö
Kevät 2018
Rakennusalan työnjohdon tutkinto-ohjelma
Oulun ammattikorkeakoulu

Title of thesis: Renovation plan for a log house

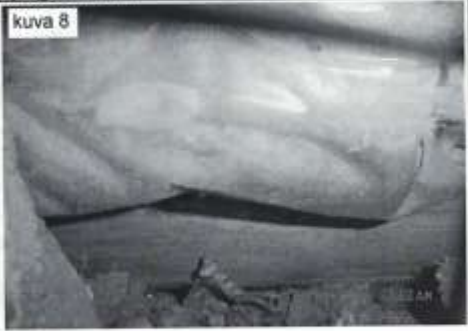
| <p>Kivijalan tuuletusaukoista ei saa alapohjan kuntoa tarkasteltua. Tuuletusaukot ovat melko pieniä ja kaikissa näkyy muovikalvo edessä. On huolehdittava, että alapohja pääsee tuulettumaan pitämällä tuuletusaukot avoimina.</p> <p>Kuvassa 8 oleva hirsi on terve näkyviltä osin.</p> | |
