Lasikattojen riskirakenteet ja niiden korjaus

Metropolia Ammattikorkeakoulu

Mestarityö

11.11.2018

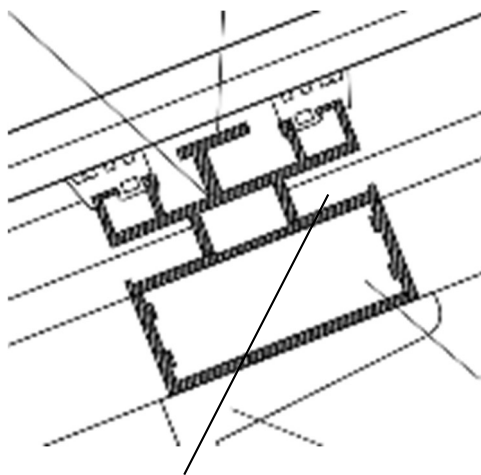
Syksyisin ulkoilman (ja samalla sisäilman) kosteus on tyypillisesti korkeimmillaan. Ulkolämpötilan laskiessa nopeasti etenkin öisin lasielementit säteilevät lämpöenergiansa taivaalle ja lasielementti muuttuu tavanomaista kylmemmiksi, jolloin sisäpintoihin syntyy kondensssia. Jos arvioidaan olevan kondenssin mahdollisuus, silloin valitaan profiilin ulkoreunalla sijaitsevan kondenssi kouruston sisältävä profiilijärjestelmä (Kuva 8.). Kourustosta vesi johdetaan ulos pystyprofiileita pitkin.

Kuva 8. Kondenssivesikourusto

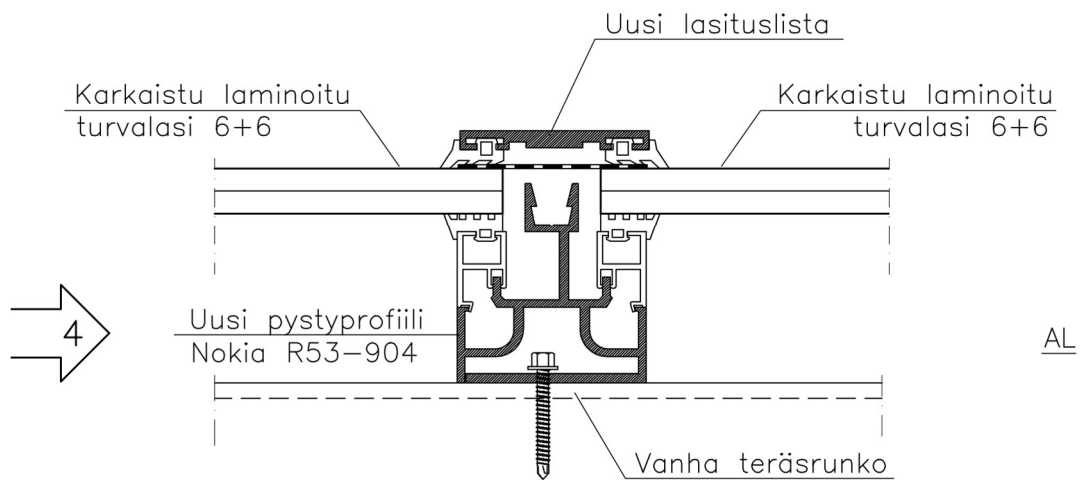
Leikkaus pystyprofiilin liitos

Profiilijärjestelmiksi valitaan ainoastaan sellaisia, joissa on toimiva vuotoveden keräys- ja ulosjohtatusjärjestelmä (Kuva 9.). Muunlaisia järjestelmiä ei kannata valita lasikattoihin. Olosuhdehallintaa asennustyön aikana ohjataan suunnitelmissa, jossa määritellään esim. sääsuojien tarve.

Kuva 9. Nokian profiilit pystyprofiili R53 Vertex

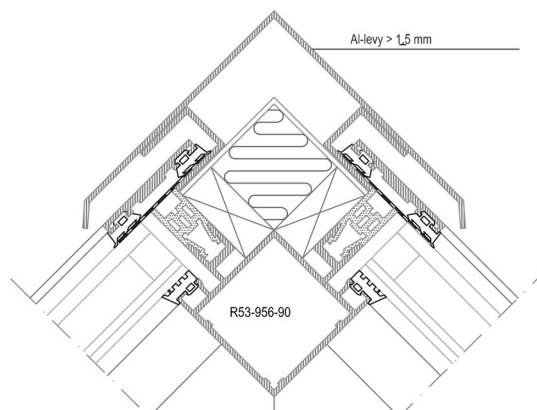
Liittymäsaumoihin ja viereiseen ulkoseinä- tai vesikattoyläpohjan rakenteeseen kohdistetaan neljä tärkeää perusvaatimusta: Ulkopinta on sadevedenpitävä ja suurimpaan mahdolliseen tuulenpaineeseen asti myös vedenpainetta pitävä (Kuva 10.). Tällaisena paineena voidaan pitää tavanomaisissa tapauksissa $0,6\text{kN/m}^2$.

Kuva 10. Harjaliitos

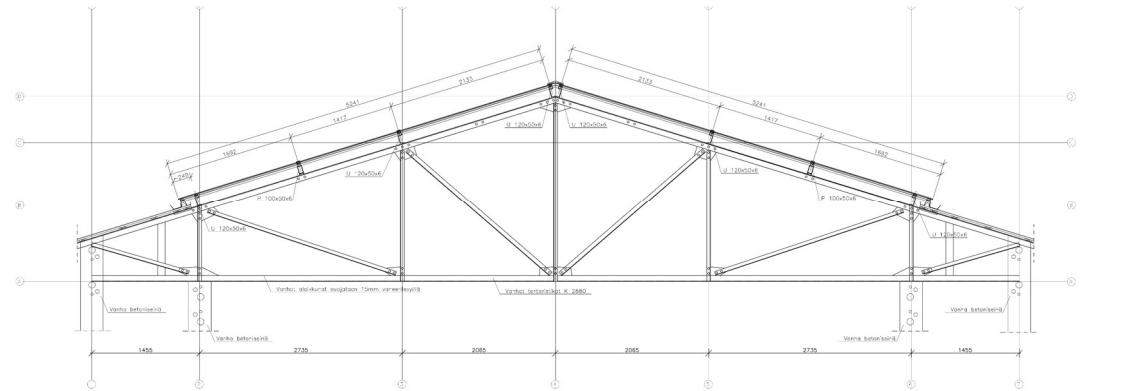
Projektin tarkoituksena oli Pörssitalo Fabianinkatu 14 linnanpihan lasikaton rakenteiden uusiminen. Katon pinta-ala on noin 400 neliometriä (Kuva 11.). Viimeisin peruskorjaus

Kuva 11. Katon leikkaus

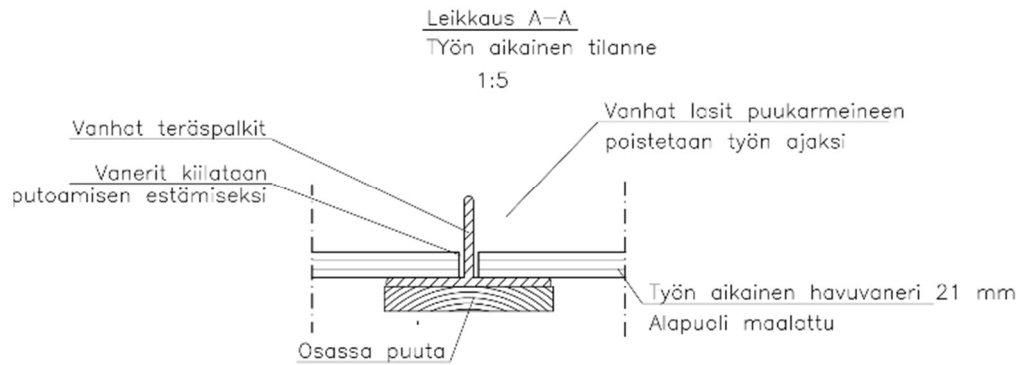
Kuva 12 Välikatton suojaus

Ulkopuolelle asennettiin sääsuojus suojaamaan rakenteita kosteusvauriolta. Välilikossa olleet vanhat ikkunapokat poistettiin ja tilalle asensimme vanerilevyt. Samalla saimme tukevan ja työturvallisen työskentelytason asentajillemme. Ikkunapokat toimittimme puusepille huoltokorjaukseen ja maalaukseen (Kuva 12.).

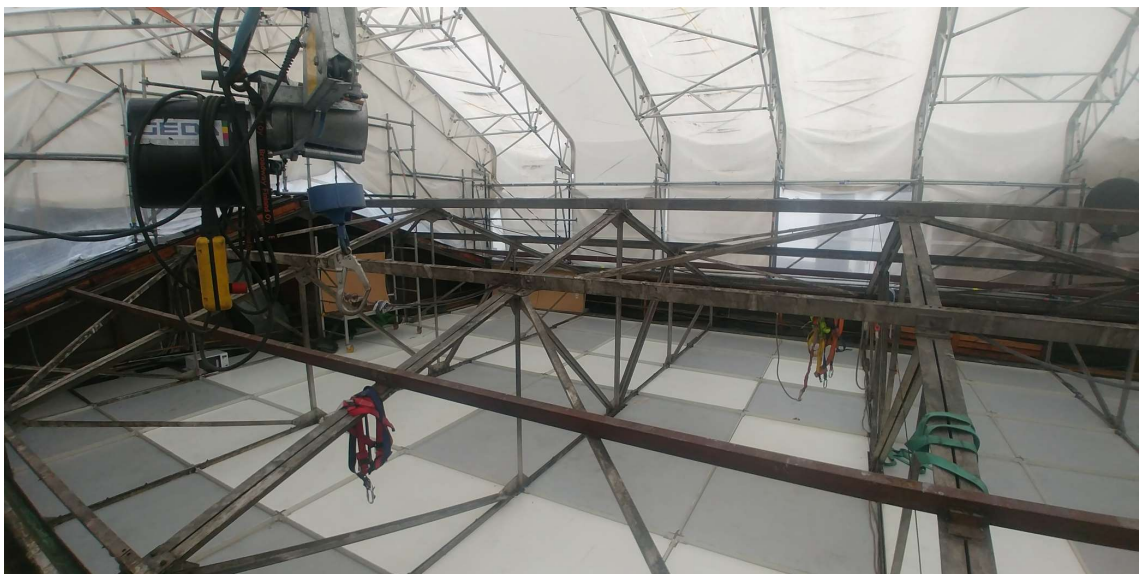
Kuva 13. Purettu ja suojattu katto

Vanhat lasi- ja alumiinirakenteet purettiin. Vanha rautaristikko jäi paikoilleen, jonka päälle asennettiin uusi alumiininen apurunko (Kuva 13.). Apurunko valmistettiin Nokian profiilien valokattosarjasta R53 vertex. Profiilien kiinnitys rautarakenteeseen erillisellä asennusprofiililla (Kuva 14.).

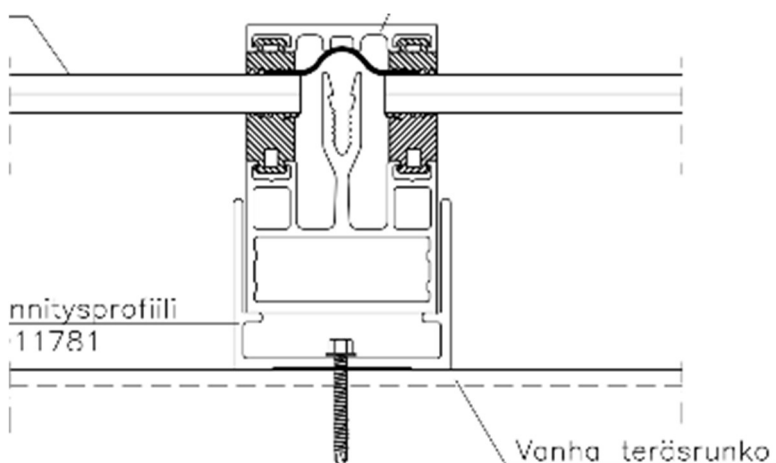
Kuva 14. Pystyprofiilin kiinnitysprofiili

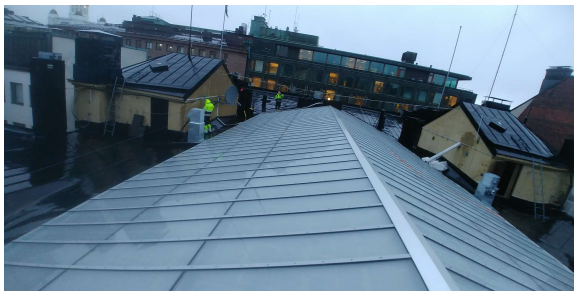
Kohde oli erittäin haastava logistisesti ja työaikojen takia. Rakennus on myös suojeltu museoviraston toimesta, kaikki muutokset tuli hyväksyttää museo- ja rakennusvirastolla. Jouduimme tekemään joitain erikoisia rakenneratkaisuja, mutta saimme niistä todella toimivan kokonaisuuden (Kuva 17).

Kuva17. Valmis katto

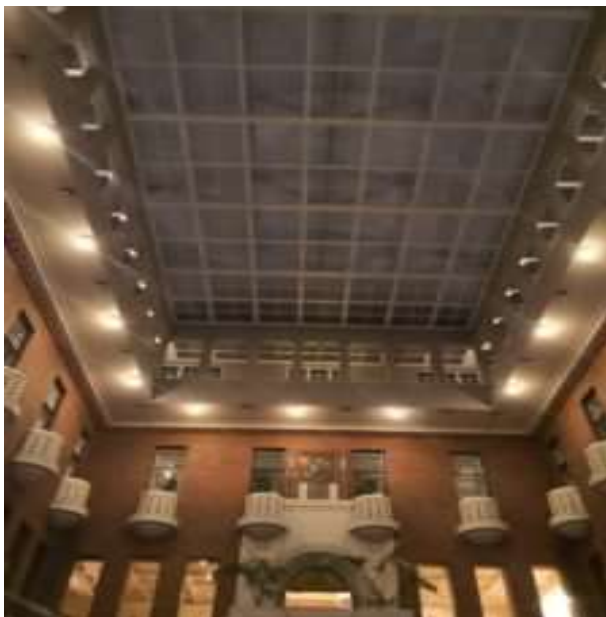
Tässä kohteessa meni eri virastojen kanssa yhteistyö hyvin, rakennusvirasto hyväksyi rakenneratkaisut ja museovirasto halusi juuri tuon uuden lasin olevan valonläpäisy prosenttiltaan 85% (Kuva 18).

Kuva 18. Sisäpuoli valmiina
