Liikenneportaalien tarkastus alueurakassa

Opinnäytetyö

Syksy 2018

Projekti, urakkaosa	
Alavuden alueurakka 2017 – 2022, portaalien tarkistus	
Laatija	Pvm.
Hyväksyjä	Pvm.

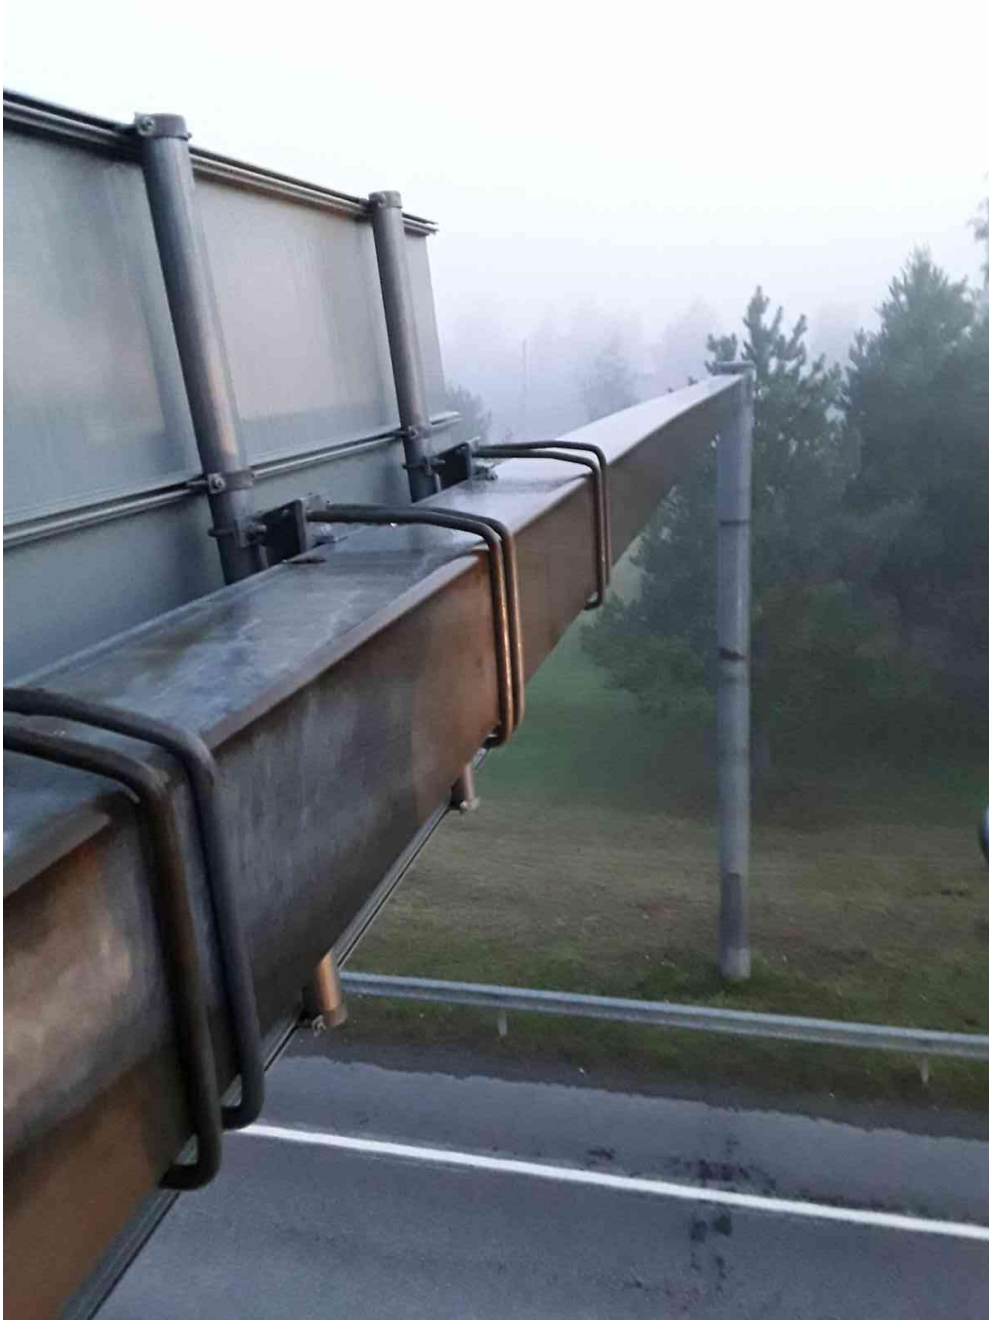
Kuva 4. Portaalien opastetaulun kiinnikkeet.

Opaste tulee kiinnittää tukirakenteeseen siten, että kiinnikkeet eivät lävistä kalvoa. (Liikennevirasto 2013, 11). Poikkeuksia löytyy tietyistä liikennemerkeistä. Kiinnikkeet ovat yleensä kuumasinkittyjä (mts. 18-19). Kuvassa 4 on esitetty opastetaulun kiinnike.
