USING CONGRID SELF-INSPECTION AS A TOOL ON THE TIEDEPUISTO CONSTRUCTION SITE

Antti Seppälä

Congrid itselleluovutuksen apuna Tiedepuiston työmaalla

YIT Talo Oy

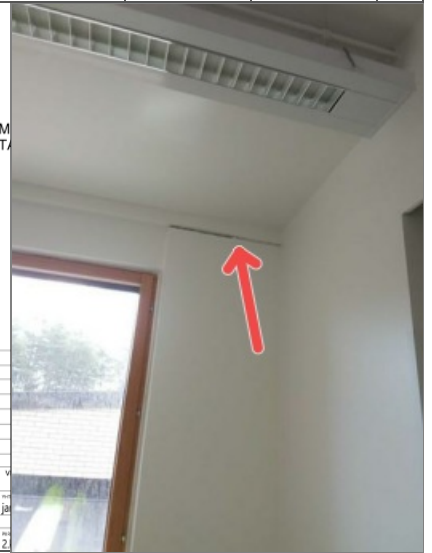
ID	Kuvaus	Vastuuyritys	Luotu	Hyväksytty	
713	Winnova 2018, Päälaiva, 2krs, Etelä: Maalit pois → Korjaus/puhdistus	SL Rappaus Oy	27.06.18		AS

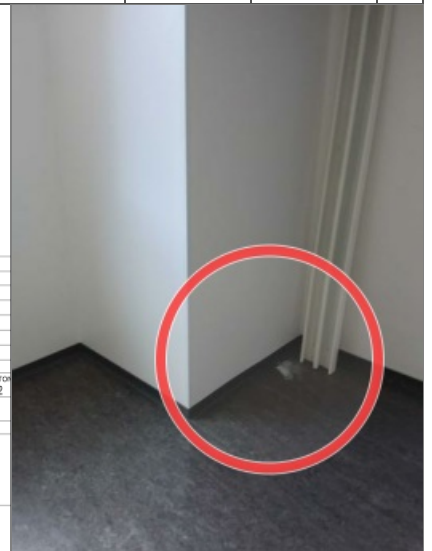
ID	Kuvaus	Vastuuyritys	Luotu	Hyväksytty	
712	Winnova 2018, Päälaiva, 2krs, Etelä, Seinä: 🪛 <i>Kannat näkyvissä</i> → Työ valmiiksi	YIT Talo Oy	27.06.18		AS
