OMAKOTITALON KUNTO- ARVIO JA KORJAUSTARVE

TEKIJÄ: Vili-Veikko Aleksi Pulkkinen

Opinnäytetyön tarkoituksena on tuottaa tilaajille arvio Pieksämäellä sijaitsevan, vuonna 1986 valmistuneen hirsirunkoisen omakotitalon kunnosta sekä määrittellä rakennuksen korjaustarve. Opinnäytetyön teoriaosassa käsitellään kuntoarvioon liittyviä käsitteitä sekä sen eri vaiheita.

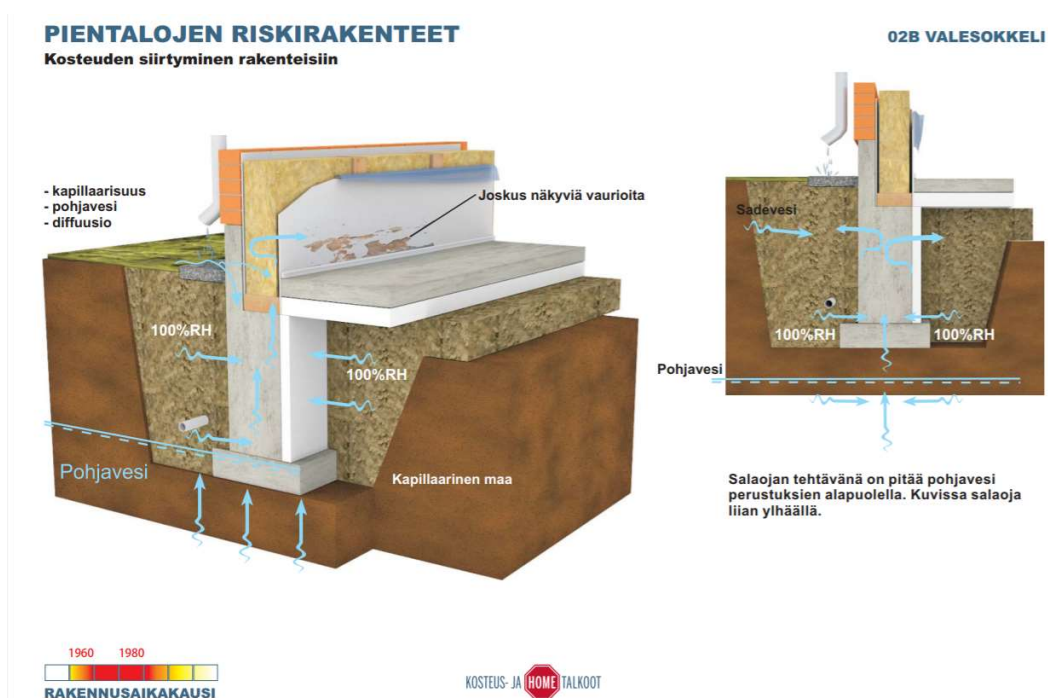
KUVA 2. Esimerkki kosteuden tunkeutumisesta valesokkelirakenteeseen (Hometalkoot.fi)

Valesokkelin vaurioalttius johtuu siitä, että sokkelin takana oleva puurakenne jää usein maanpinnan alapuolelle ja altistuu tästä syystä maaperästä tulevalle kosteusrasitukselle. Kosteusrasitusta lisää pintavesien puutteellinen poisjohtaminen sekä salaojituksen toimimattomuus. Tästä seuraa usein se, että ulkoseinän alaohjauspuuhun muodostuu lahovaurioita sekä mikrobikasvustoja. (Hometalkoot.fi.)

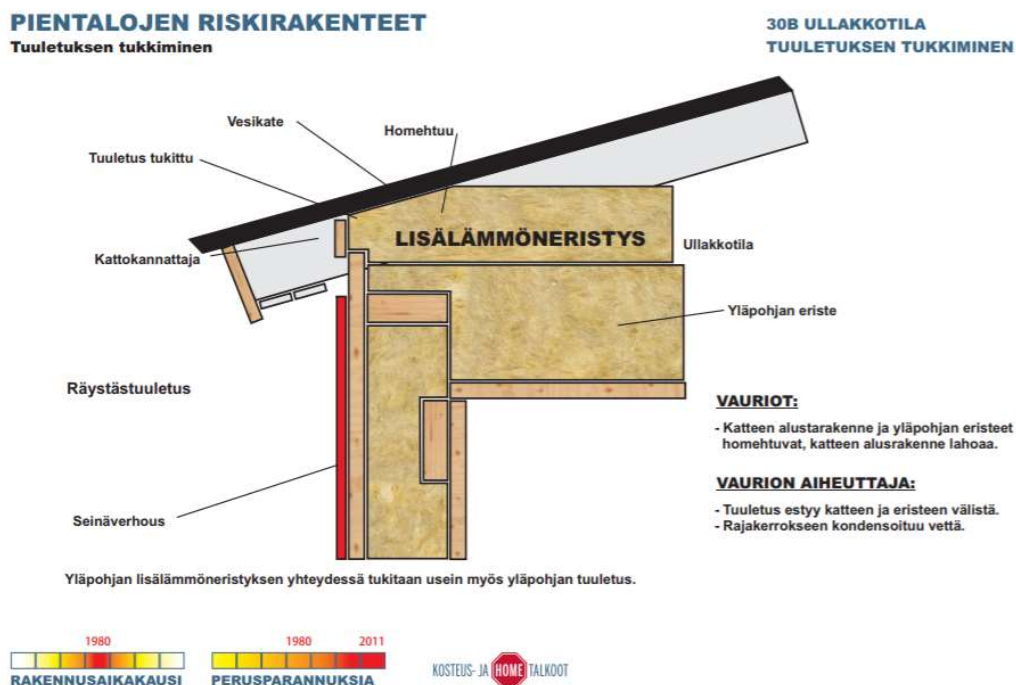
KUVA 5. Yläpohjan tuuletuksen tukkiminen (Hometalkoot.fi)

Rakennuksen yläpohjan tuuletuksen tukkiminen johtaa lämmöneristeen homehtumiseen. Vaurion aiheuttaa katteen ja eristekerroksen väliin kondensoituva vesi. Kun rakenne ei pääse tuulettumaan, jää kosteus rakenteisiin ja aiheuttaa homevaurioita. (Hometalkoot.fi.)

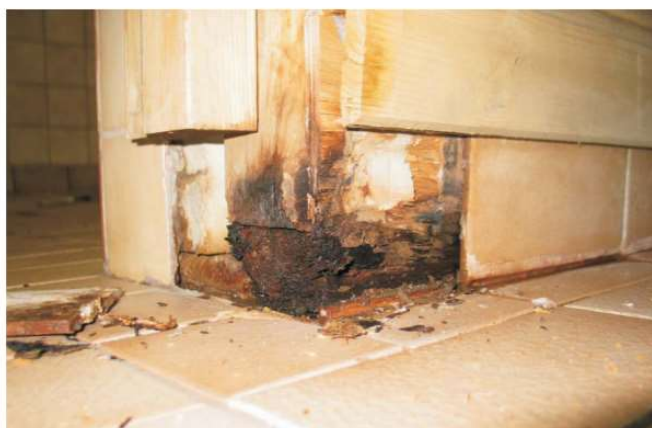
31D MÄRKÄTILA, SAUNAN JA PESUHUONEEN
VÄLISEN SEINÄN ALAPUU PINTALAATAN PÄÄLLÄ

1980-luvulla rakennettujen pientalojen märkätiloissa esiintyvien ongelmien syynä on vedeneristysjärjestelmien epäluotettavuus. Vedeneristysongelmien vuoksi kipsilevystä tehtyjen suihkuseinien vauriot ja homehtuminen ovat yleisiä. Tyypillinen märkätilojen vaurio esiintyy pesuhuoneen sekä saunan välisessä puurunkoisessa seinässä (KUVA 6), jonka molemmat puolet on vesieristetty. Jos vettä pääsee kyseiseen rakenteeseen, ongelmana on se, että rakenne ei kuitenkaan pääse kuivumaan johtuen kahdesta tiiviistä kalvosta.

KUVA 6. Saunan ja pesuhuoneen välisen puurungon vaurio (Hometalkoot.fi)

Seinän alapuun tilanteen saa parhaiten selville poistamalla pesuhuoneen ja saunan välisen oven karmen alta kaakelin. (Tutkimuspaikassa on pienin kosteusriski) Tutkimus kuvaamalla, avaamalla rakennetta, piikkimittarilla kosteuden mittaus.
