REAALIAIKAINEN MITTAAMINEN KORJAUSRAKENTAMISEN TUKENA

Kohteena vaurioitunut, tuulettuva alapohja

Ammattikorkeakoulututkinnon opinnäytetyö

Kevät, 2019

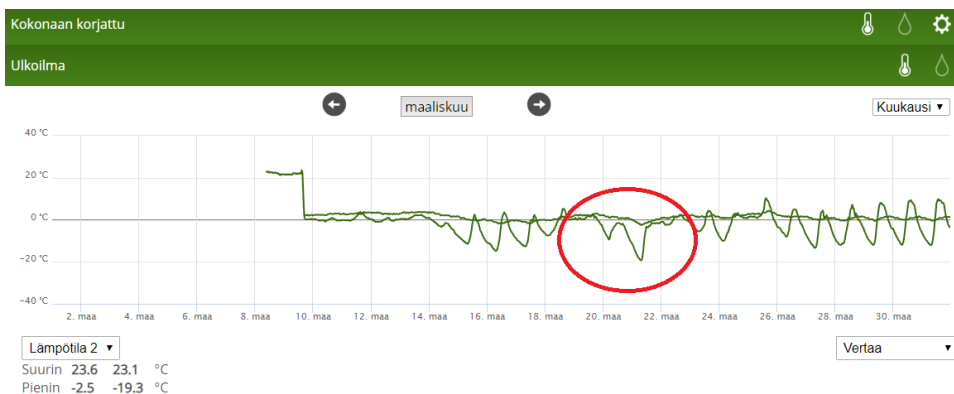
Kuva 42. Pakkasjakso, lämpötila 20.3. -22.3. (Ioliving, n.d.).

Kuvan mukainen lyhytkin pakkasjakso kuvaa alapohjan hyvää ja kuivaa ajanjaksoa. Pakkasjakson ulkoilman suhteellinen kosteus vaihtelu on 35–65 RH-prosenttiyksikköä. Yleisesti ilma on kuivia pakkasjaksolla.

Pakkasjakson aikana, kun verrataan korjattua ja korjaamatonta, niin havaitaan huomattava parannus, jopa 25 RH-prosenttiyksikköä. Pakkasjaksolla on kaikkien alapohjien tilanne suhteellisen hyvä ja kuiva. Lyhyellä pakkasjaksolla parannus oli ka. 20 RH-prosenttiyksikköä.

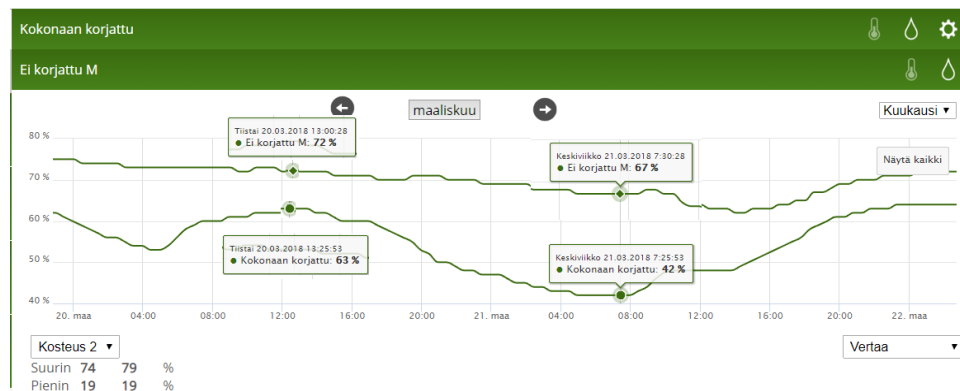
Kuva 43. Pakkasjakso, suhteellinen kosteus 20.3. -22.3. (Ioliving, n.d.).

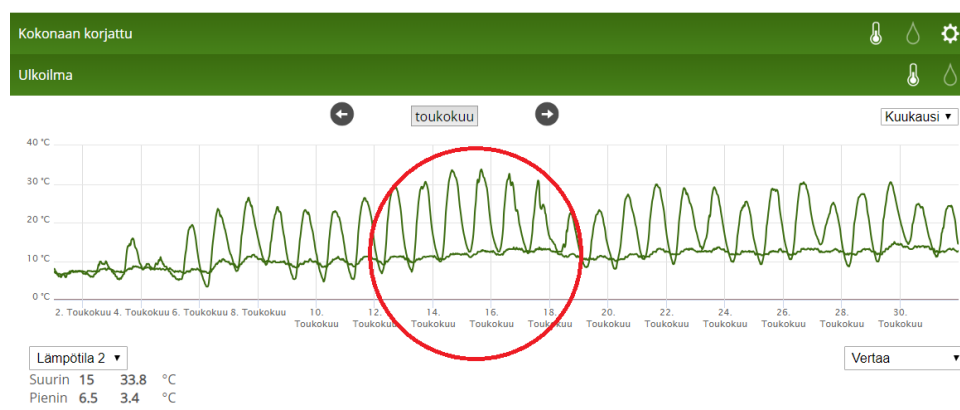
Hellejakso on analysointiin riittävän pitkä, koska kesä 2018 oli pitkästä ajasta todella helteinen. Lämmin jakso kuvaa hyvin alapohjan tilannetta ns. haastavalla kaudella. Lämpimässä ajanjaksossa lämpötila nousee alapohjassa lähelle viittätoista astetta ja huomioitavaa on kuitenkin se, että korjatussa alapohjassa lämpöeristyksen ansiosta lämpötilat ovat 1–3 astetta lämpimämmät kuin korjaamattomissa. Suhteellinen kosteus on pudonnut hieman vähemmän, noin 10 RH-prosenttiyksikköä, korjatussa alapohjassa. Lämpimälläkin jaksolla on saavutettu hyvät lopputulokset.

Kuva 44. Hellejakso toukokuu, lämpötila ulkoilmassa ja korjatussa alapohjassa (Ioliving, n.d.).

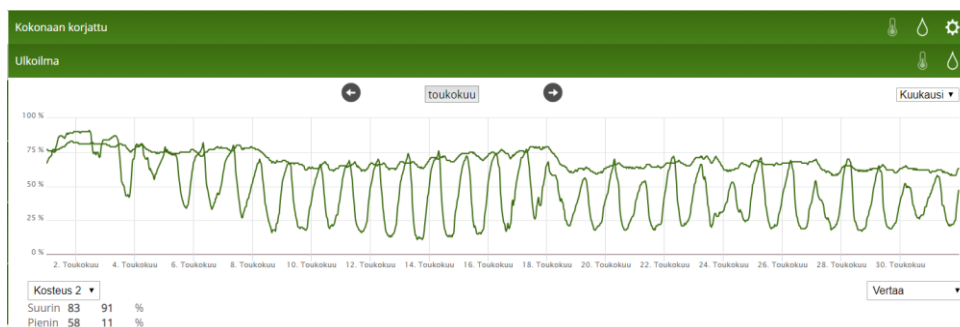
Kuva 45. Hellejakso toukokuu, suhteellinen kosteus ulkoilmassa ja korjatussa alapohjassa (Ioliving, n.d.).

Suhteellinen kosteus alapohjassa on huomattavasti korkeampi, kuin ulkona. Mutta korjatussa alapohjassa saavutetaan silti 10–20 RH-prosenttiyksikön parannusta ja minimissäänkin noin 10 RH-prosenttiyksikön parannus.

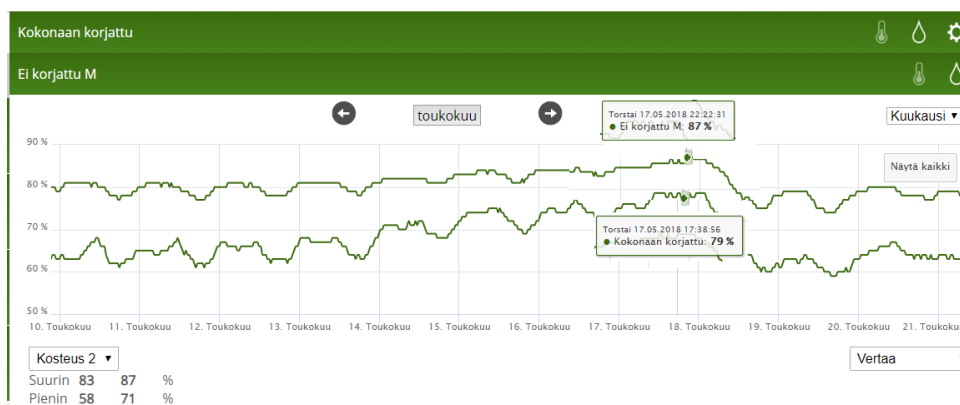
Kuva 46. Hellejakso toukokuu, suhteellinen kosteus korjatussa ja korjaamattomassa alapohjassa ajalla 10.5. – 21.5. (Ioliving, n.d.).

Hellejaksolla kaikissa alapohjissa suhteellinen kosteus nousee aika korkeaksi, mutta hellejaksollakin parannus oli ka. 15 RH-prosenttiyksikköä. Suhteellisen kosteuden määrä on jo niin korkea, että vaurioituminen alapohjan rakenteissa on mahdollista.

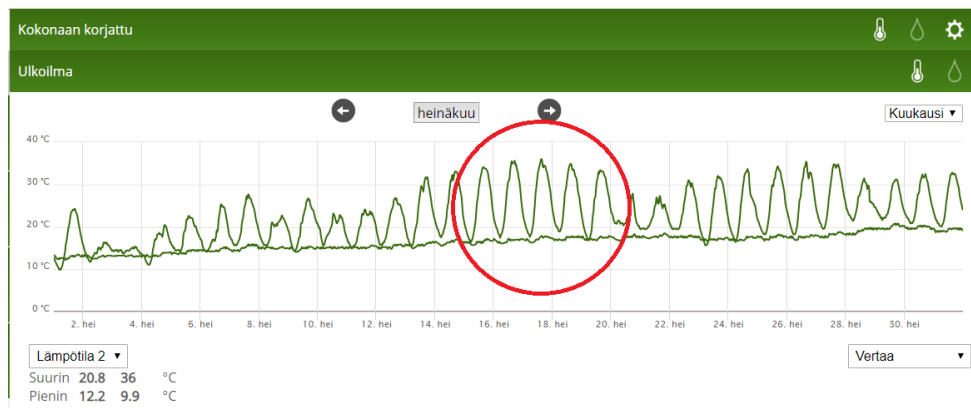
Heinäkuussa on pitkä yhtenäinen hellejakso, jossa päivä lämpötilat saavuttavat 30 astetta useana päivänä. Heinäkuun jaksossa alapohjan lämpötilan kohtaa pitkän lämpimän jakson ansiosta jo lähelle 20 astetta.

Kuva 47. Hellejakso heinäkuu, lämpötila ulkoilmassa ja korjatussa alapohjassa (Ioliving, n.d.).

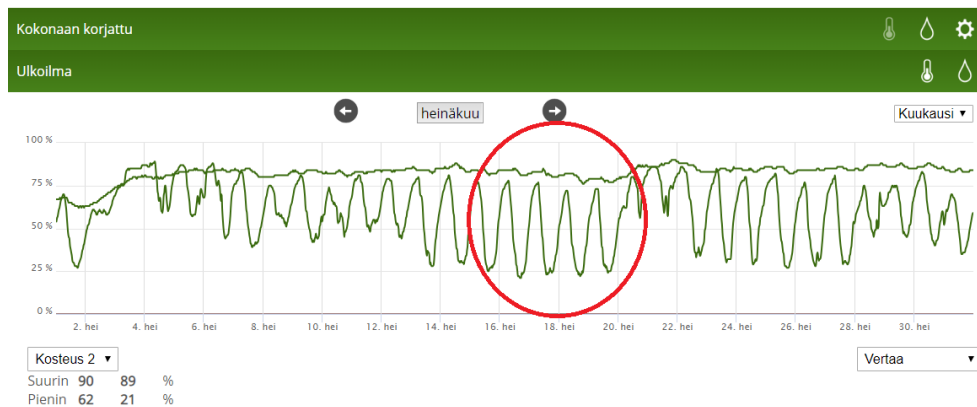
Ulkona suhteellinen kosteus on huomattavasti alapohjassa vallitsevaa tilannetta alhaisempi. Alapohjan suhteellinen kosteus on korkealla tasolla.

Kuva 48. Hellejakso heinäkuu, suhteellinen kosteus ulkoilmassa ja korjatussa alapohjassa (Ioliving, n.d.).

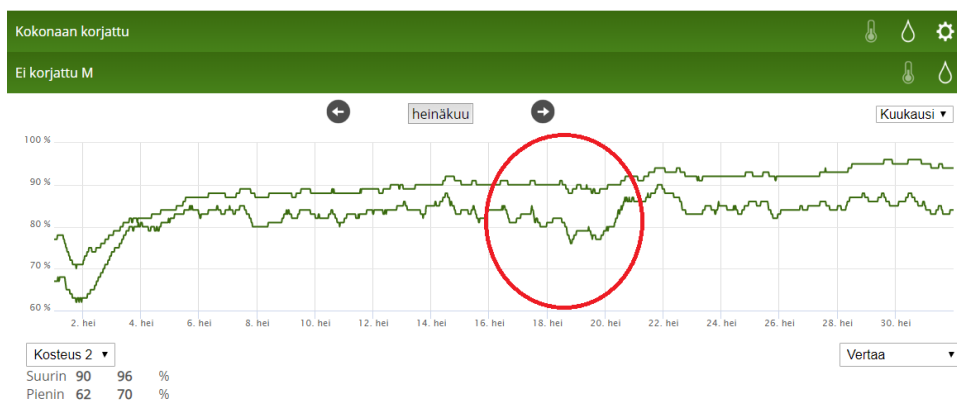
Hellejakson suhteellinen kosteus kohoaa todella korkeaksi. Ja vaurioitumisen riski on todella suuri. Ilmanvaihtuvuus nousee tärkeään asemaan turvatakseen alapohjaa.

Kuva 49. Hellejakso heinäkuu, suhteellinen kosteus korjatussa ja ei korjatussa *alaphjassa* 16.7. – 19.7. (Ioliving, n.d.).

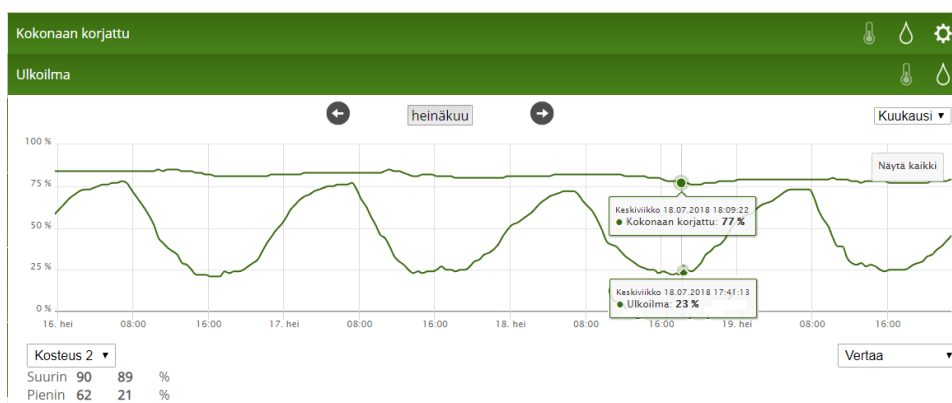
Ulkona suhteellinen kosteus on huomattavasti alaphjassa vallitsevaa tilannetta alhaisempi ja vaihtelee todella nopeasti päivän aikana. Hetkelliset erot voivat olla jopa 50 RH-prosenttiyksikköä.

Kuva 50. Hellejakso heinäkuu, suhteellinen kosteus korjatussa ja ulkoilmassa 16.7. – 19.7. (Ioliving, n.d.).

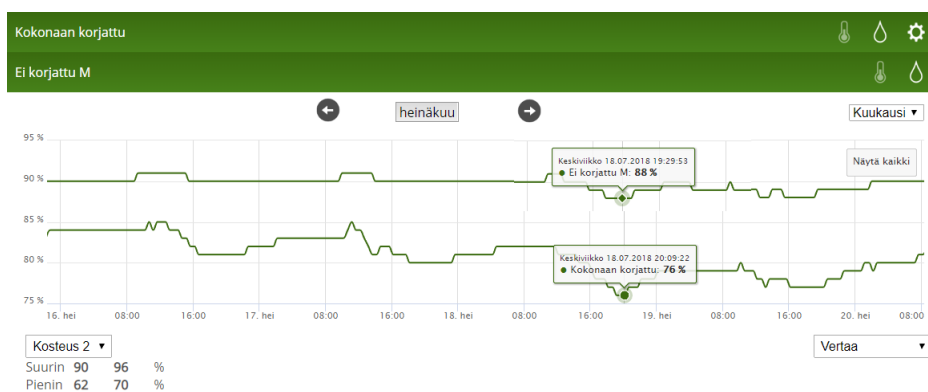
Kuva 51. Hellejakso heinäkuu, suhteellinen kosteus (Ioliving, n.d.).

Korjatun alapohjan tilanne on edelleen 5–15 RH-prosenttiyksikön parempi, kuin korjaamattoman. Hellejaksolla heinäkuussa kaikissa alapohjissa suhteellinen kosteus nousee todella korkeaksi, mutta heinäkuun hellejaksollakin parannus oli ka. 10 RH-prosenttiyksikköä.

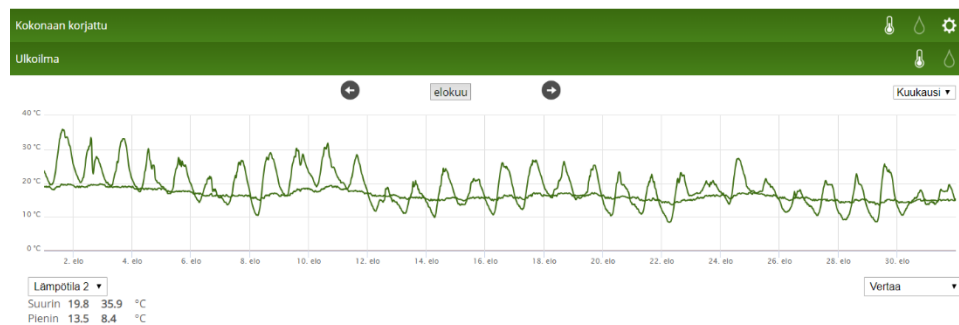
Kosteaa jakso on analysointiin ehkä se kiinnostavin ajanjakso. On lämmintä ja kosteaa, mikä jo alustavasti tuottaa alapohjaan epäsuotuisat olosuhteet ja kostea jakso kuvaa hyvin alapohjan tilannetta ns. todella haastavalla kaudella. Kosteassa ajanjaksossa lämpötila laskee noin 10 astetta ja ilman suhteellinen kosteus on korkeimmillaan vuodenajasta ja sateista johtuen. Kosteallakin jaksolla on saavutettu hyvät lopputulokset korjatussa alapohjassa, vaikka olosuhteet ovat todella huonot.

Kuva 52. Kosteaa jakso, lämpötila ulkoilmassa ja korjatussa alapohjassa (Ioliving, n.d.).

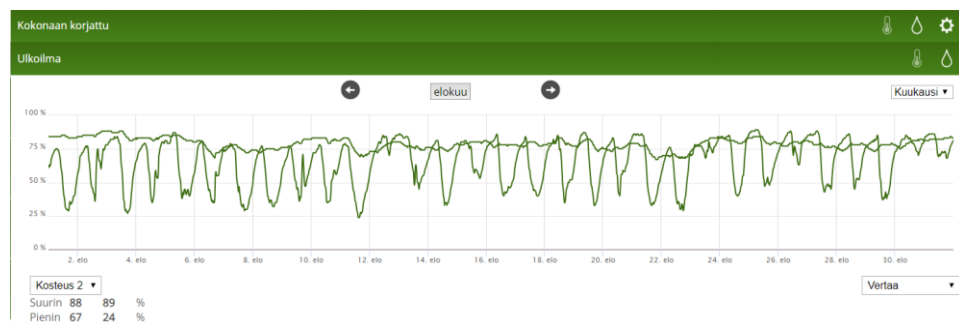
Illman suhteellinen kosteus vaihtelee ulkona paljon, mutta korjaamattomassa alapohjassa arvot ovat todella korkeat ja vaihtelut ovat välillä 80 ja lähes 100 RH-prosenttiyksikö. Korjatussa kuitenkin huomattavasti alhaisemmit.

Kuva 53. Kosteaa jakso, suhteellinen kosteus ulkoilmassa ja korjatussa alapohjassa (Ioliving, n.d.).

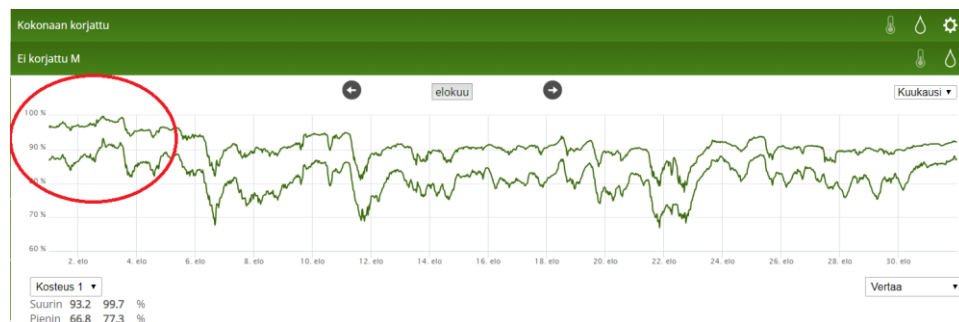
Pahin tilanne mittaus jaksolla löytyy elokuun alusta. Lyhyellä jaksolla suhteellinen kosteus lähestyy 100 prosenttia. Tarkastellaan hieman tarkemmin tätä jaksoa.

Kuva 54. Kosteaa jakso, suhteellinen kosteus korjatussa ja korjaamattomassa alapohjassa 2.8. – 4.8. (loliving, n.d.).

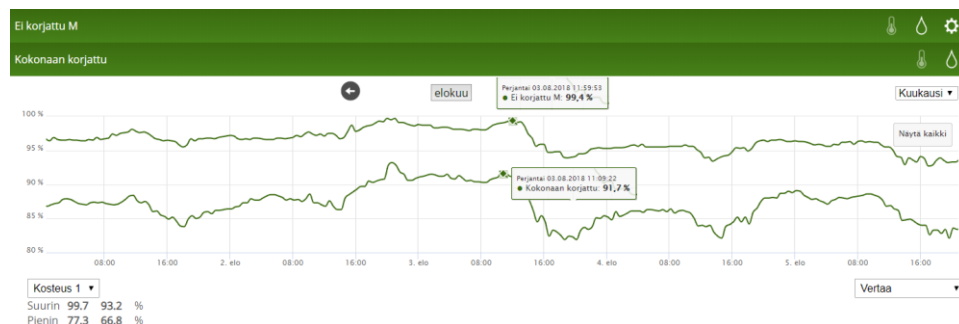
Korjaamattomassa rakenteessa suhteellinen kosteus on hetkellisesti jopa 99,4% ja pitkiäkin ajanjaksoja yli 90%. Korjatun alapohjan lukemat ovat kostealla ajanjaksolla keskimäärin 10% RH-prosenttiyksikköä alhaisemmat. Mutta silti todella korkeat.

Kuva 55. Kosteaa jakso, suhteellinen kosteus korjatussa ja korjaamattomassa alapohjassa 2.8. – 4.8. (loliving, n.d.).

Kostealla jaksolla kaikissa alapohjissa suhteellinen kosteus nousee todella korkeaksi, mutta korjatussa alapohjassa saavutettu parannus oli ka. 10 RH-prosenttiyksikköä. Alapohjan vaurioituminen on ko. ajanjaksolla aika ilmeinen ja korjatun alapohjan parannus on toivottu.
