HÖYRYTURBIININ REVISION DOKUMENTOINTI

Case Vieskan Voima

**Opinnäytetyö
CENTRIA-AMMATTIKORKEAKOULU
Sähkö- ja automaatiotekniikan koulutus
Tammikuu 2019**

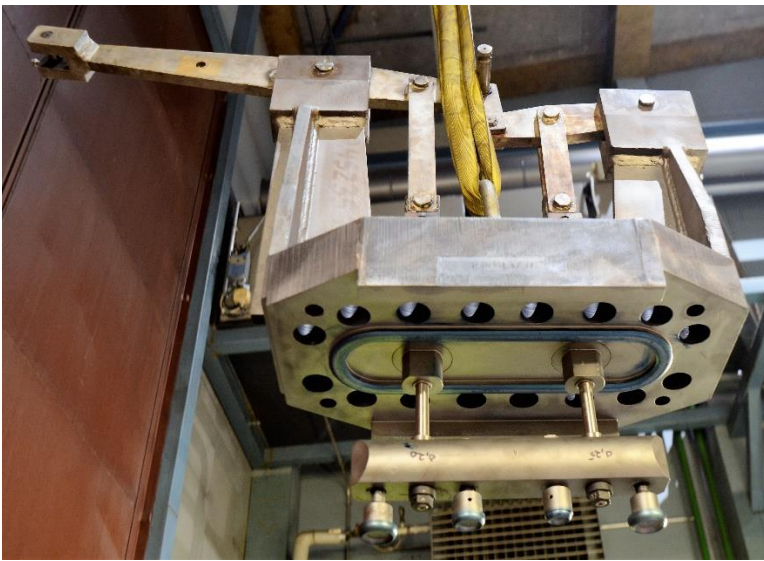
KUVA 19. Säätöventtiili ilman toimilaitetta

Säätöventtiilin tehtävä on säätää turbiinin tehoa. Tehoa säädetään muuttamalla höyryvirtausta kuormituksen tarpeen mukaan. Säätöventtiili sijaitsee höyrykammiossa, jonne höyry tulee pikasulkuventtiililtä. Säätöventtiilin keilojen avautuessa pääsee höyry virtaamaan Curtis-pyörälle suutinvyöhykkeiden kautta. Keiloja ja suutinvyöhykkeitä on yleensä useita. Parhaan hyötysuhteen saavuttamiseksi vain yhtä keilaa säädetään kerralla muiden keilojen ollessa joko kiinni tai auki. Säätöventtiili suljetaan jousivoimalla ja avataan ohjausöljyn paineella hydraulisesti. Jousivoima sulkee säätöventtiilin, jos toimilaitteelle ei tule ohjausta. (Kauppinen 2018, 66-69.) Kuvassa 19 säätöventtiilille on juuri tehty siniväritarkastus, jonka tarkoitus on kertoa pitopinnan tiiveys.

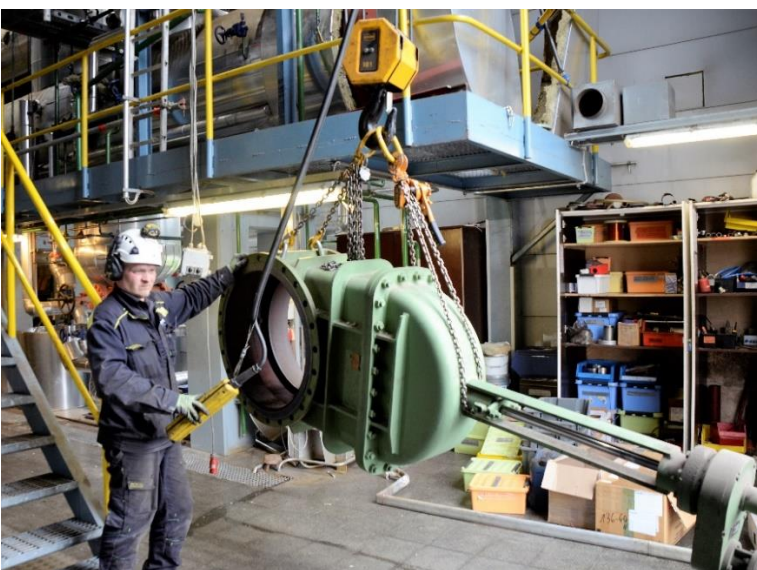
Noston yhteydessä huomattiin poistohöyryputken ja turbiinin poistokammion välisessä tiivisteessä katkeama (KUVA 23). Epäselväksi jäi, oliko tiiviste katkennut jo aiemmin vai katkesiko se noston yhteydessä. Purkamisen yhteydessä huomattiin myös poistohöyryventtiilissä kiinnileikkautumisen jälkiä. Venttiilin huolto ei varsinaisesti kuulunut turbiinirevisiossa huollettaviin komponentteihin, mutta vaurion vuoksi se lähetettiin Alhon pajalle huoltoon (KUVA 24). Koska poistohöyryventtiili jouduttiin poistamaan, asennettiin sen tilalle ”sokea” laippa, jotta kaukolämmönvaihdinta voitaisiin myöhemmin käyttää.

KUVA 24. Poistohöyryventtiili lähetettiin huoltoon

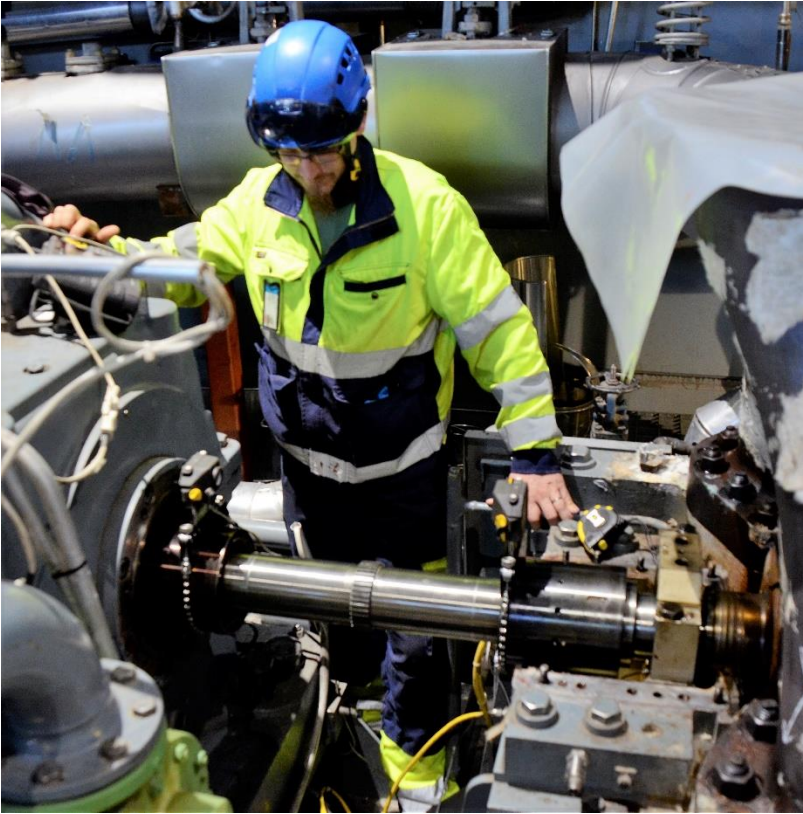
KUVA 26. Akselien linjauksen tarkastus laserlinjauslaitteella

Linjauksen oletettiin olevan kunnossa, koska edellisen käyttöjakson aikana ei ollut värähtelyongelmia. Akselien linjaus suoritettiin ROTALIGN-laserlinjauslaitteella (KUVA 26). Linjauslaite kertoo yhdellä mittauksella akselien epäkeskeisyys- ja kulmavirheen sekä laitekorjaukset ja toleranssit. Mittausten perusteella akselilinjaukset olivat toleranssien sisällä, joten linjausta ei muutettu. Kuviossa 5 on purkuvaiheen akselilinjauksen tulokset.

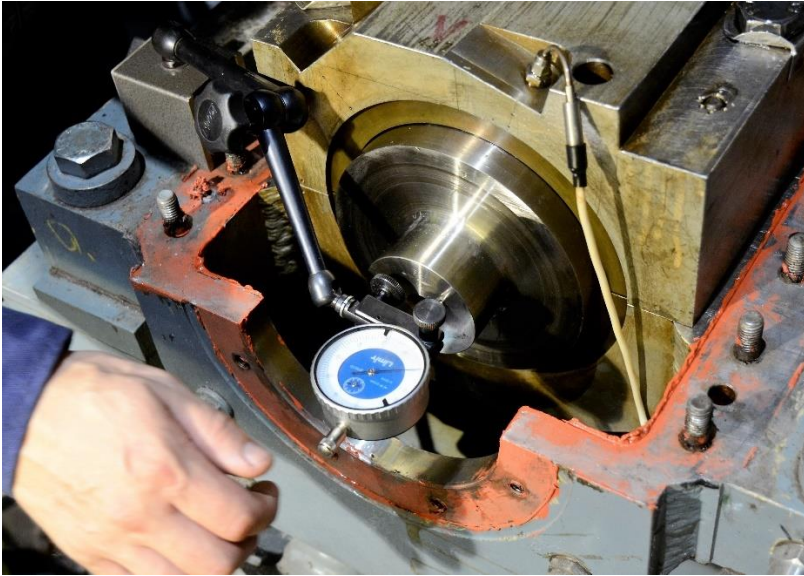
KUVA 27. Turbiiniakselin päittäisvälismittaus

Laakereiden purkamisen yhteydessä tarkastetaan laakerivälkykset. Painelaakeri määrittää roottorin akselinsuuntaisen aseman ja siitä mitataan päittäisvällys ennen sen purkamista. Painelaakeri on rakenteeltaan kaksipuolinen vaappulaakeri eli segmenttipainelaakeri. Päittäisvällys mitataan roottoriakselin päästä mitakellolla liikuttamalla roottoriakselia akselinsuuntaisesti molempiin ääriasetoihin (KUVA 27). Päittäis- eli aksiaalivälkykseksi mitattiin 0,50 mm. Kuvassa 28 nuolilla merkityt osat ovat laakerisegmenttejä.

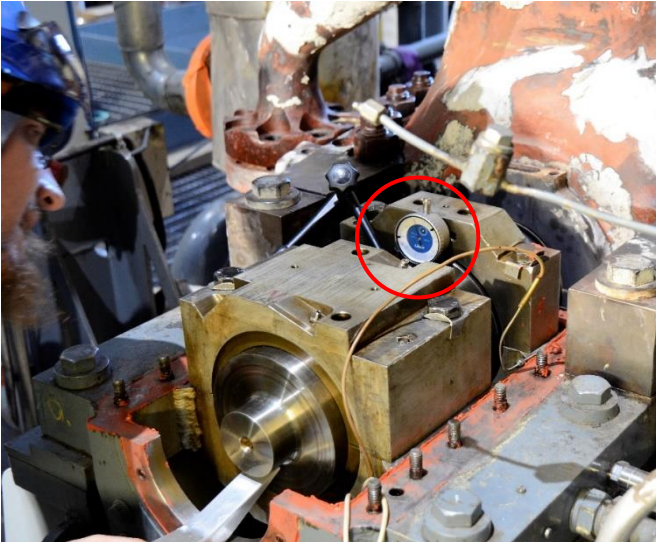
KUVA 29. Roottoriakselin pystyvälyksen mittaus

Radiaalilaakerit sijaitsevat roottoriakselin molemmissa päissä. Turbiinin etupään laakeri nimetään I-laakeriksi ja peräpään II-laakeriksi. Purkuvaiheessa radiaalilaakereista mitataan säteissuuntaiset välykset. Ennen laakerin purkamista mitataan pystyvälitys mittakellolla. Mittakello asennetaan magneettijalan avulla roottoriakselille säteen suuntaisesti ja roottoriakselia kohotetaan vääntöraudan avulla. Näin pystyvälitys voidaan lukea mittakellosta. Kuvassa 29 on ympyröity mittakellon paikka. Radiaalilaakerin sivuvälitys mitataan rakotulkilla eli välysmitalla laakerin ja roottoriakselin laakerikaulan välistä. Jotta mittaus olisi mahdollista, täytyy laakerikansi ja ylempi laakeripuolisko poistaa. Laakerisilmämittaus suoritetaan myöhemmin laakeripuoliskojen ollessa irrallaan. Puoliskot puristetaan yhteen ja halkaisija mitataan kahdesta kohtaa 90°:n kulmassa toisiinsa nähden, mutta ei kuitenkaan laakereiden sauman kohdalta (KUVIO 6). Purkuvaiheessa turbiinin laakerit tarkastettiin silmämääräisesti eikä niissä havaittu vaurioita. Mittauksien jälkeen laakerit kootaan takaisin omille paikoilleen, ettei roottori pääsisi liikahtamaan. Laakerit irrotetaan lopullisesti vasta roottorin noston yhteydessä. Tässä vaiheessa mitataan myös öljykamptiivisteiden välykset. Välysmitaksi saatiin 0,08 mm – 0,13 mm. Radiaalilaakereiden mittaustulokset löytyvät taulukosta 4. Laakereiden välysmitat olivat toleranssien sisällä.

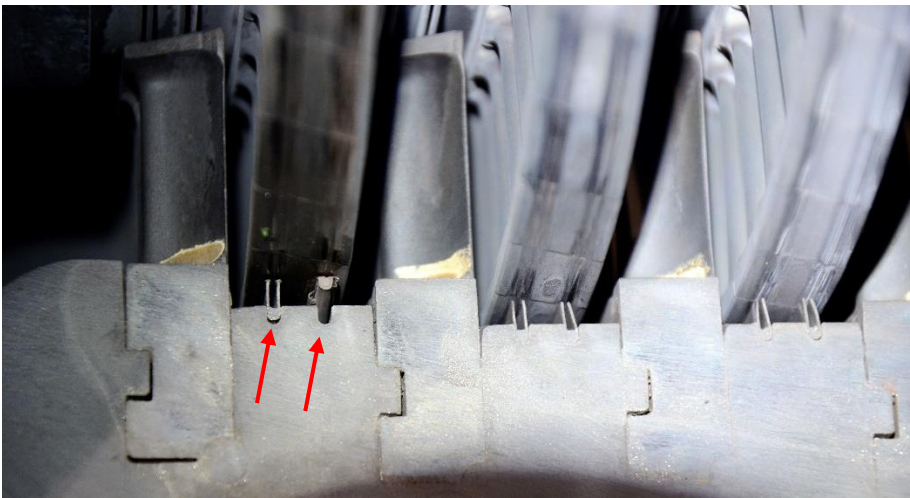
KUVA 37. Etummaisena johtosiipikannattimen tiivistepeltejä irronnut

Johtosiipikannattimien siivistöissä oli kerrostumaa, joten ne puhdistettiin lasikuulapuhaltamalla. Silmämääräisen tarkastelun perusteella etummaisien johtosiipikannattimien siipivyöhykkeiden 1 – 3 tiivistepellit olivat irtoilleet (KUVA 51). Tiivistepellit olivat osittain mutkilla ja niissä oli vaurioita johtuen hankauksesta siipipantaan (KUVA 52). Johtosiipikannattimien tiivistepeltien vaihto on vaativaa käsi-työtä. Tiivistepelti lukitaan uraansa sidelangalla, joka naputellaan uraan taltan ja vasaran avulla. Myös tiivistepeltien sorvaaminen oikeisiin mittoihin on haastavaa, koska pelti on vain 0,3 mm:n paksuista ja erittäin kovaa. (Alho 2017.)

Etummaisten johtosiipikannattimien tiivistepeltien vaihtaminen ja koneistaminen suoritettiin Alhon voimalaitoshuollon yhteistyökumppanilla Energetecillä Belgiassa. Tiivistepellit vaihdettiin vain niiltä osin, kun ne olivat vaurioituneet. Takimmaisiet johtosiipikannattimet olivat hyvässä kunnossa. Ainoastaan joitain pieniä hankausjälkiä löytyi tiivistepelleistä sekä jakotason pultin lukitustapin sauma oli haljennut. Sauma korjattiin hitsaamalla. Kuvassa 53 on etummainen alempi johtosiipikannatin, jossa on uudet, oikeisiin mittoihin koneistetut tiivistepellit.

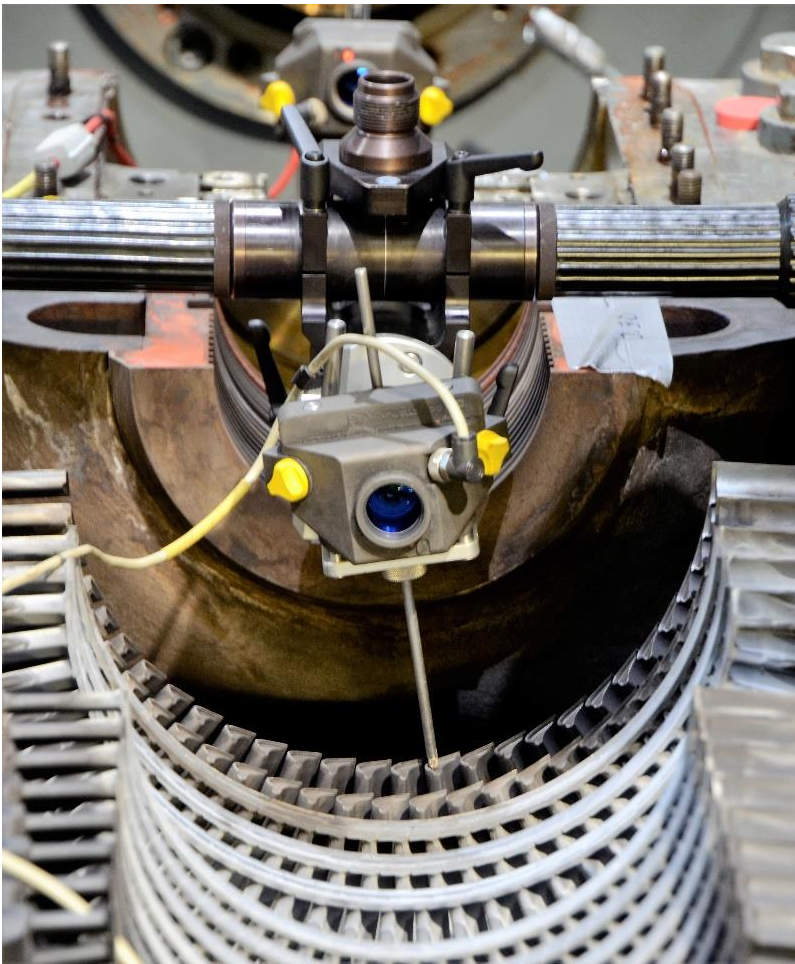
KUVA 40. Johtosiipilinjauksen tarkastaminen laserlinjauslaitteella

asema roottoriin nähden. Linjaus suoritettiin laserlinjauslaitteella (KUVA 40). Kuviossa 7 on purkuvaiheen linjausmittausraportti. Raportista nähdään, että molemmat johtosiipikannattimet olivat pystysuunnassa keskilinjan yläpuolella. Lisäksi etummaisena johtosiipikannattimen etureuna oli 0,19 mm korkeammalla kuin takareuna. Takimmaisena johtosiipikannattimen etureuna oli taas 0,17 mm alempana kuin sen takareuna. Vaakasuunnassa johtosiipikannattimien poikkeama keskilinjasta oli alle 0,1 mm.

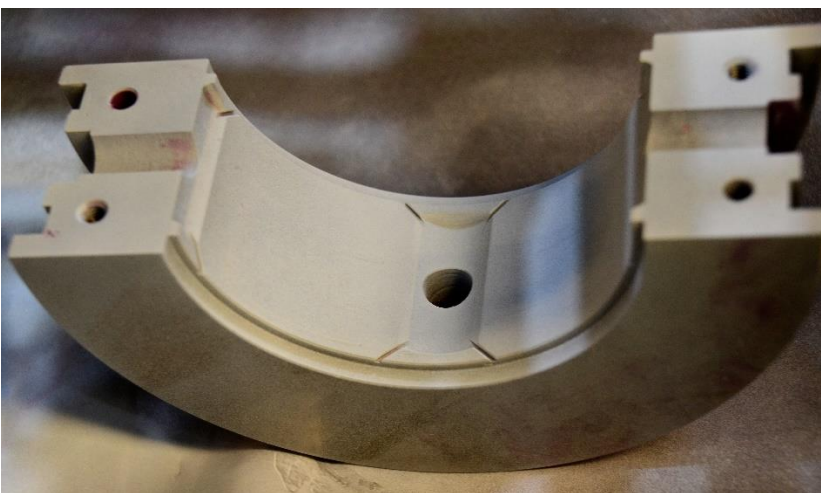
KUVA 42. Turbiinin laakereissa ei havaittu särojä tunkeumanestetarkastuksessa

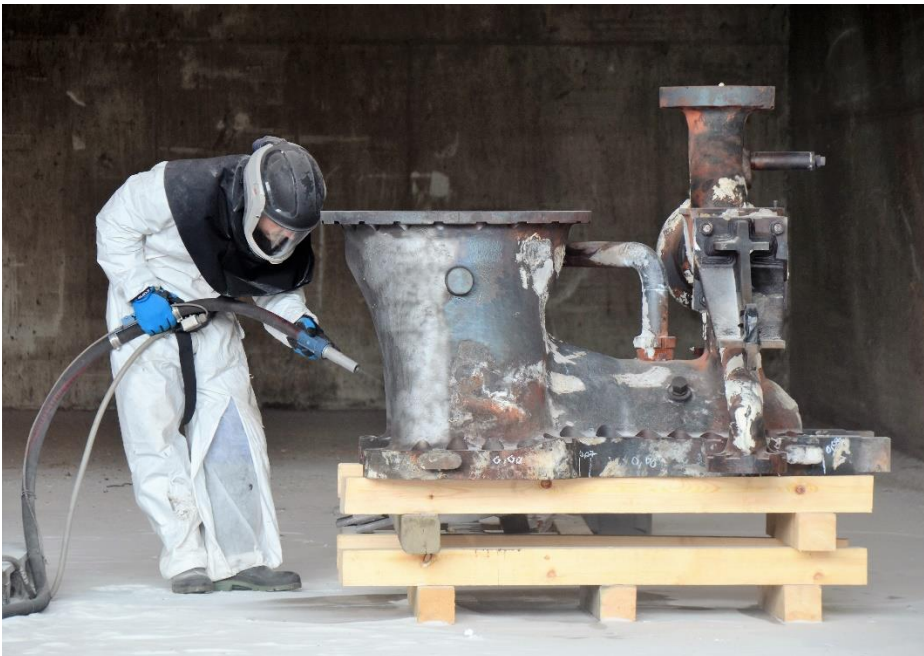
KUVA 43. Yläpesän lasikuulapuhallus

Ulkopesien kunnostaminen aloitettiin yläpesän lasikuulapuhalluksella (KUVA 43). Koska alapesä oli omalla paikallaan turbiinialissa, ei sen puhaltaminen ollut mahdollista. Alapesä puhdistettiin käyttämällä puhdistusainetta ja nailon-hioma-arkkia eli karhunkieltä. Ulkopesien jakotasot puhdistettiin hiomakivellä. Puhdistamisen jälkeen suoritettiin ulkopesille magneettijauhetarkastus. Yläpesästä löytyi joi-takin säröjä sekä haljennut suutinsegmenttien hitsisauma (KUVA 44). Revision valvojan mukaan haljennutta hitsisaumaa ei kannata hitsata uudelleen, sillä se voi aiheuttaa pesään jännityksiä ja uusia säröjä. Haljenneen hitsisauman ei katsottu aiheuttavan ongelmia. Muut pesän säröt saatiin hiomalla pois.

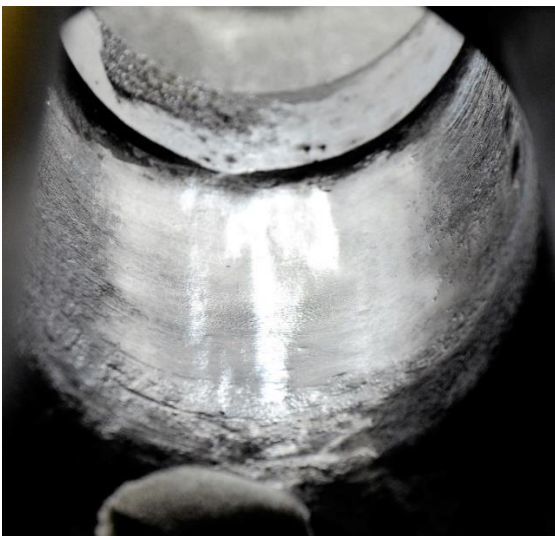
KUVA 45. Höyrykammion särö hiottu pois

Jo aiemmin silmämääräisesti havaittu särö pikasulkuventtiilin jälkeisessä höyrykammiossa hiottiin pois ja sen todettiin olevan vain alkuperäinen valuvika (KUVA 45). Yläpesän jäljennetarkastuksen sekä kovuusmittauksen suoritti Replico Oy (KUVA 46). Tarkastuksessa ei havaittu virumista eikä muutenkaan poikkeamaa. Säätoventtiilipesän diffuusoreille (KUVA 47), hiotulle höyrykammionlehdelle sekä säätoventtiilin pitopinnalle tehtiin tunkeumanestetarkastus. Tarkastuksessa ei havaittu säröjä.

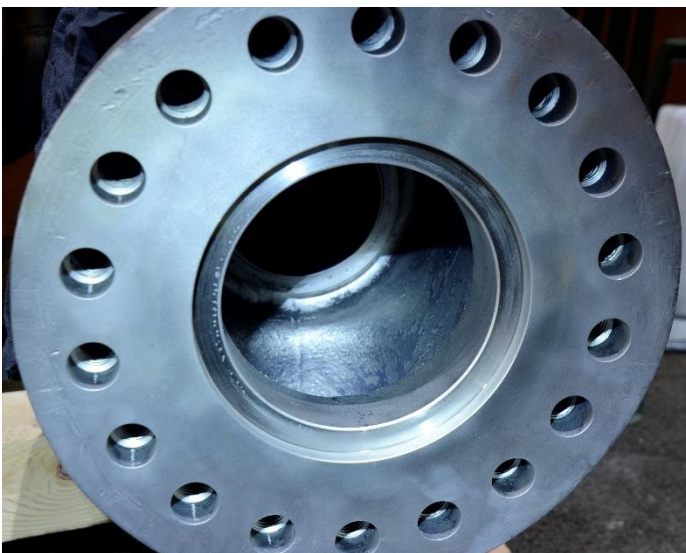
KUVA 49. Yläpesän pikasulkuventtiilin pitopinnassa syöpymiä

Tiivistehöyrypesät sovitettiin ulkopesiin ja pesien väliin laitettiin kittiä tiiveyden varmistamiseksi. Tiivistehöyrypesät puristettiin ulkopesää vasten sitä varten tehdyillä työkaluilla. Työkalut jätettiin joksikin aikaa paikoilleen, jotta kitti ehtisi kuivua (KUVA 48). Yläpesän pikasulkuventtiilin pitopinnassa olevat syöpyvät hiottiin pois sitä varten tehdyllä hiontatyökalulla (KUVA 49). Yläpesässä olevat jakotason

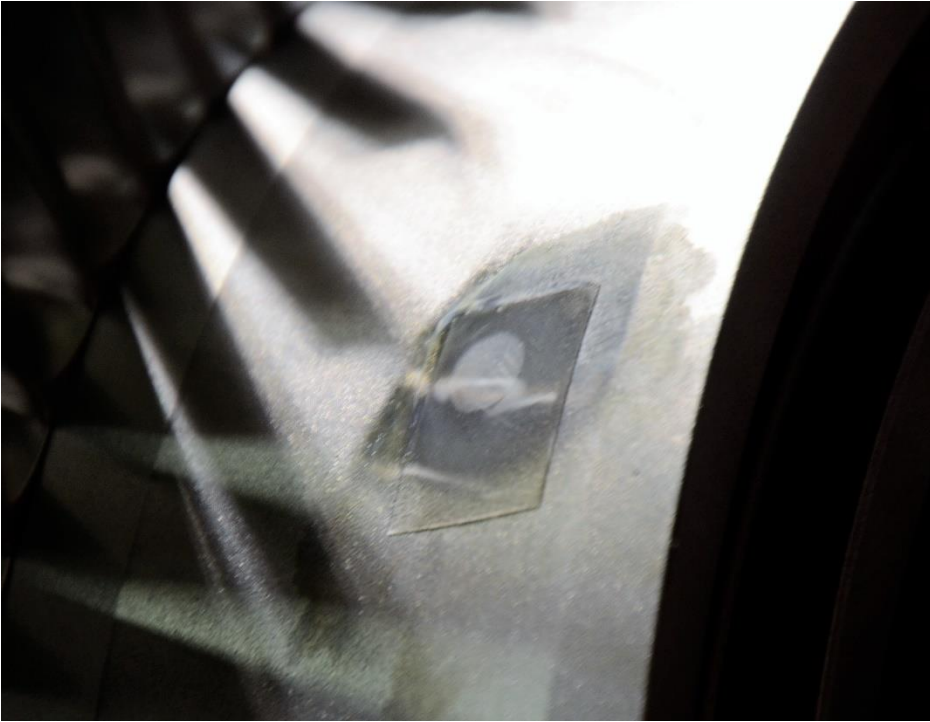
KUVA 57. Roottorille tehtiin jäljennetarkastus

Puhdistamisen jälkeen Replico Oy suoritti roottorille jäljennetarkastuksen, magneettijauh tarkastuksen sekä kovuusmittauksen. Jäljenteet otettiin roottorin Curtis-pyörästä sekä viimeisen siipivyöhykkeen jälkeisestä osasta. Kuvassa 57 näkyvä pyöreä alue on kiillotettu elektrolyyttisellä kiillotus/syövytyslaitteella. Kiillotetun kohdan mikrorakenne kopioidaan kuvassa näkyvälle muoviselle replikalle ja tutkitaan mikroskoopilla. Jäljennetarkastuksessa ei havaittu perusaineen mikrorakenteessa hajaantumista. Magneettijauh tarkastus tehtiin roottorin laakerikaulojen ja tasausmännän alueelle. Revision valvojan mukaan nämä alueet ovat herkimmit säröytymään. Magneettijauh tarkastuksessa ei löydetty säröjä. Kovuusmittaukset otettiin samoista kohdista kuin jäljenteet. Mitatut Vickers-kovuudet olivat välillä 224 HV – 250 HV. Mittauksen mukaan roottorin kovuudessa ei ollut tapahtunut muutoksia.

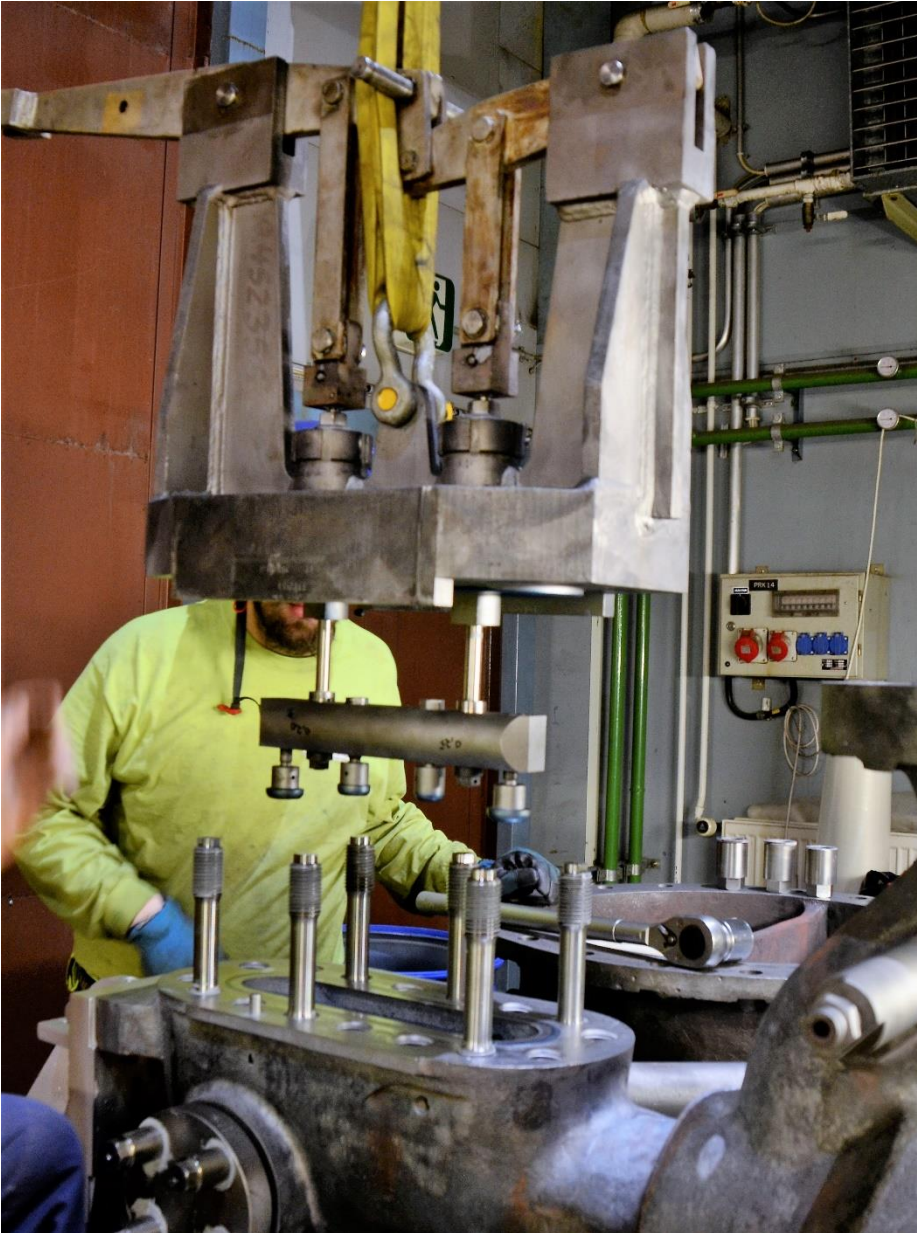
KUVA 60. Säätoventtiilin siniväritarkastus

Säätoventtiili purettiin puhdistamisen jälkeen ja sen servo lähetettiin Alhon pajalle huoltoon. Servoon vaihdettiin uudet tiivisteet ja E/H-muunnin kalibroitiin. Servon työsylinteri ja tiivisteet päätettiin myös vaihtaa uutteen kuluneisuuden vuoksi. Säätoventtiilin karoissa oli kiinnileikkautumisen jälkiä, joten nekin pinnoitettiin LCC:llä ja koneistettiin mittaan 15,95 mm. Karojen tiivistepesiin vaihdettiin uudet grafiitti- ja hiilirenkaat. Karoille, venttiilipalkille, keiloille ja pitopinnoille tehtiin magneettijauhe- ja tunkeumanestetarkastus. NDT-tarkastuksissa ei löydetty poikkeamia. Säätoventtiilin tukin pitopinta hiottiin hiomakivellä, koska siinä oli pieniä syöpymiä. Pitopinnalle ja venttiilin keiloille tehtiin siniväritarkastus (KUVA 60).

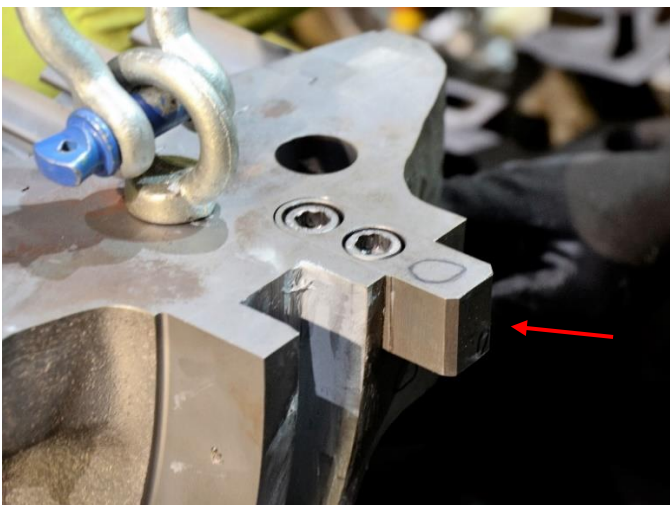
KUVA 61. Johtosiipikannattimen sivukiila

Purkuvaiheen johtosiipilinjauksessa todettiin johtosiipikannattimien olevan pystysuunnassa jonkin verran keskilinjan yläpuolella. Samoin molempien johtosiipikannattimien etu- ja takareunan korkeuksissa oli eroja eli kannattimet olivat myös hieman kallellaan. Kannattimien vaakasuuntainen poikkeama keskilinjasta oli pieni. Johtosiipikannattimien korkeutta pystytään säätämään sivukiilojen korkeutta muuttamalla (KUVA 61). Kannattimien vaakasuuntaista sijaintia voidaan säätää säteis- eli pystykiilan avulla (KUVA 62). Kannattimien kallistusta on vaikea säätää, koska kannattimien urat asettuvat ulkopesien olakkeisiin.

Johtosiipikannattimia laskettiin alaspäin koneistamalla sivukiiloista noin 0,15 mm pois. Taulukossa 7 on esitetty sivukiilojen korkeudet ennen ja jälkeen koneistamisen. Kannattimien vaakasuuntaista sijaintia päätettiin muuttaa kokeilemalla kääntää pystykiiloja 180 astetta ennen linjausmittausta.

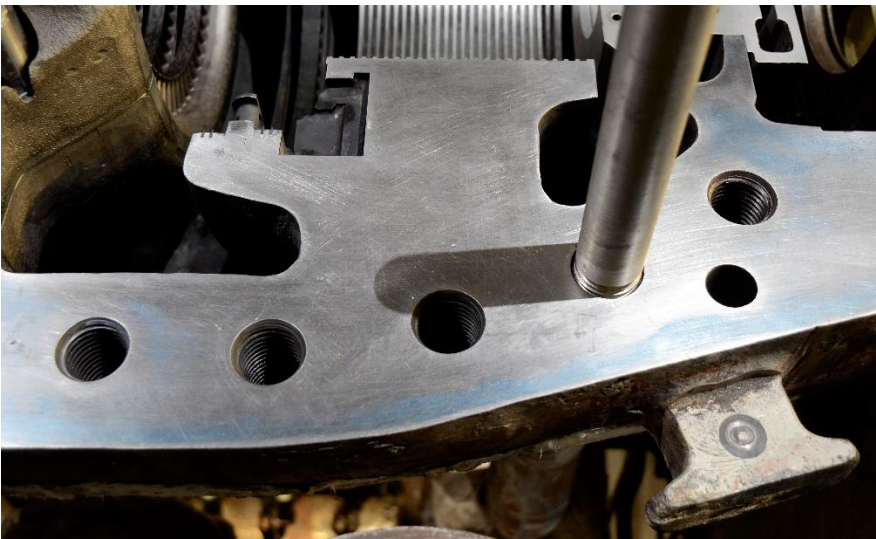
KUVA 66. Ulkopesien jakotason siniväritarkastus

Ennen kokoonpanoa ulkopesien jakotasolle suoritettiin siniväritarkastus. Tarkastuksessa todettiin, että pesät pääsääntöisesti vastaavat toisiinsa jakotason ulkoreunasta. Varsinkin tasausmännän kohdalla kosketus oli ohut ja aivan ulkolaidalla (KUVA 66). Pesien poistokammion molemmissa takanurkissa ei jakotasossa ollut lainkaan kosketusta noin 20 cm:n matkalla.

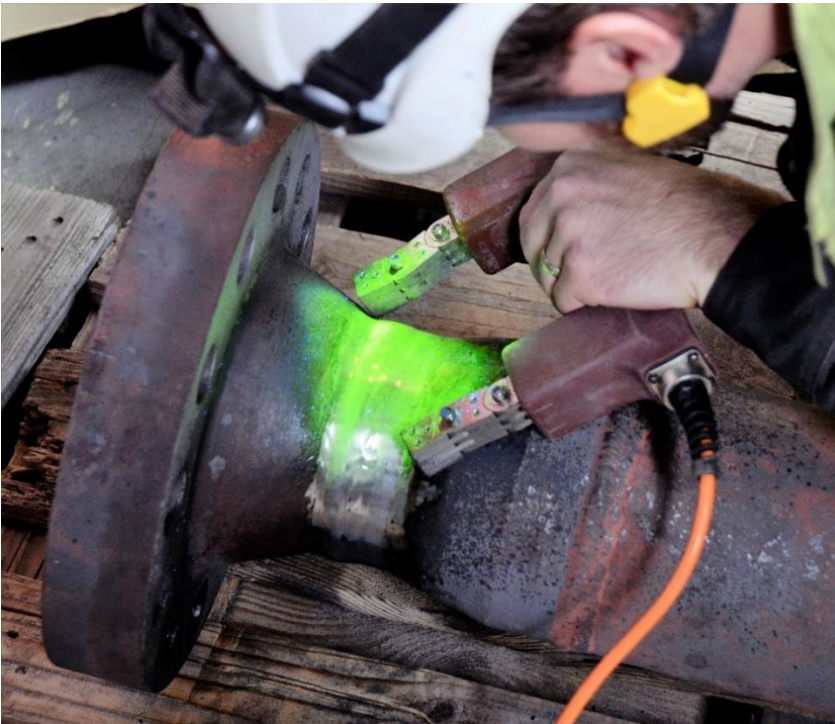
KUVA 72. Päähöryputken hitsisauman magneettijauh tarkastus

Sulkuventtiilin jälkeinen päähöryputki oli irrotettu purkuvaiheessa, jotta turbiinin yläpesän nosto olisi mahdollista. Irrallaan olevan päähöryputken jäljenne- ja magneettijauh tarkastuksen suoritti Replico Oy. Kuvassa 72 on menossa magneettijauh tarkastus, jolla etsitään päähöryputken hitsisaumasta säröjä. Kyseisissä NDT-tarkastuksissa ei havaittu päähöryputken virumista eikä säröjä.

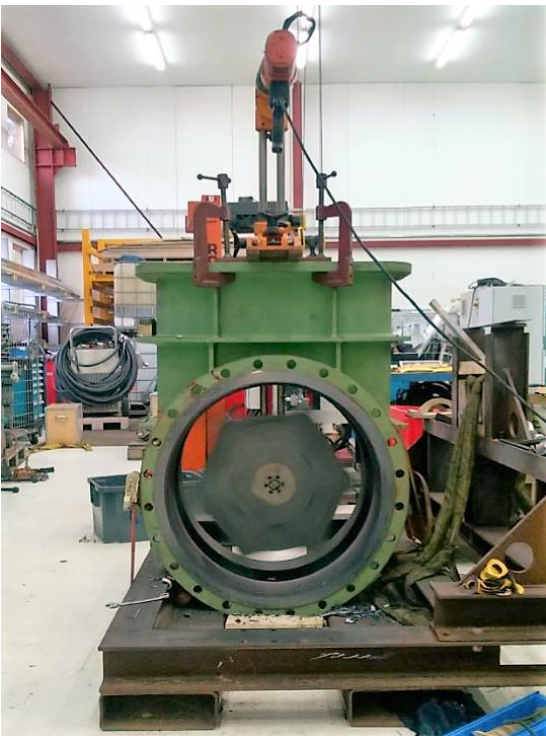
KUVA 75. Poistohöyryventtiilin koneistus

Poistohöyryventtiili lähetettiin Alhon pajalle huoltoon vuoto-ongelman vuoksi. Venttiili oli purettu ja sen lautaset oli koneistettu, koska niissä oli havaittu pahoja kolhuja. Kuvassa 75 on meneillään poistohöyryventtiilin koneistaminen. Kokoonpanon jälkeen venttiili lähetettiin takaisin voimalaitokselle ja se asennettiin paikalleen uusilla tiivisteillä. Venttiilissä havaittiin edelleen ongelmia tiiveyden kanssa ja sovittiin, että venttiili huolletaan uudestaan kesän 2018 huoltoseisokin aikana.

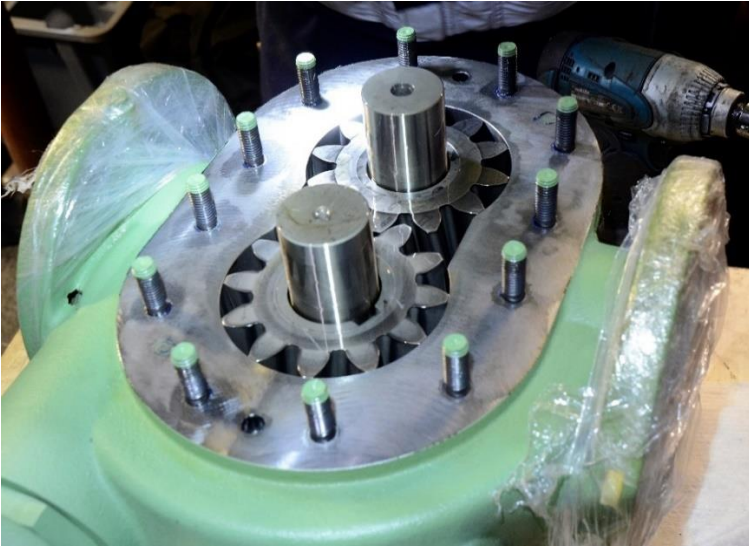
KUVA 78. Pääöljypumpun pätylaippa irrotettu

Pääöljypumpun päätylaipan alueella havaittiin öljyvuotoa. Päätylaippa irrotettiin ja pinnat puhdistettiin (KUVA 78). Päätylaipan ja pumpun rungon väliin laitettiin ohuesti Loctite 510 -tiivisteliimaa ja kiinnitysmutterit kiristettiin tasaisesti momenttiin. Pääöljypumpun kytkimen kytkintapit ja kumit olivat kuluneet, joten ne vaihdettiin uusiin (KUVA 79). Apu- ja hätäöljypumpuille ei tehty muuta kuin kytkinkumien kunnan tarkastus, jossa ne todettiin hyväkuntoisiksi. Öljyputkistossa havaittiin useita pieniä öljyvuotoja. Kaikki vuotavat liittokset avattiin ja niihin vaihdettiin uudet tiivisteet.

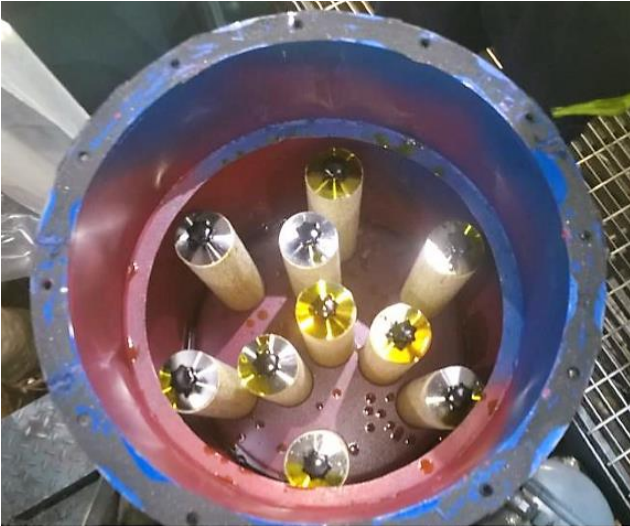
KUVA 80. Öljysumuimurin suodattimet

Öljynsuodattimien suodatinpatruunat pestiin polttoöljyllä ja tiskiharjalla. Myös varasuodattimet pestiin ja pakattiin hyvin varastointia varten. Suodattimien kansiin vaihdettiin uudet o-renkaat asennusvaiheessa. Öljysumuimurin suodattimet vaihdettiin uusiin ja koneikko puhdistettiin (KUVA 80). Öljysumuimurin putken hitsisaumat hitsattiin uudelleen, koska niissä epäiltiin vuotoa. Myös kumisen imuputken letkusiteet vaihdettiin uusiin kaksiosaisiin.

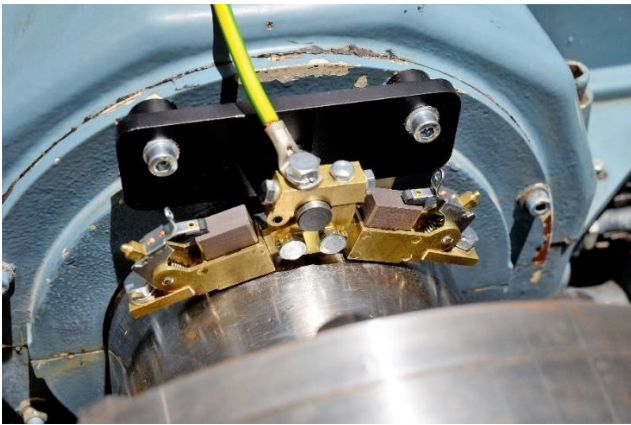
KUVA 82. Generaattoriakselin maadoitushiili

Generaattoriakselin vanha maadoitushiili todettiin riittämättömäksi ja sen tilalle päätettiin rakentaa uusi. Maadoitushiilen tarkoitus on estää laakerivirtojen syntyminen roottoriakselin ja rungon välille. Uudessa maadoitushiilessä on kaksi erillistä hiiltä, joiden vaihto onnistuu myös ajon aikana (KUVA 82).

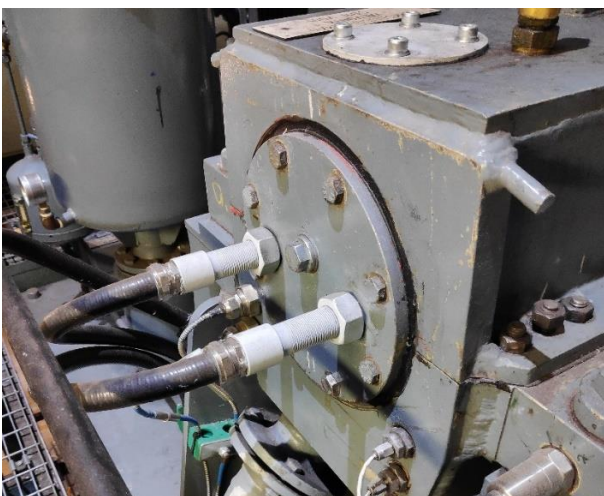
KUVA 83. Turbiiniakselin sähköinen akselinsiirtymämittaus

Turbiinin roottoriakselin vanha mekaaninen siirtymämittaus päätettiin korvata sähköisellä mittauksella, josta saataisiin reaaliaikainen tieto valvomoon. Sähköinen akselin siirtymämittaus toteutettiin asentamalla turbiinin eturungon pätyyn pyörrevirta-anturit, jotka mittaavat kosketusvapaasti ja erittäin tarkasti aksiaalsiirtymän. Kuvassa 83 näkyvät pyörrevirta-antureiden paikat turbiinin eturungossa.

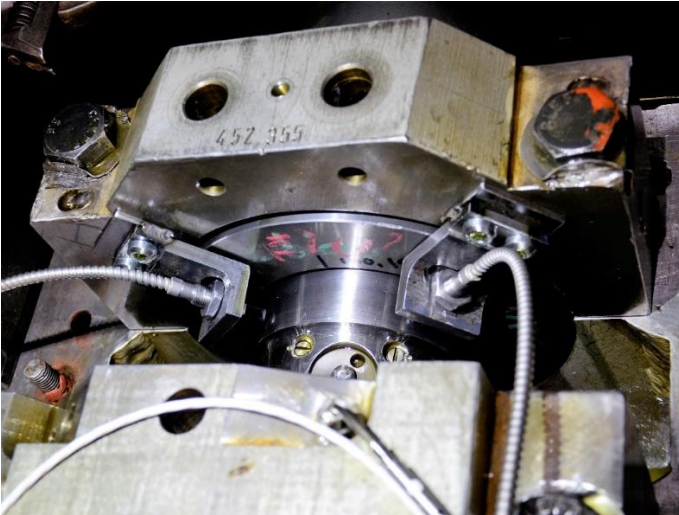
KUVA 84. Turbiiniakselin etupään värähtelymittaus

Roottoriakselille lisättiin sähköiset värähtelymittaukset turbiinin etu- ja takapäähän radiaalilaakereiden läheisyyteen. Värähtelymittaukset toteutettiin pyörrevirta-antureilla. Turbiinin etupäässä antureille rakennettiin pidikkeet ylempään radiaalilaakerikanteen. Pyörrevirta-antureita on kaksi ja ne asennettiin 90° kulmaan toisiinsa nähden (KUVA 84). Turbiinin takapäässä pyörrevirta-anturit asennettiin rungon koteloon (KUVA 85). Anturien kulma on sama kuin etupäässä.

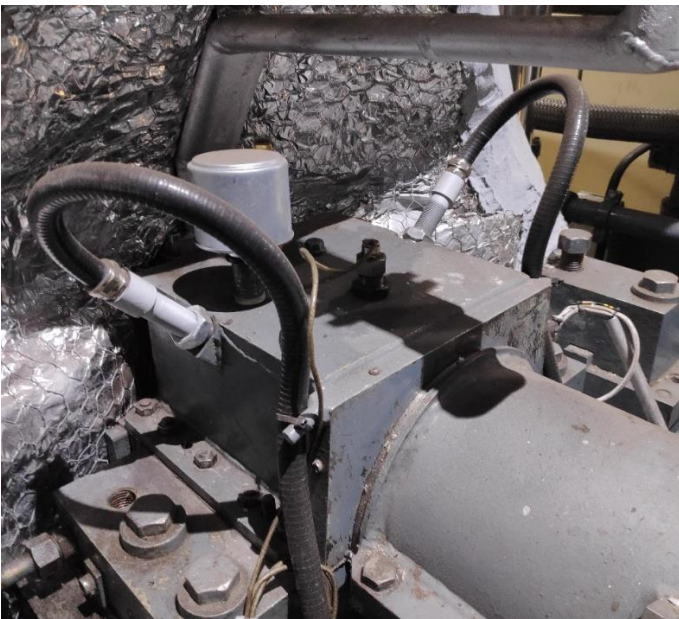
KUVA 85. Turbiiniakselin takapään värähtelymittaus

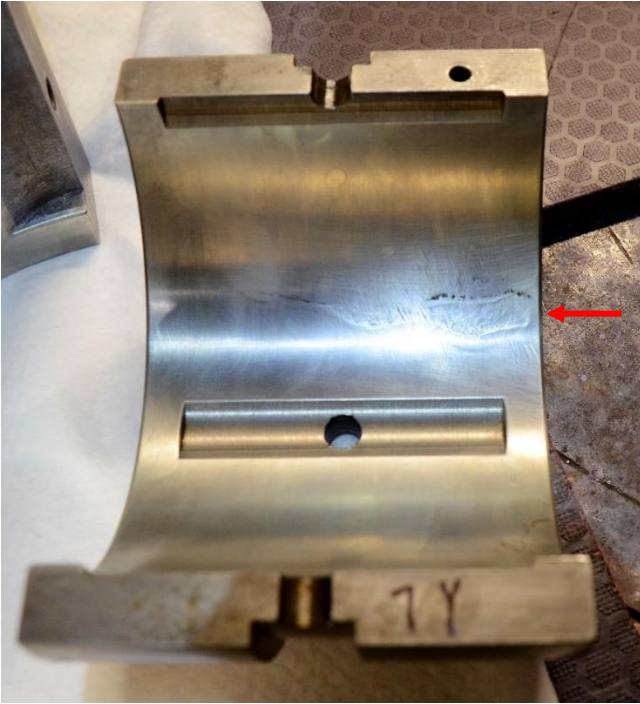
Laakerivälysten mittaamisen jälkeen avattiin laakerikannet. Silmämääräisen tarkastuksen perusteella havaittiin ensiöakselin laakereissa pientä valkometallin sulamista (KUVA 86). Laakereille tehtiin siniväritarkastus, jossa todettiin ensiöakselilla olevan linjausvirhettä. Valkometallin sulamisen arveltiin johtuvan siitä, että ensiöakseli hieman taipuisi yliteholla ajettaessa ja näin aiheuttaisi linjausvirheen. Tätä oli kuitenkin hankala todentaa. Ensiöakselin linjausvirhe korjattiin kaavaamalla liukulaakerit suoraan akseliin nähden.

KUVA 86. Ensiöakselin liukulaakerin valkometalli sulanut

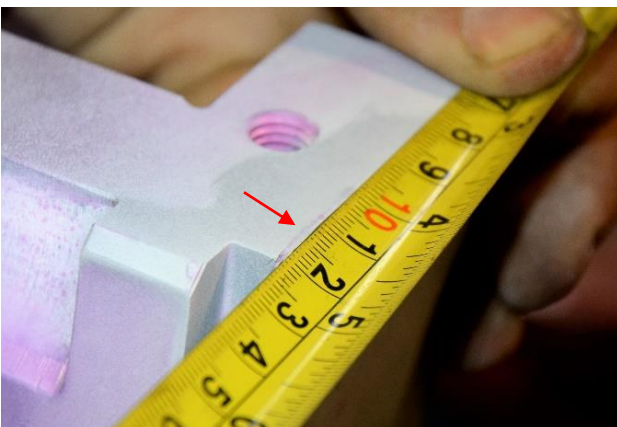
Vaihdelaatikon käytössä sekä varastossa oleville laakereille tehtiin tunkeumanestetarkastus, jossa todettiin toisioakselin ykköslaakerin alemman puoliskon painelaakerin reunassa särö (KUVA 87). Muuten laakereissa ei havaittu säröjä tunkeumanestetarkastuksen perusteella. Laakereille tehtiin myös ultraäänitarkastus, jonka perusteella valkometallipinnoite ei ollut irronnut (LIITE 6). Tunkeumanestetarkastuksessa havaitun särön kohtaa tutkittiin erityisen tarkasti, mutta valkometallin irtoamista ei havaittu ultraäänitarkastuksessa.

KUVA 87. Toisioakselin painelaakerin särö

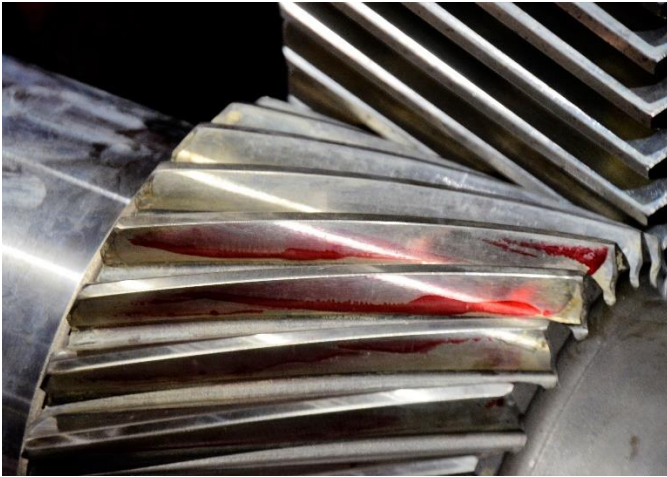
Vaihdelaatikon hammaspyörille suoritettiin hammaskosketusvärjäys. Menetelmässä väriainetta levitetään toiselle hammaspyörälle ja akseleita pyöritetään käsin paaksilla pyörimissuuntaan. Väriaine tarttuu niihin kohtiin, joissa on hammaskosketusta (KUVA 88). Hammaskosketusvärjäyksen perusteella hammaskosketus oli kunnossa. Hammasvälykseksi mitattiin välysmitalla 0,20 mm.

KUVA 88. Vaihdelaatikon hammaskosketusvärjäys

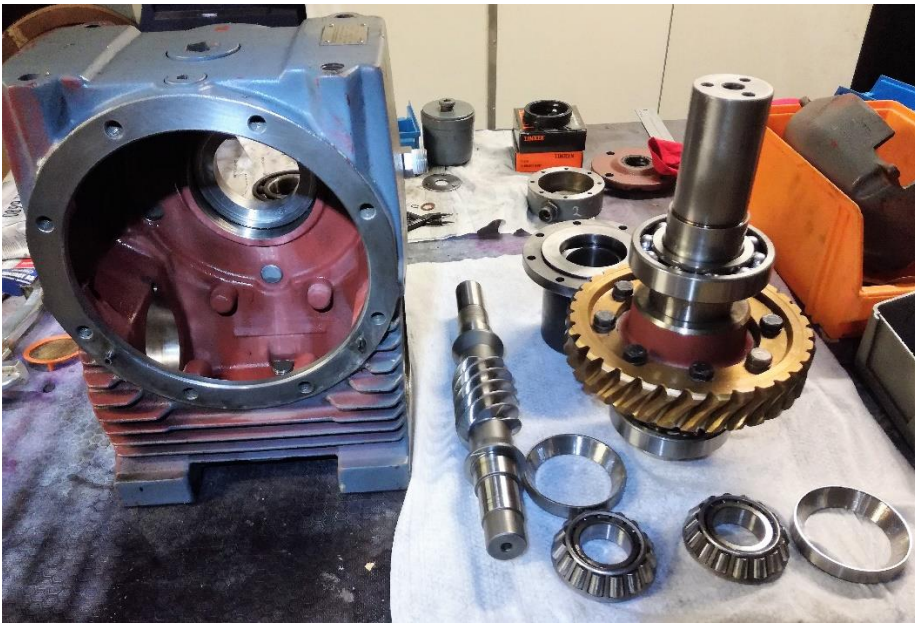
Paaksi oli vuotanut öljyä, joten se päätettiin purkaa ja huoltaa. Purkamisen jälkeen havaittiin laakereiden olevan vaihtokunnossa ja kierreruuvien kuluneen laakereiden ja tiivisteiden kohdalta. Kuvassa 89 on paaksista irrotettuna kierreruuvi ja kierukkapyörä laakereineen. Kierreruuvi lähetettiin pinnoitettavaksi Kokkolaan LCC:lle, jossa laakereiden ja tiivisteiden kohdat laserpinoitettiin ja koneistettiin. Kierreruuville ja kierukkapyörälle vaihdettiin uudet laakerit ja tiivisteet. Kierreruuvien kartiorullalaakereitten Välykseksi säädettiin 0,05 mm. Sähkömoottorin laakerit vaihdettiin myös uusiin ja sähköasentaja suoritti

KUVA 89. Paaksi purettuna

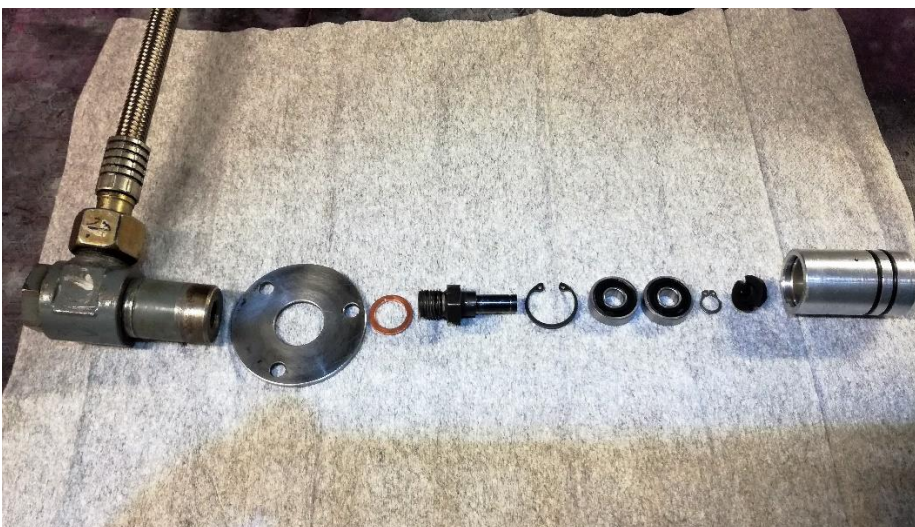
KUVA 90. SSS-kytkimen painevoitelun läpivienti purettuna

moottorille tarvittavat mittaukset. Mittausten perusteella sähkömoottori oli kunnossa. Öljysäiliön täytökorkki korvattiin huohotin-tyyppisellä korkilla, jottei öljysäiliöön tulisi painetta. Vaihteistoon laitettiin 7 litraa VG 220 -tyyppistä vaihteistoöljyä. SSS-kytkimen painevoitelun läpivientiin vaihdettiin myös uudet laakerit ja tiivisteet (KUVA 90).

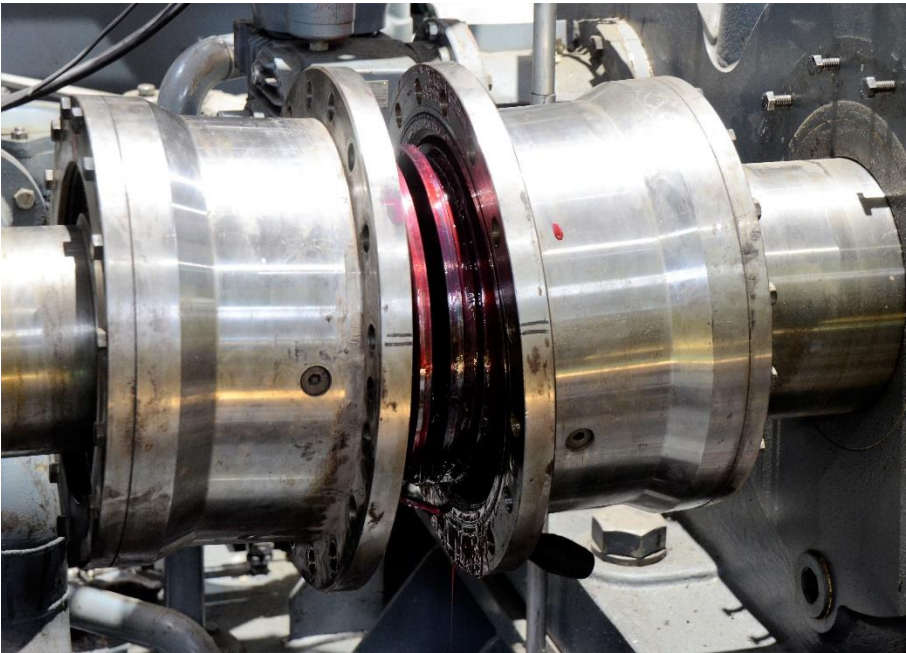
KUVA 91. Vaihdelaatikon ja generaattorin välinen kytkin avattuna

Vaihdelaatikon ja generaattorin välinen kytkin avattiin ja puhdistettiin vanhasta rasvasta (KUVA 91). Kytkimeen vaihdettiin uudet fluorikumiset o-renkaat, joiden lämmön ja kemikaalien kestävyys on hyvä. Kokoonpanon jälkeen kytkin täytettiin rasvalla, jonka määrä on 4,6 kg. Täyttö tapahtui rasvapuristimella kytkimen alapuolen täyttökorkista. Samaan aikaan yläpuolen korkin täytyi olla irti, jotta ilma pääsi pois kytkimen sisältä.

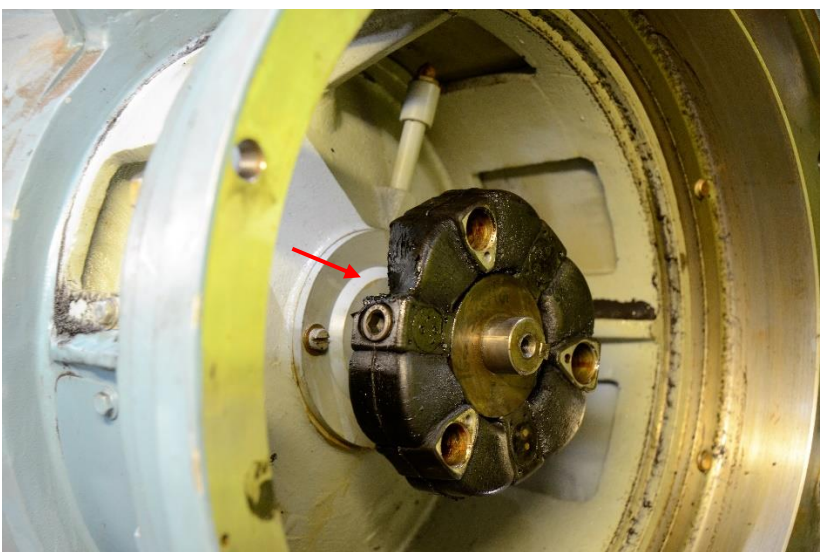
Herätin- eli apumagnetointikone irrotettiin generaattorista kunnostusta varten. Irrotuksen jälkeen havaittiin kytkinkumin olevan turvonnut ja hauras. Kumista oli irronnut 9 grammaa painava pala, jonka epäiltiin aiheuttavan värinöitä generaattorin peräpäähän (KUVA 92). Herätinkoneen laakerit olivat myös vaihtokunnossa äänen perusteella. Herätinkone lähetettiin huoltoon Lappeenrantaan Empowerille, jossa sille tehtiin mm. sähköiset mittaukset, värähtelymittaukset ja laakereiden vaihto. Herätinkone asennettiin generaattoriin uudella kytkimellä.

KUVA 92. Herätinkoneen rikkoontunut kytkinkumi

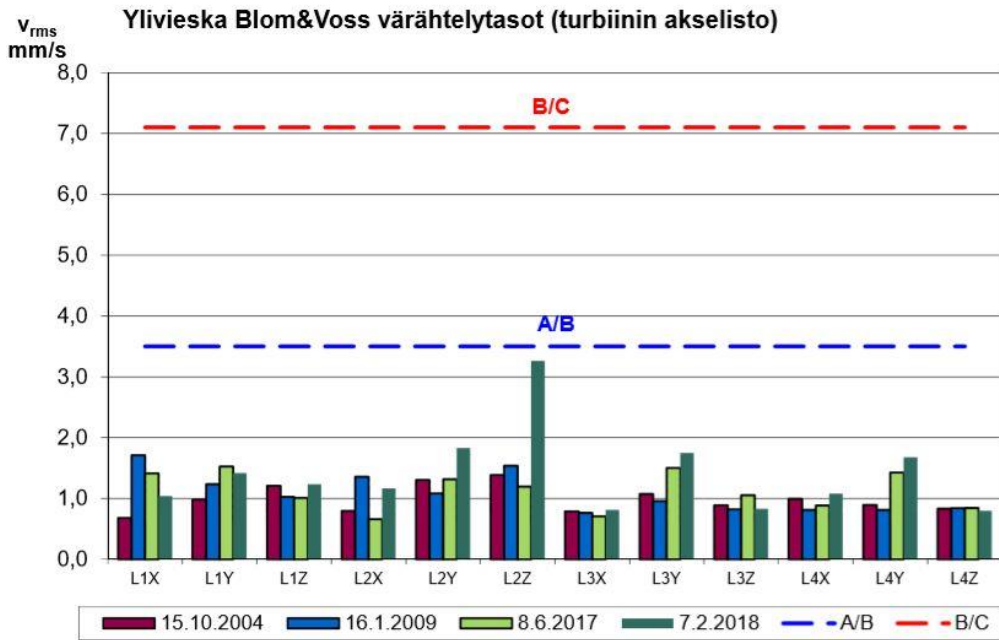
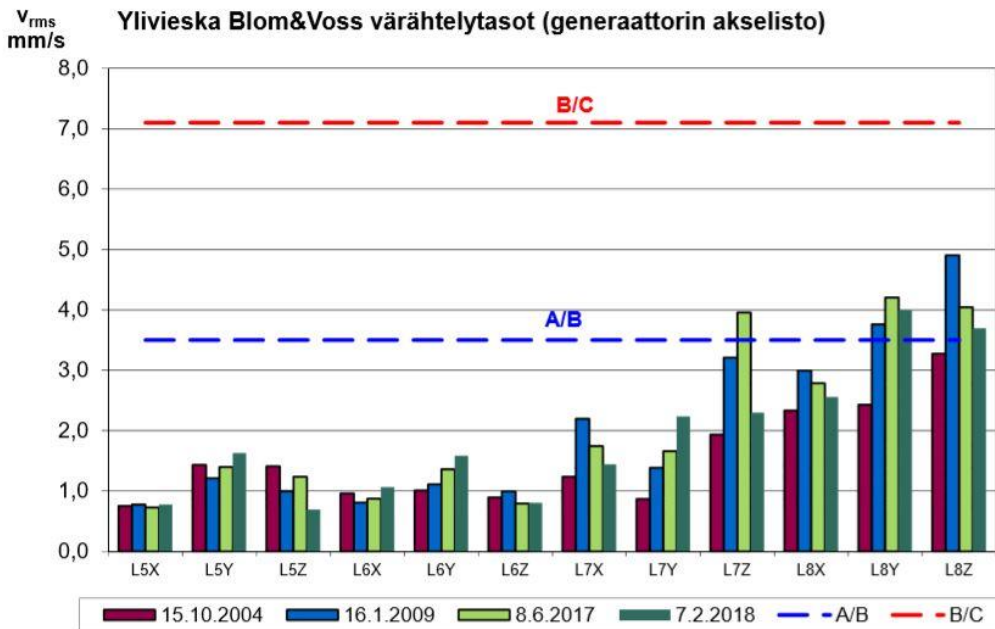
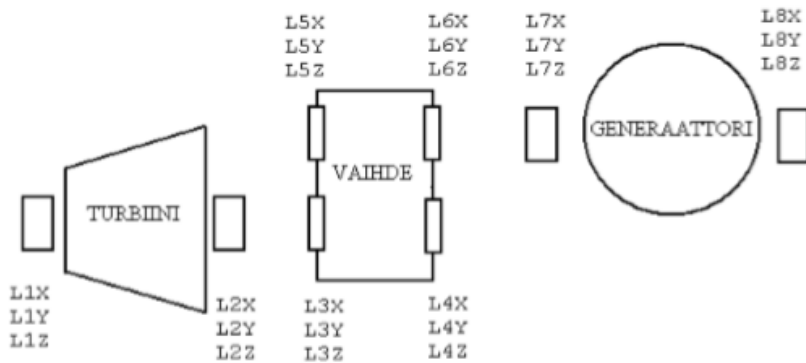
KUVIO 10. Ylösajon värähtelymittausten kokonaistasot (Vimpari 2018)

Tuotantoajon värähtelymittaukset suoritettiin normaalin tasaisen tuotantoajon aikana 6,5 MW:n teholla. Akselivärähtelyt mitattiin kiinteiden pyörrevirta-antureiden ulostuloista ja laakerivärähtelyt magneettikiinnitteisiltä kiihtyvyyssantureilta. Värähtelyissä ei tapahtunut merkittäviä muutoksia koneiston lämpenemisen ja kuormitusmuutosten aikana. Turbiinin aksiaalisen laakerivärähtelyt muuttuivat hieman kuormituksen vaihteluiden mukaan. Värähtelyt pysyivät lähes samalla tasolla kuin ennen revisiota tehdyssä alasajomittauksessa. Turbiinin takalaakerin aksiaalinen värähtelytaso V_{rms} oli kasvanut 1,2 millimetristä sekunnissa 3,3 millimetriin sekunnissa. Kuviossa 11 on esitetty ylösajon värähtelymittausten kokonais- ja tuotantoajon värähtelytasot kuuluvat standardien mukaan luokkaan B. Luokkaan B sijoittuvat koneen soveltuvat yleensä normaaliin pitkäaikaiseen käyttöön. Värähtelymittausten suorittajan mukaan turbogeneraattori oli normaalissa käyttökunnossa värähtelyiden osalta. (Vimpari 2018.)
