SAVONIA

MATKUSTAJAKODIN KUNTOARVIO JA KORJAUSSUUNNITELMA

TEKIJÄ: Arttu Matilainen

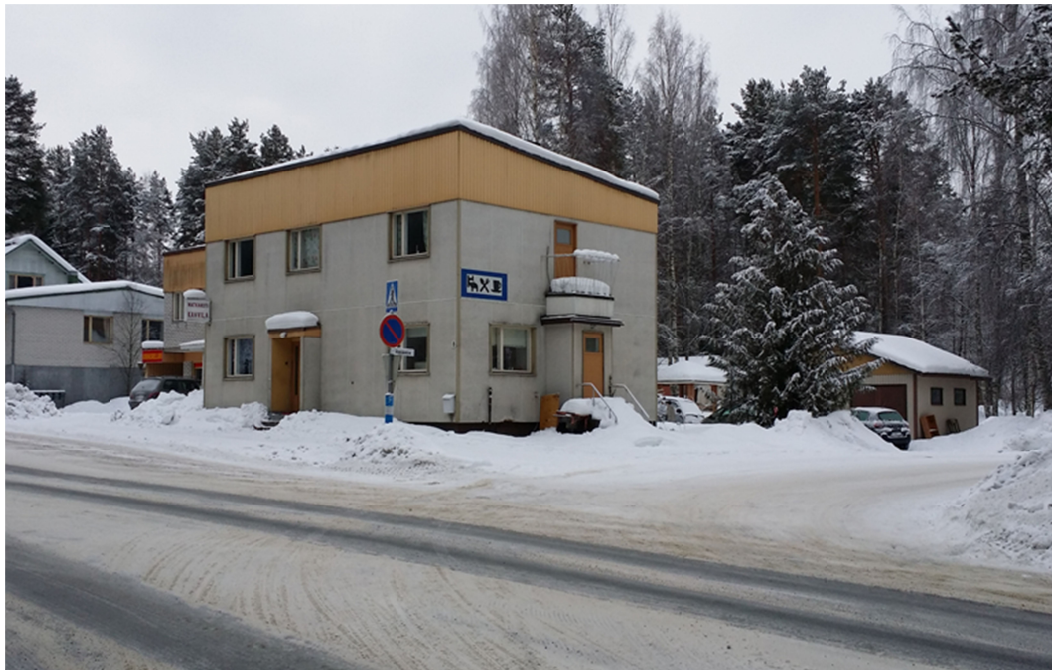
Kuva 4. Alkuperäinen matkustajakotirakennus vuonna 2019 (Matilainen 2019)

Vuonna 1984 uusittiin ulkokuori asianmukaisella tuuletusraolla, tuulensuojalevy ja asennettiin 50 mm lisäeristys. Ulkokuorausmateriaalina oli mineriittilevy (kuva 4). Tämä jouduttiin tekemään, koska vanhassa ulkokuorauksessa ei ollut tuuletusrakoa, jonka seurauksena ulkokuoren laudoituksessa ollut maali alkoi hilseilemään pois aivan liian lyhyen ajan jälkeen huoltomaalauksesta.

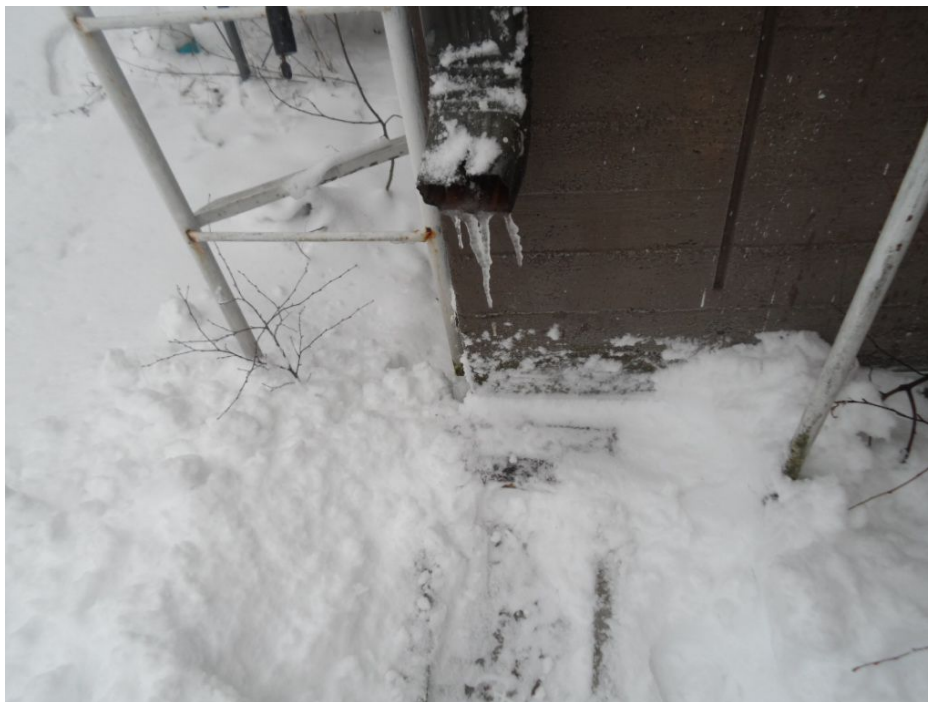
Sadevesikourut ovat vanhat ja päässeet huonoon kuntoon lumen ja jään vaikutuksen alaisena. Kattolla ei ole lumiesteitä. Ulkoverhouksessa on valumajälkiä vuodoista (kuva 19).

Sadevedenpoisto tapahtuu betonikouruilla johdattamalla (kuva 20).

Kuva 20. Syöksytorni ja betonikouru (Matilainen 2019)

Koska seinän varsilta täytyy maa-aines kaivaa pois perustusten eristämisen johdosta, voidaan samalla asentaa salaojitus, salojien tarkastuskaivot ja sadevedenpoistojärjestelmä. Varsinkin toimiva sadevedenpoisto rakennuksen ympäriltä vähentää haitallista kosteuskuormitusta rakennuksen perustuksille merkittävästi. Myös maanpintaa tulee muotoilla viettämään rakennuksesta pois päin (kuva 24).

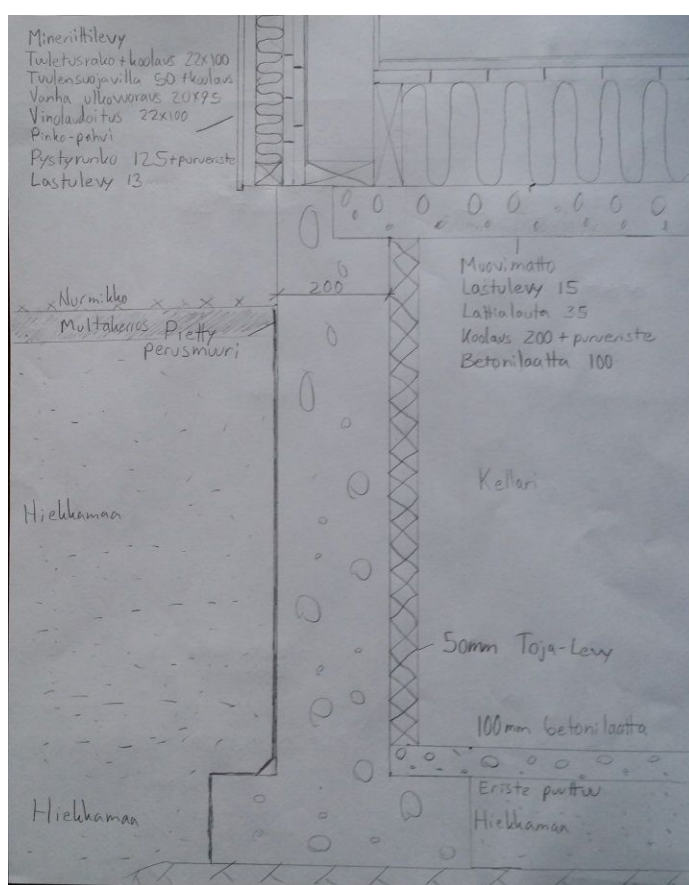
Kuva 22. Perustusleikkaus (Matilainen 2019)

Perustukset ovat joutuneet alttiiksi maaperän kosteudelle, vaikka ne on käsitelty piellä. Piki on voinut alkaa aikaa myöten halkeilemaan, jolloin se ei enää toimi luotettavana kosteuseristeenä. Maan kosteus voi aiheuttaa kapillaarisesti vaurioita rakennuksen puurunkoon ja lämmöneristeseen, heikentää betonin lämmöneristyskykyä tai edesauttaa kosmeettisia haittoja, joita ovat mm. sokkelipinnan irtoaminen. Jotta perustukset saadaan kuiviksi ja pysymään kuivina, edellyttää se kauttaaltaan uutta vedeneristystä. Tämän voisi tehdä samalla tavalla uudestaan, mutta silloin maa-ainesta joutuisi vaihtamaan raekooltaan karkeampaan materiaaliin paljon enemmän, jotta maakosteus ei aiheuttaisi tarpeetonta rasitusta perustuksille. Ohessa alkuperäisen rakennusosan perustusleikkaus (kuva 22).

Valitsin kuitenkin korjaussuunnitelmaan paksuudeltaan 100 mm Isodrän-levyn, joka pitää maakosteuden loitolla ja samalla toimii lämmöneristeenä perusmuurille. ISODRÄN® -levy koostuu yhteen liimatuista, 5-10 mm kokoisista pyöreistä EPS-solumuovipalloista. Rakenne ja valmistusmenetelmä antavat levyille tärkeitä ominaisuuksia. ISODRÄN® -rakenne on sertifioitu salaojitus- ja vedeneristysjärjestelmäksi Suomessa VTT:n sertifikaatilla Nro. 156/01. (www.isodran.fi)

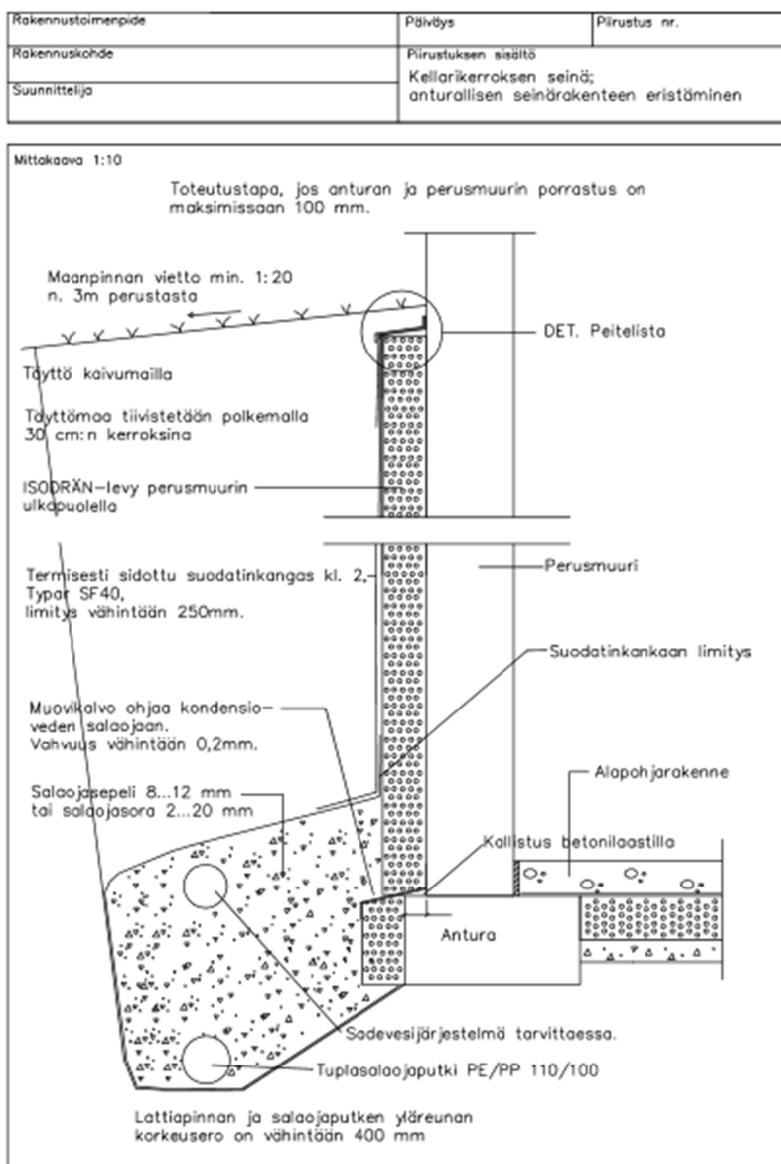
Kuva 24. Perusmuurileikkaus Isodrän-levyllä eristettynä (Muotti-Kolmio Oy)

Myös perusmuurin ympäriltä kaivetun maan vaihtaminen suurempi raekokoiseen materiaaliin vähenee, koska uuden eristeen yhteydessä asennetaan suodatinkangas, joka estää hienojakoisemman maa-aineksen kulkeutumisen eristelevyyn ja kykenee eliminoimaan sen aiheuttamat kosteushaitat. Tämä vähentää maa-aineksen ajamista merkittävästi työmaalle ja sieltä pois, joka vähentää rakentamiskustannuksia ja kaiken lisäksi säästää luontoa. Ainoastaan eristelevyn alareunasta salaojaputken ympärille tulee olla joko raekooltaan 8-12 mm salaojasepeliä tai 2-20 mm salaojasoraa, jotta levyyn tuleva vajovesi pääsisi kulkeutumaan salaojaputkeen saakka (kuva 24).

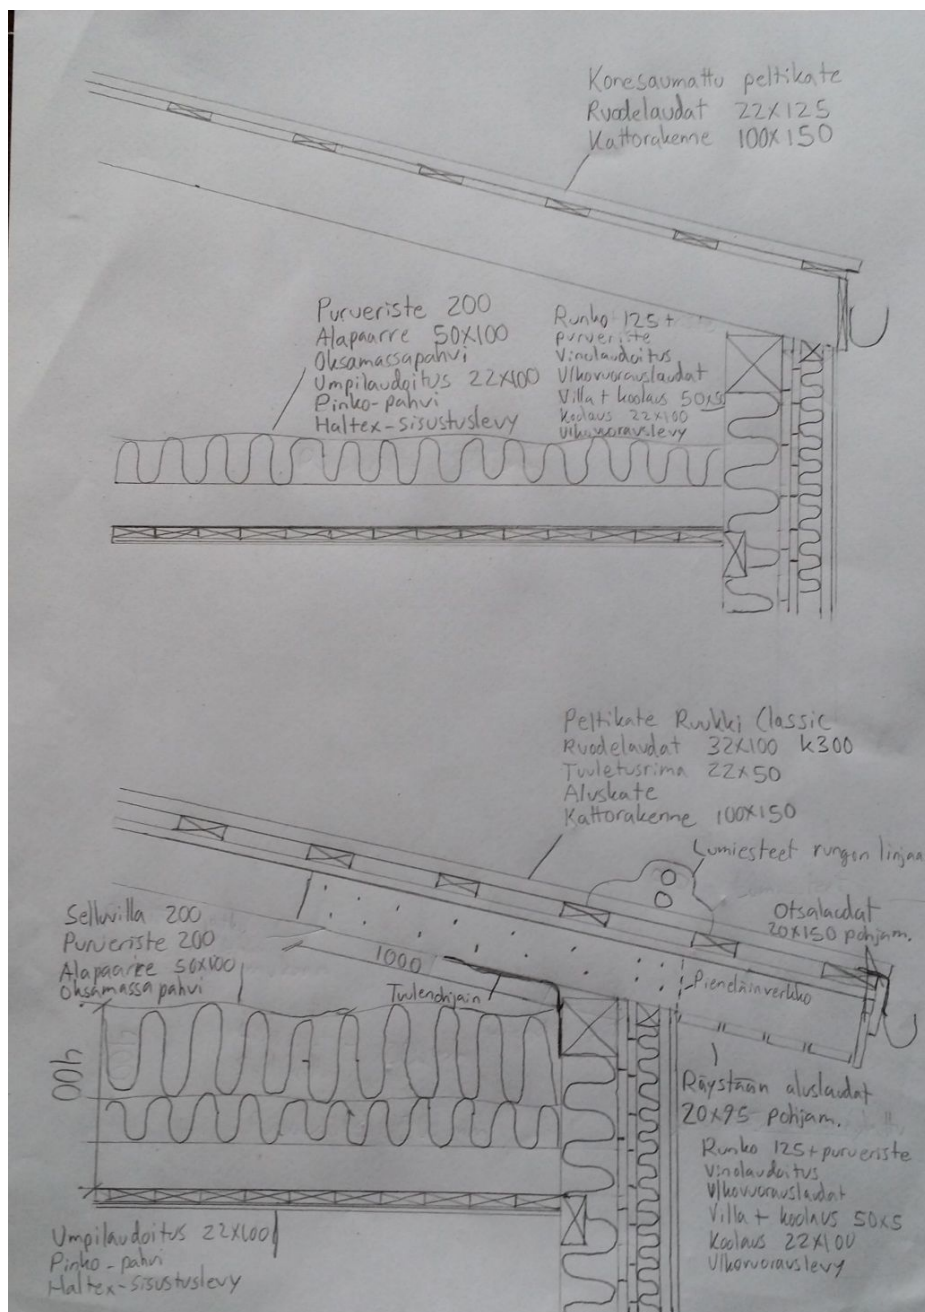
Kuva 25. Yläpohjan leikkauskuvat (Matilainen 2019)

Yläpohjan purueristeen vaihtaminen kokonaan olisi mahdollista vesikatteen uusimisen yhteydessä, mutta se ei olisi tässä kohteessa välttämättä järkevää. Puru on kuitenkin ollut toimiva tähänkin asti ja yläpohjasta puuttuu höyrynsulku, jolloin eristeen täytyy pystyä toimimaan paljon kosteutta sisältävän sisäilman kanssa ja kylmän ulkoilman kanssa. Puupuru materiaalina hallitsee nämä olosuhteet. Ohessa kuvattuna rakenneleikkaukset yläpohjasta tämänhetkisen tilanteen mukaan ja korjaussuunnitelman mukainen ratkaisu on esitettyinä sen alapuolella (kuva 25).

Yläpohjasta on vesikatteen aukaisemisen yhteydessä kätevä puhdistaa roskat ja purkaa tarpeettomia vanhoja rakenteita pois. Samalla tarkistetaan eristetilasta, että löytyykö vettä vuotaneilta kohdilta vaurioituneita kattorakenteita. Tarvittaessa tehdään korjaustoimenpiteitä. Yläpohjan 200mm lisäeristys suoritetaan kattotöiden yhteydessä.

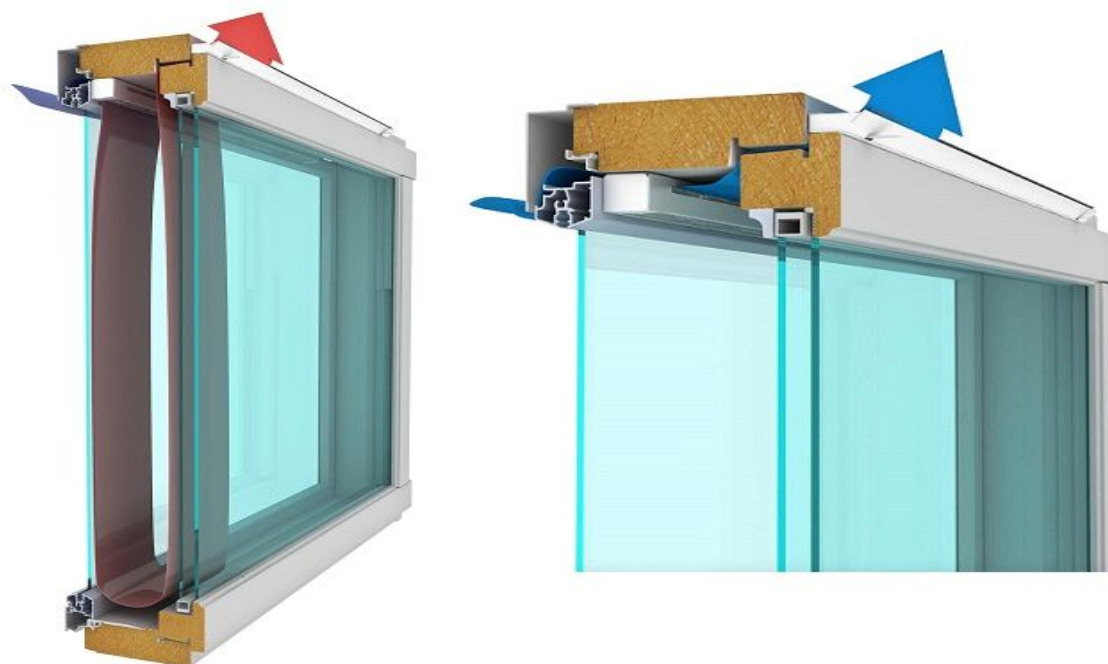
Ikkunat joudutaan vaihtamaan vetoisuuden, hankalan pestävyyden ja ikkunoiden ulkopuolinen peltitys ei toimi oikein. Myös osassa ikkunoita on havaittavissa kosteuden aiheuttamia vaurioita. Ikkunoiden uusimisen yhteydessä on järkevää asentaa ikkunoihin säädettävät korvausilmaventtiilit, joita voi käyttää silloin, kun korvausilmaa tarvitsee. Ikkunoihin asennettavat korvausilmaventtiilit käyvät loistavasti kyseiseen kohteeseen, koska vesikiertoiset patterit sijaitsevat ikkunoiden alapuolella ja korvausilma myös ohjautuu venttiilistä ylöspäin, jolloin se sekoittuu lämpimän ilmassan kanssa. Ikkuna myös lämmittää korvausilman automaattisesti kierrättämällä sen sisälasin ja ulkolasin välissä, jolloin vetoisuuden tunne vähenee entisestään (kuva 26).

Vasemmalla: Talvella ilma kiertää ikkunan välissä lämmeten jopa 20 astetta

Oikealla: Kesällä ilmavirrat ohjautuvat lämpenemättä suodattimen läpi
