## **Heikennettyjen tievalopylväiden lahonneisuuden selvitys**

Tomi Kirves  
Opinnäytetyö  
Kevät 2019  
Sähkötekniikan tutkinto-ohjelma  
Oulun ammattikorkeakoulu

Opinnäytetyön nimi englanniksi: Degradation of Frangible Lighting Poles

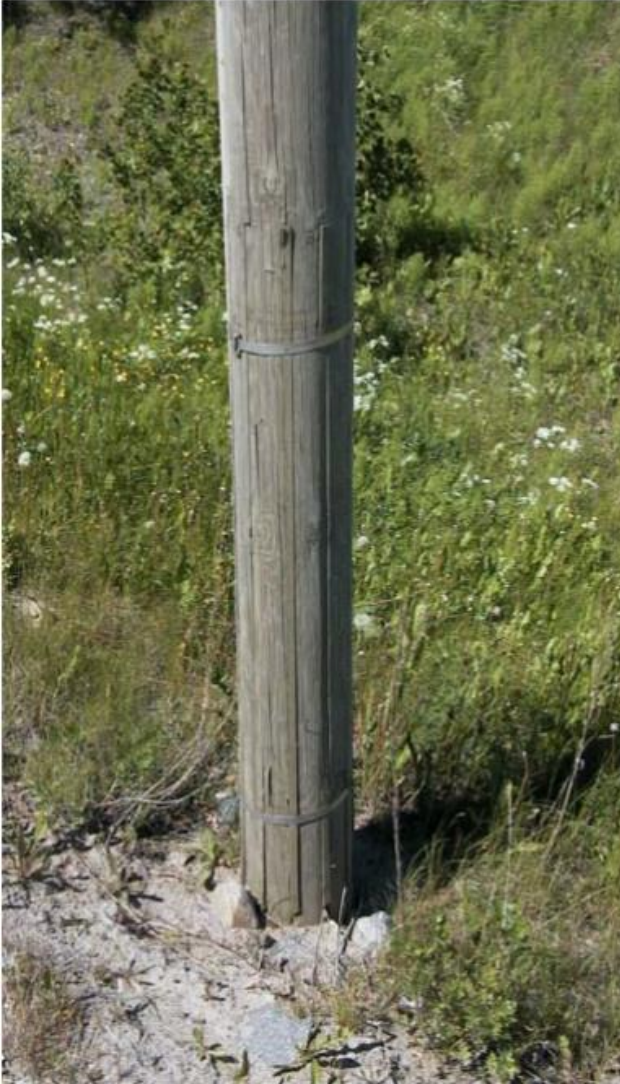
*KUVA 6. Sektorisahattu pylväs (5, s. 6).*

Jäykkiä eli käsittelemättömiä tievalopylväitä muutettiin heikennetyiksi sektorisahaamalla vuosien 1993 ja 1998 välisenä aikana. Menetelmä koettiin tällöin hyväksi, mutta sektorisahaaminen nopeutti kyseisten pylväiden lahoamista. Elinkaaren lyhentyminen nähtiin kuitenkin pienempänä pahana kuin tieliikennekuolemat, joita jäykät tievalopylväät aiheuttivat onnettomuustilanteissa. Kyseinen heikennystapa ei ole enää käytössä uusissa tievalopylväissä.
