PALA-POJAN ARKUN KONSERVOINTI

Opinnäytetyö
Restaurointi

2019

Author (authors)	Degree	Time
Linda Piekäinen	Bachelor of Culture and Arts	April 2019
Thesis title		
Conservation of Pala's chest		86 pages 33 pages of appendices
Commissioned by		
Hyvinkää City Museum		
Supervisor		
Diego Carlozzo		
Abstract		
<p>This thesis discusses the conservation process of a chest. The painted surface of the chest was damaged and partially very brittle. Inside the lid there is the text "<i>Pala 1901</i>". The object has potential to be featured in an upcoming exhibition, therefore the conservation process was current. The primary objective of this thesis was to find suitable conservation methods to consolidate the painted surface.</p>		
<p>The consolidation treatment was needed, because the paint layers were in fragile and friable state. Materials of the chest were examined with UV-light, XRF-analysis and cross-section analysis of the paint layers. Drawings were made to show the overall damage of the chest. The chest was photographed at the beginning of the process. The secondary objective of this thesis was to study the history of the chest. Significance assessment was applied to examine the mag

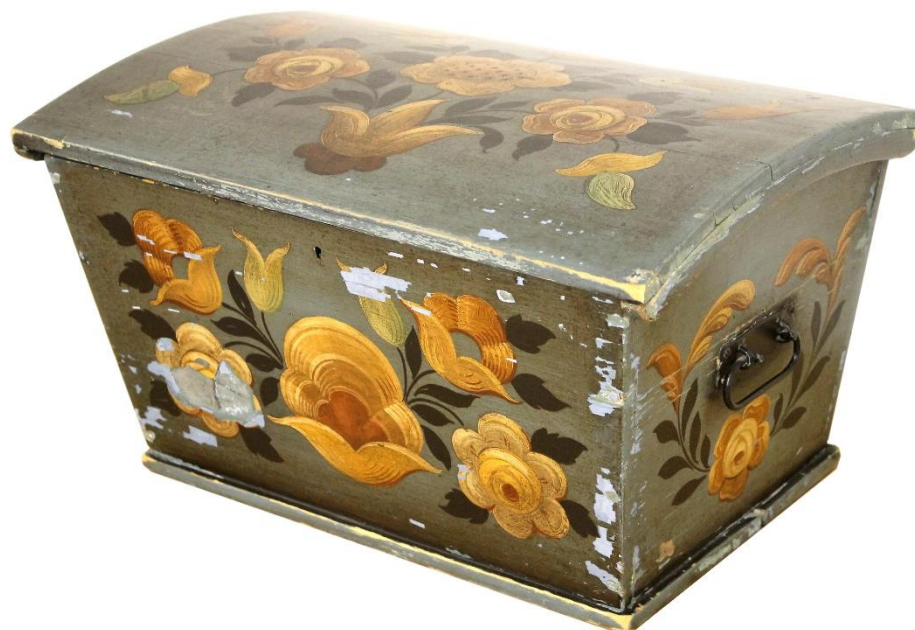
Kuva 9. Yleiskuva (Piekäinen 2019)

Seuraava kuva on yleiskuva Palan arkusta (ks. kuva 9). Arkussa on sinisävyinen pohjaväri, jonka päälle on maalattu keltaisia kukkia. Kukat koristemaalauksessa esittävät ruusuja ja tulppaneja. Tulppaanien lehdet ovat suoralinjaisia ja pitkiä. Ruusujen lehdet ovat muodoltaan pyöreämpiä ja sahalaitaisia. Arkun koristelu on pysynyt kohtalaisen luettavana, eli koristekuviosta on pääteltävissä sen puuttuvat osat.

Kokonaisuudessaan arkku on rakenteeltaan pysynyt ehjänä pohjan suurta halkeamaa lukuun ottamatta. Pintakäsittely on paikoitellen tuhoutunut, osassa vaurioita maalipinta on irronnut puuhun saakka. Paikoitellen maalipinnasta on lähtenyt irti vain pohjusteen päällä olevat maalikerrokset. Arkun kansi on kaaрева, ja sen sisäpinnassa lukee ”Pala 1901”.

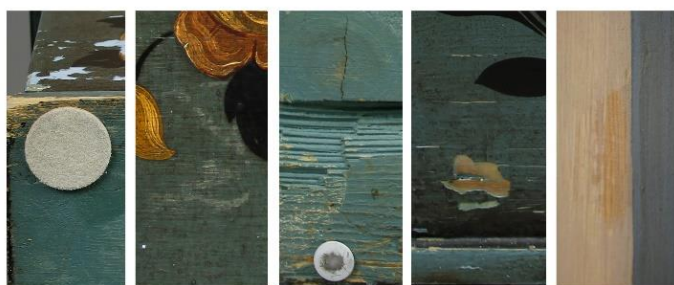
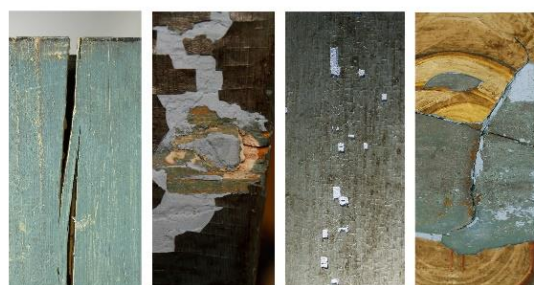
Kuva 10. Vauriot ja niiden aiheuttajat (Piekäinen 2019)

tarrat tahrat liima, nasta kolhut hankaumat

Muita arkun vaurioita, jotka johtuvat ulkoisista tekijöistä, ovat mm. naarmut, hiertymät, painaumat ja aiemmasta korjaustoimenpiteestä jäänyt naula.

halkeamat maalin irtoaminen krakeloituminen oksankohorttien eläminen

Muita arkun vaurioita, jotka johtuvat sisäisistä tekijöistä, ovat mm. oksalakan kuultaminen maalin läpi ja lakan kellastuminen.

Esineen sisäiset ominaisuudet voivat aiheuttaa vaurioita tilanteissa, joissa esineeseen valitut pintakäsittelymateriaalit ikääntyvät eri tahtiin. Esimerkiksi kitti maalipinnan alla voi alkaa hajota ja murentua, vaikka muu arkun maalipinta kiitin päällä on vielä hyvässä kunnossa. Useissa kohdissa arkkua vanhentunut kitti on edesauttanut pintamaalin irtoamista. UV-säteily nopeuttaa maalin ikääntymisen vaikutuksia ja lyhentää materiaalin käyttöikä.

Osa vaurioista on suoraan pääteltävissä vain ulkopuolisen tekijän aiheuttamaksi, kuten naulat, nastat, tarrat ja kolhut. Maalin irtoaminen on saattanut olla jo käynnissä esineen sisäisten ongelmien vuoksi, jolloin ulkoinen ärsyke kuten esineen siirtäminen on saattanut lopulta irrottaa maalin. Puu on halkeillut esineestä sekä oksankohdissa että pohjassa. Puun halkeaminen voi olla

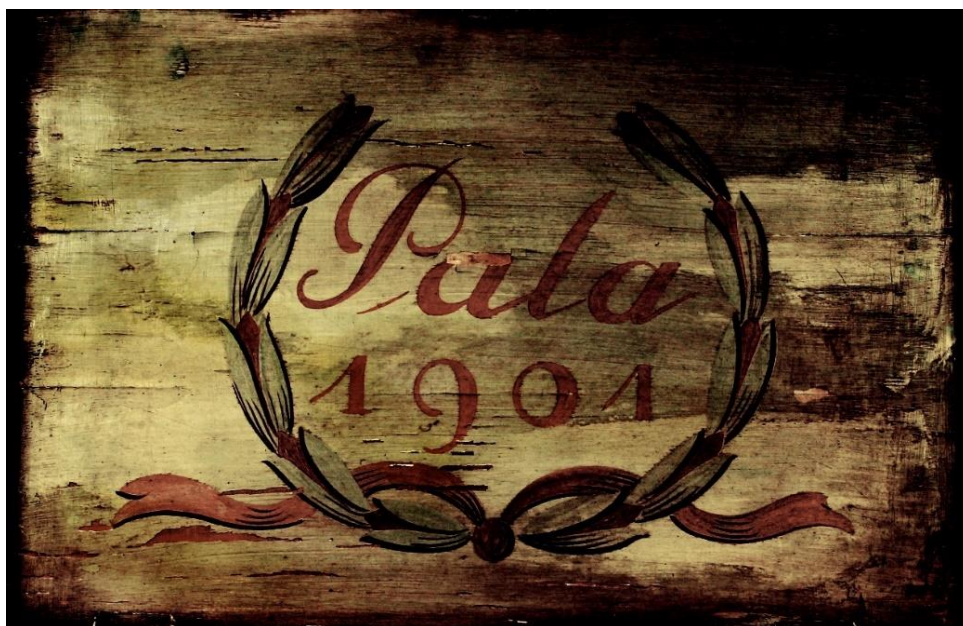
Kuva 20. Korostettu kuva arkun kannen sisäpuolesta (Piekäinen 2019)

Nykyisen maalikerroksen alla on toinen maalikerros, joka herätti mielenkiinnon. Alla oleva kuva on tehty havainnollistamaan tämän hetkisen maalikerroksen alta löytyvää paikoittaista vanhaa maalikerrosta (ks. kuva 20). Kuvan valoisuuden tasapainoa sekä värikylläisyyttä on muokattu alla olevan maalikerroksen hahmottamisen parantamiseksi. Arkun kannen sisäpuolelta on havaittavissa selkeitä vaaleita alueita, jotka paistavat läpi nykyisestä maalipinnasta. Vaaleat alueet ovat kohtia, joissa on vanhaa maalikerrosta jäljellä nykyisen maalikerroksen alapuolella.

Pinnasta erottaa selvästi hiomisen jäljet, jotka näkyvät yllä olevasta kuvasta oikeassa reunassa. Hiomisen jättämät urat sijaitsevat nykyisen maalikerroksen alapuolella. Havainnon perusteella on pääteltävissä, ettei nykyinen kannen sisäpuolen maalipinta ole alkuperäinen. Aiemman maalikerroksen poistaminen on ollut epäammattimaista hiomisjäljistä päätellen. Tietoa tai viitteitä ei ole siitä, onko arkun kannen sisäpuolella ollut aiemmin tasainen värikerros vai koristemaalaus.

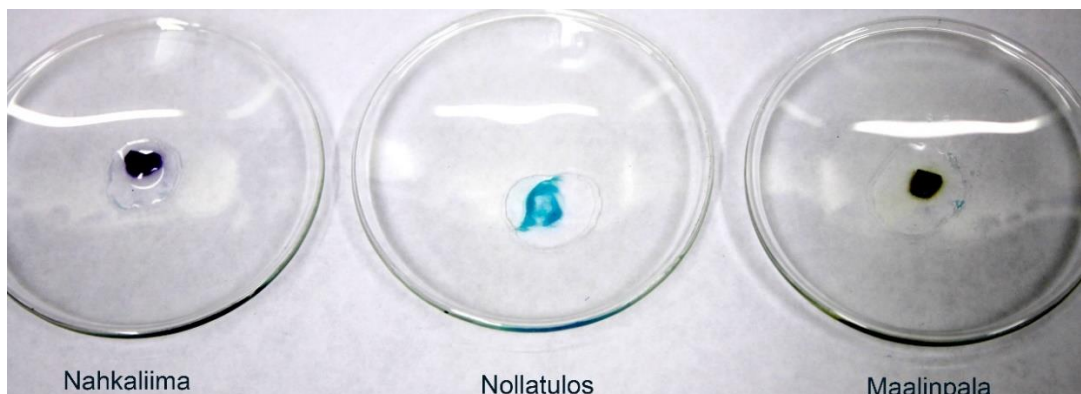
Kuva 22. Proteiinitesti (Piekäinen 2019)

Proteiinitestissä tehtiin positiivinen referenssinäyte nahkaliimalla. Nollatulokseen käytettiin vain kuparisulfaattia sekä natriumhydroksidia. Maalinäyte ei muuttunut violetiksi, joten sen perusteella näytteessä ei ole proteiinia. Vaaleansinisen pohjusteen sideaine olisi voinut olla eläinperäistä liimaa, joka sisältää proteiinia.

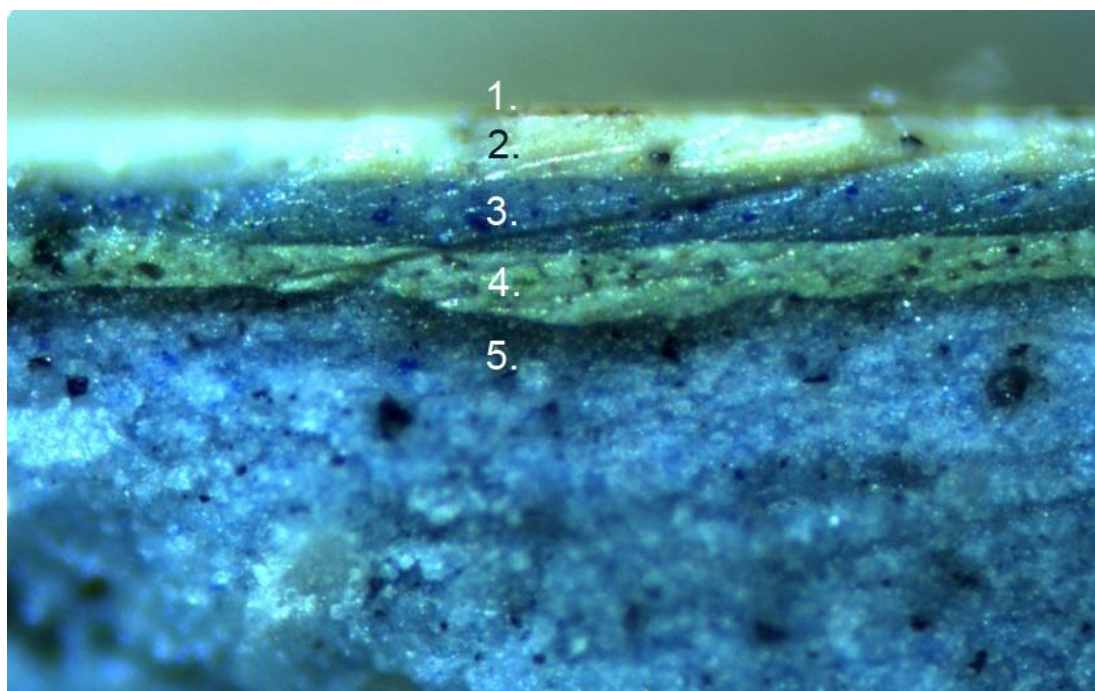
Kuva 23. Poikkileikkausnäyte arkun ulkopinnasta (Piekäinen 2019)

Seuraavassa kuvassa on poikkileikkausnäyte arkun ulkopinnasta koristemaalauksen kohdalla (ks. kuva 23). Näytepala on silmämääräisesti arvioituna peräisin keltaisella maalilla maalatusta kohdasta, eli todennäköisesti keltaisesta kukkakuviosta. Siinä näkyvät kaikki pintakäsittelykerrokset pohjusteesta pintaan asti. Poikkileikkausnäytteestä puuttuu pohjusteen alla havaittu vihreä väri. Näytteessä havaittiin yksi lakkakerros sekä neljä maalikerrosta.

Kuvassa kerros 2 on keltaista maalia, jota koristemaalauksessa on käytetty. Sen päällä on erittäin ohut kerros lakkaa, joka näkyy tummempana pintana kuvassa numeron 1 vieressä kerroksen 2 päällä. Kerros 3 on arkun sinistä pintamaalia, jota on kauttaaltaan esineen pinnassa koristemaalauksen alapuolella. Maalikerros 4 on vihreän värinen. Kyseisestä vihreästä maalikerroksesta ei näy viitteitä arkkua paljain silmin katsoessa. Ei ole tietoa, viittaako kyseinen 4. kerros aikaisempaan ulkoasuun, vai onko se pelkästään välimaalikerros, joka eristää sinisen pintamaalin liitupitoisesta vaaleansinisestä pohjusteesta. Maalikerroksen 4 päällä ei ole kuvasta havaittavissa lakkapintaa. Jos kyseinen maalikerros olisi ollut yksi arkun entisistä ulkoasuista, sen päällä olisi todennäköisesti näkyvissä lakkaa tai likaa. Kerrokset 1, 2, 3 ja 4 ovat tiukasti kiinni toisissaan. Paikoitellen pohjuste on jäänyt kiinni puuhun, mutta kaikki muut kerrokset ovat irronneet. Sen vuoksi 4. maalikerrosta ei huomaa arkkua katsoessa. Kerros 5 kuvaa tässä poikkileikkausnäytteessä vaaleansinistä liitupitoista pohjustetta.

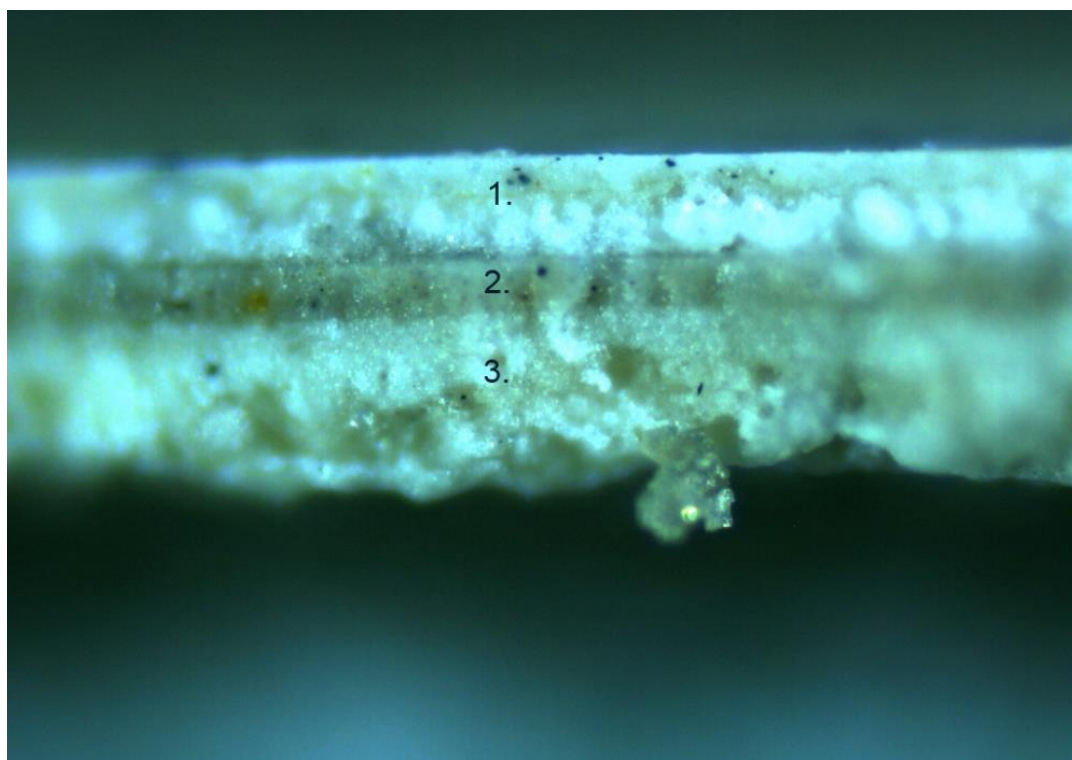
Kuva 24. Poikkileikkausnäyte arkun sisäpinnasta (Piekäinen 2019)

Kuvassa 24 maalikerros 1 on päällimmäisin pintakäsittelykerros. Sen päällä ei vaikuta olevan erillistä lakkakerrosta. Maalikerros 2 ei ole havaittavissa arkusta paljain silmin. Maalikerros 3 on pohjuste. Maalinäytettä hioessa poikkileikkausnäytettä varten näytteestä irtosi valkoista liitumaista tomua. Todennäköisesti maalikerros 3 sisältää liitua. Maalikerroksen paksuuskin viittaa liituun.

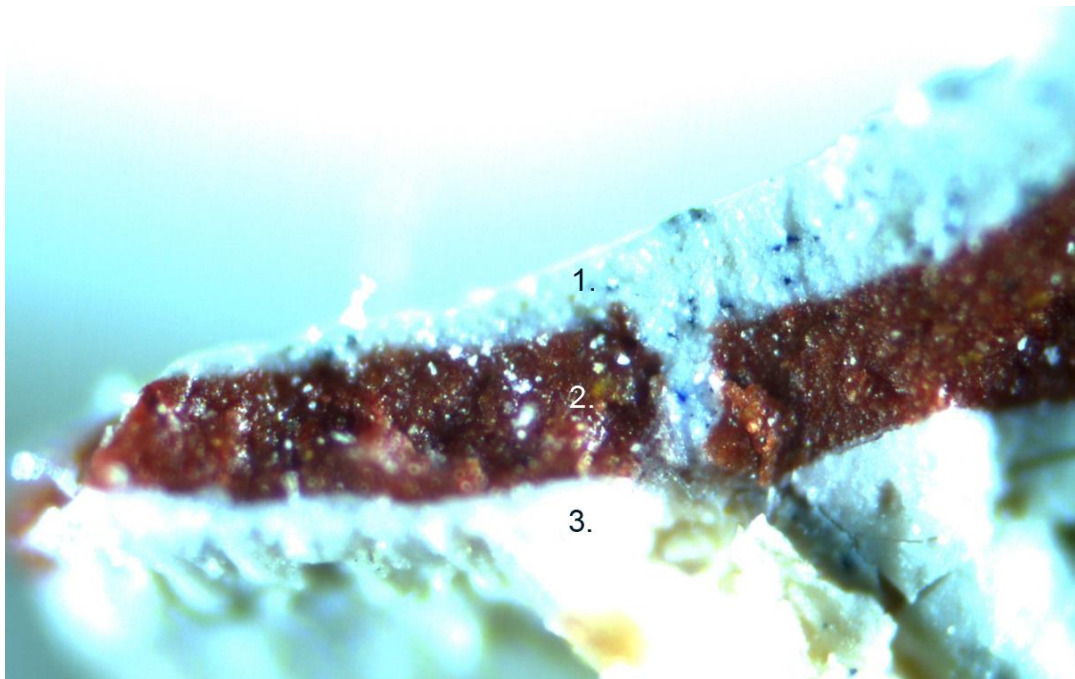
Kuva 25. Poikkileikkausnäyte arkun lokerosta (Piekäinen 2019)

Poikkileikkausnäytteen 1. maalikerros on lokeron päällimmäinen maalikerros. Väriltään se on hieman sinertävä. Maalikerros 2 on väriltään punainen. Punaisessa maalikerroksessa on näkyvissä halkeama, joka on täytynyt päällimmäisen maalikerroksen maalilla. Maalipinta on saattanut haljeta puun elämisen seurauksena. Poikkileikkausnäyte on ulkomuotonsa perusteella todennäköisesti peräisin lokeron nurkasta, jossa puuosat ovat liitettynä toisiinsa kiinni. Nurkat sekä muut liitoskohdat ovat alttiita puun elämiselle, joka saattaa aiheuttaa vaurioita pintakäsittelykerroksille.

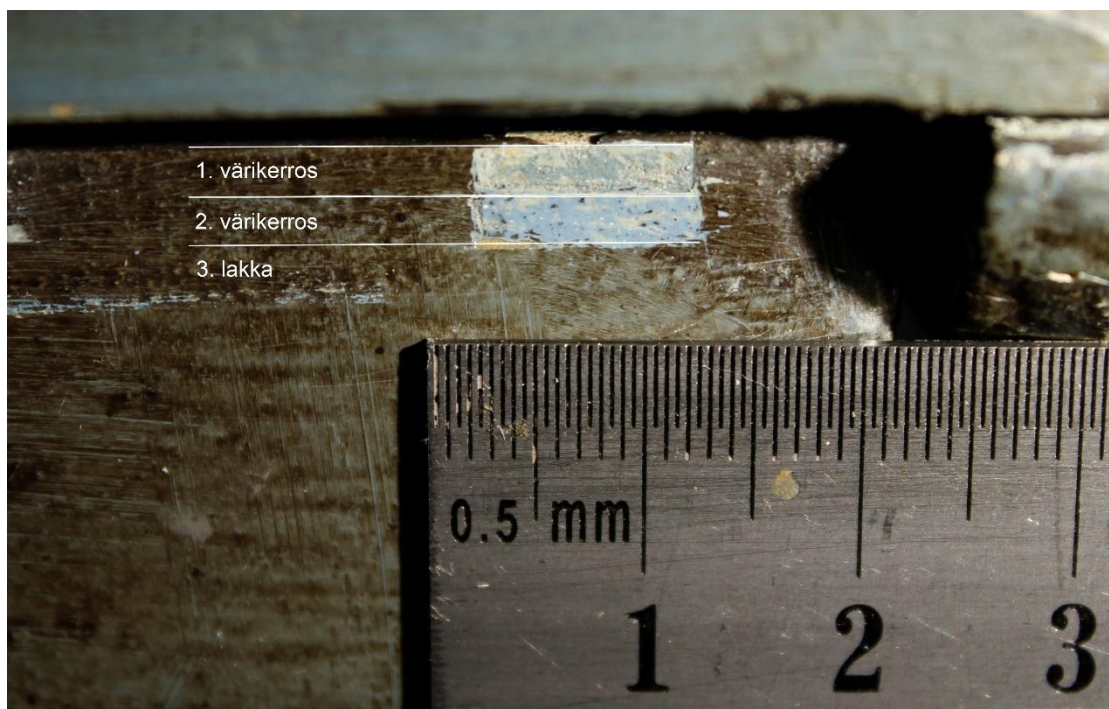
Kuva 26. Arkun takasivun väriportaitkko (Piekäinen 2019)

Väriportaikon 1. värikerros on poikkileikkausnäytteessä havaittu vihertävä maalikerros, joka on varsinaisen sinisen maalipinnan alapuolella. 1. värikerroksen alapuolella sijaitsee liitupitoinen pohjuste. Väriportaikon 2. värikerroksen sininen vastaa todennäköisesti arkun pinnan väriä, jos siinä ei olisi kellastunutta/ tummunutta lakkaa eikä ruskeaa patinointia.

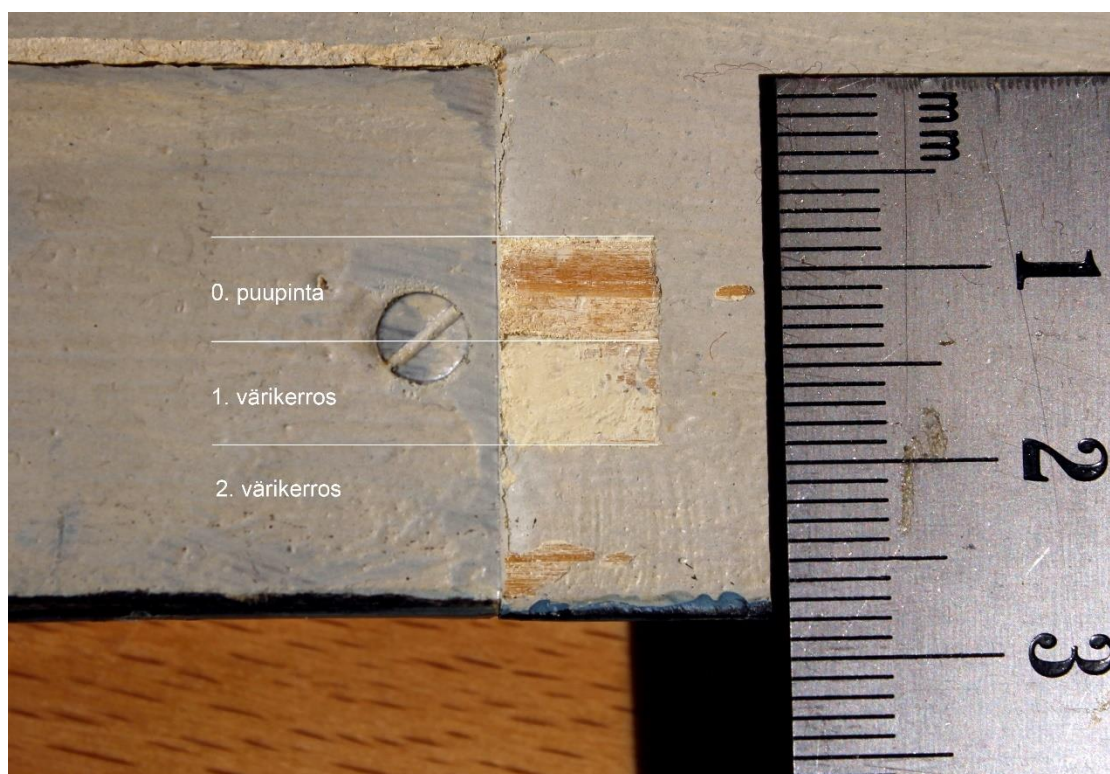
Kuva 27. Arkun sisäpinnan väriportaikko (Piekäinen 2019)

Väriportaikkoa tehdessä valkoisesta 1. värikerroksesta irtosi runsaasti vaaleaa pölyä. Valkoinen maalikerros on paksu, ja koostumus viittaa siihen, että se sisältää liitua. Liitua käytetään pohjusteessa täyteaineena. Valkoinen maalikerros on paikoitellen irronnut tai poistettu nykyisen maalikerroksen alta. Toinen värikerros on nykyinen arkun sisäpintojen väri. Värikerros on ohut, ja sen pinta

on kiiltävä. Väriportaikossa havaittua keskimmäistä maalikerrosta ei saatu esille väriportaikossa.

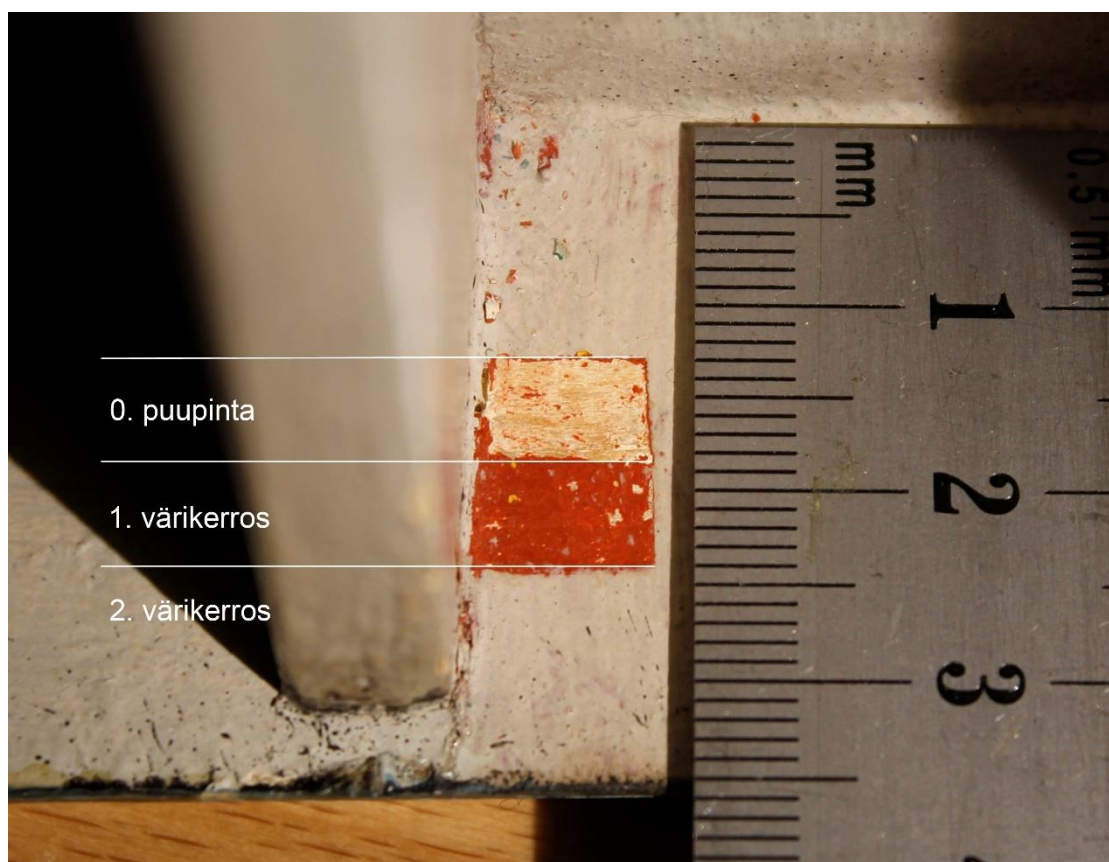
Kuva 28. Arkun lokeron väriportaikko (Piekäinen 2019)

Lokeron väriportaikosta löytyi muusta värimaailmasta erottuva punainen väri. Toisin kuin kuvasta on pääteltävissä, punaisen värin alla oli puhtaanvalkoinen maalipinta, mutta sitä ei saatu mekaanisesti kirurginveitsellä erottumaan. Kyseessä saattaa olla silote, varsinainen maalipinta tai pohjuste. On mahdollista, että ennen punaisen maalipinnan maalaamista, edellä mainittu valkoinen maalipinta on hiottu, jonka vuoksi valkoista maalia on lähinnä vain puun pienissä urissa.

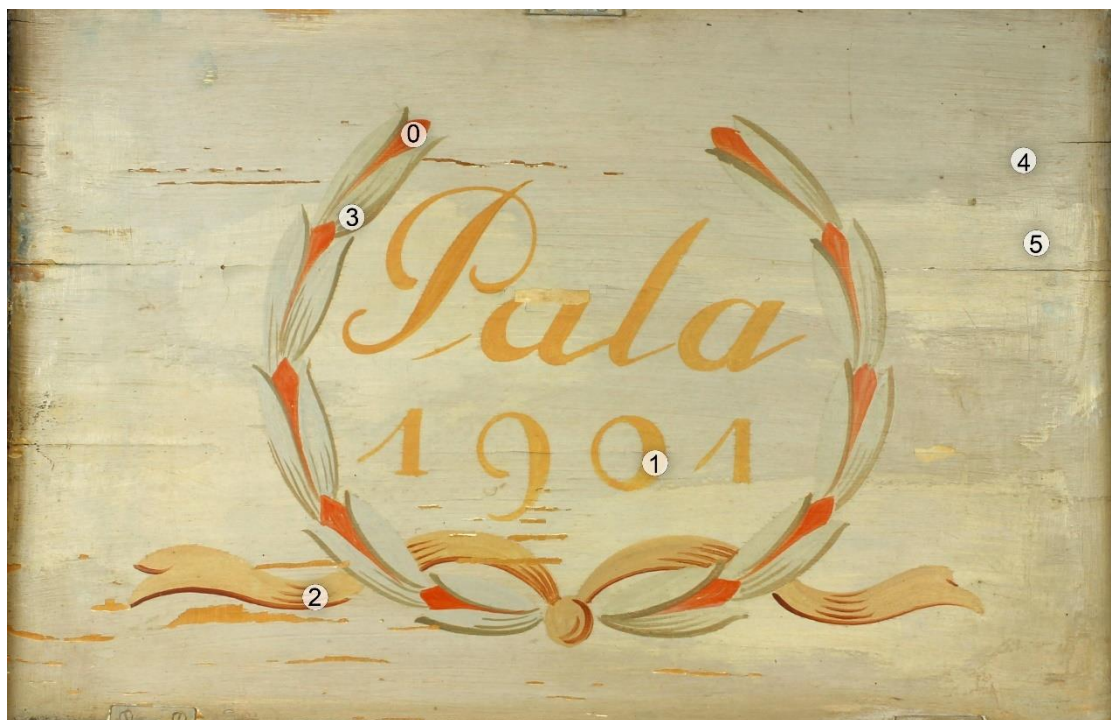
Seuraavaan kuvaan (ks. kuva 29) on merkitty arkun kannen sisäpuolen kohdat, joista mittauksia on otettu. Mittaukset 0–3 koskevat koristemaalausta, ja mittaukset 4 ja 5 on otettu pohjaväristä.

Kuva 29. XRF-mittausten sijainti kannen sisäosassa (Piekäinen 2019)

Mittaus 0 (liite 9) on otettu kannen sisäpuolen koristemaalauksesta seppeleen punaisen kukan kohdalta (ks. kuva 29). Väriltään seppeleen punaiset kukat muistuttavat lyijyoksidia, jota kutsutaan myös lyijymönjäksi (Pb_3O_4). Mittaustuloksissa on lyijyä 0,472 %. Todennäköisesti pigmentti on lyijymönjää.

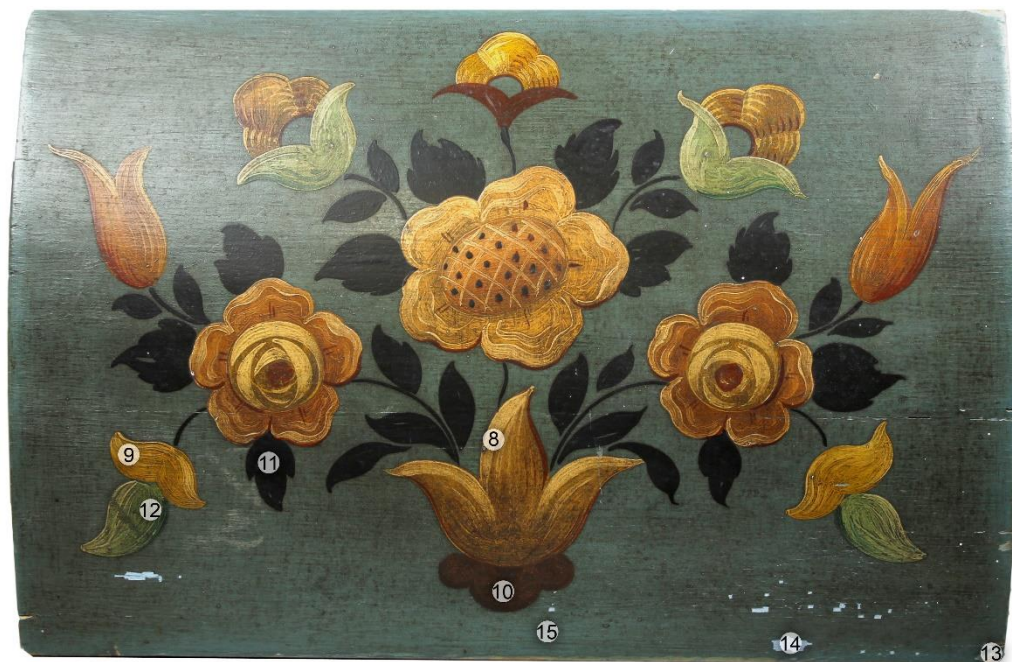
Seuraavassa kuvassa (ks. kuva 30) on merkittynä kannen ulkopinnan mittauskohdat. Mittaukset otettiin kannen etureunasta. Mittaukset 8–12 koskevat koristemaalausta ja mittaukset 13–15 pohjaväriä, pohjustetta ja alinta värikerrosta.

Kuva 30. XRF-mittaustulosten sijainti kannen ulkopuolella (Piekäinen 2019)

Mittaus 13 (liite 22) on otettu kohdasta, josta on lähtenyt maalipinta ja pohjuste irti kokonaan. Kohdassa oli näkyvillä vihertävää maalia tiukasti kiinni puupinnassa. Mittauksessa havaittiin rikkiä 3,099 %, sinkkiä 2,288 % ja piitä 1,287 %. Pigmenttiä ei ole pääteltävissä tämän mittauksen perusteella. On mahdollista, että arkussa olevat muut materiaalit, kuten puu ja ruuvit häiritsevät mittaustulosta.

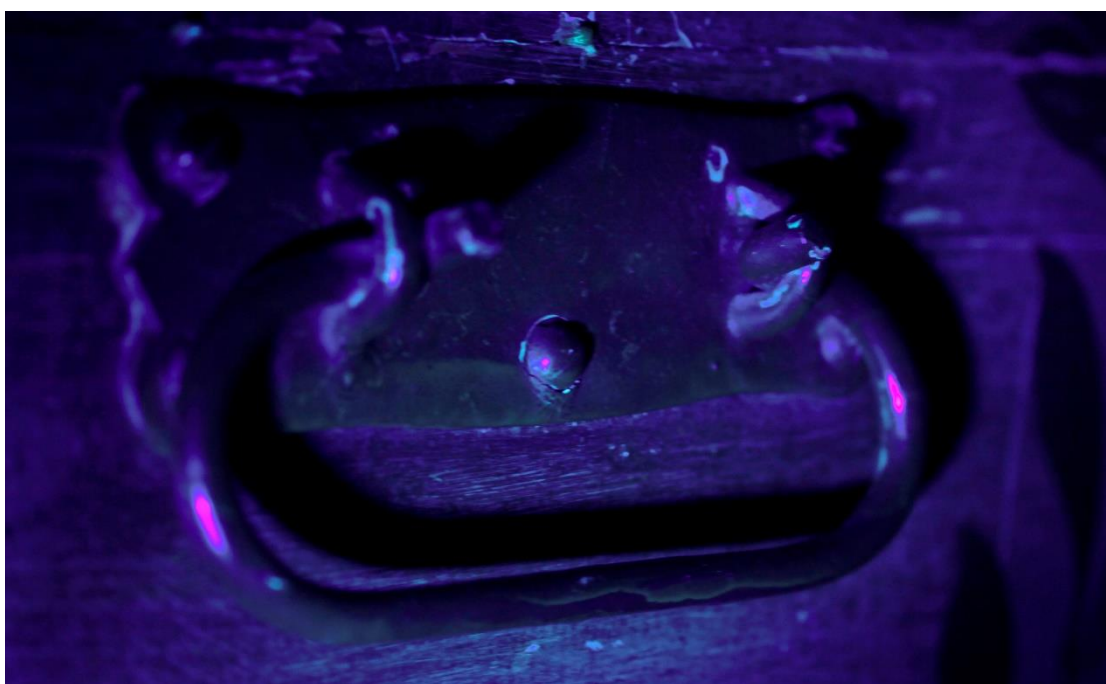
Kuva 31. UV-valossa kuvattu hela (Piekäinen 2019)

Kuvasta on havaittavissa taustan alaosassa sekä itse kahvassa aaltomaisia keltaista tai vihreää väriä fluoresoivia alueita. Vaikuttaa siltä, että lakkaa tai muuta pinnalle levitettyä nestemäistä ainetta on päätenyt näille pinnoille. Vihreä väri voisi viitata paljon auringonvaloa saaneeseen shellakkaan (Rivers & Umney 2005, 610). Kuvasta on havaittavissa helan yläpuolella pihkaa, joka on tunkeutunut maalipinnan lävitse. Vahvasti kirkkaan vihreänä fluoresoivaa pihkaa on havaittavissa myös muualla arkussa, kuten pitkä viivamainen pihkariivistö arkun sisäpuolella, arkkua edestäpäin katsottaessa vasemmalla sivulla.

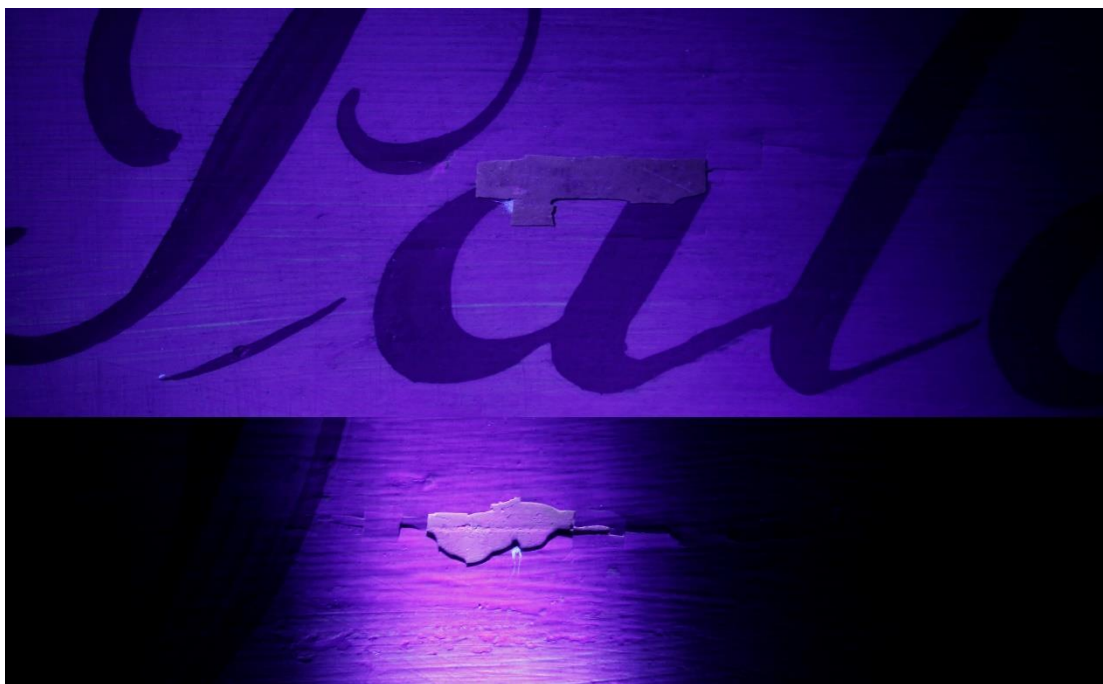
Arkun sisäpuolelta löytyi UV-valolla kaksi kohtaa, joissa on pieni piste valkoista tai sinistä fluoresoivaa ainetta (ks. kuva 32). Muiden maalipinnasta irronneiden osien kohdilta ei löytynyt vastaavia jälkiä. Kuvan vauriot ovat arkun kannen sisäpuolen suurimmat alueet, joista maalipinta on irronnut kokonaan pois. Maalipinta näiden kahden vaurion ympärillä on erittäin huonossa kunnossa ja vaarassa irrota.

Kuva 32. UV-valossa näkyvät viitteet aiemmista korjaustoimenpiteistä (Piekäinen 2019)

Kuvassa näkyvät jäljet viittaavat siihen, että näitä kohtia on yritetty aikaisemmin korjata liimaamalla jo irronneet, tai irtoamaisillaan olevat maalipalat takaisin kiinni arkun kanteen. PVA-c -liima fluoresoi sinisenä tai valkoisena (Measday 2017), joten on hyvin mahdollista, että maalia on yritetty aikaisemmin kiinnittää yleisliimalla. Tämä liimaus ei ole kestänyt, ja on mahdollista, että väärällä materiaalilla toteutettu korjaustoimenpide on aiheuttanut suuremman maalipalan lohkeamisen kuin mitä ilman liimausta pinnasta olisi lähtenyt irti.

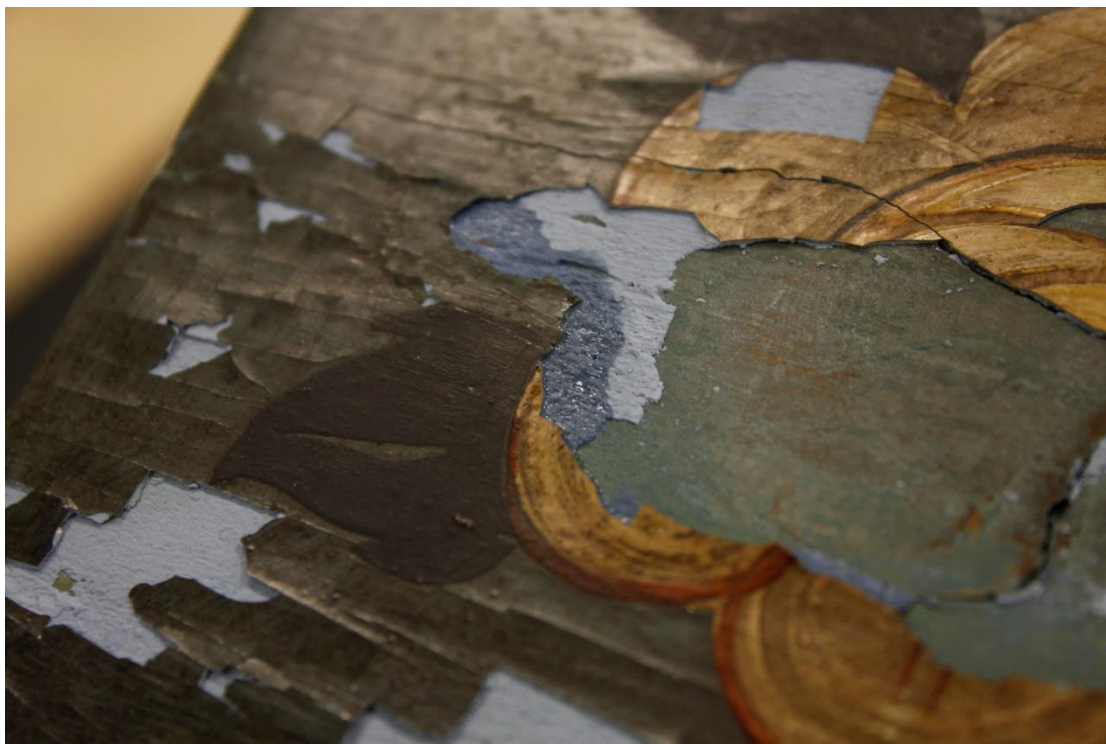
Seuraavasta kuvasta on havaittavissa (ks. kuva 33), kuinka Lascauxin Medium for Consolidation muodostaa kalvon vaaleansiniseen kohtaan. Kuva on otettu etusivun koristekuviossa alarivissä vasemmalla olevan kukan kohdalta. Aine kuivuu nopeasti vauhdittaen kiinnittämistoimenpidettä huomattavasti. Akryylidispersio kiinnittää pintamaalin pohjusteeseen sekä pohjusteen puuhun.

Kuva 33. Akrylidispersio maalipinnalla (Piekäinen 2019)

Akrylidispersion kalvoa muodostavien ominaisuuksien ansiosta se toimii suojaamaan vauriokohtia. Liitupitoinen pohjuste on herkkä kosteudelle. Akrylidispersio suojaa vauriokohtia kosteudelta ja liialta. Toinen akrylidispersiolla ennaltaehkäistävä ongelma on varsinaisen maalipinnan alle imeytyvä kosteus. Maalipinnan alle joutuva kosteus olisi riski, koska maali voi alkaa kupruilemaan tai irtoilemaan sen vaikutuksesta.

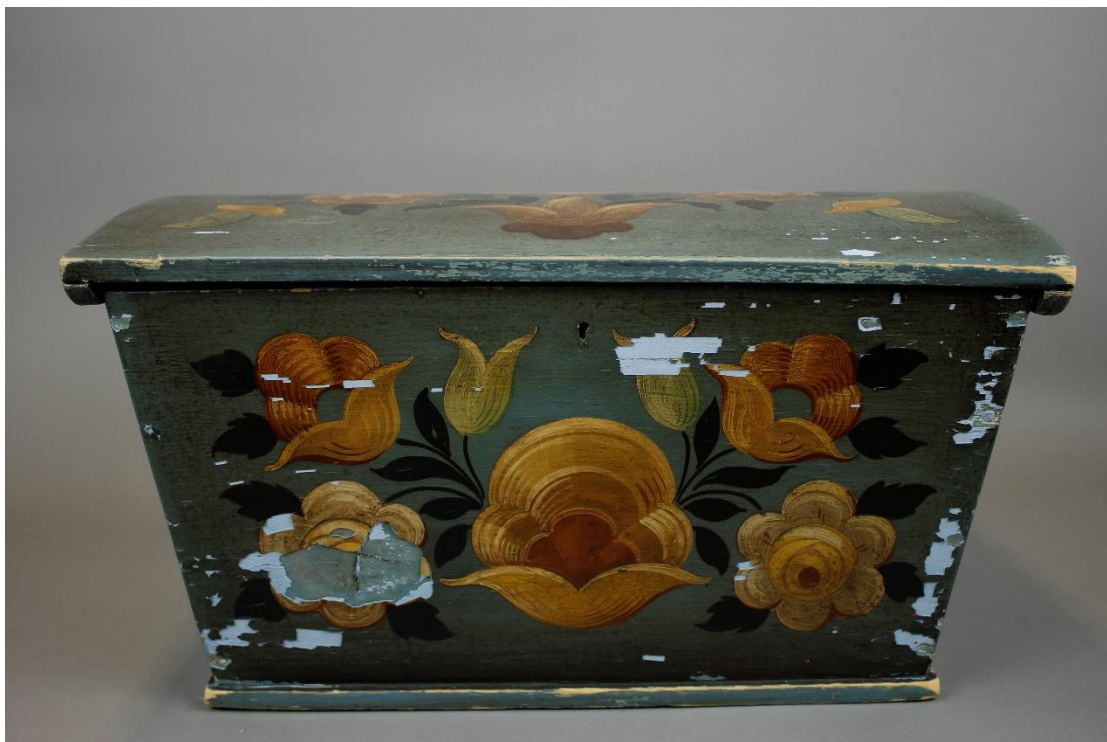
Arkku on hyvien säilytysolosuhteidensa ansiosta pysynyt kohtalaisen puhtaana. Arkussa on havaittavissa keinotekoinen ruskeansävyinen patina, jota voisi erehtyä luulemaan liaksi. Kuva 34 havainnollistaa koristemaalarin tekemää patinaa. Arkkuun on lisätty ruskeaa väriä imitoimaan patinaa esimerkiksi etusivun reunoille. Etusivun keskiosa on jätetty puhtaamman väriseksi kuin reunat.

Kuva 34. Patina arkun etusivussa (Piekäinen 2019)

Ei ole tietoa, missä kerroksessa tämä ruskea väri sijaitsee. Todennäköisesti koristemaalari on maalannut useita lasuureja varsinaisen koristemaalauksen päälle puhtaasti lakalla sekä sekoittaen siihen ruskeaa väriä. Lasuureista on havaittavissa koristemaalauksen, varsinkin keskimmäisen kukan kohdalla sen avulla toteutetut valot sekä varjot. Kukkien valokohdat on luotu poistamalla lasuuria kohdista, joihin on haluttu valoa. Jälki viittaa siihen, että lasuuria on pyyhitty esimerkiksi rätillä valon illuusion luomiseksi.

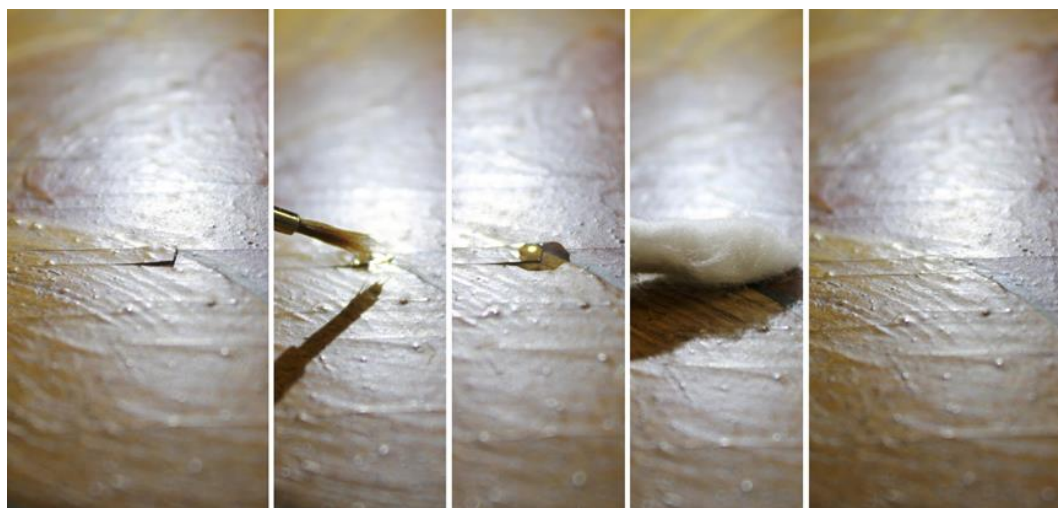
Kuva 35. Maalin kiinnityksen vaiheet (Piekäinen 2019)

Kuvassa 35 on esitetty vaiheittain yksittäisen kohonneen maalilastun kiinnitys. Tippa akrylidispersiota asetettiin kohtaan, jossa rako kohonneen maalilastun sekä maalipinnan välillä oli suurin. Akrylidispersio imeytyi maalipinnan alle, ja sitä imeytettiin samasta kohtaa usein tipoin niin kauan, kunnes sitä ei enää imeytynyt ja akrylidispersiota jäi maalipinnan päälle. Sen jälkeen kohtaa painettiin kevyesti pumpulitikulla. Pumpulitikku ja kevyt paine painoivat maalilastun takaisin paikoilleen, samalla imeyttäen ylijääneen akrylidispersioon pumpuliin. Tämän jälkeen pumpuli vaihdettiin, ettei se levitä akrylidispersiota seuraavaan käsiteltävään paikkaan.

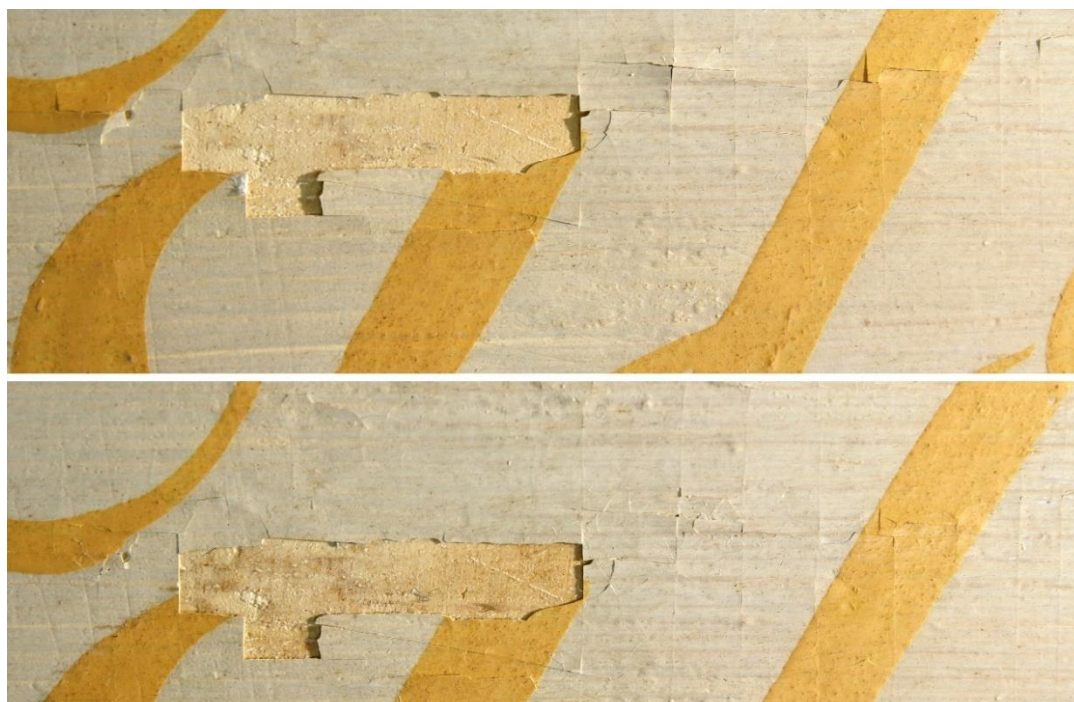
Seuraava kuva on lähikuva arkun sisäpuolelta (ks. kuva 37). Kuva on otettu Pala-tekstin a-kirjaimen kohdalta. Käsiteltävässä kohdassa oli telttamaisia krakelyyrimuodostelmia, joissa kaikki lastut ovat kohonneet yhtä pistettä kohden muodostaen sivusta katsottuna telttamaisen sivuprofiilin.

Kuva 37. Maalin kiinnitys arkun sisäpuolella (Piekäinen 2019)

Arkun sisäpinnoissa maali oli ulkopintaa hauraampaa ja vähemmän elastista. Käsiteltävät kohdat rikkoutuivat ja murenivat helpommin ulkopuolen maalipintaan verrattuna. Kuvassa 37 ylempi kuva on otettu ennen maalin kiinnittämistä. Alemmassa kuvassa näkyy lopputulos. Kohonneet maalipalat saatiin kiinnitettyä puupintaan. Paikoitellen maalipinta rikkoutui pumpulipuikolla painamisen seurauksena, mutta haljenneet palat pysyivät järjestyksessä ja ne liimautuivat kiinni puuhun. Seuraavassa kuvassa näkyy vasemmassa kuvassa akryylidispersio aiheuttamaa kiiltoa (ks. kuva 38). Oikeassa kuvassa kiilto on poistettu. Kiilto johtuu siitä, että akryylidispersiota on joutunut maalipinnan päälle.

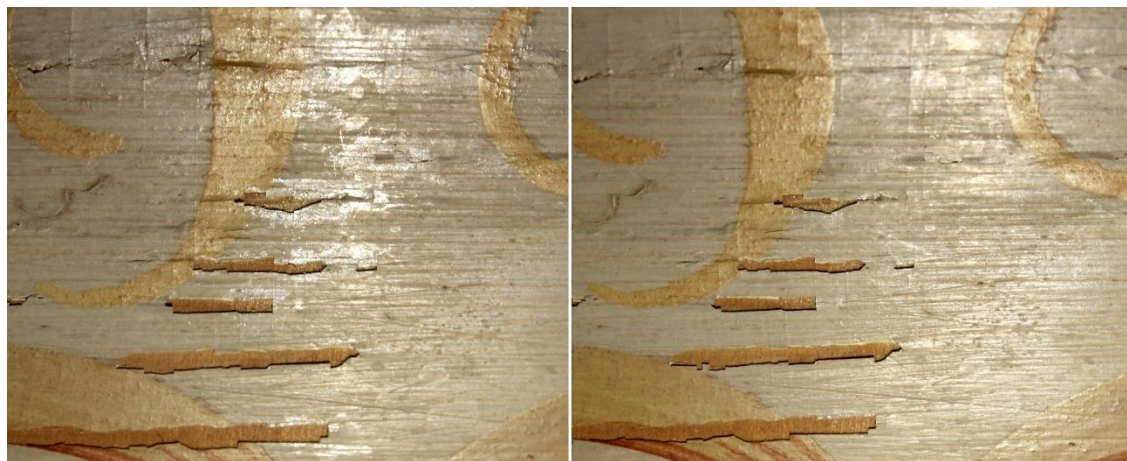
Kuva 38. Akryylidispersio aiheuttaman kiillon poisto (Piekäinen 2019)

Kiiltoa oli näkyvässä paikoitellen käsiteltyjen kohtien ympärillä. Koska ulkopuolen pintakäsittelykerros on yleisilmeeltään kiiltävämpi kuin arkun sisäpinnat, kiiltoa ei ollut havaittavissa arkun ulkopuolella käsiteltyjen kohtien läheisyydessä. Kiilto poistettiin arkun sisäpinnoilta asetonilla. Asetoniin kostutettua pumpulipuikkoa ei tarvinnut painaa tai hinkata, vaan akryylidispersio irtosi maalipinnasta yhdellä pyyhkäisyllä. Sisäpuolen maalipinta ei liuennut asetoniin, eikä asetonin siten aiheuttanut ylimääräistä vahinkoa maalipinnalle.

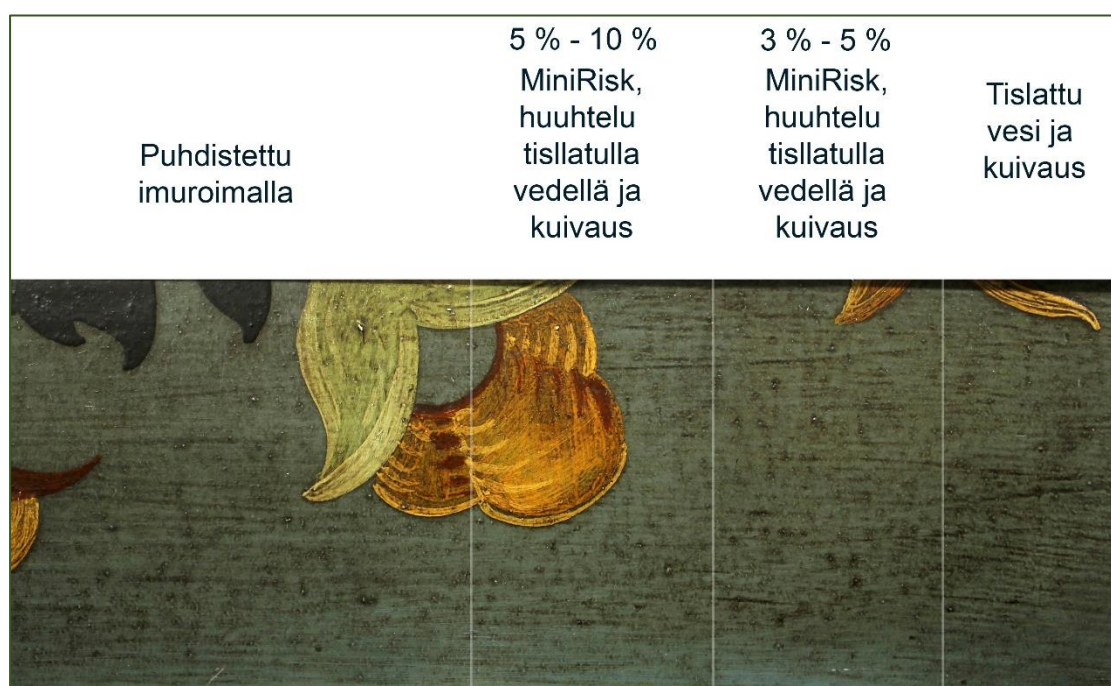
Kuva 39. Puhdistus (Piekäinen 2019)

Arkun kannessa oli eniten likaa. Kanteen tehtiin testialueet imuroimisen jälkeen (ks. kuva 39). Testialueista vasemmanpuoleinen alue puhdistettiin pelkällä puhdistetulla vedellä, jonka jälkeen alue kuivattiin. Keskimäinen alue puhdistettiin liuoksella, jossa oli arviolta 3–5 % MiniRisk-astianpesuainetta sekoitettuna tislattuun veteen. Oikeanpuoleinen alue puhdistettiin liuoksella, jossa MiniRisk-astianpesuaineen pitoisuus oli 5–10 %. MiniRiskillä puhdistetut kohdat pestiin tislattulla vedellä, ettei tensidejä ja saippuaa sisältävästä puhdistusaineesta jää jäämiä esineeseen. On osoitettu, että jos tensidejä sisältävää ainetta jää puhdistettavalle pinnalle, likaa kerääntyy siihen helpommin kuin pinnalle, joka on puhdas (Rivers & Umney 2005, 534). Tislattulla vedellä puhdistamisen jälkeen alueet kuivattiin.

Huomattavaa eroa ei ollut havaittavissa testialueiden välillä verrattuna pelkäs-
tään imuroituun kohtaan. Osan ruskeasta väristä muodostaa patinointi eikä se
ole likaa. Arkku pyyhittiin tislattulla vedellä kostutetulla vanutyynyillä kauttaal-
taan. Ylimääräinen kosteus pyrittiin pyyhkimään pois pinnasta mahdollisim-
man nopeasti, jotta kosteutta ei imeytyisi maalipinnan alle. Arkku jätettiin puh-
distuksen jälkeen säilytyslaatikkonsa ulkopuolelle kansi raollaan, jotta mahdol-
linen kosteus pääsee haihtumaan. Puhdistuksen aikana maalia ei lohkeillut irti
esineestä. Maalipinnan kiinnittäminen oli siitä päätellen onnistunut halutulla ta-
valla. Kuvat valmiista arkusta konservoituna löytyvät liitteistä 26/1–7. Käytetty-
jen materiaalien luettelo on liitteessä 27.

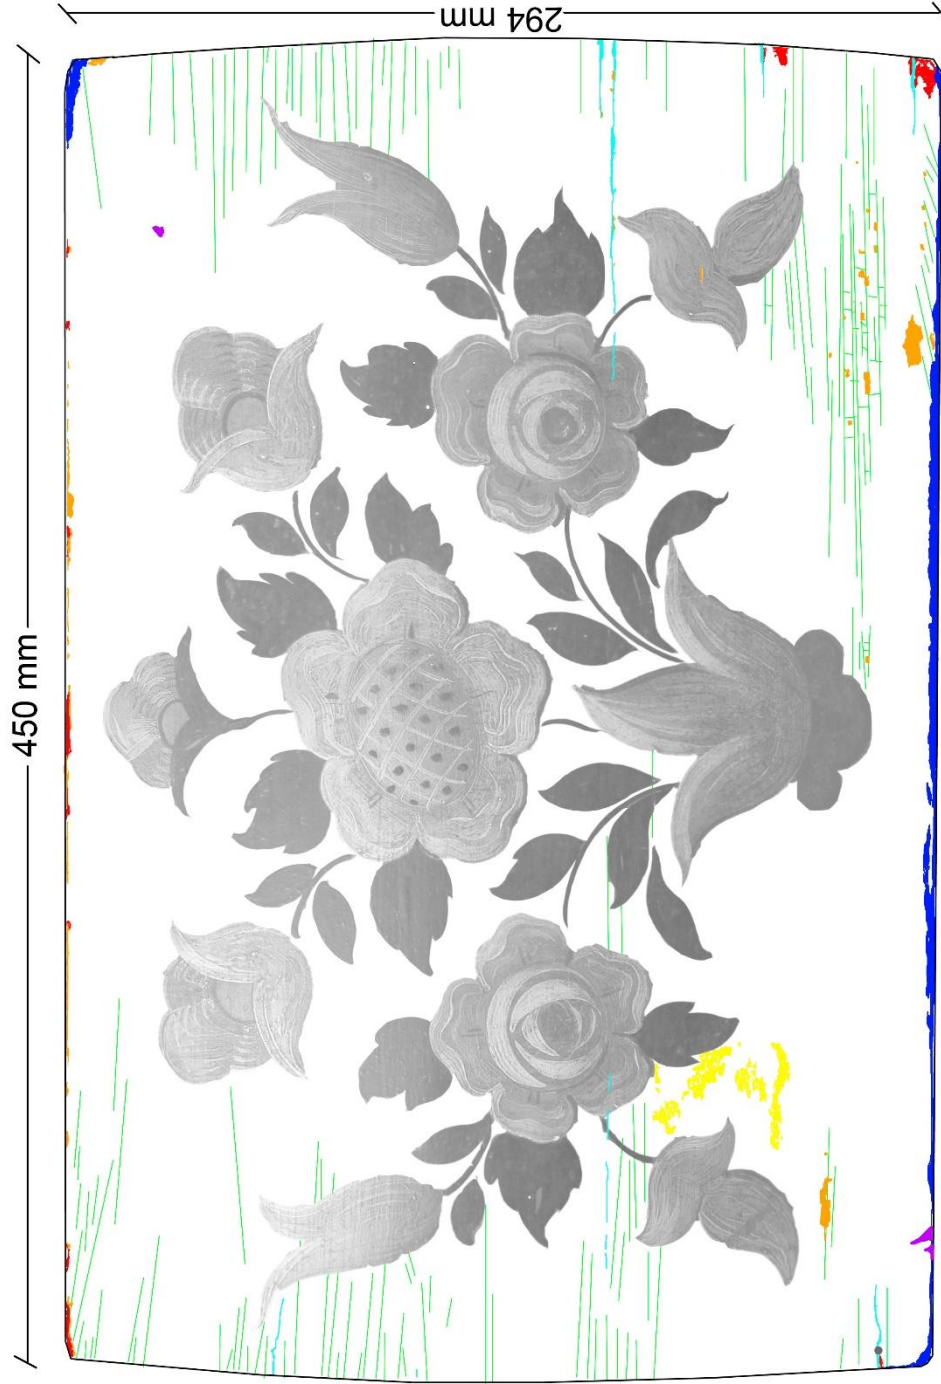
Arkun pohjan vauriokartoitus

- Ironnut pintamaali sekä pohjuste
- Ironnut pintamaali
- Krakeloitunut maalipinta
- Lakkapinnan vaurio

- Puuhun asti ulottuva hankauma
- Kolhu
- Puun halkeama
- Naula

Arkulle ei tehdä muita konservointitoimenpiteitä kuin maalipinnan konsolidointi ja puhdistus. Pohjan halkeamaa ei korjata, koska pohja pysyy kasassa hyvin nykytilassaan. Esine on museoesine, eikä siltä vaadita tiiviyyttä. Jos esine olisi käyttöesine, pohja olisi todennäköisesti pitänyt paikata viilupaikkauksin. Pohjassa olevia tarroja ja nastaa ei poisteta.

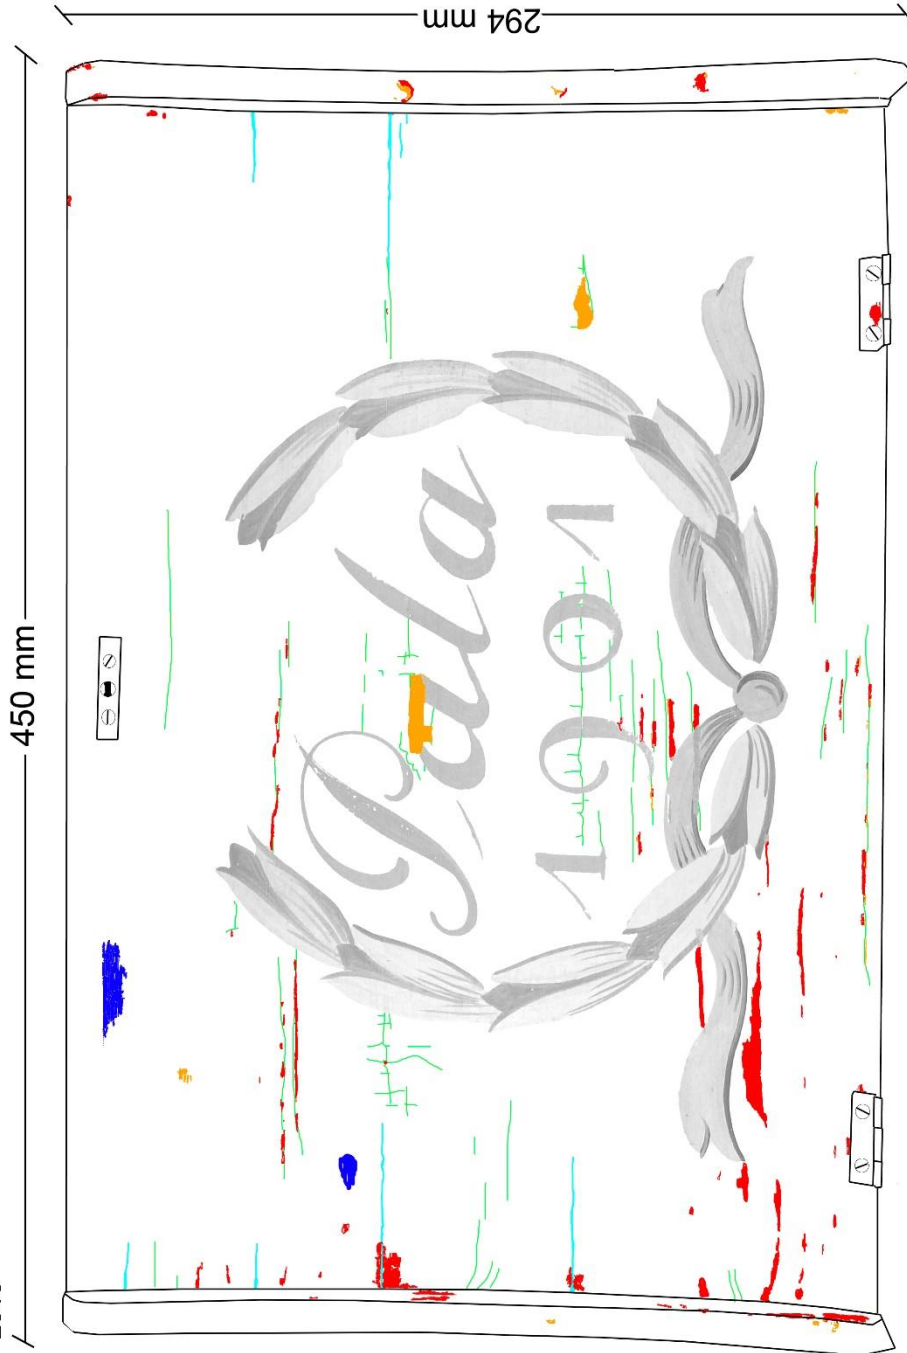
Arkun kannen sisäpinnan vauriokartoitus

- Irronnut pintamaali sekä pohjuste
- Irronnut pintamaali
- Krakeloitunut maalipinta
- Puuhun asti ulottuva hankauma
- Puun halkeama
