40-luvun pientalon kuntoarvio

Lauri Rinta-Luopa

OPINNÄYTETYÖ
Toukokuu 2019

RINTA-LUOPA, LAURI:
The Condition Evaluation of a 1940's Family House

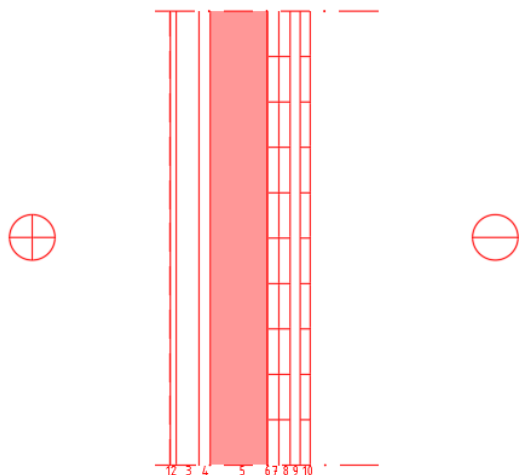
KUVA 10. US1

Rakennuksen ulkoseinässä on yllä olevan kuvan 10 mukaisesti toteutuneessa rakenteessa havaittavissa ongelmia kosteuden tiivistymisen kanssa ulkoseinällä olevan

vinolaudoituksen sisäpintaan. Tämä voidaan estää, jos rakenteessa on olemassa höyrynsulku, joka estää vesihöyryn kulkeutumisen rakenteessa. Höyrynsuluksi ajateltu muovi esiintyy osassa rakennetta, mutta sitä ei ole koko ulkoseinällä. Alla oleva kuva 11 kuvaa ulkoseinässä olevaa pahinta mahdollista tilannetta kiinteistö tarkastuksen hetkellä maaliskuussa.

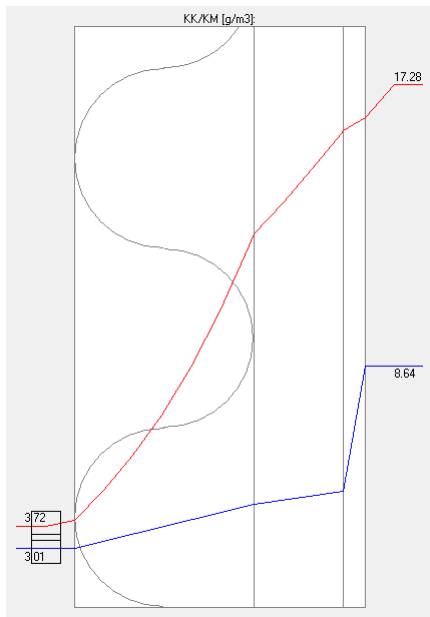
KUVA 14. YP1 lämpötila- ja kosteuskäyrät maaliskuussa. Sisäpinta oikealla

Alla olevassa kuvassa 14 on nähtävissä rakennuksen suoran yläpohjan rakenteen lämpötila- ja kosteuskäyrät. Kuten kuvasta voidaan todeta, rakenne toimii hyvin, eikä siinä pitäisi olla ongelmia kosteuden tiivistymisen kanssa. Yläpohjassa oli kuitenkin havaittavissa ongelmia sen tuulettumattomuuden kanssa, koska osa yläpohjan tuuletusraoista oli tukittu villalla. Tämän johdosta yläpohjaa olisi syytä hieman päivittää avaamalla tuuletusrakoja uudelleen.

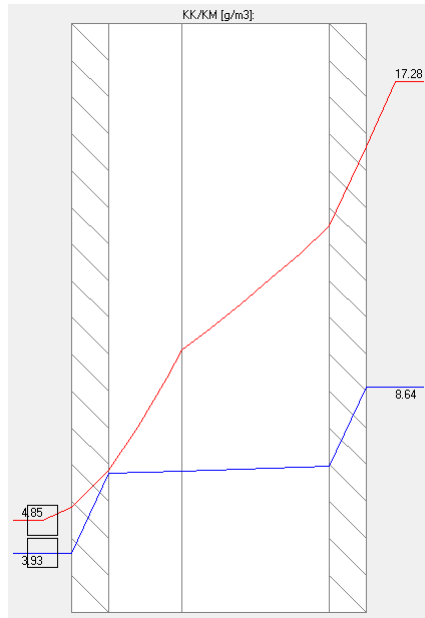
Alla olevassa kuvassa 19 on yllä olevan kuvan 18 lämpötila- ja kosteustekninen toiminta. Rakennuksella on tuulettuva alapohja, jossa pitäisi olla hieman ulkoilmaa lämpimämpää. Rakenteen molemmilla reunoilla on puuta, jonka vesihöyrynläpäisevyys on matalampi, kuin välissä olevan sahanpurun ja ilman. Tästä syystä rakenteeseen on riski muodostua kastepiste.

KUVA 19. US1 käyrät maaliskuussa. sisäpinta oikealla. ulkolämpötilaa nostettu kompensoimaan alapuolen normaalia korkeampaa lämpötilaa

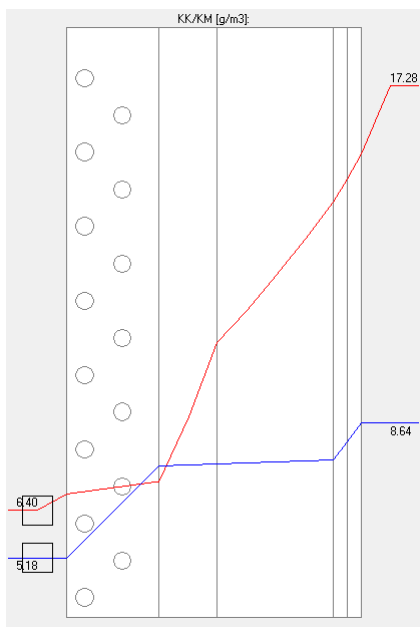
Alla olevassa kuvassa 21 on rakennuksen varsinaisen kellarin päällä olevan alalaattapalkiston kosteus- ja lämpötilatekninen toiminta. Betonin vesihöyrynläpäisevyys on erittäin matala, joka estää vesihöyryn kulkeutumisen ulkoilmaan. Tämän vuoksi rakenteessa on riskinä kosteuden kondensoituminen eristeenä olevaan sahanpuruun.

KUVA 21. AP2 käyrät. sisäpinta oikealla. maaliskuu. lämpötilaa nostettu alapuolisen kellarin takia

Alalaattapalkiston välissä on lämmöneristeenä käytetty muun rakennuksen tapaan sahanpurua. Sahanpuru on orgaanisena materiaalina vaarassa pilaantua kondensoituvan kosteuden vaikutuksesta.

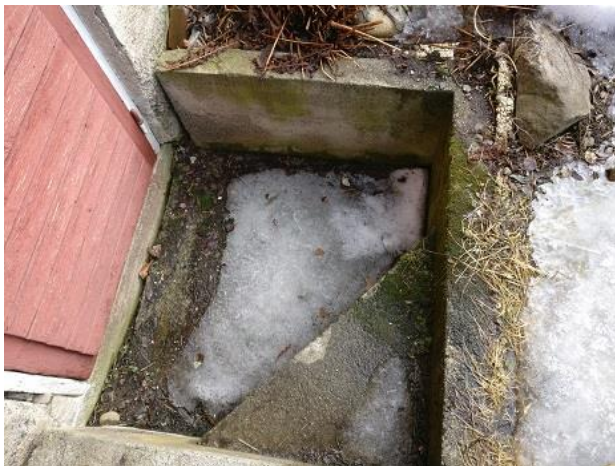
KUVA 26. Kellarin sisäänkäynnin monttu

Kellariin kulkeva ovi on sisä ympäröivää maata alempana. Kuoppaan kertyy lunta ja vettä, joka varsinkin keväällä rasittaa lumen sulaessa rakennuksen perustuksia. Lumi peitti rakennuksen reunustaa, joten maan kaatoa rakennuksesta pois päin ei voitu

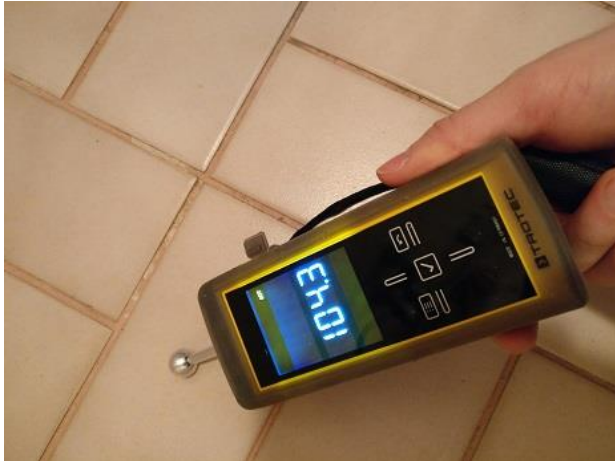
Yllä olevassa kuvassa 32 näkyy hieman apukeittiön seinää, jossa on muun muassa isoja aukkoja seinässä sekä muutenkin pientä laittoa. Pintakosteudet olivat kaikissa muissa tiloissa hyviä, mutta saunassa ja pesuhuoneessa sekä varsinkin niiden lattioissa oli selvästi kohonneita arvoja. Näiden tilojen vedeneristys on myös puutteellinen ja olemassa olevilta osin yli 30 vuotta vanha, joten näiden tilojen pintojen uusiminen olisi ajankohtaista.

KUVA 33. Pesuhuoneen lattia ja pintakosteuden osoitin

Yllä on kuva 33, jossa pesuhuoneen lattiaa käydään läpi pintakosteuden osoittimella. Pahimmillaan osoittimen antamat arvot olivat hieman yli 100, kun laite antaa lukuja 0-200 skaalalla. Lattian antamat arvot liukuivat pääasiassa lukujen 40 ja 100 välillä, korkeimpien lukujen ollessa keskellä lattiaa. Lattiassa voidaan näin ollen todeta joko olevan sinne kuulumatonta kosteutta tai siellä on jotain osoittimen antamia arvoja häiritsevää. Pesuhuoneen ja saunan lattiat ovat asuinkerroksissa ainoa paikka, jossa on lattialämmitys. Kosteiden tilojen kaadot ovat kunnossa lukuun ottamatta 2. kerroksen wc-tilaa, jonka lattiassa ei ole kaatoa käyttäjähaastatteluiden perusteella ollenkaan.

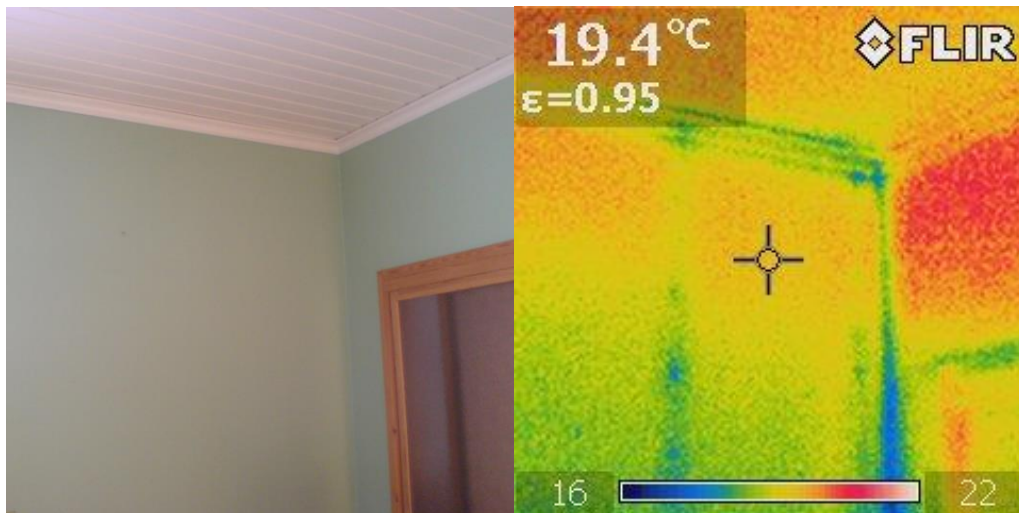
KUVA 41. Eteläseinä 1. krs sisältä

Kuvassa 41 on esitetty olohuoneen ulkoseinää sisältäpäin. Seinien lämmöneristys näyttäisi toimivan hyvin. Rungon kohdalla ilmenee pientä viileämpää aluetta, joka johtuu sen aiheuttamasta kylmäsilasta. Kyseisen seinän keskiarvolämpötilalle laskettiin lämpötilaindeksi kaavan 1 mukaisesti:

$$TI = \frac{(T_{SP} - T_O)}{T_i - T_O} \cdot 100\% = \frac{(18C - (-10))}{17 - (-10)} \cdot 100\% \approx 104 \%$$

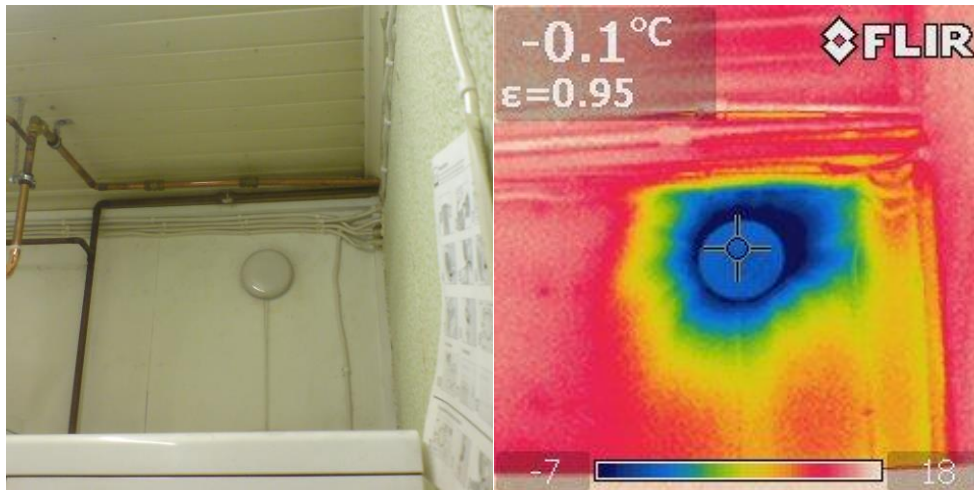
KUVA 44. Tuloilmakanava

Tuloilmakanavien tuoma kylmyys näyttää hurjalta. Kuvasta 44 voidaan päätellä, että ulkoa tuleva ilma tulee sisälle lähes sellaisenaan, ulkona -10-asteinen ilma tulee sisälle -7-asteisena. Tämä vaikuttaa sisällä paljon energiantarpeeseen ja rakenne on saattanut kärsiä kondensation takia. Seinän pinnalla ei näy vahinkoja, mutta se ei tarkoita että seinä ei olisi vahingoittunut sisältä. Samanlaisia ongelmia havaittiin myös muissa tuloilmakanavissa.

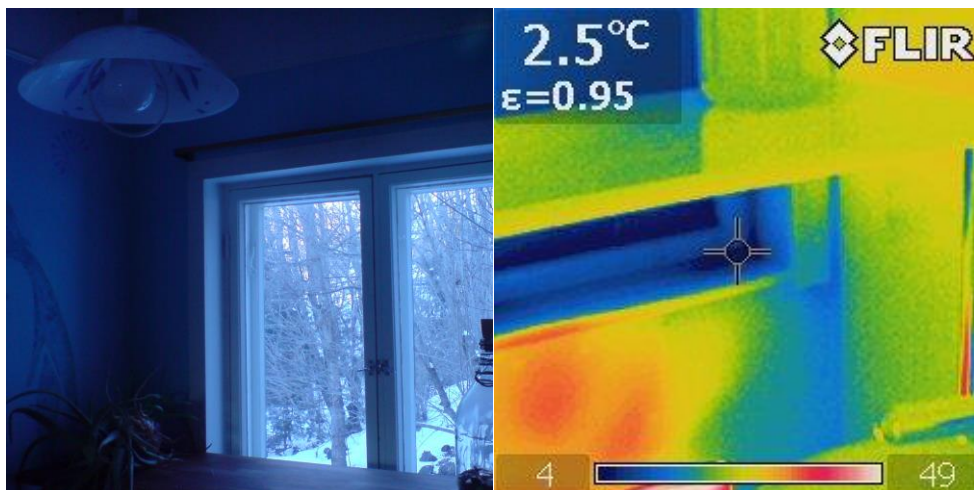
KUVA 45. Keittiön ikkuna

Keittiön ikkunat olivat lämpökuvauksen kuvan 45 perusteella kaikkein huonoimmassa kunnossa koko rakennuksessa. Viileimmät kohdat näissä ikkunoissa olivat melkein pakkasella. Kyseisten ikkunoiden tiivisteet on vaihdettu muutama vuosi aiemmin, mutta

niissä saattaa olla jotain vikaa. Ikkunan alla on lämpöpatteri, joka on vaikuttanut lämpökuvan näyttämään skaalaan.

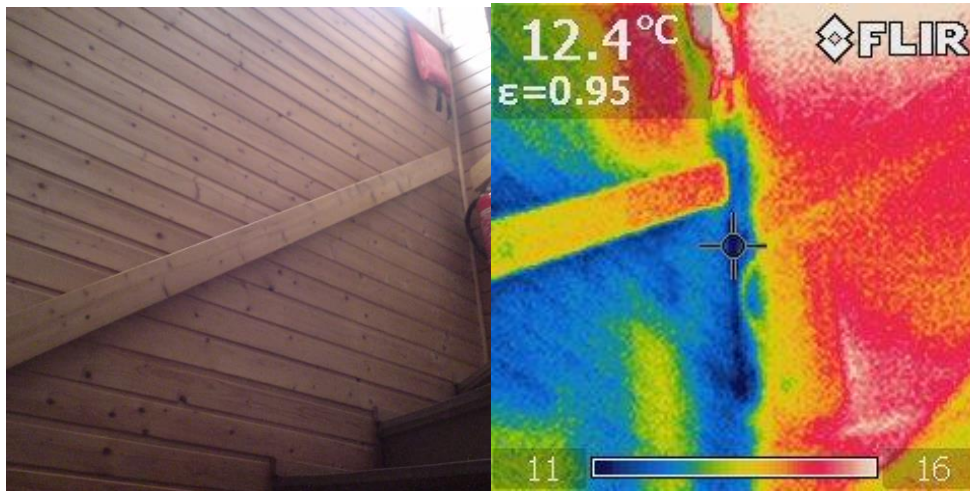
KUVA 46. Rappukäytävä rakennuksen itäseinällä

Rappukäytävässä havaittiin olevan erittäin kylmä. Alimpien portaiden kohdalla jaloissa tuntui todella viileälle. Itäseinässä näytti lämpökuvauksen kuvan 46 perusteella olevan paljon viileämpiä kohtia, varsinkin seinässä olevan käsijohtimen kohdalla. Seinän lämpötilaindeksi on kaavan 1 mukaisesti:

$$TI = \frac{(13 - (-10))}{(14 - (-10))} \cdot 100\% \approx 96\%$$

Tämä on selvästi korkeampi kuin lämpötilaindeksin raja-arvo hyvälle tasolle, joten huoneen kylmyydestä huolimatta seinä vaikuttaisi olevan kunnossa. Huonetilan korkeus saattaa myös vaikuttaa siellä koettuun viileyteen.

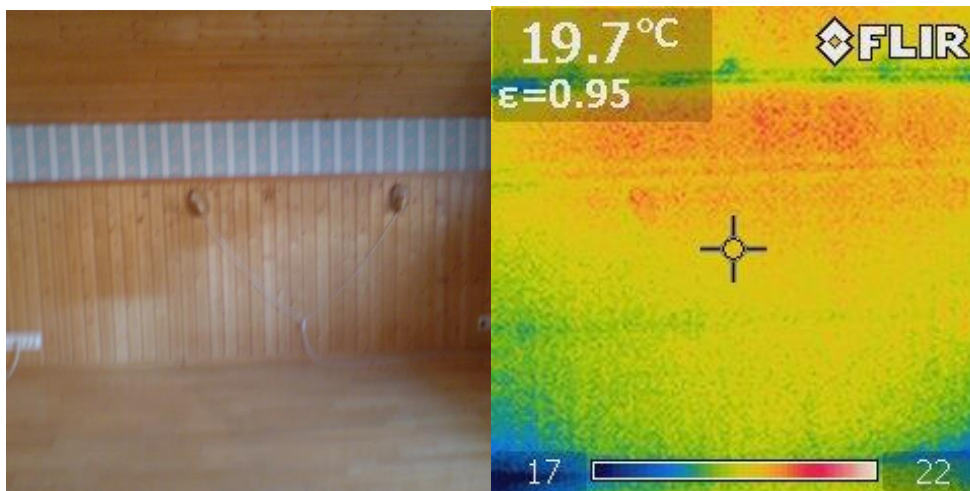
KUVA 47. 2. krs eteläseinä

Ylemmässä kerroksessa seinät näyttivät olevan hyvässä kunnossa, kuten kuvasta 47 voidaan päätellä. Hieman viileämpiä nurkkia lukuunottamatta seinät näyttivät olevan tasaisesti mukavan lämpimiä. Ylemmässä kerroksessa oli myös hieman lämpimämpää kuin alhaalla.

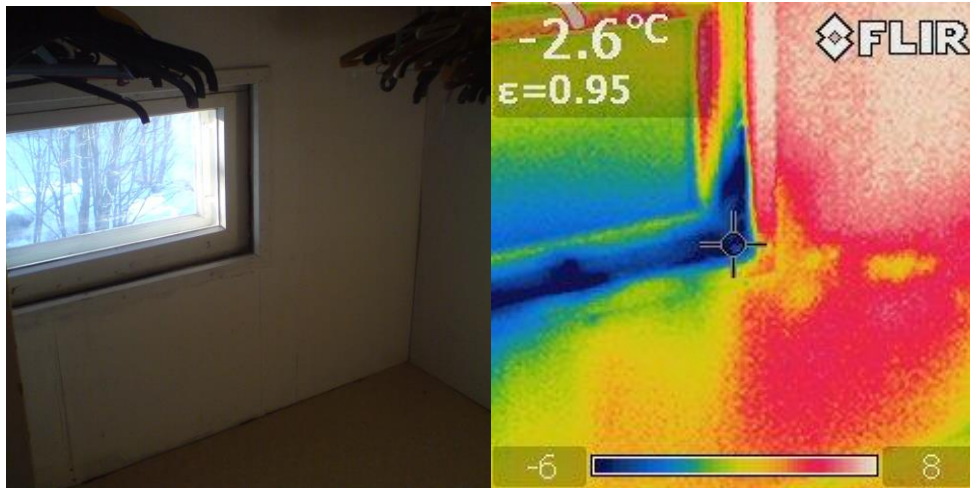
KUVA 48. Vaatehuoneen ikkuna eteläseinällä

Vaatehuoneessa havaittiin olevan kylmä. Tämän syy näyttäisi olevan huoneessa oleva ikkuna, jonka pinnasta mitattiin kuvan 48 mukaisesti pakkasella olevia lukemia.

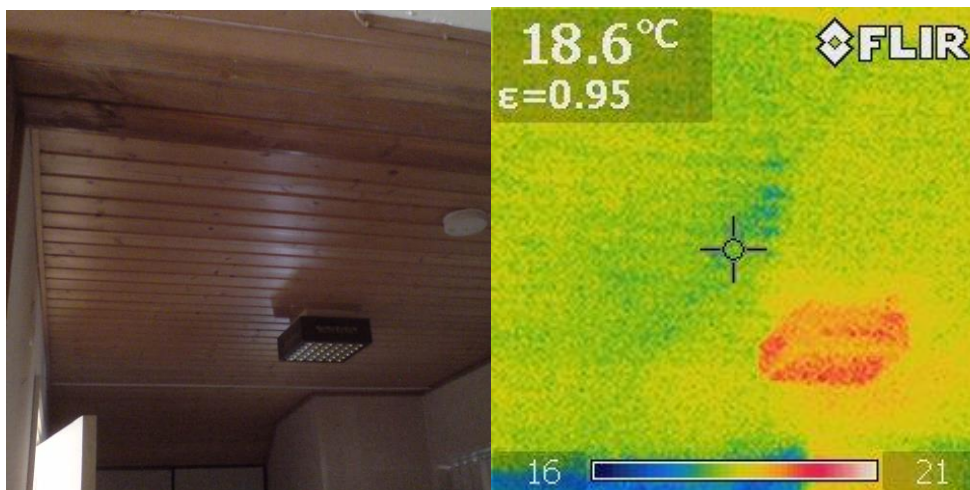
KUVA 49. Yläpohja

Yläpohjassa näytti olevan kaikki kunnossa, kuten kuvan 49 lämpökuvasta voidaan tulkita. Yläpohjaa on lisäeristetty vuosien varrella. Vinojen osien tuulettuminen täytyy

varmistaa lisäeristämisen yhteydessä, sillä lisäeristys saattaa tukkia tuuletusvälit, jolloin yläpohja voi vaurioitua.

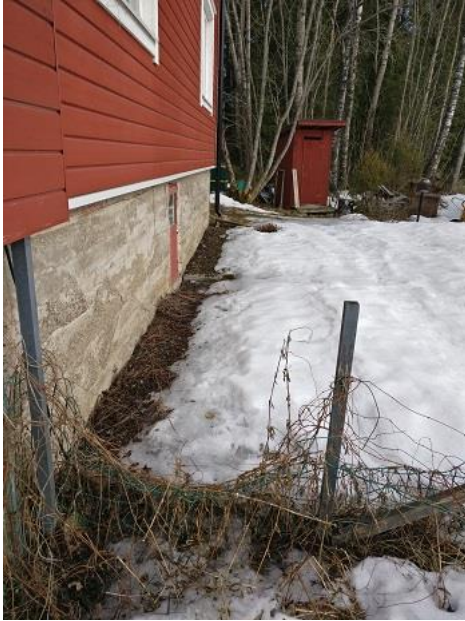
KUVA 1. Sokkeli talon eteläpuolelta

Kuvassa sokkeli talon eteläpuolelta, jossa havaittavissa ainakin huonossa kunnossa oleva aita, sokkelin vieressä olevan kaistaleen kasvustoa, ja kaato sokkelista pois päin on mahdollisesti huono.

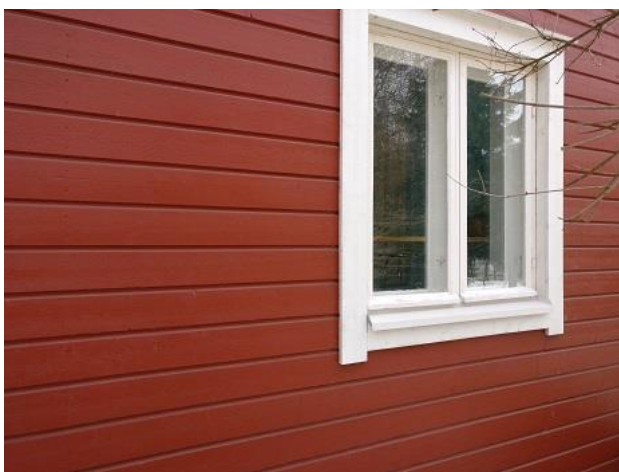
KUVA 3. Talon pohjoispuolen ikkuna ja seinää

Pohjoispuolella talon ikkunat ja seinät eivät ole kärsineet läheskään yhtä paljon kuin etelä- ja länsipuolella. Ikkunat kaipaavat kuitenkin täälläkin hoitoa.

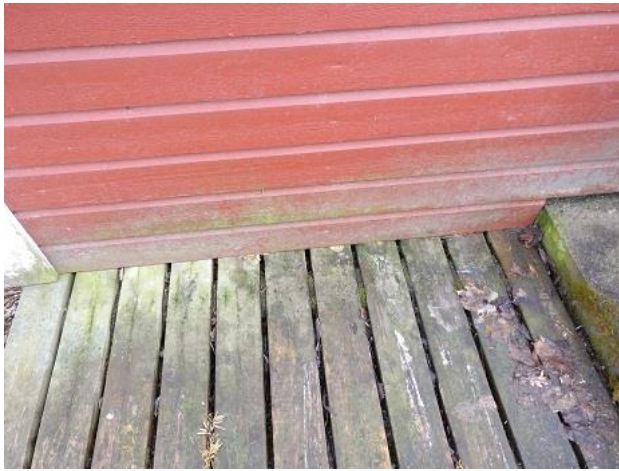
KUVA 4. Terassia ulko-oven vieressä

Terassi on päässyt kasvamaan vihreäksi, ja on päässyt vaikuttamaan sen vieressä oleviin julkisivuun ja portaaseen, jotka ovat myös vihreänä. Kasvustot myös tekevät terassista liukkaan.

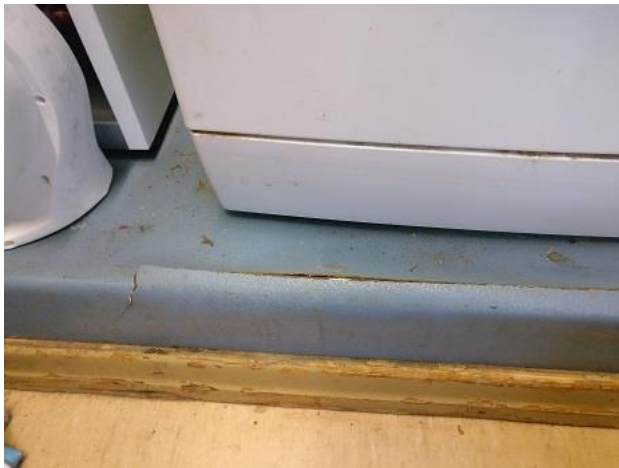
KUVA 5. Apukeittiön lattia

Apukeittiössä lattian pinta on päässyt rikkoutumaan. Kohta on pyykinpesukoneen alla, joten on mahdollista, että vaurio on syntynyt vuosien linkoamisen seurauksena. Muut osat apukeittiön lattiasta olivat kunnossa.

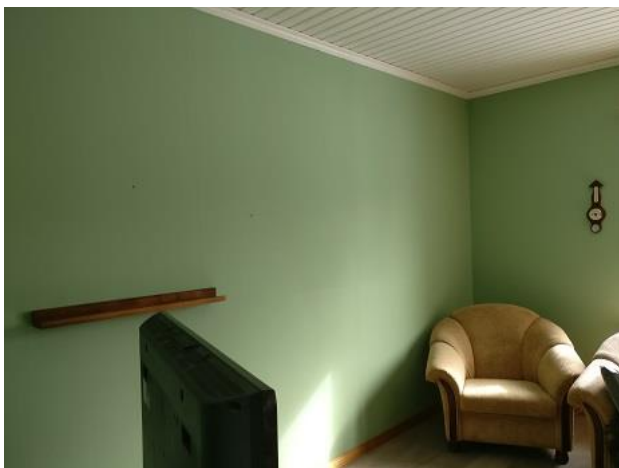
KUVA 6. Olohuone

Olohuoneen pinnat näyttävät olevan hyvässä kunnossa. Uusimmat huoneen pintaremontit tehty vuonna 2018, joten niissä ei pitäisi olla huomautettavaa.

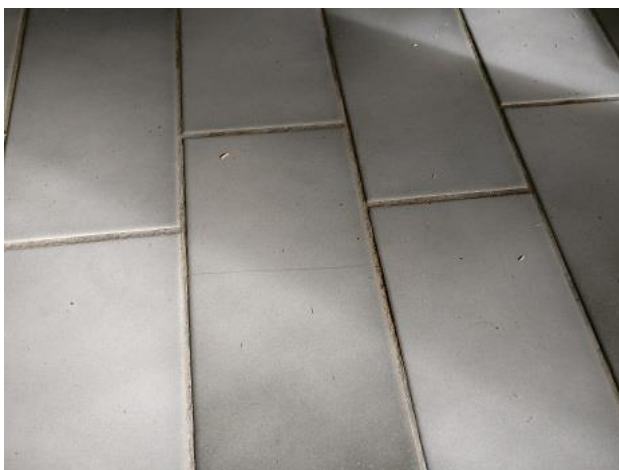
KUVA 7. Takkahuoneen lattiaa

Takkahuoneessa lattia on kärsinyt ja aiheuttanut muun muassa muutaman laatan halkeamisen.

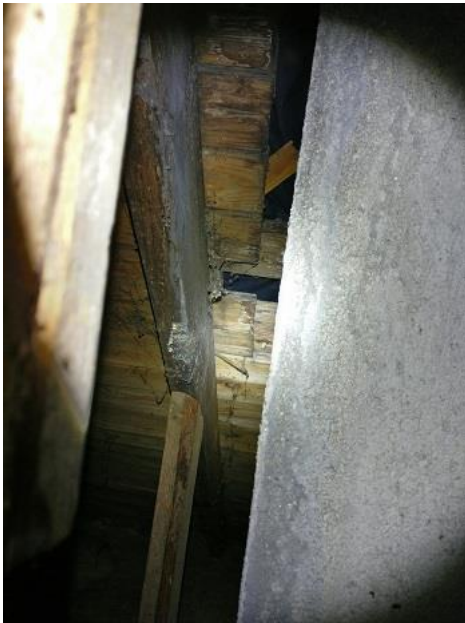
KUVA 8. Ullakko savupiipun vieressä

Yläpohjassa havaittiin ongelmia, kuten erikoisen näköisiä kasvustoja. Savupiipun vieressä oleva yläpaarre on jostain syystä päässyt värjäytymään.

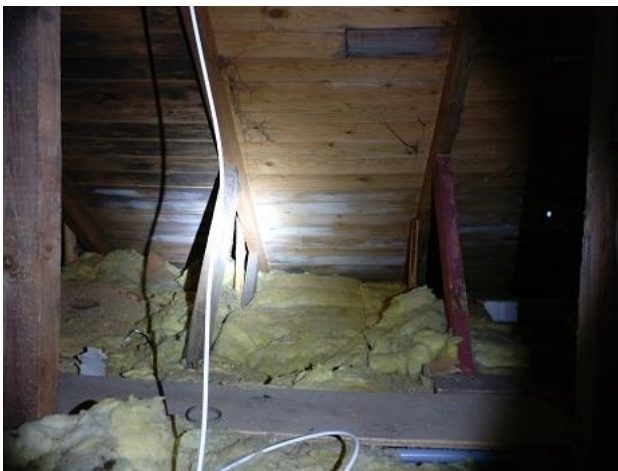
KUVA 9. Yläpohjaa

Yläpohjassa näkyy myös muita erikoisia värejä. Villan ja vesikaton alusrakenteiden kohdalla vesikaton umpilaudoituksen alapinta on huonon näköinen. Joissain kattotuolien välissä koko väli oli värjäytynyt mustaksi, kuten kuvan vasemmassa reunassa.

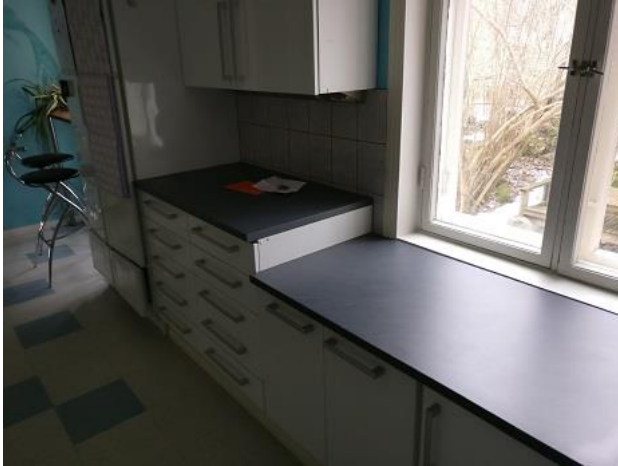
KUVA 10. Keittiötä

Keittiön pintoja uusittu viimeaikoina. Myös ikkunoiden sisäpinnat maalattu muutamien vuosien sisällä.

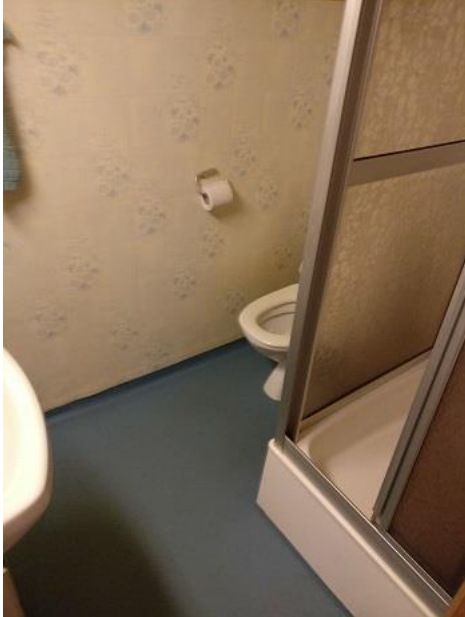
KUVA 11. 2. krs WC

Ylemmän kerroksen WC on hieman kulahtanut ja kaipaisi remonttia. Lattiassa ei ole ollenkaan kaatoja. Lattiakaivo sijaitsee suihkukopin alla ja vetää huonosti.

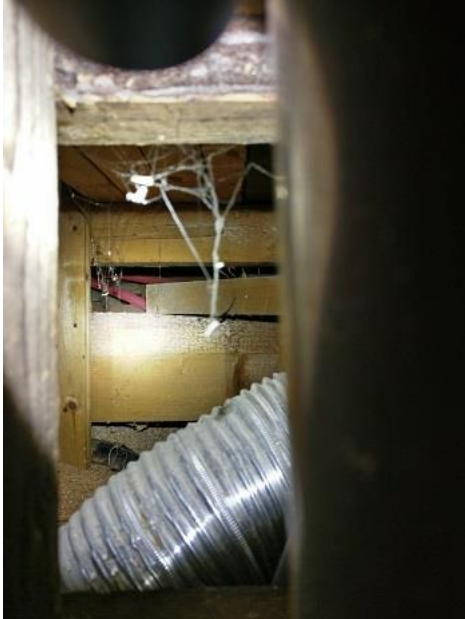
KUVA 12. Välipohja

Välipohjaan pääsi kurkkaamaan ylemmän kerroksen WC:n alapuolelle. Välipohjassa ei ollut minkäänlaisia merkkejä vaurioitumisesta.

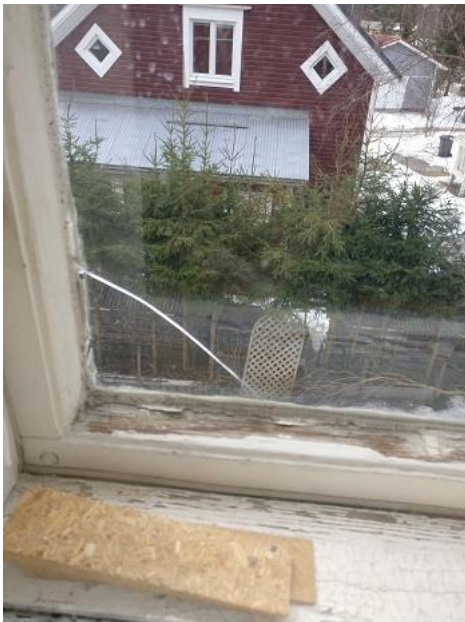
KUVA 13. 2. krs ikkuna länsipuolella

Myös ylemmän kerroksen ikkunat olivat huonossa kunnossa. Puitteen alareunan kaltaisia ongelmia oli lähes jokaisessa ikkunassa. Osa ikkunoista myös kuvan esimerkin mukaisesti rikkoutunut.
